서울문산 고속도로 시설물  
정밀안전점검용역

외관조사망도  
( 서문 15교 )

서울문산고속도로(주)

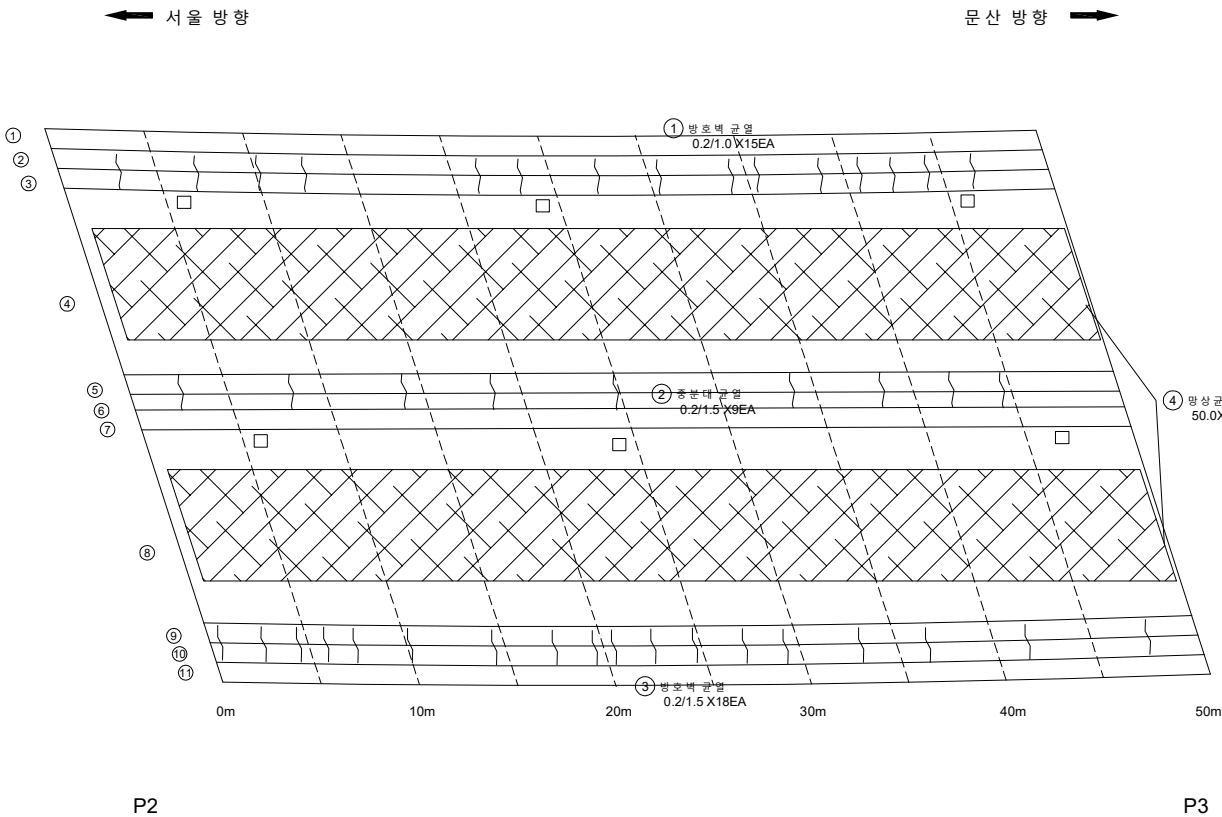
| 번호 | 발생<br>년도 | 부재 | 손상내용 | 손상현황 | | | | | | | 비 고 |
| 1 | 22차 | 방호벽 | 방호벽 균열(0.3mm미만) | 0.2 | 1.0 | | 1.00 | m | 7 | 7.00 | |
| 2 | 22차 | 중분대 | 중분대 균열(0.3mm미만) | 0.2 | 1.5 | | 1.50 | m | 9 | 13.50 | |
| 4 | 22차 | 방호벽 | 방호벽 균열(0.3mm미만) | 0.2 | 1.5 | | 1.50 | m | 3 | 4.50 | |
| 5 | 22차 | 교면포장 | 항상균열 | | 50.0 | 7.0 | 350.00 | m <sup>2</sup> | 2 | 700.00 | |

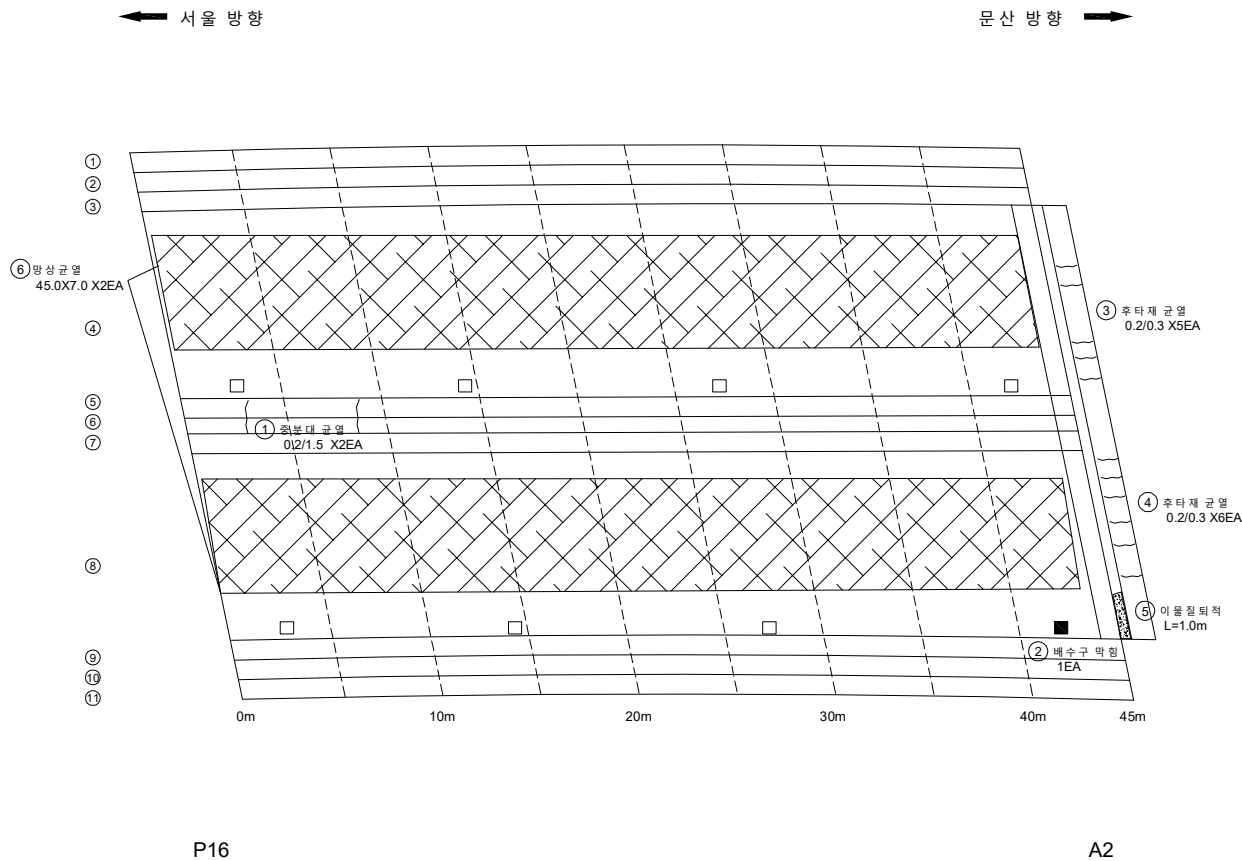
| 번호 | 발생<br>년도 | 부재 | 손상내용 | 손상현황 | | | | | | | 비 고 |
| 1 | 22차 | 중분대 | 중분대 균열(0.3mm미만) | 0.2 | 1.5 | | 1.50 | m | 2 | 3.00 | |
| 3 | 22차 | 신축이음 | 후타재 균열 | 0.2 | 0.3 | | 0.30 | m | 5 | 1.50 | |
| 4 | 22차 | 신축이음 | 후타재 균열 | 0.2 | 0.3 | | 0.30 | m | 6 | 1.80 | |
| 6 | 22차 | 교면보장 | 광상균열 | | 45.0 | 7.0 | 315.00 | m² | 2 | 630.00 | |
