서울문산 고속도로 시설물  
정밀안전점검용역

외관조사망도  
( 고양분기점 7교 )

서울문산고속도로(주)

(주)명성엔지니어링

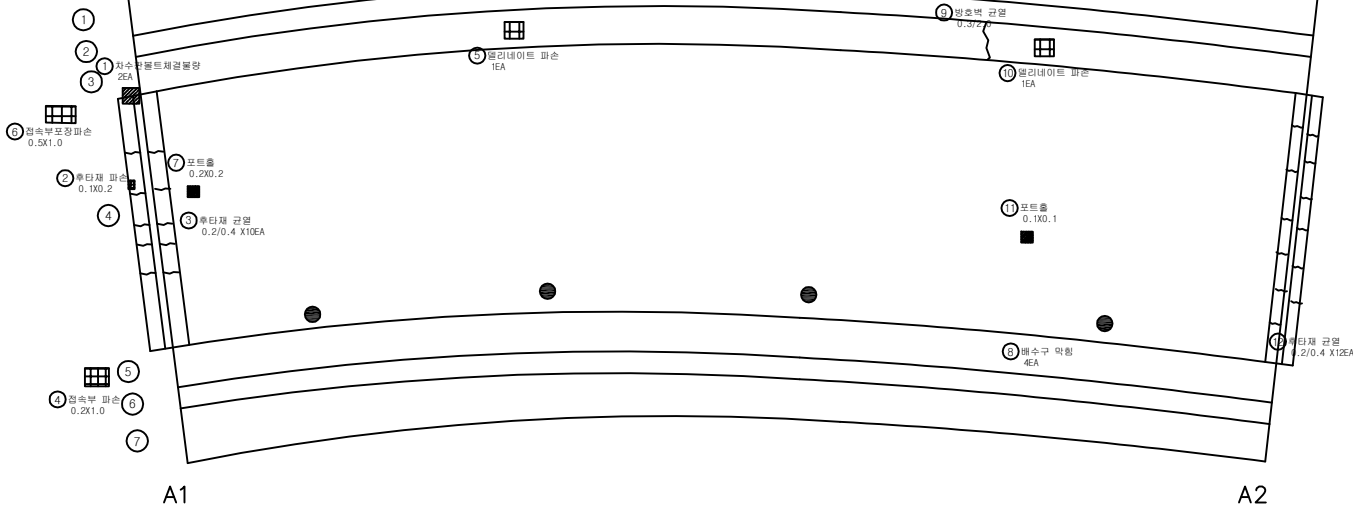
| 도면명 | 고양분기점 7교 바닥판상면 S1 |

| 번호 | 발생<br>년도 | 부재 | 손상내용 | 손상현황 | | | | | | | 비 고 |
|---|---|---|---|---|---|---|---|---|---|---|---|
| 1 | 22하 | 신축이음 | 차수관 볼트 체결불량 | | | | 1.00 | EA | 2 | 2.00 | |
| 2 | 22하 | 신축이음 | 후타재 파손 | | 0.1 | 0.2 | 0.02 | m <sup>2</sup> | 1 | 0.02 | |
| 3 | 22하 | 신축이음 | 후타재 균열 | 0.2 | 0.4 | | 0.40 | m | 10 | 4.00 | |
| 4 | 22하 | 방호벽 | 접속부 파손 | | 0.2 | 1.0 | 0.20 | m <sup>2</sup> | 1 | 0.20 | |
| 5 | 22하 | 방호벽 | 열리내이트파손 | | | | 1.00 | EA | 1 | 1.00 | |
| 6 | 22하 | 교면포장 | 접속부 포장파손 | | 0.5 | 1.0 | 0.50 | m <sup>2</sup> | 1 | 0.50 | |
| 7 | 22하 | 교면포장 | 포트홀 | | 0.2 | 0.2 | 0.04 | m <sup>2</sup> | 1 | 0.04 | |
| 8 | 22하 | 배수시설 | 배수구 막힘 | | | | 1.00 | EA | 4 | 4.00 | |
| 9 | 22하 | 방호벽 | 방호벽 균열(0.3mm이상) | 0.3 | 2.0 | | 2.00 | m | 1 | 2.00 | |
| 10 | 22하 | 방호벽 | 열리내이트파손 | | | | 1.00 | EA | 1 | 1.00 | |
| 11 | 22하 | 교면포장 | 포트홀 | | 0.1 | 0.1 | 0.01 | m <sup>2</sup> | 1 | 0.01 | |
| 12 | 22하 | 신축이음 | 후타재 균열 | 0.2 | 0.4 | | 0.40 | m | 12 | 4.80 | |
| 13 | 22하 | 신축이음 | 유간 여유량 부족 | | | | 1.00 | EA | 1 | 1.00 | |

• 신축이음 A1 유간 여유량 부족(IEA) 13

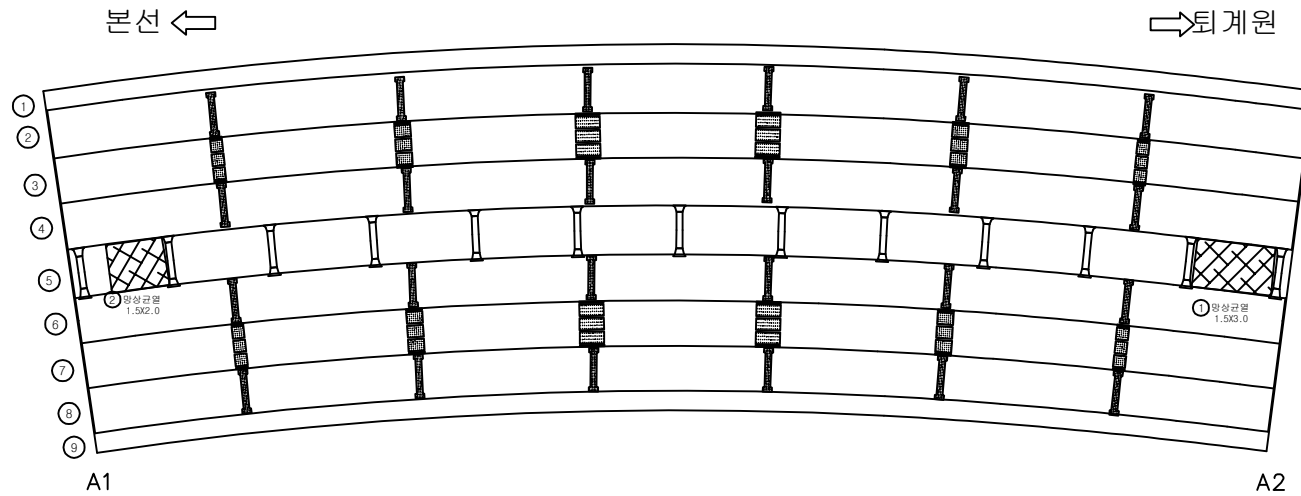
| 부식 | 좌굴, 변형 | 기타 | 고양분기점 7교 바닥판하면 및 거더 S1 |

| 번호 | 발생<br>년도 | 부재 | 손상내용 | 손상현황 | | | | | | | 비고 |
|---|---|---|---|---|---|---|---|---|---|---|---|
| 1 | 22하 | 바닥판 | 망상균열 | | 1.5 | 3.0 | 4.50 | m <sup>2</sup> | 1 | 4.50 | |
| 2 | 22하 | 바닥판 | 망상균열 | | 1.5 | 2.0 | 3.00 | m <sup>2</sup> | 1 | 3.00 | |

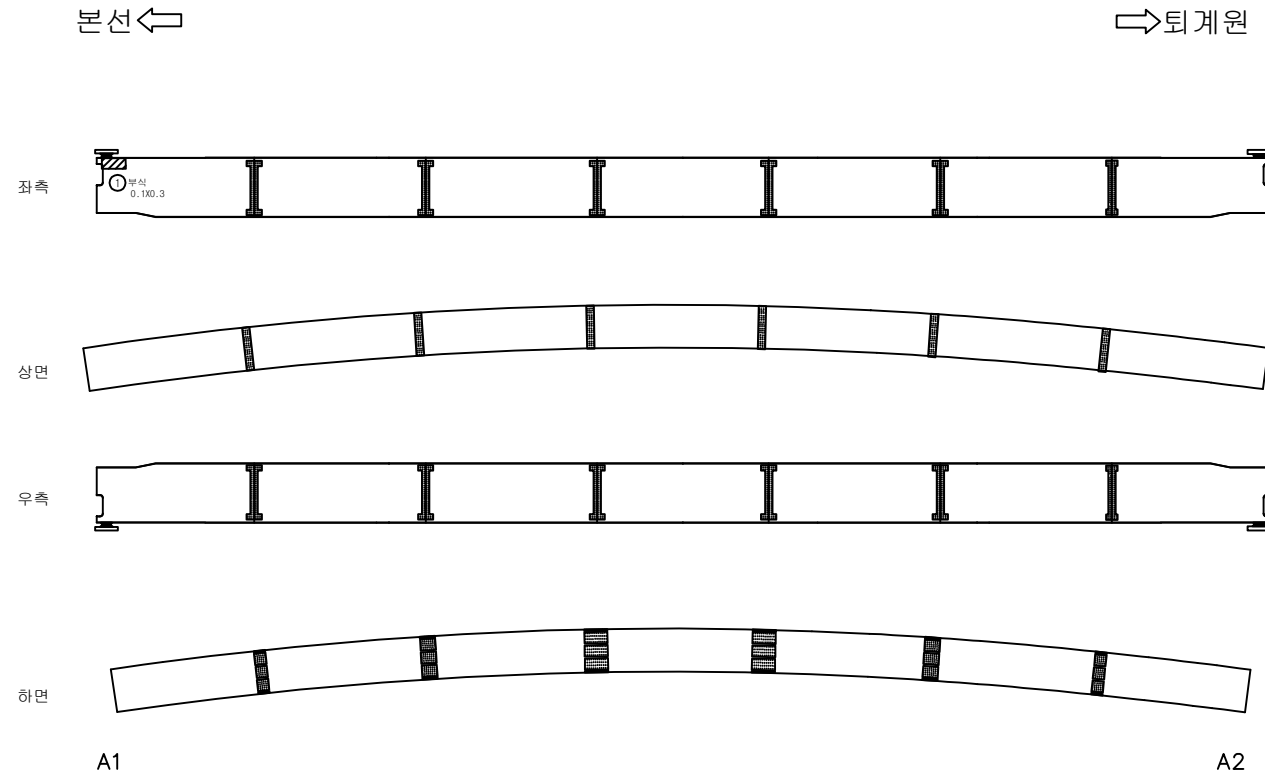
| 부식 | 좌굴, 변형 | 기타 | 고양분기점 7교 거더내부 S1-G1 |

| 번호 | 발생<br>년도 | 부재 | 손상내용 | 손상현황 | | | | | | | 비 고 |
|---|---|---|---|---|---|---|---|---|---|---|---|
| 1 | 22하 | 거더내부 | 부식 | | 0.1 | 0.3 | 0.03 | m <sup>3</sup> | 1 | 0.03 | |

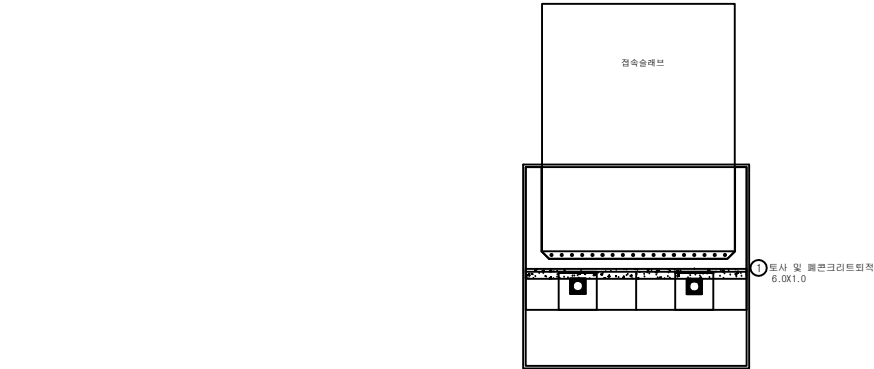
| 도 면 명 | 고양분기점 7교 교대 A1 |

| 번<br>호 | 발생<br>년도 | 부재 | 손상내용 | 손상현황 | | | | | | | 비 고 |
|---|---|---|---|---|---|---|---|---|---|---|---|
| 1 | 22하 | 교대 | 토사 및 불콘크리트형적 | | 6.0 | 1.0 | 6.00 | m³ | 1 | 6.00 | |
| 2 | 22하 | 교대 | 점경계단유실 | | | | 1.00 | EA | 10 | 10.00 | |
| 3 | 22하 | 교대 | 파손 | | 0.2 | 0.3 | 0.06 | m² | 1 | 0.06 | |
| 4 | 22하 | 교대 | 박리 | | 0.4 | 0.5 | 0.20 | m² | 1 | 0.20 | |

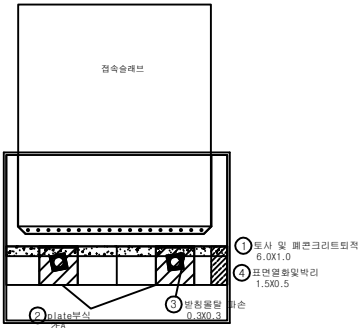
| 도 면 명 | 고양분기점 7교 교대 A2 |

| 번호 | 발생<br>년도 | 부재 | 손상내용 | 손상현황 | | | | | | | 비 고 |
|---|---|---|---|---|---|---|---|---|---|---|---|
| 1 | 22하 | 교대 | 토사 및 불콘크리트침적 | | 6.0 | 1.0 | 6.00 | m <sup>3</sup> | 1 | 6.00 | |
| 2 | 22하 | 교량받침 | plate부식 | | | | 1.00 | EA | 2 | 2.00 | |
| 3 | 22하 | 교량받침 | 받침물갈 파손 | | 0.3 | 0.3 | 0.09 | m <sup>2</sup> | 1 | 0.09 | |
| 4 | 22하 | 교대 | 표면열화및박리 | | 1.5 | 0.5 | 0.75 | m <sup>2</sup> | 1 | 0.75 | |
| 5 | 22하 | 교대 | 균열(0.3mm이만) | 0.1 | 2.0 | | 2.00 | m | 1 | 2.00 | |
