서울문산 고속도로 시설물  
정밀안전점검용역

외관조사망도  
( 고양분기점 11교 )

서울문산고속도로(주)

(주)명성엔지니어링

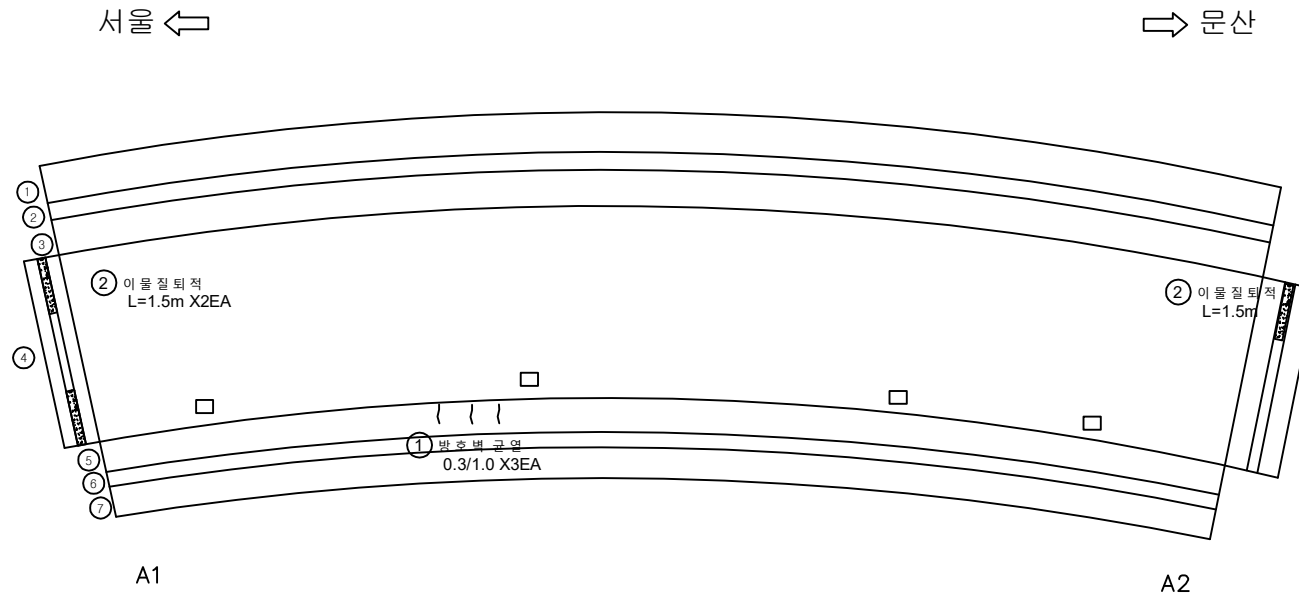
| 부식 | 좌굴, 변형 | 기타 | 고양분기점 11교 바닥판상면 S1 |

| 번호 | 발생<br>년도 | 부재 | 손상내용 | 손상현황 | | | | | | | 비 고 |
|---|---|---|---|---|---|---|---|---|---|---|---|
| 1 | 22라 | 방호벽 | 방호벽 균열(0.3mm이상) | 0.3 | 1.0 | | 1.00 | m | 3 | 3.00 | |
| 2 | 22라 | 신속이음 | 이물질 퇴적 | | 1.5 | | 1.50 | m | 2 | 3.00 | |
| 3 | 22라 | 신속이음 | 이물질 퇴적 | | 1.5 | | 1.50 | m | 1 | 1.50 | |

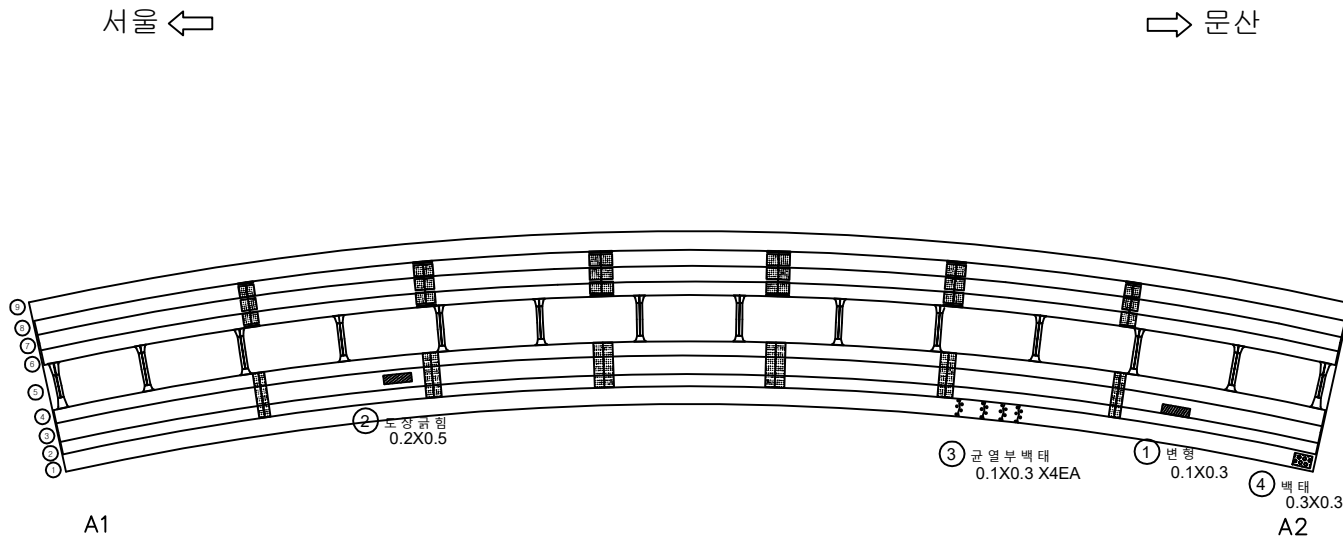
| | | | 고양분기점 11교 바닥판하면 및 거더 S1 |

| 번호 | 발생<br>년도 | 부재 | 손상내용 | 손상현황 | | | | | | 비고 | |
|---|---|---|---|---|---|---|---|---|---|---|---|
| 1 | 22라 | 거더 외부 | 변형 | | 0.1 | 0.3 | 0.03 | m <sup>2</sup> | 1 | 0.03 | |
| 2 | 22라 | 거더 외부 | 도장균열 | | 0.2 | 0.5 | 0.10 | m <sup>2</sup> | 1 | 0.10 | |
| 3 | 22라 | 바닥판 | 균열부백태 | | 0.1 | 0.3 | 0.03 | m <sup>2</sup> | 4 | 0.12 | |
| 4 | 22라 | 바닥판 | 백태 | | 0.3 | 0.3 | 0.09 | m <sup>2</sup> | 1 | 0.09 | |

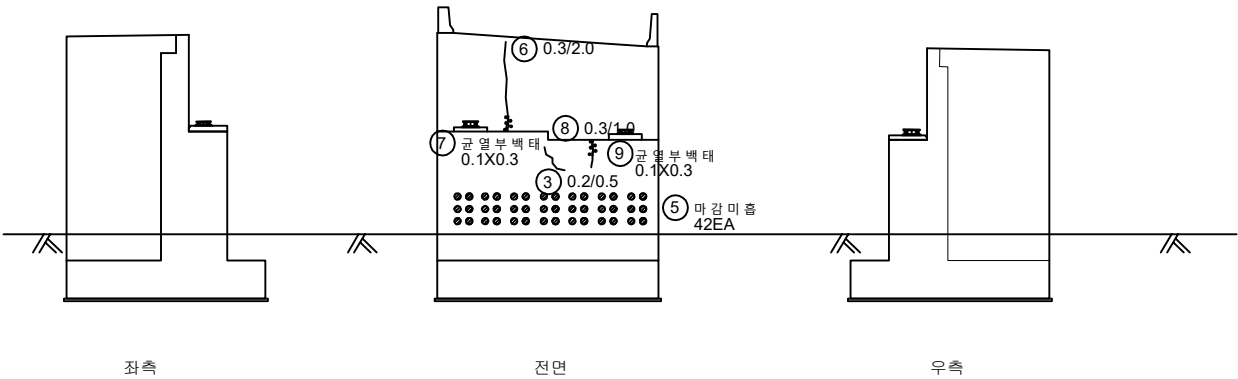
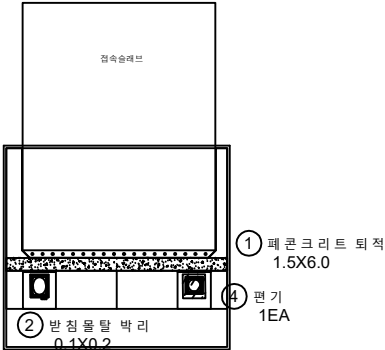
| 도 면 명 | 고양분기점 11교 교대 A1 |

| 번호 | 발생<br>년도 | 부재 | 손상내용 | 손상현황 | | | | | | | 비 고 |
|---|---|---|---|---|---|---|---|---|---|---|---|
| 1 | 22차 | 교대 | 테콘크리트 퇴적 | | 1.5 | 6.0 | 9.00 | m <sup>3</sup> | 1 | 9.00 | |
| 2 | 22차 | 교량 받침 | 받침물탈 균열 | 0.1 | 0.2 | | 0.20 | m | 1 | 0.20 | |
| 3 | 22차 | 교대 | 균열(0.3mm이하) | 0.2 | 0.5 | | 0.50 | m | 1 | 0.50 | |
| 4 | 22차 | 교량 받침 | 편기 | | | | 1.00 | EA | 1 | 1.00 | |
| 5 | 22차 | 교대 | 마감미흡 | | | | 1.00 | EA | 42 | 42.00 | |
| 6 | 22차 | 교대 | 균열(0.3mm이상) | 0.3 | 2.0 | | 2.00 | m | 1 | 2.00 | |
| 7 | 22차 | 교대 | 균열부백태 | | 0.1 | 0.3 | 0.03 | m <sup>2</sup> | 1 | 0.03 | |
| 8 | 22차 | 교대 | 균열(0.3mm이상) | 0.3 | 1.0 | | 1.00 | m | 1 | 1.00 | |
| 9 | 22차 | 교대 | 균열부백태 | | 0.1 | 0.3 | 0.03 | m <sup>2</sup> | 1 | 0.03 | |

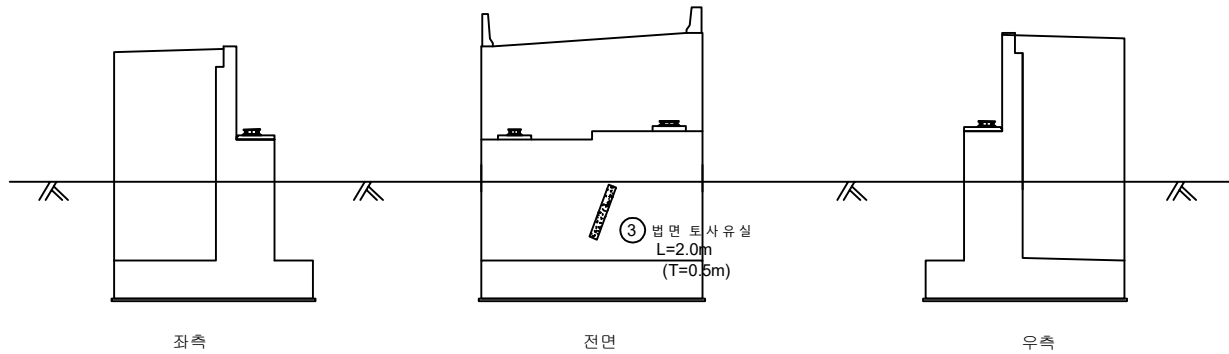
| | | | 고양분기점 11교 교대 A2 |

| 번호 | 발생<br>년도 | 부재 | 손상내용 | 손상현황 | | | | | | | 비 고 |
|---|---|---|---|---|---|---|---|---|---|---|---|
| 1 | 22차 | 교대 | 폐콘크리트 퇴적 | | 1.5 | 6.0 | 9.00 | m <sup>2</sup> | 1 | 9.00 | |
| 2 | 22차 | 교량받침 | 편기 | | | | 1.00 | EA | 2 | 2.00 | |
| 3 | 22차 | 교대 | 법면 토사유실 | | 2.0 | | 2.00 | m | 1 | 2.00 | |
| 4 | 22차 | 교량받침 | 여유량 부족 | | | | 1.00 | EA | 2 | 2.00 | |

\* 교량 받침 A2-SH1,2 여유량 부족 2EA
