서울문산 고속도로 시설물  
정밀안전점검용역

외관조사망도  
( 원당천(R-A)교(퇴계원방향 확장부) )

서울문산고속도로(주)

(주)명성엔지니어링

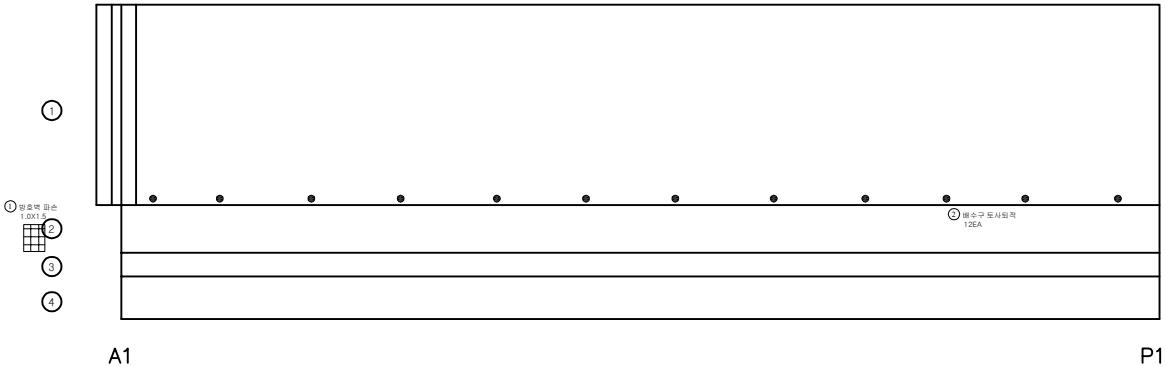
ID : 원당천(R-A)교(퇴계원방향 확장부) 바닥판상면 S1

| 번호 | 발생<br>년도 | 부재 | 손상내용 | 손상현황 | | | | | | | 비 고 |
|---|---|---|---|---|---|---|---|---|---|---|---|
| 1 | 22하 | 방호벽 | 방호벽 파손 | | 1.0 | 1.5 | 1.50 | m <sup>2</sup> | 1 | 1.50 | |
| 2 | 22하 | 배수시설 | 배수구 토사퇴적 | | | | 1.00 | EA | 12 | 12.00 | |

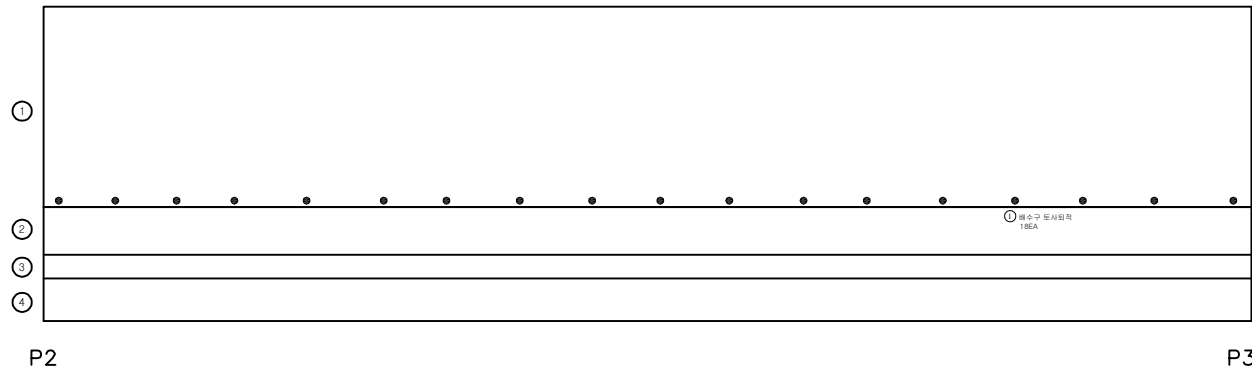
ID : 원당천(R-A)교(퇴계원방향 확장부) 바닥판상면 S3

| 번호 | 발생<br>년도 | 부재 | 손상내용 | 손상현황 | | | | | | 비 고 | |
|---|---|---|---|---|---|---|---|---|---|---|---|
| 1 | 22하 | 배수시설 | 배수구 토사퇴적 | | | | 1.00 | EA | 18 | 18.00 | |

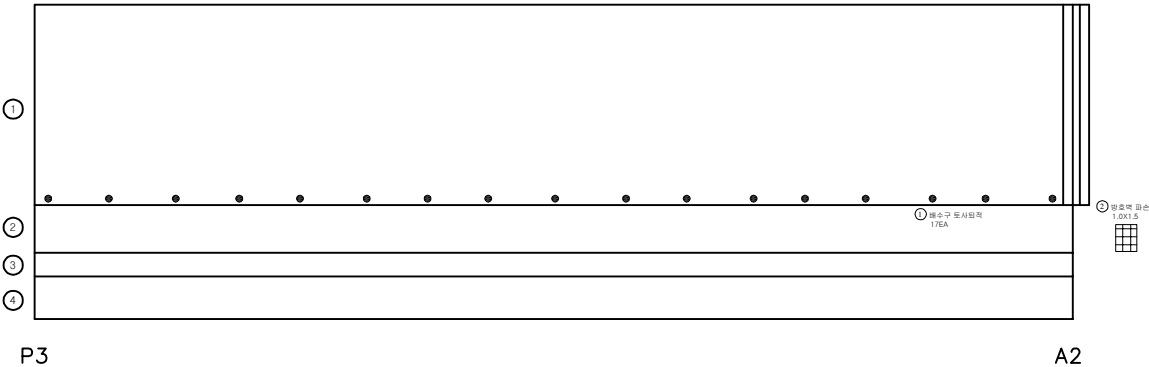
| 도 면 명 | 원당천(R-A)교(퇴계원방향 확장부) 바닥판상면 S4 |

| 번호 | 발생<br>년도 | 부재 | 손상내용 | 손상현황 | | | | | | | 비 고 |
|---|---|---|---|---|---|---|---|---|---|---|---|
| 1 | 22하 | 배수시설 | 배수구 토사퇴적 | | | | 1.00 | EA | 17 | 17.00 | |
| 2 | 22하 | 방호벽 | 방호벽 파손 | | 1.0 | 1.5 | 1.50 | m <sup>2</sup> | 1 | 1.50 | |

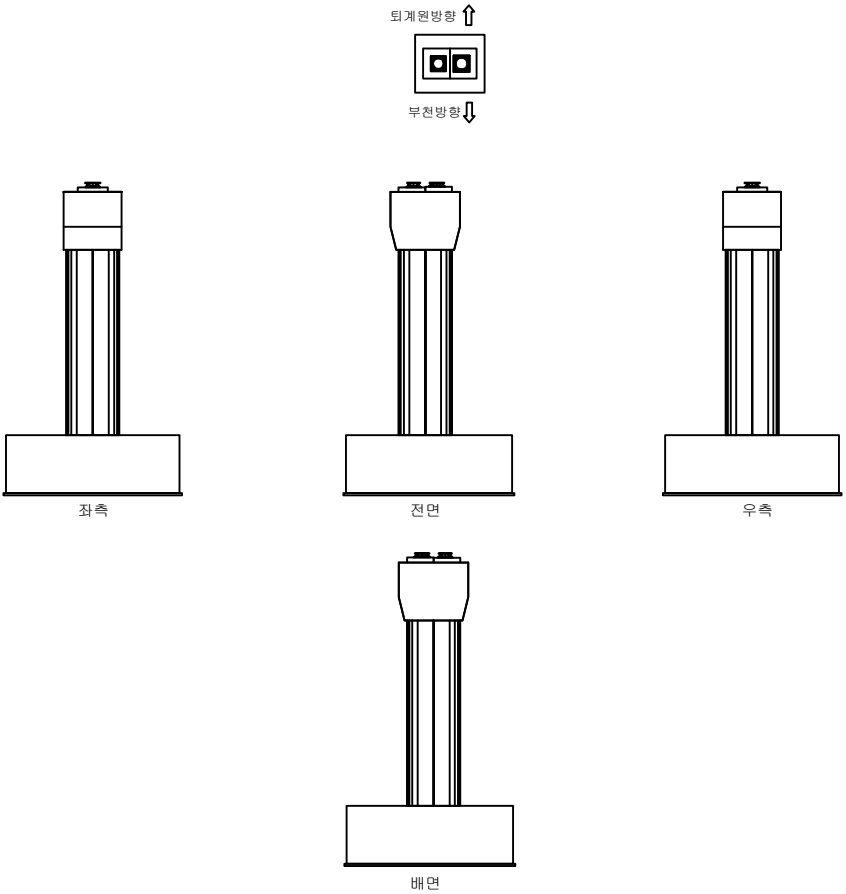
| 철근 | 콘크리트 | 석재 | 원당천(R-A)교(퇴계원방향 확장부) 교각 P1 |

| 번호 | 발생<br>년도 | 부재 | 손상내용 | 손상현황 | | | | | | | 비 고 |
|---|---|---|---|---|---|---|---|---|---|---|---|
| 1 | 22하 | 교량받침 | 받침물탈 파손 | | 0.2 | 1.0 | 0.20 | m <sup>2</sup> | 1 | 0.20 | |
| 2 | 22하 | 교량받침 | 받침물탈 균열 | 0.2 | 0.1 | | 0.10 | m | 1 | 0.10 | |
