서울문산 고속도로 시설물  
정밀안전점검용역

외관조사망도  
( 원당천(R-C)교(부천방향 확장부) )

서울문산고속도로(주)

(주)명성엔지니어링

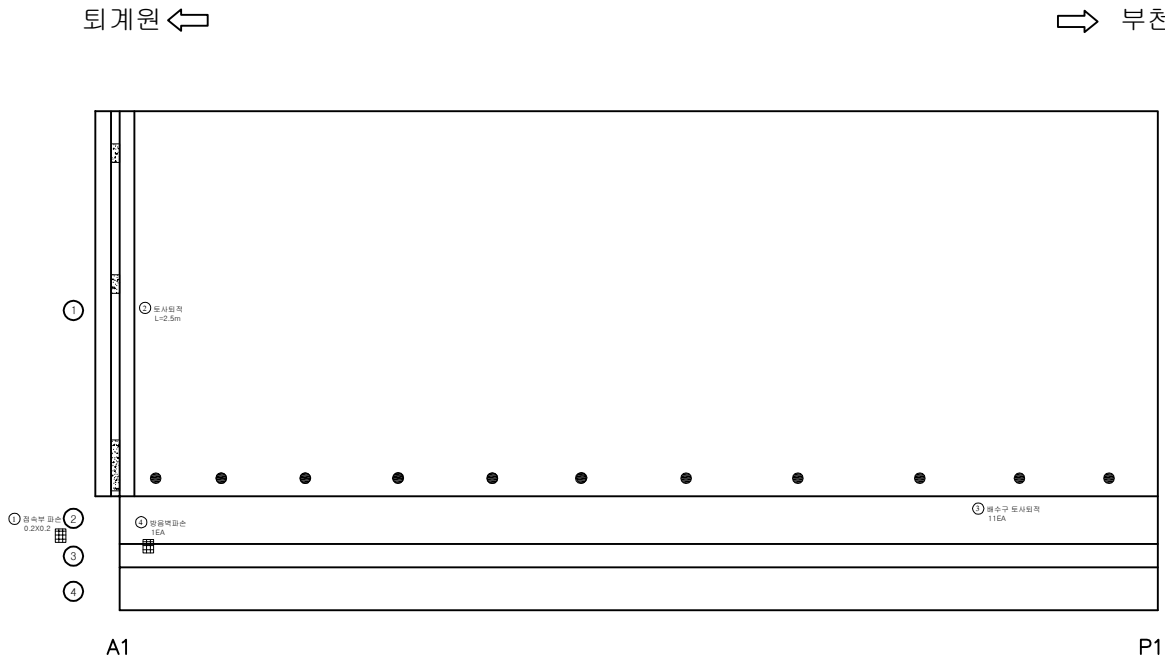
| 번호 | 발생<br>년도 | 부재 | 손상내용 | 손상현황 | | | | | | | 비 고 |
|---|---|---|---|---|---|---|---|---|---|---|---|
| 1 | 22하 | 방호벽 | 접속부 파손 | | 0.2 | 0.2 | 0.04 | m <sup>2</sup> | 1 | 0.04 | |
| 2 | 22하 | 신축이음 | 토사퇴적 | | 2.5 | | 2.50 | m | 1 | 2.50 | |
| 3 | 22하 | 배수시설 | 배수구 토사퇴적 | | | | 1.00 | EA | 11 | 11.00 | |
| 4 | 22하 | 방호벽 | 방음벽 파손 | | | | 1.00 | EA | 1 | 1.00 | |

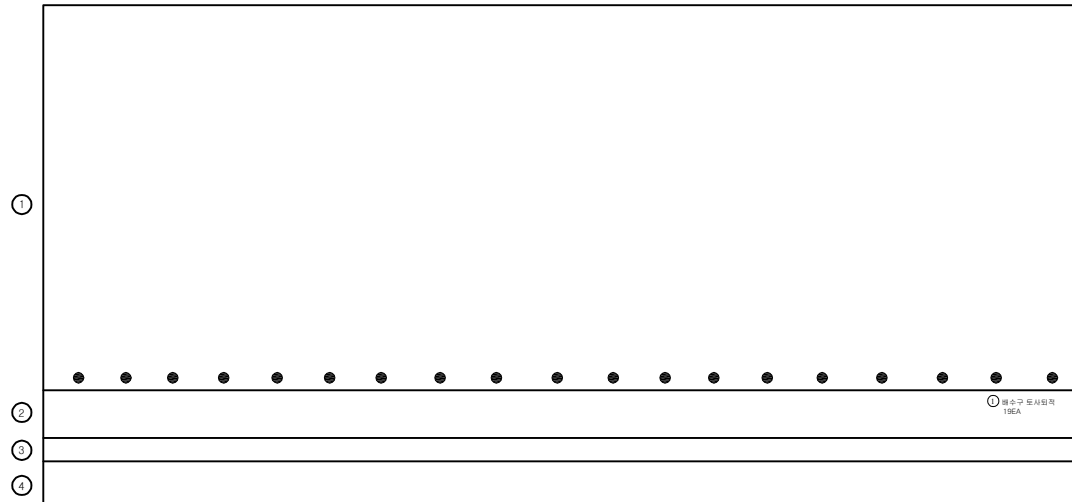
ID : 원당천(R-C)교(부천방향 확장부) 바닥판상면 S2

| 번호 | 발생<br>년도 | 부재 | 손상내용 | 손상현황 | | | | | | | 비 고 |
|---|---|---|---|---|---|---|---|---|---|---|---|
| 1 | 22하 | 배수시설 | 배수구 토사퇴적 | | | | 1.00 | EA | 19 | 19.00 | |

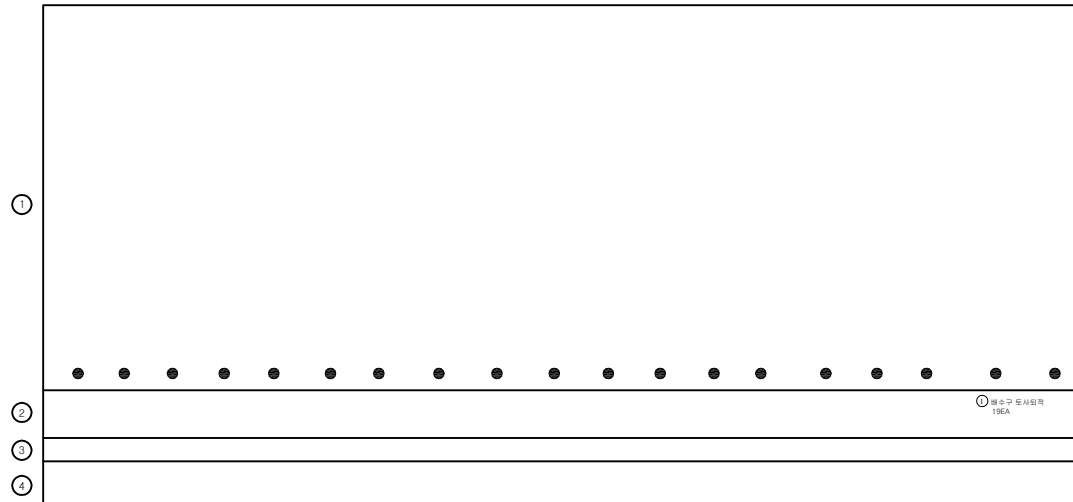
ID : 원당천(R-C)교(부천방향 확장부) 바닥판상면 S3

| 번호 | 발생<br>년도 | 부재 | 손상내용 | 손상현황 | | | | | | 비 고 | |
|---|---|---|---|---|---|---|---|---|---|---|---|
| 1 | 22하 | 배수시설 | 배수구 토사퇴적 | | | | 1.00 | EA | 19 | 19.00 | |

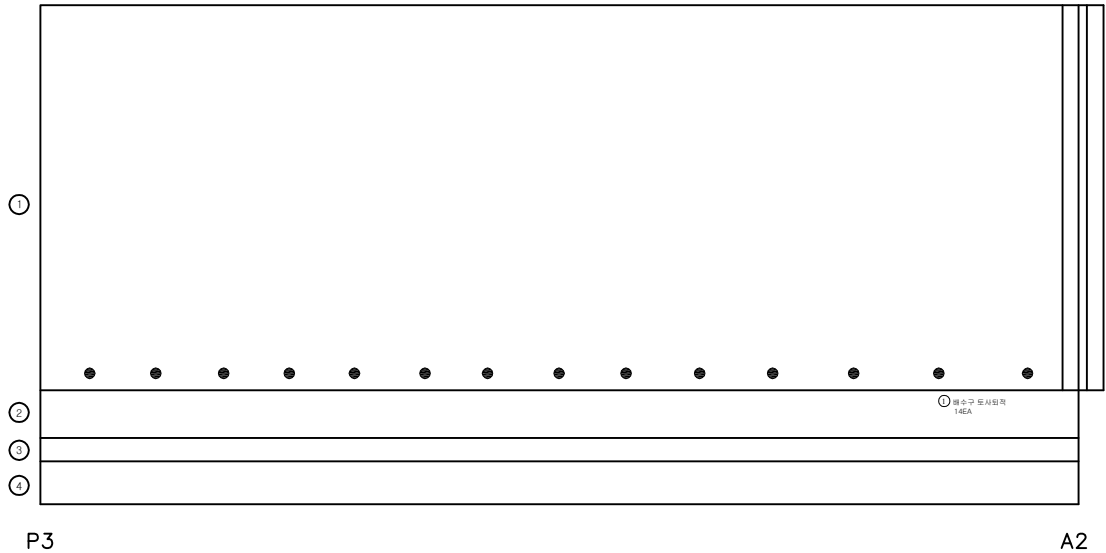
| 도면명 | 원당천(R-C)교(부천방향 확장부) 바닥판상면 S4 |

| 번호 | 발생<br>년도 | 부재 | 손상내용 | 손상현황 | | | | | | | 비 고 |
|---|---|---|---|---|---|---|---|---|---|---|---|
| 1 | 22하 | 배수시설 | 배수구 토사퇴적 | | | | 1.00 | EA | 14 | 14.00 | |

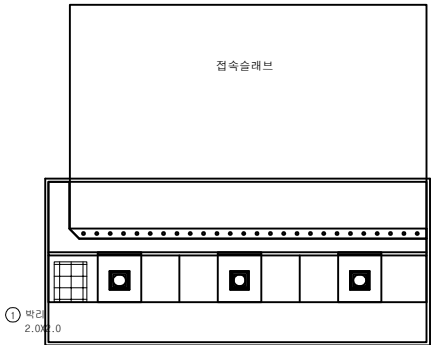
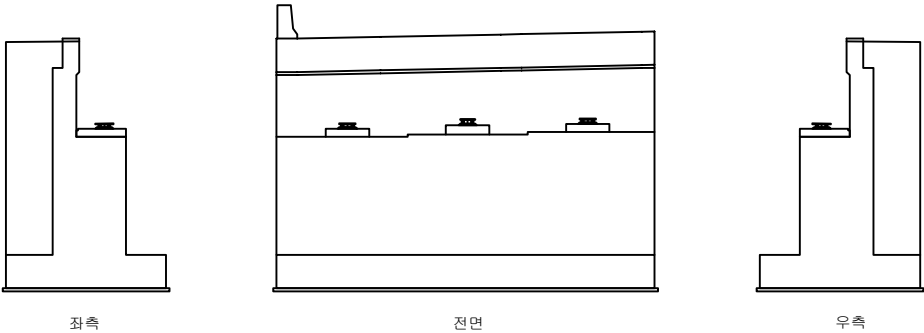
| 번호 | 발생<br>년도 | 부재 | 손상내용 | 손상현황 | | | | | | | 비 고 |
|---|---|---|---|---|---|---|---|---|---|---|---|
| 1 | 22하 | 교대 | 박리 | | 2.0 | 2.0 | 4.00 | m <sup>2</sup> | 1 | 4.00 | |
