서울문산 고속도로 시설물  
정밀안전점검용역

외관조사망도  
( 성사1교(부천방향 확장부) )

서울문산고속도로(주)

(주)명성엔지니어링

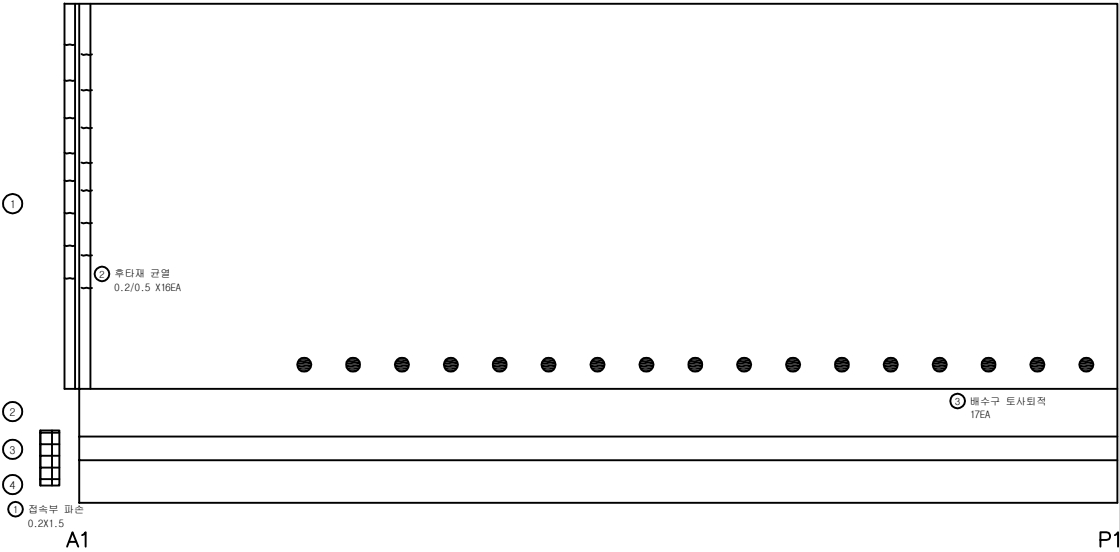
| 도면명 | 성사1교(부천방향 확장부) 바닥판상면 S1 |

| 번<br>호 | 발생<br>년도 | 부재 | 손상내용 | 손상현황 | | | | | | | 비 고 |
|---|---|---|---|---|---|---|---|---|---|---|---|
| 1 | 22하 | 방호벽 | 접속부 파손 | | 0.2 | 1.5 | 0.30 | m <sup>2</sup> | 1 | 0.30 | |
| 2 | 22하 | 신축이음 | 후타재 균열 | 0.2 | 0.5 | | 0.50 | m | 16 | 8.00 | |
| 3 | 22하 | 배수시설 | 배수구 토사퇴적 | | | | 1.00 | EA | 17 | 17.00 | |

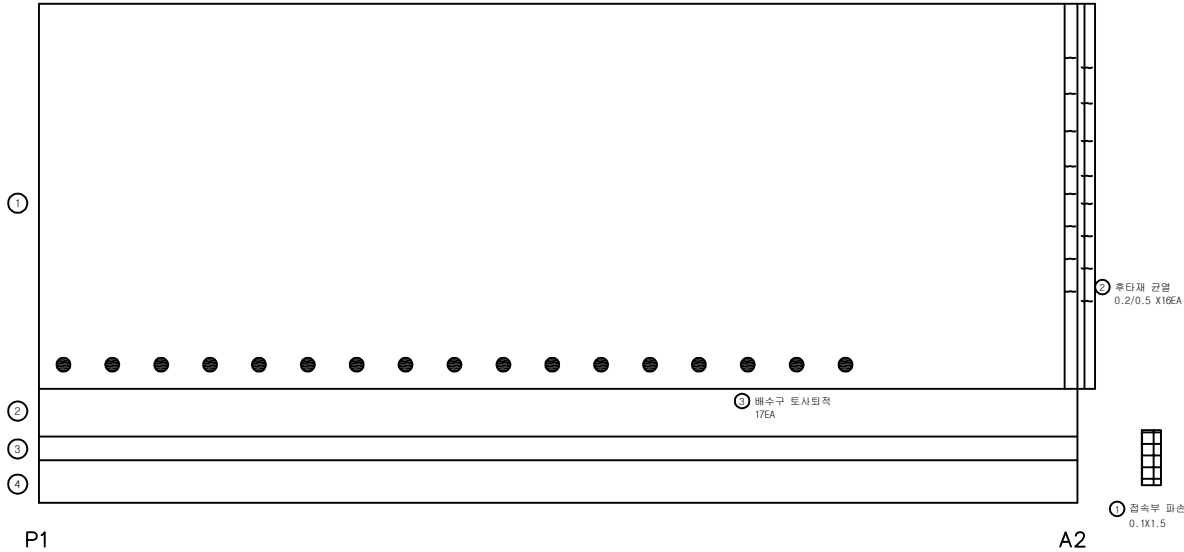
| 도면명 | 성사1교(부천방향 확장부) 바닥판상면 S2 |

| 번호 | 발생<br>년도 | 부재 | 손상내용 | 손상현황 | | | | | | | 비고 |
|---|---|---|---|---|---|---|---|---|---|---|---|
| 1 | 22하 | 방호벽 | 접속부 파손 | | 0.1 | 1.5 | 0.15 | m <sup>2</sup> | 1 | 0.15 | |
| 2 | 22하 | 신축이음 | 후타재 균열 | 0.2 | 0.5 | | 0.50 | m | 16 | 8.00 | |
| 3 | 22하 | 배수시설 | 배수구 토사퇴적 | | | | 1.00 | EA | 17 | 17.00 | |

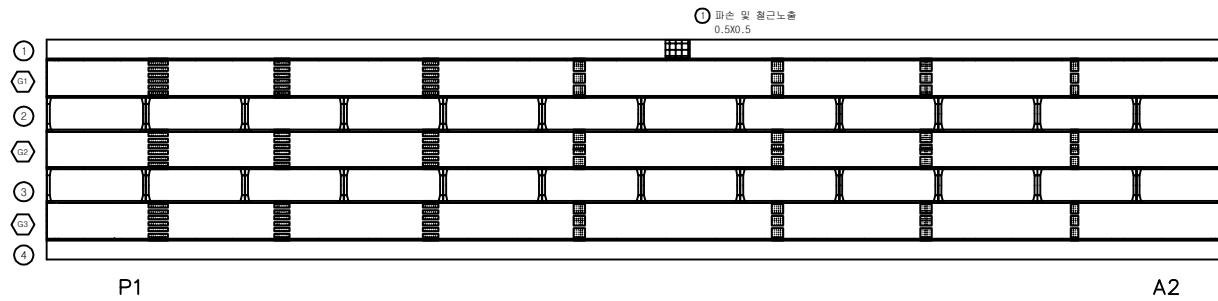
ID : 성사1교(부천방향 확장부) 바닥판하면 및 거더 S2

| 번호 | 발생<br>년도 | 부재 | 손상내용 | 손상현황 | | | | | | | 비 고 |
|---|---|---|---|---|---|---|---|---|---|---|---|
| 1 | 22하 | 바닥판 | 파손 및 철근노출 | | 0.5 | 0.5 | 0.25 | m <sup>2</sup> | 1 | 0.25 | |

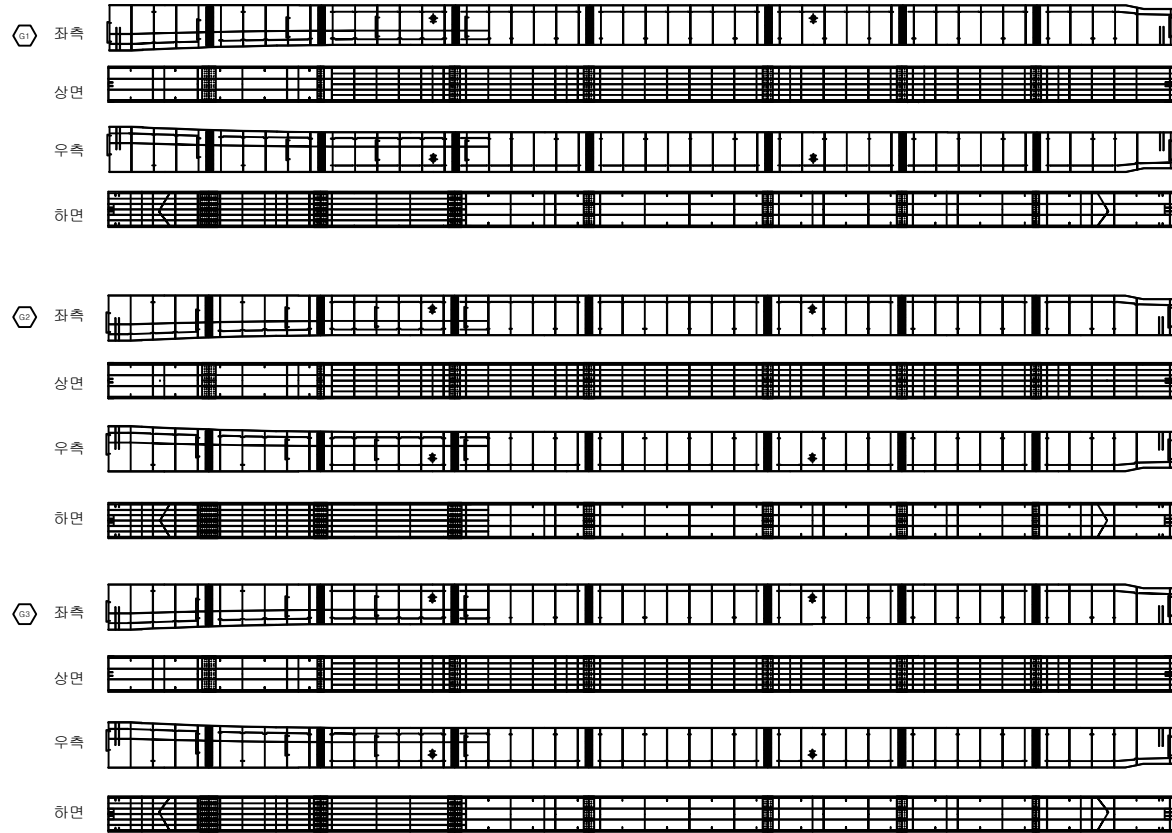
| 배수 | 좌굴, 변형 | 기타 | 성사1교(부천방향 확장부) 거더내부 S2 |

| 번호 | 발생<br>년도 | 부재 | 손상내용 | 손상현황 | | | | | | | 비 고 |
|---|---|---|---|---|---|---|---|---|---|---|---|
| 1 | 22하 | 신축이음 | 신축이음 하부 누수 | | 0.5 | | 0.50 | m | 1 | 0.50 | |
