서울문산 고속도로 시설물  
정밀안전점검용역

외관조사망도  
( 성사1교(퇴계원방향 확장부) )

서울문산고속도로(주)

(주)명성엔지니어링

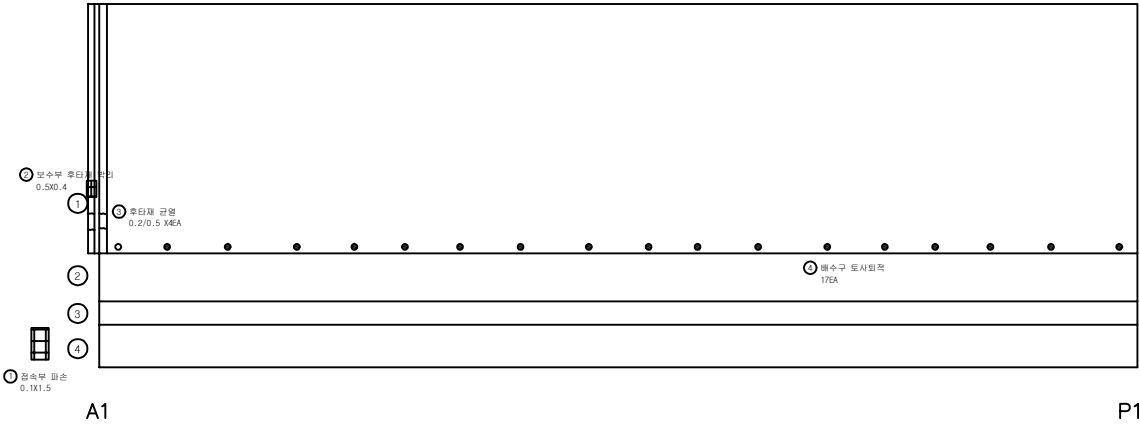
| 도면번호 | 01 |

| 번호 | 발생<br>년도 | 부재 | 손상내용 | 손상현황 | | | | | | 비 고 | |
|---|---|---|---|---|---|---|---|---|---|---|---|
| 1 | 22하 | 방호벽 | 접속부 파손 | | 0.1 | 1.5 | 0.15 | m | 1 | 0.15 | |
| 2 | 22하 | 신축이음 | 보수부 후타재 박리 | | 0.5 | 0.4 | 0.20 | m | 1 | 0.20 | |
| 3 | 22하 | 신축이음 | 후타재 균열 | 0.2 | 0.5 | | 0.50 | m | 4 | 2.00 | |
| 4 | 22하 | 배수시설 | 배수구 토사침적 | | | | 1.00 | EA | 17 | 17.00 | |
