서울문산 고속도로 시설물  
정밀안전점검용역

외관조사망도  
(장진천2교(서울))

서울문산고속도로(주)

(주)명성엔지니어링

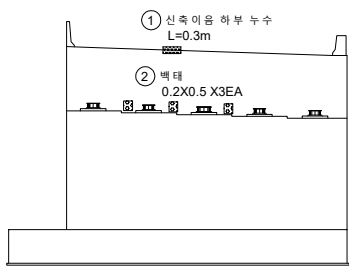
| 도 면 명 | 장진천2교(서울)교대 A1 |

| 번호 | 발생<br>년도 | 부재 | 손상내용 | 손상현황 | | | | | | | 비 고 |
|---|---|---|---|---|---|---|---|---|---|---|---|
| 1 | 22차 | 신축이음 | 신축이음 하부 누수 | | 0.3 | | 0.30 | m | 1 | 0.30 | |
| 2 | 22차 | 교대 | 벽태 | | 0.2 | 0.5 | 0.10 | m <sup>2</sup> | 3 | 0.30 | |

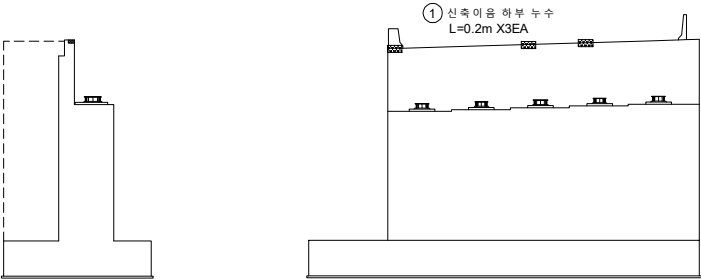
| 번호 | 발생<br>년도 | 부재 | 손상내용 | 손상현황 | | | | | | | 비 고 |
|---|---|---|---|---|---|---|---|---|---|---|---|
| 1 | 22차 | 신축이음 | 신축이음 하부 누수 | | 0.2 | | 0.20 | m | 3 | 0.60 | |
