서울문산고속도로시설물  
정밀안전점검용역

외관조사망도  
(장진천2교(문산))

서울문산고속도로(주)

(주)명성엔지니어링

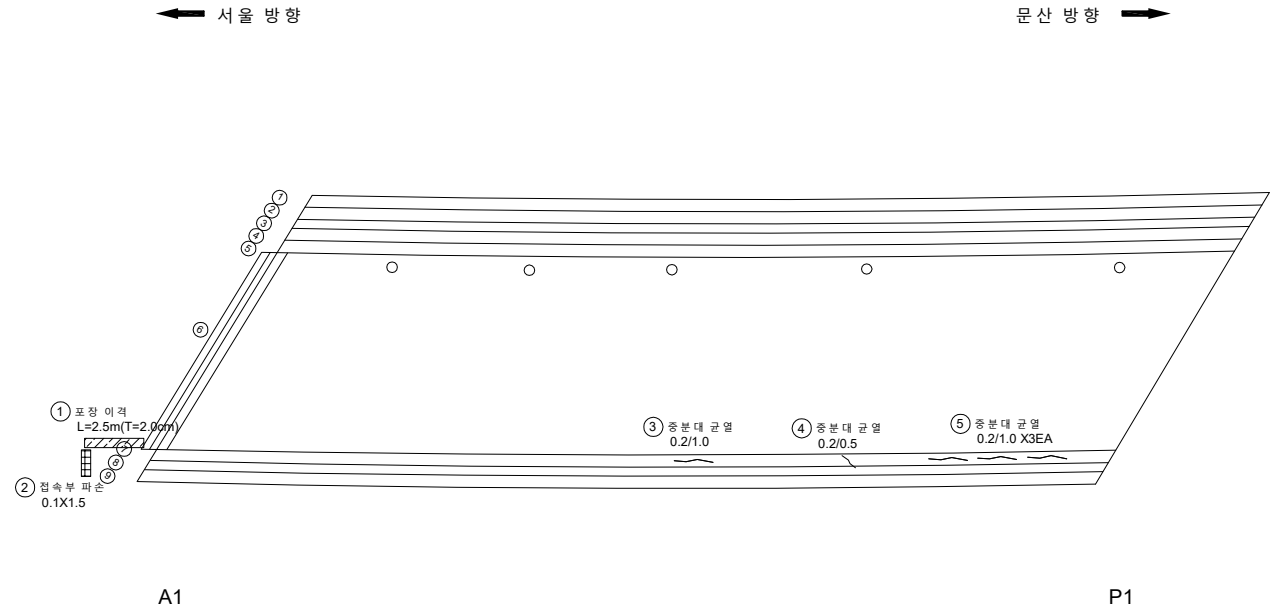
| 도 면 명 | 장진천2교(문산) 바닥판상면 S1 |

| 번<br>호 | 발생<br>년도 | 부재 | 손상내용 | 손상현황 | | | | | | | 비 고 |
|---|---|---|---|---|---|---|---|---|---|---|---|
| 1 | 22차 | 방포벽 | 포장 이격 | | 2.5 | | 2.50 | m | 1 | 2.50 | |
| 2 | 22차 | 방포벽 | 접속부 파손 | | 0.1 | 1.5 | 0.15 | m | 1 | 0.15 | |
| 3 | 22차 | 중분대 | 중분대 균열 (0.3mm이하) | 0.2 | 1.0 | | 1.00 | m | 1 | 1.00 | |
| 4 | 22차 | 중분대 | 중분대 균열 (0.3mm이하) | 0.2 | 0.5 | | 0.50 | m | 1 | 0.50 | |
| 5 | 22차 | 중분대 | 중분대 균열 (0.3mm이하) | 0.2 | 1.0 | | 1.00 | m | 3 | 3.00 | |

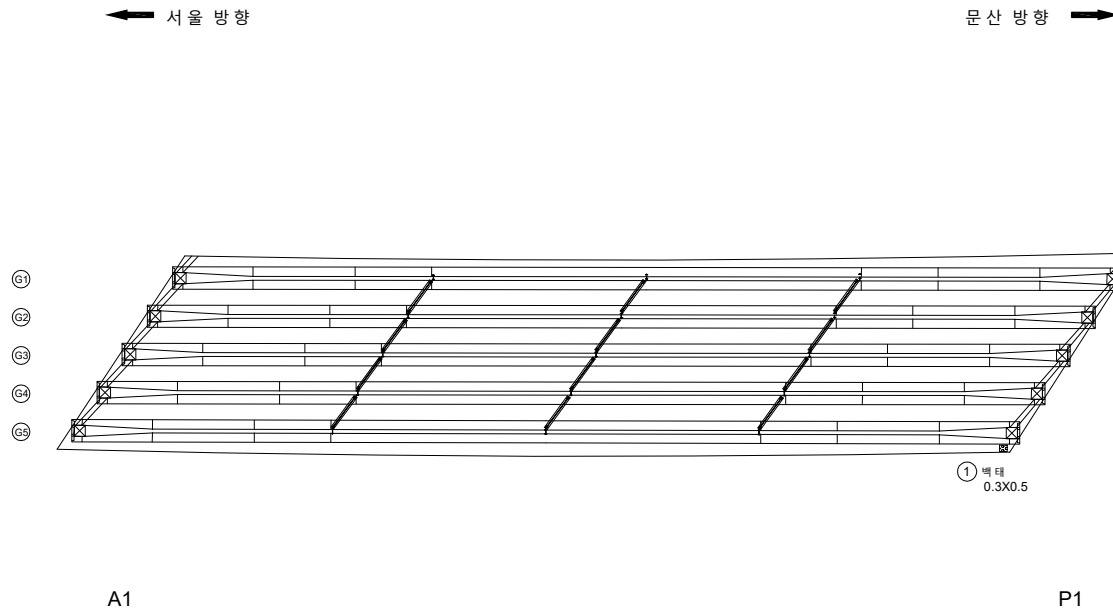
| | | | 장진천2교(문산) 바닥판하면 S1 |

| 번호 | 발생<br>년도 | 부재 | 손상내용 | 손상현황 | | | | | | | 비고 |
|---|---|---|---|---|---|---|---|---|---|---|---|
| 1 | 22차 | 바닥판 | 백태 | | 0.3 | 0.5 | 0.15 | m <sup>2</sup> | 1 | 0.15 | |

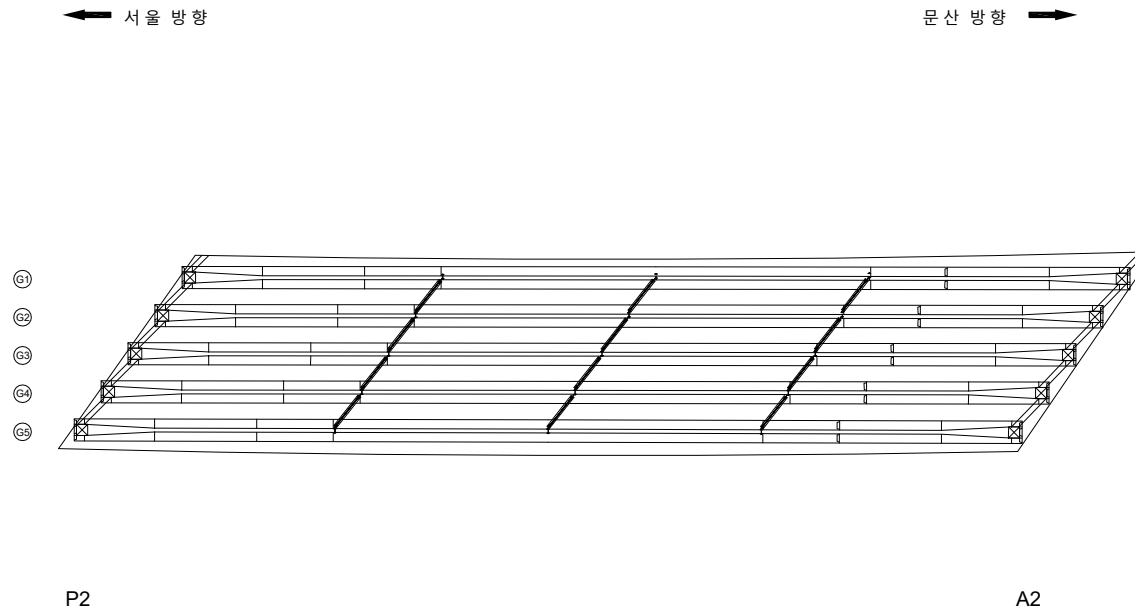
| | | | 장진천2교(문산) 바닥판하면 S2 |

| 번호 | 발생<br>년도 | 부재 | 손상내용 | 손상현황 | | | | | | 비 고 | |
|---|---|---|---|---|---|---|---|---|---|---|---|
| 1 | 22차 | 바닥판 | 백태 | | 0.2 | 0.5 | 0.10 | m <sup>2</sup> | 1 | 0.10 | |

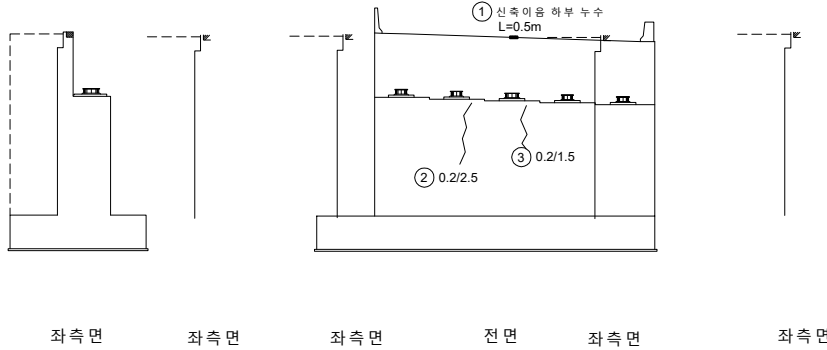
| | 누수, 습윤부 | | 백태 | | 퇴적물 | 도면명 | 장진천2교(문산)교대 A1 |

| 번호 | 발생<br>년도 | 부재 | 손상내용 | 손상현황 | | | | | | 비 고 | |
|---|---|---|---|---|---|---|---|---|---|---|---|
| 1 | 22차 | 신축이음 | 신축이음 하부 누수 | | 0.5 | | 0.50 | m | 1 | 0.50 | |
| 2 | 22차 | 교대 | 균열(0.3mm이하) | 0.2 | 2.5 | | 2.50 | m | 1 | 2.50 | |
| 3 | 22차 | 교대 | 균열(0.3mm이하) | 0.2 | 1.5 | | 1.50 | m | 1 | 1.50 | |

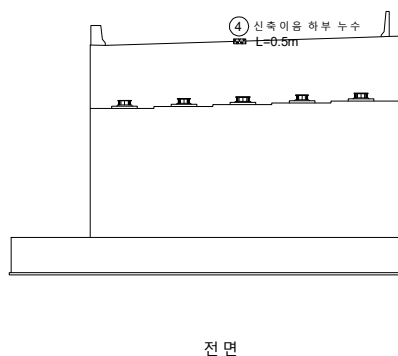
| 누수, 습윤부 | 박리 | 퇴적물 | 도면명<br>장진천2교(문산)교대 A2 |

| 번호 | 발생<br>년도 | 부재 | 손상내용 | 손상현황 | | | | | | 비 : | |
|---|---|---|---|---|---|---|---|---|---|---|---|
| 3 | 22년 | 신축이음 | 신축이음 하부 누수 | | 1.0 | | 1.00 | m | 1 | 1.00 | |
| 4 | 22년 | 신축이음 | 신축이음 하부 누수 | | 0.5 | | 0.50 | m | 1 | 0.50 | |
