서울문산고속도로시설물  
정밀안전점검용역

외관조사망도  
(신공릉천교(서울))

서울문산고속도로(주)

(주)명성엔지니어링

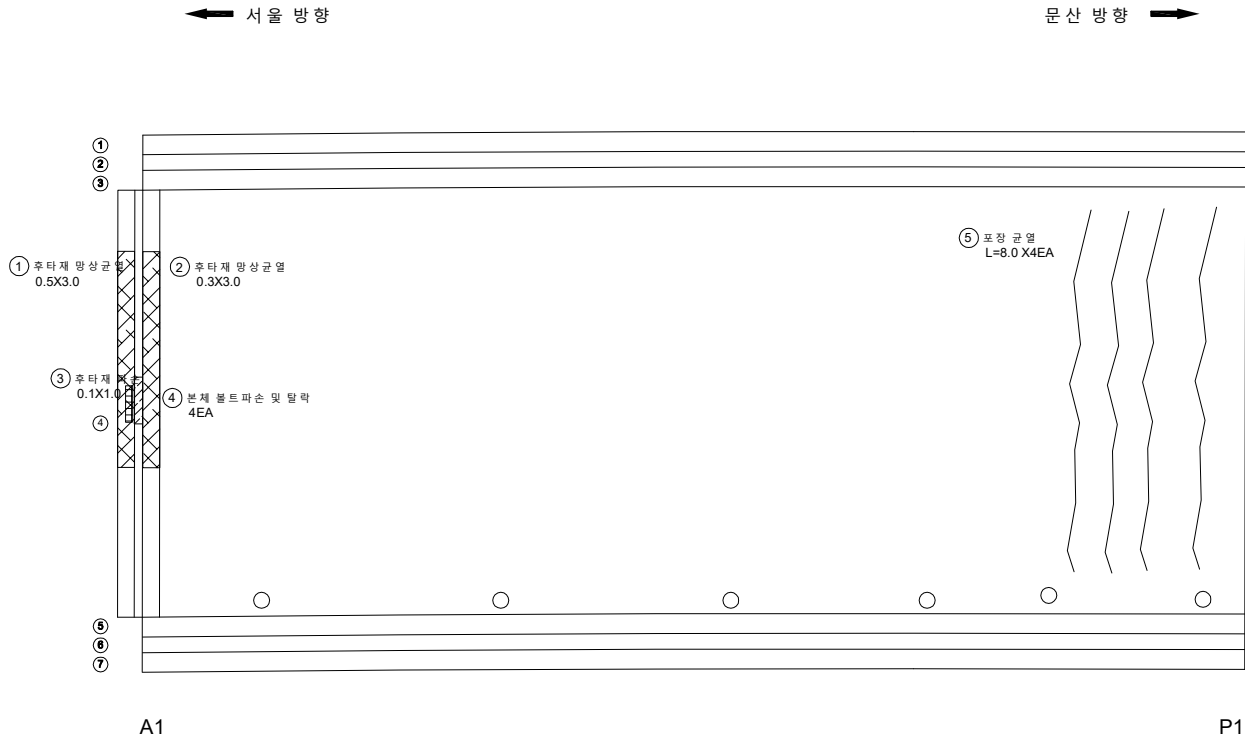
| 도면명 | 신공릉천교(서울) 바닥판상면 S1 |

| 번호 | 발생<br>년도 | 부재 | 손상내용 | 손상현황 | | | | | | | 비고 |
|---|---|---|---|---|---|---|---|---|---|---|---|
| 1 | 22차 | 신축이음 | 후타재 망상균열 | | 0.5 | 3.0 | 1.50 | m <sup>2</sup> | 1 | 1.50 | |
| 2 | 22차 | 신축이음 | 후타재 망상균열 | | 0.3 | 3.0 | 0.90 | m <sup>2</sup> | 1 | 0.90 | |
| 3 | 22차 | 신축이음 | 후타재 파손 | | 0.1 | 1.0 | 0.10 | m <sup>2</sup> | 1 | 0.10 | |
| 4 | 22차 | 신축이음 | 본체볼트 파손및탈락 | | | | 1.00 | EA | 4 | 4.00 | |
| 5 | 22차 | 교면포장 | 포장 균열 | | 8.0 | | 8.00 | m | 4 | 32.00 | |

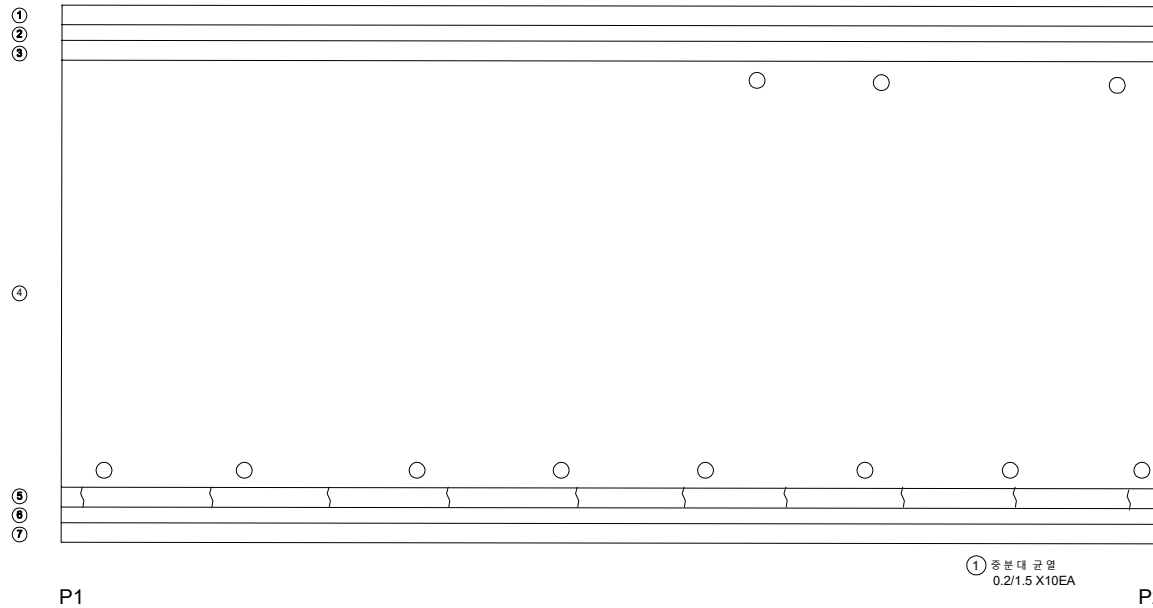
| 부식 | 좌굴, 변형 | 기타 | 신공릉천교(서울) 바닥판상면 S2 |

| 번호 | 발생<br>년도 | 부재 | 손상내용 | 손상현황 | | | | | | | 비고 |
|---|---|---|---|---|---|---|---|---|---|---|---|
| 1 | 22차 | 중분대 | 중분대 균열 (0.3mm이하) | 0.2 | 1.5 | | 1.50 | m | 10 | 15.00 | |

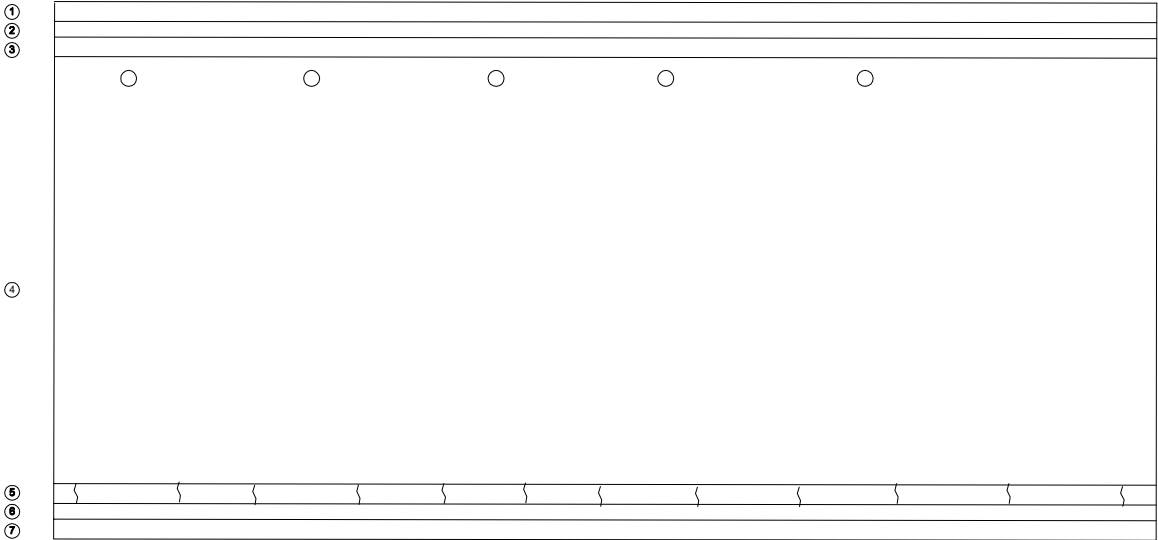
| 부식 | 좌굴, 변형 | 기타 | 신공릉천교(서울) 바닥판상면 S3 |

| 번호 | 발생<br>년도 | 부재 | 손상내용 | 손상현황 | | | | | | | 비고 |
|---|---|---|---|---|---|---|---|---|---|---|---|
| 1 | 22차 | 중분대 | 중분대 균열 (0.3mm이하) | 0.2 | 1.5 | | 1.50 | m | 12 | 18.00 | |

① 중분대 균열  
0.2/1.5 X12EA

\*미세망상균열

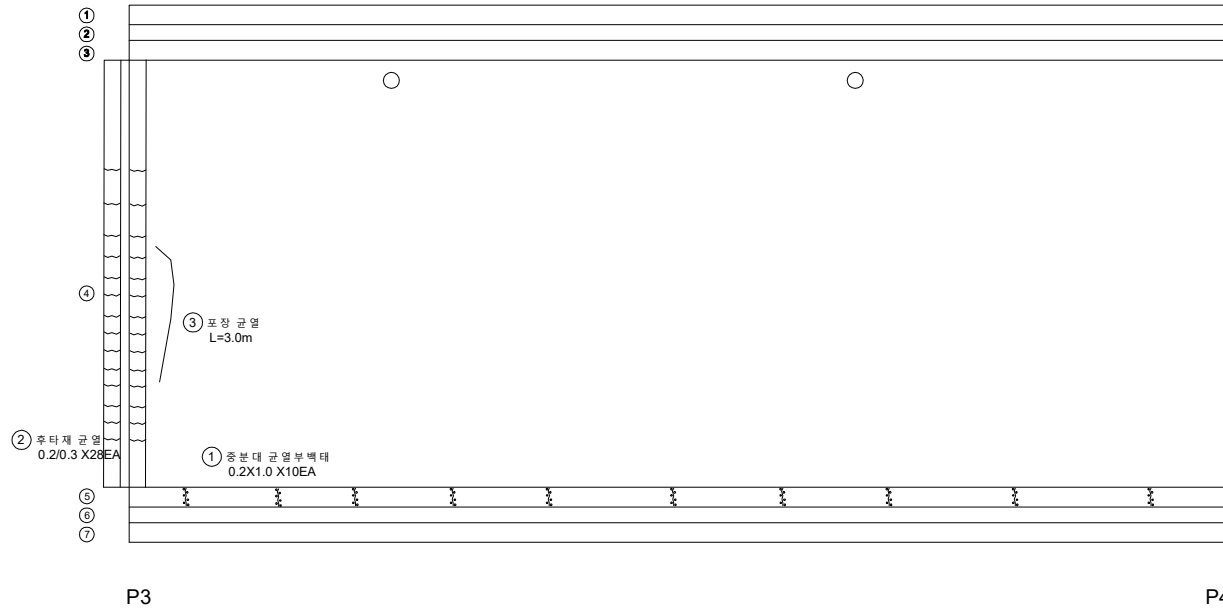
| | 부식, 슬래브 | | 균열 | | 변위 | 도면명 | 신공릉천교(서울) 바닥판상면 S4 |

| 번호 | 발생<br>년도 | 부재 | 손상내용 | 손상현황 | | | | | | 비 고 | |
|---|---|---|---|---|---|---|---|---|---|---|---|
| 1 | 22차 | 중분대 | 중분대 균열부벽태 | | 0.2 | 1.0 | 0.20 | m <sup>2</sup> | 10 | 2.00 | |
| 2 | 22차 | 신축이음 | 후타재 균열 | 0.2 | 0.3 | | 0.30 | m | 28 | 8.40 | |
| 3 | 22차 | 교면포장 | 포장 균열 | | 3.0 | | 3.00 | m | 1 | 3.00 | |

\*미세망상균열

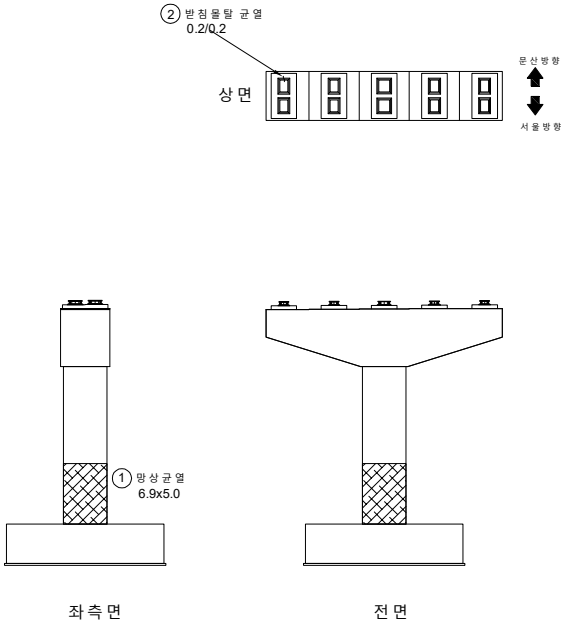
| 번호 | 발생<br>년도 | 부재 | 손상내용 | 손상현황 | | | | | | 비 고 | |
|---|---|---|---|---|---|---|---|---|---|---|---|
| 1 | 22차 | 교각 | 방상균열 | | 5.0 | 6.9 | 34.50 | m <sup>2</sup> | 1 | 34.50 | |
| 2 | 22차 | 교량받침 | 방침물탈 균열 | 0.2 | 0.2 | | 0.20 | m | 1 | 0.20 | |
