서울문산고속도로시설물  
정밀안전점검용역

외관조사망도  
(신공릉천교(문산))

서울문산고속도로(주)

(주)명성엔지니어링

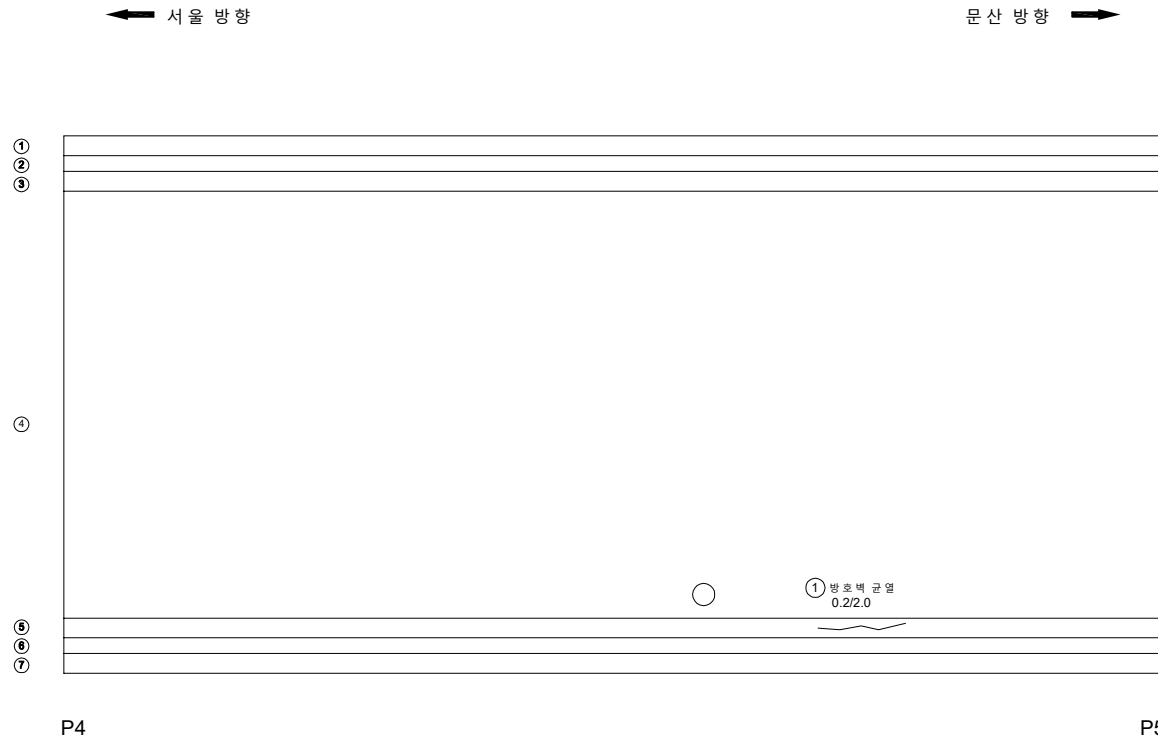
| | | | | <div> <div>도 전 명</div> <div>신원동천교(문산) 바닥판상면 S5</div> </div> |

| 번호 | 발생<br>년도 | 부재 | 손상내용 | 손상현황 | | | | | | 비 고 | |
|---|---|---|---|---|---|---|---|---|---|---|---|
| 1 | 22차 | 방호벽 | 방호벽 균열부백태 | | 0.2 | 0.5 | 0.10 | m <sup>2</sup> | 1 | 0.10 | |

⑤  
⑥  
⑦① 방호벽 균열부백태  
0.2X0.5

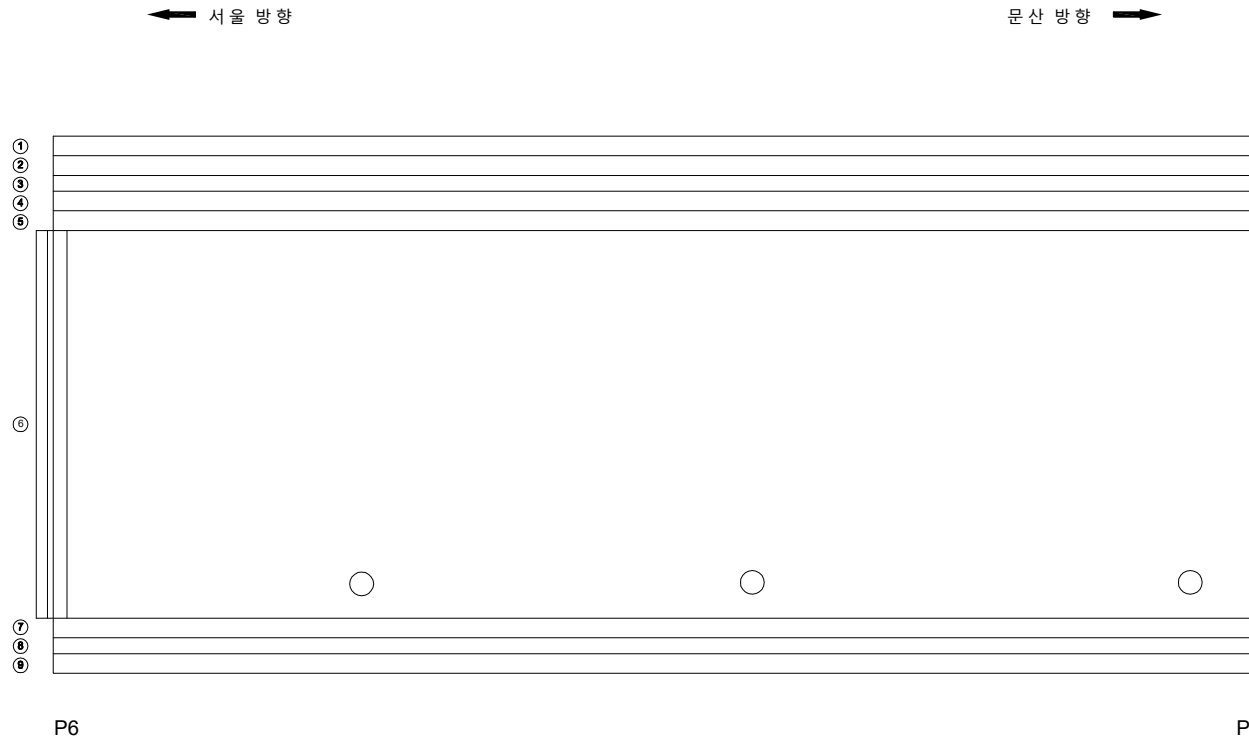
| 기<br>타 | | | | 도 면 명<br>신광동전교(문산) 바닥상면 S7 |

| 번호 | 발생<br>년도 | 부재 | 손상내용 | 손상현황 | | | | | | | 비고 |
|---|---|---|---|---|---|---|---|---|---|---|---|
| 1 | 22차 | 방호벽 | 방호벽 균열(0.3mm이하) | 0.2 | 1.5 | | 1.50 | m | 1 | 1.50 | |
| 2 | 22차 | 방호벽 | 방호벽 박리 | | 0.2 | 0.5 | 0.10 | m <sup>2</sup> | 1 | 0.10 | |
| 3 | 22차 | 신축이음 | 본체 볼트탈락 | | | | 1.00 | EA | 1 | 1.00 | |
| 4 | 22차 | 신축이음 | 후타재 파손 | | 0.1 | 1.5 | 0.15 | m <sup>2</sup> | 1 | 0.15 | |
| 5 | 22차 | 신축이음 | 본체 고정볼광 | | | | 1.00 | EA | 2 | 2.00 | |
| 6 | 22차 | 신축이음 | 후타재 파손 | | 0.1 | 0.5 | 0.05 | m <sup>2</sup> | 1 | 0.05 | |

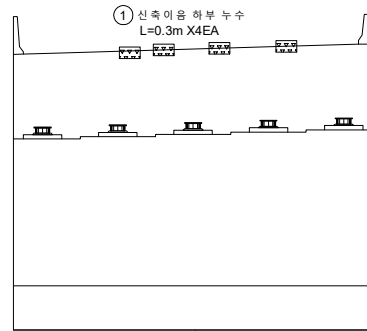
| | 누수, 습윤부 | | 백태 | | 되적물 | 도면명 | 신공릉천교(문산) 교대 A1 |

| 번호 | 발생<br>년도 | 부재 | 손상내용 | 손상현황 | | | | | | | 비 고 |
|---|---|---|---|---|---|---|---|---|---|---|---|
| 1 | 22라 | 신축이음 | 신축이음 하부 누수 | | 0.3 | | 0.30 | m | 4 | 1.20 | |
| 2 | 22라 | 교량받침 | plate부식 | | | | 1.00 | EA | 3 | 3.00 | |

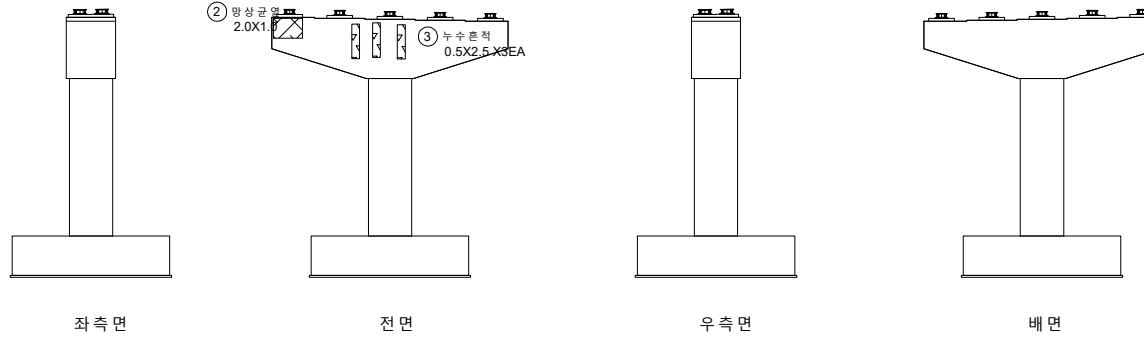
| 부식 | 좌굴, 변형 | 기타 | 신공릉천교(문산) 교각 P3 |

| 번호 | 발생<br>년도 | 부재 | 손상내용 | 손상현황 | | | | | | 비 고 | |
|---|---|---|---|---|---|---|---|---|---|---|---|
| 1 | 22차 | 교량 받침 | plate부식 | | | | 1.00 | EA | 6 | 6.00 | |
| 2 | 22차 | 교각 | 방상 균열 | | 2.0 | 1.0 | 2.00 | m² | 1 | 2.00 | |
| 3 | 22차 | 교각 | 누수 흔적 | | 0.5 | 2.5 | 1.25 | m² | 1 | 1.25 | |

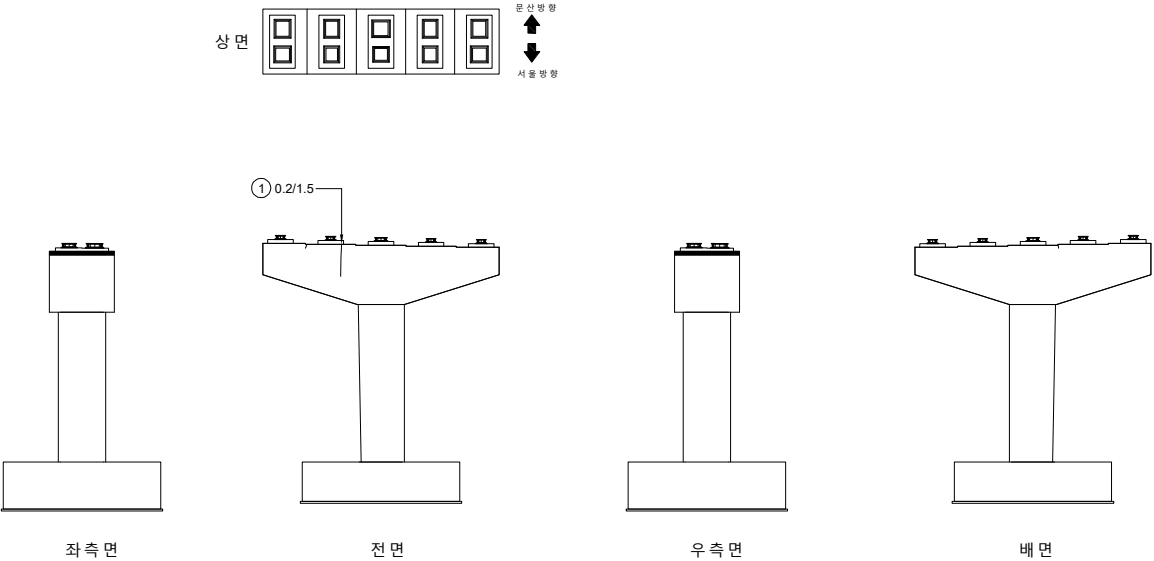
| 누수, 습윤부 | 변위 | 퇴적물 | 도 면 명<br>신공릉천교(문산) 교각 P7 |

| 번<br>호 | 발생<br>년도 | 부재 | 손상내용 | 손상현황 | | | | | | | 비 고 |
|---|---|---|---|---|---|---|---|---|---|---|---|
| 1 | 22차 | 교각 | 균열 (0.3mm미만) | 0.2 | 1.5 | | 1.50 | m | 1 | 1.50 | |

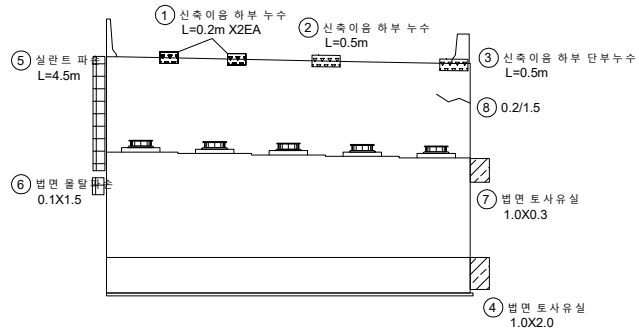
| | 누수, 습윤부 | | 박대 | | 변위 | 도면명 | 신공릉천교(문산) 교대 A2 |

| 번호 | 발생<br>년도 | 부재 | 손상내용 | 손상현황 | | | | | | | 비 고 |
|---|---|---|---|---|---|---|---|---|---|---|---|
| 1 | 22차 | 신축이음 | 신축이음 하부 누수 | | 0.2 | | 0.20 | m | 2 | 0.40 | |
| 2 | 22차 | 신축이음 | 신축이음 하부 누수 | | 0.5 | | 0.50 | m | 1 | 0.50 | |
| 3 | 22차 | 신축이음 | 신축이음 하부 단부 누수 | | 0.5 | | 0.50 | m | 1 | 0.50 | |
| 8 | 22차 | 교대 | 균열 (0.3mm이만 ) | 0.2 | 1.5 | | 1.50 | m | 1 | 1.50 | |
