서울문산 고속도로 시설물  
정밀안전점검용역

외관조사망도  
(금촌3교)

서울문산고속도로(주)

(주)명성엔지니어링

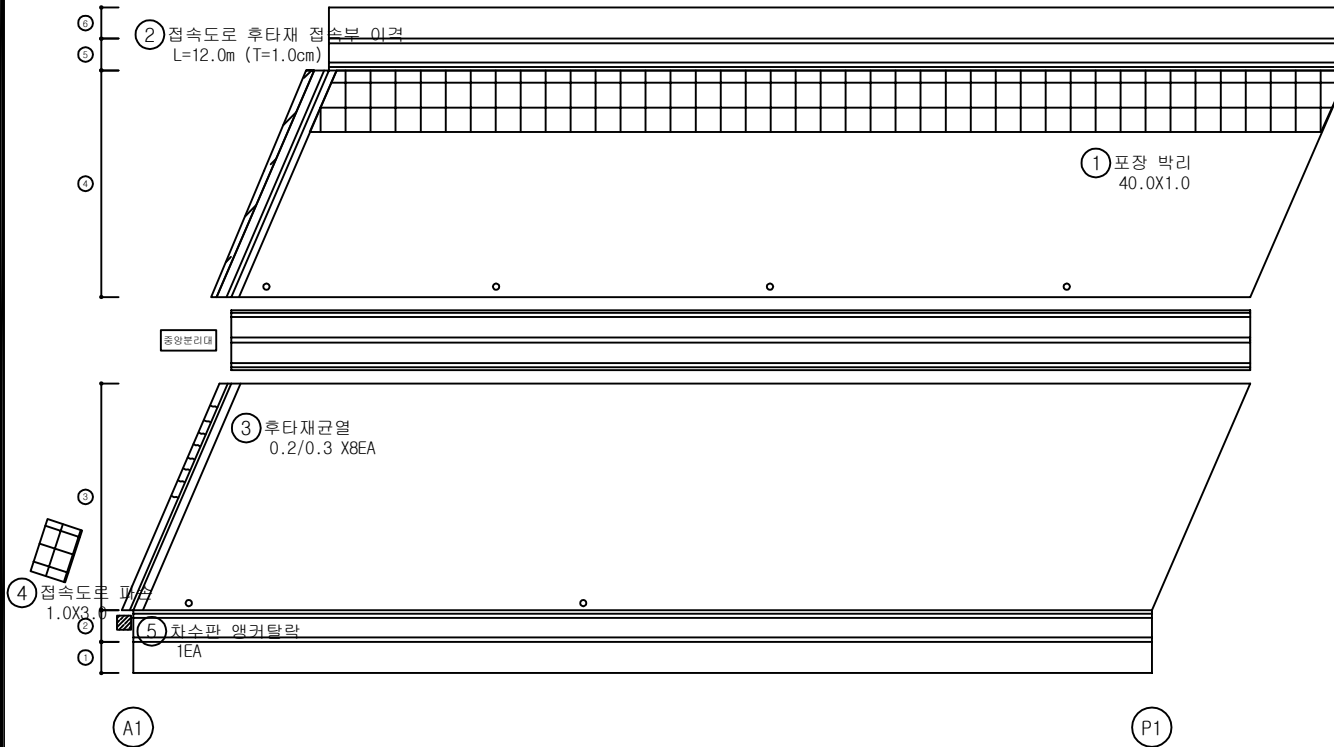
| 번호 | 발생<br>년도 | 부재 | 손상내용 | 손상현황 | | | | | | | 비 고 |
|---|---|---|---|---|---|---|---|---|---|---|---|
| 1 | 22하 | 교면포장 | 포장 박리 | | 40.0 | 1.0 | 40.00 | m <sup>2</sup> | 1 | 40.00 | |
| 2 | 22하 | 교면포장 | 접속도로 후타재 접속부 이격 | | 12.0 | | 12.00 | m | 1 | 12.00 | |
| 3 | 22하 | 신축이음 | 후타재균열 | 0.2 | 0.3 | | 0.30 | m | 8 | 2.40 | |
| 4 | 22하 | 교면포장 | 접속도로 파손 | | 1.0 | 3.0 | 3.00 | m <sup>2</sup> | 1 | 3.00 | |
| 5 | 22하 | 신축이음 | 차수판 앵커탈락 | | | | 1.00 | EA | 1 | 1.00 | |

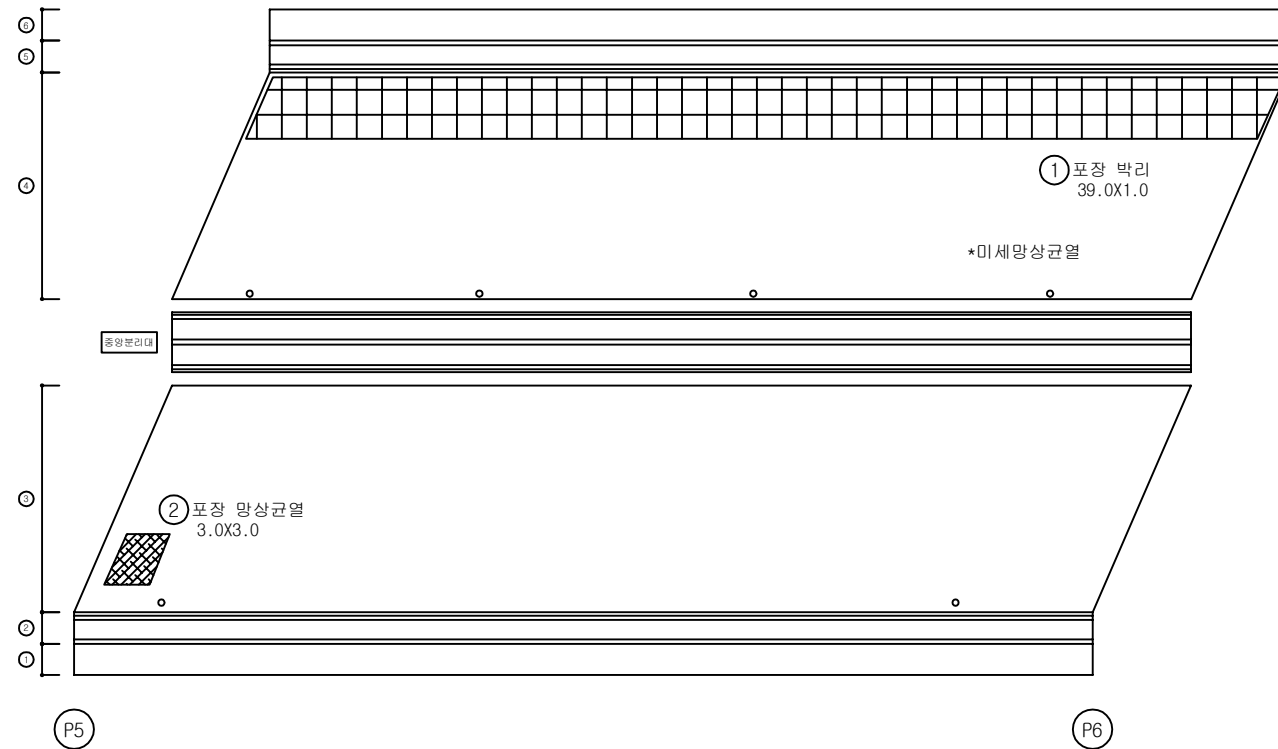
| 부식 | 좌굴, 변형 | 기타 | 금촌3교 바닥판상면 S6 |

| 번호 | 발생<br>년도 | 부재 | 손상내용 | 손상현황 | | | | | | | 비 고 |
|---|---|---|---|---|---|---|---|---|---|---|---|
| 2 | 22하 | 교면포장 | 포장 망상균열 | | 3.0 | 3.0 | 9.00 | m <sup>2</sup> | 1 | 9.00 | |

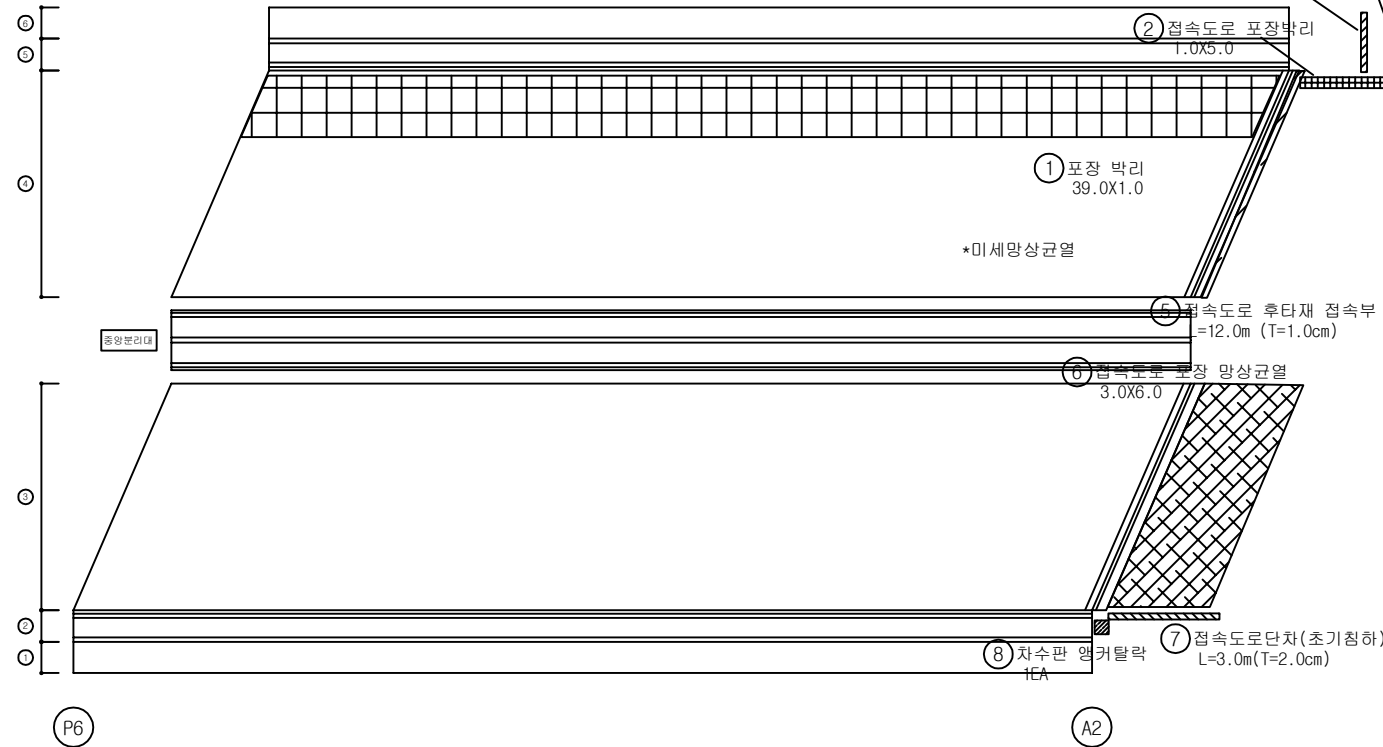
| 번호 | 발생<br>년도 | 부재 | 손상내용 | 손상현황 | | | | | | | 비 고 |
|---|---|---|---|---|---|---|---|---|---|---|---|
| 6 | 22하 | 교면포장 | 점속도로 포장 망상균열 | | 3.0 | 6.0 | 18.00 | m <sup>2</sup> | 1 | 18.00 | |

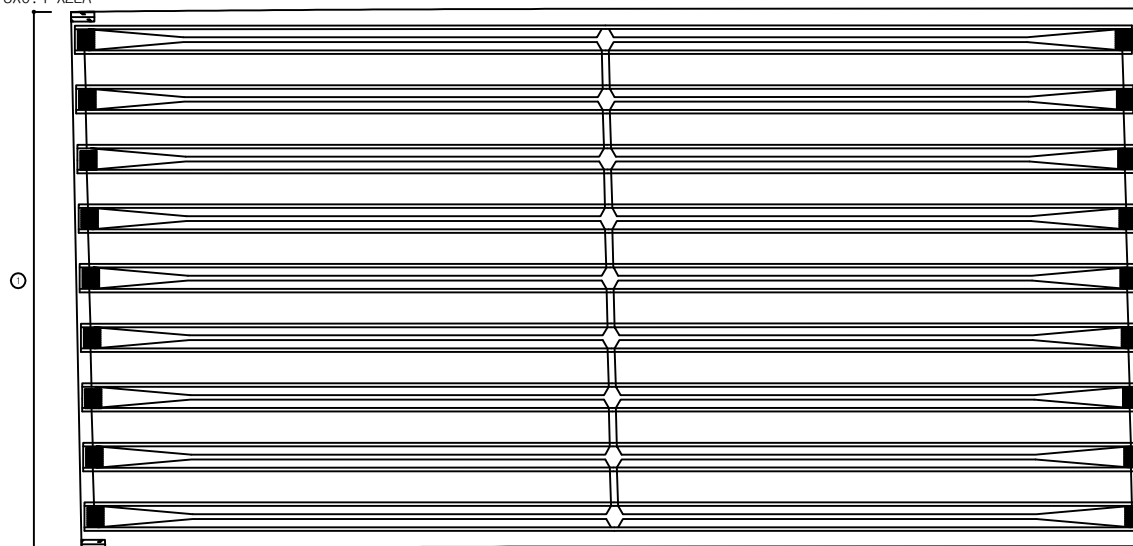
① 재료분리  
0.3X0.4 X2EA

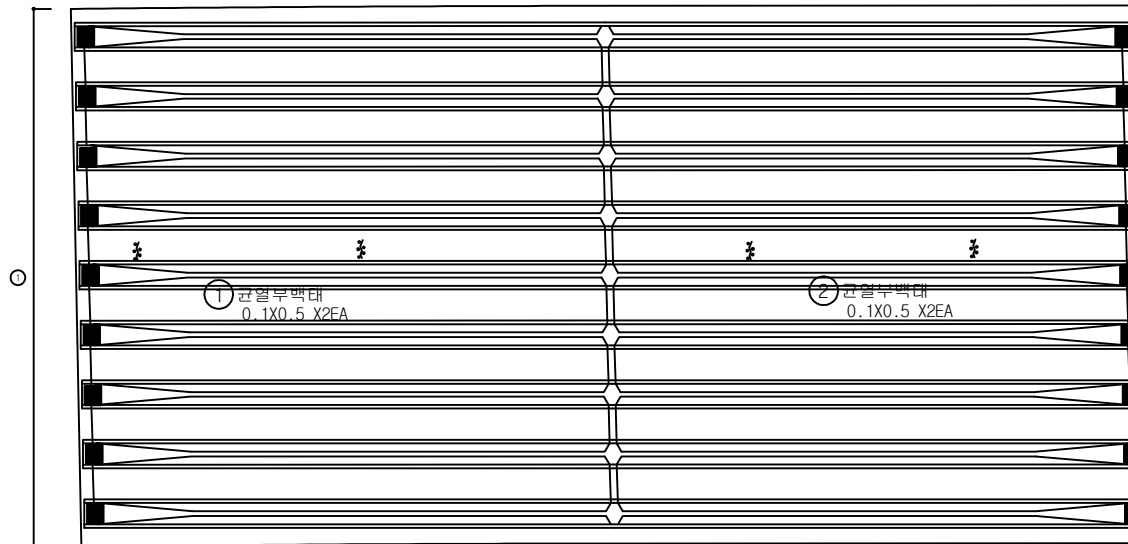
| 부식 | 좌굴, 변형 | 기타 | 금촌3교 바닥판하면 S3 |

\*균열부백태는 배수관 체결볼량이 50%이

\*전구간 미세망상균열

| 번호 | 발생<br>년도 | 부재 | 손상내용 | 손상현황 | | | | | | | 비고 |
|---|---|---|---|---|---|---|---|---|---|---|---|
| 1 | 22하 | 바닥판 | 균열부백태 | | 0.1 | 0.5 | 0.05 | m <sup>2</sup> | 2 | 0.10 | |
| 2 | 22하 | 바닥판 | 균열부백태 | | 0.1 | 0.5 | 0.05 | m <sup>2</sup> | 2 | 0.10 | |

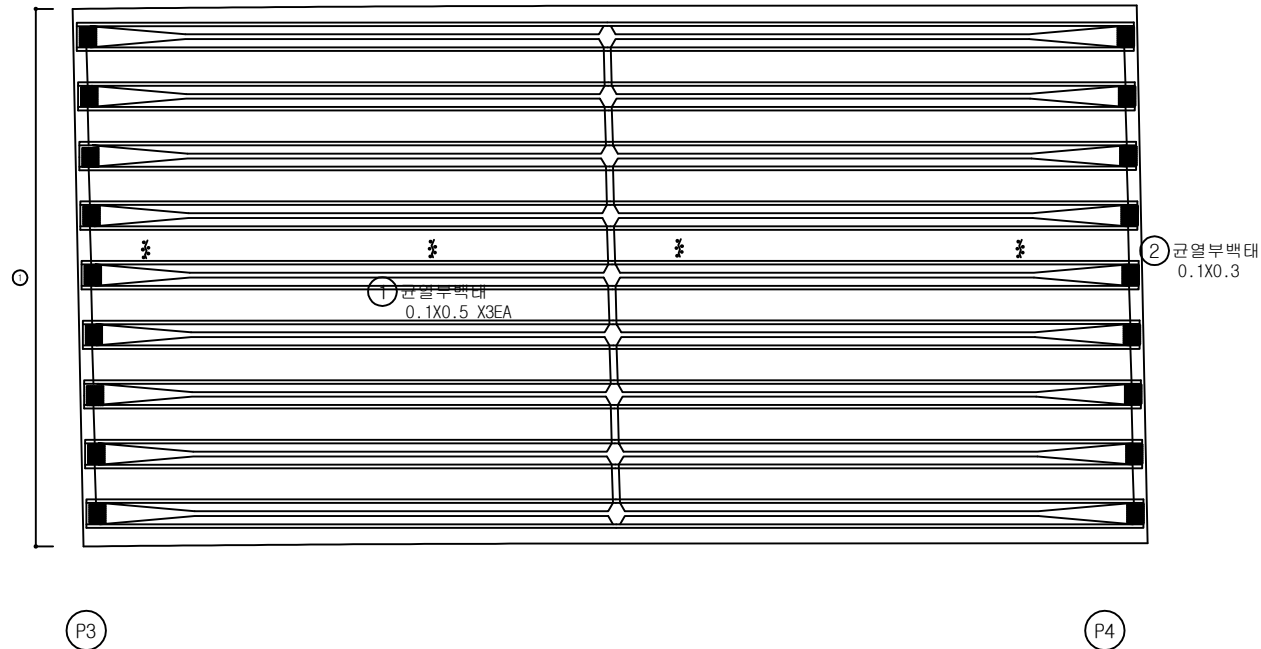
| | 누수, 슬로부 | | 백태 | | 되적물 | 도면명 | 금촌3교 바닥판하면 S4 |

\*균열부백태는 배수관 체결볼량이 원

\*전 구간 미세망상균열

| 번호 | 발생<br>년도 | 부재 | 손상내용 | 손상현황 | | | | | | | 비고 |
|---|---|---|---|---|---|---|---|---|---|---|---|
| 1 | 22하 | 바닥판 | 균열부백태 | | 0.1 | 0.5 | 0.05 | m <sup>2</sup> | 3 | 1.50 | |
| 2 | 22하 | 바닥판 | 균열부백태 | | 0.1 | 0.3 | 0.03 | m <sup>2</sup> | 1 | 0.03 | |

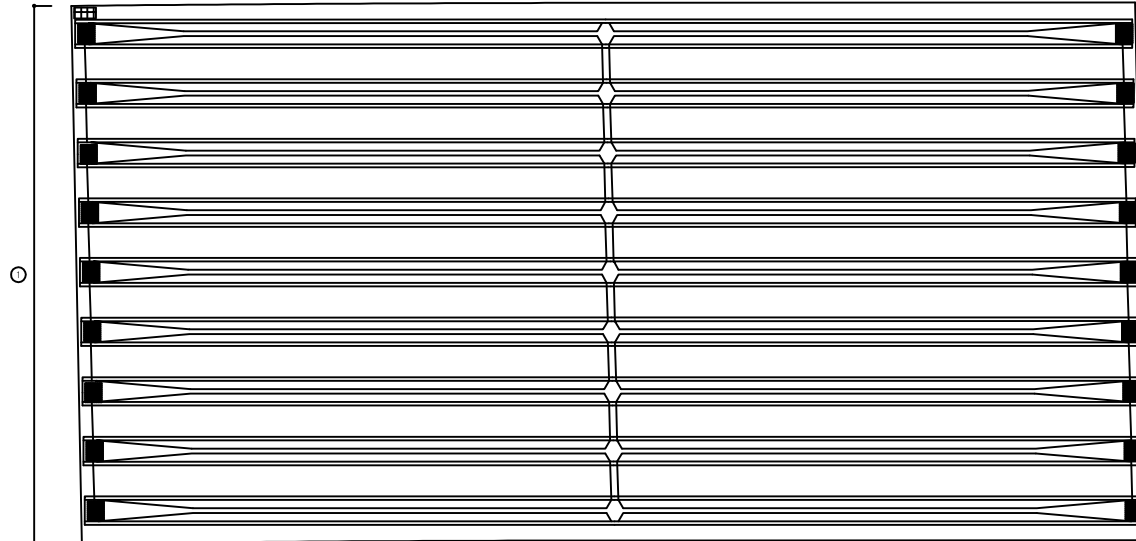
① 박리  
0.5X0.3 (T=2.0cm)

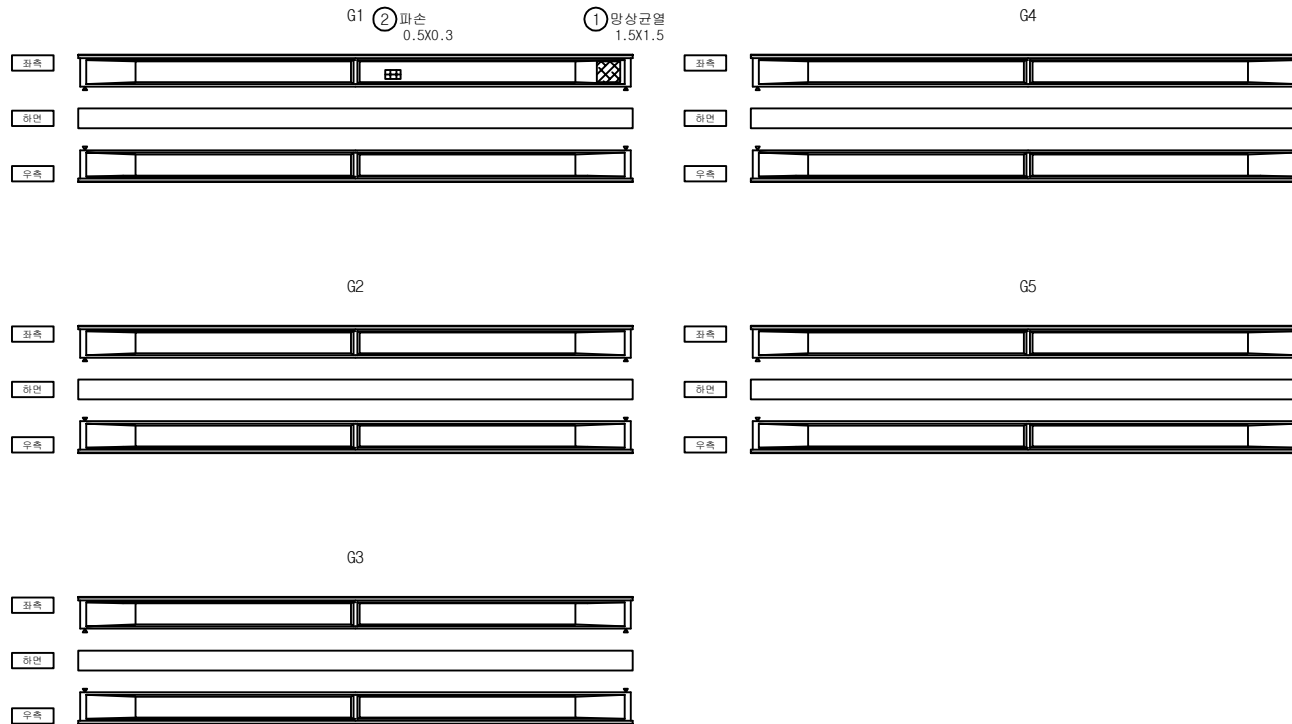
| | 부식, 층분리 | | 박리 | | 퇴적물 | 도면명 | 금촌3교 거더 S4 (G1~G5) |

| 번호 | 발생<br>년도 | 부재 | 손상내용 | 손상현황 | | | | | | | 비고 |
|---|---|---|---|---|---|---|---|---|---|---|---|
| 1 | 22하 | 거더 | 양상균열 | | 1.5 | 1.5 | 2.25 | m <sup>2</sup> | 1 | 2.25 | |

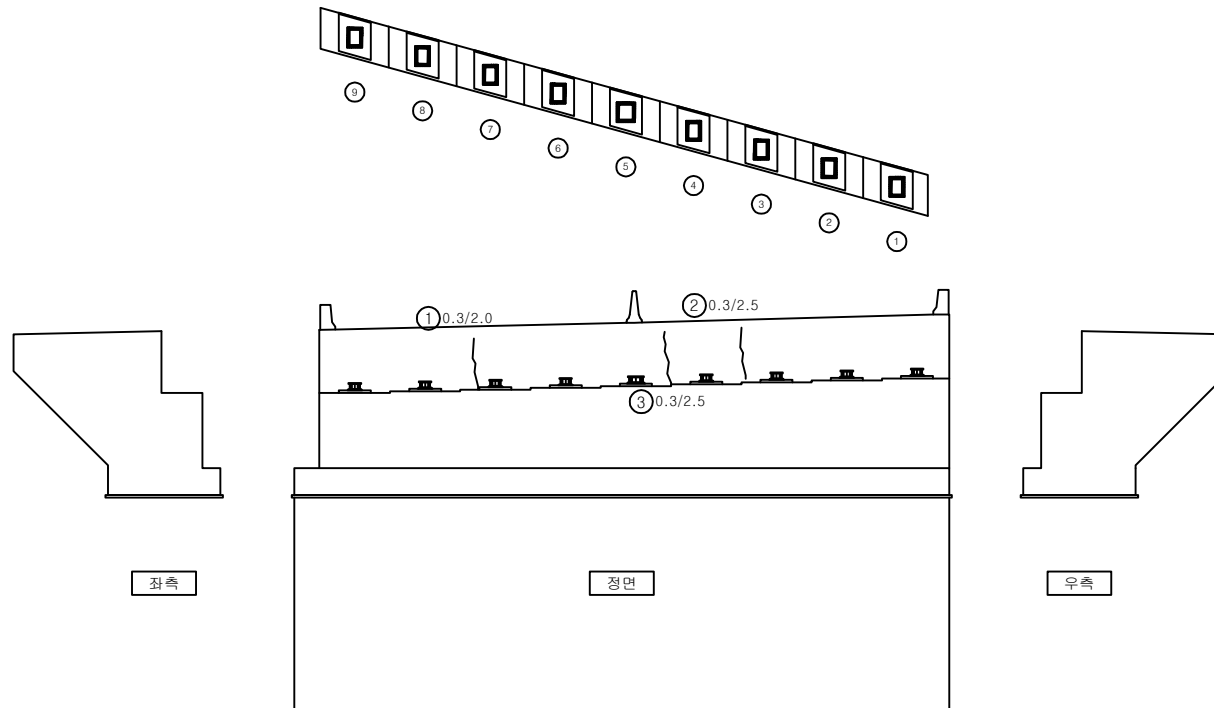
| 번호 | 발생<br>년도 | 부재 | 손상내용 | 손상현황 | | | | | | 비 고 | |
|---|---|---|---|---|---|---|---|---|---|---|---|
| 1 | 22하 | 교대 | 균열(0.3mm이상) | 0.3 | 2.0 | | 2.00 | m | 1 | 2.00 | |
| 2 | 22하 | 교대 | 균열(0.3mm이상) | 0.3 | 2.5 | | 2.50 | m | 1 | 2.50 | |
| 3 | 22하 | 교대 | 균열(0.3mm이상) | 0.3 | 2.5 | | 2.50 | m | 1 | 2.50 | |

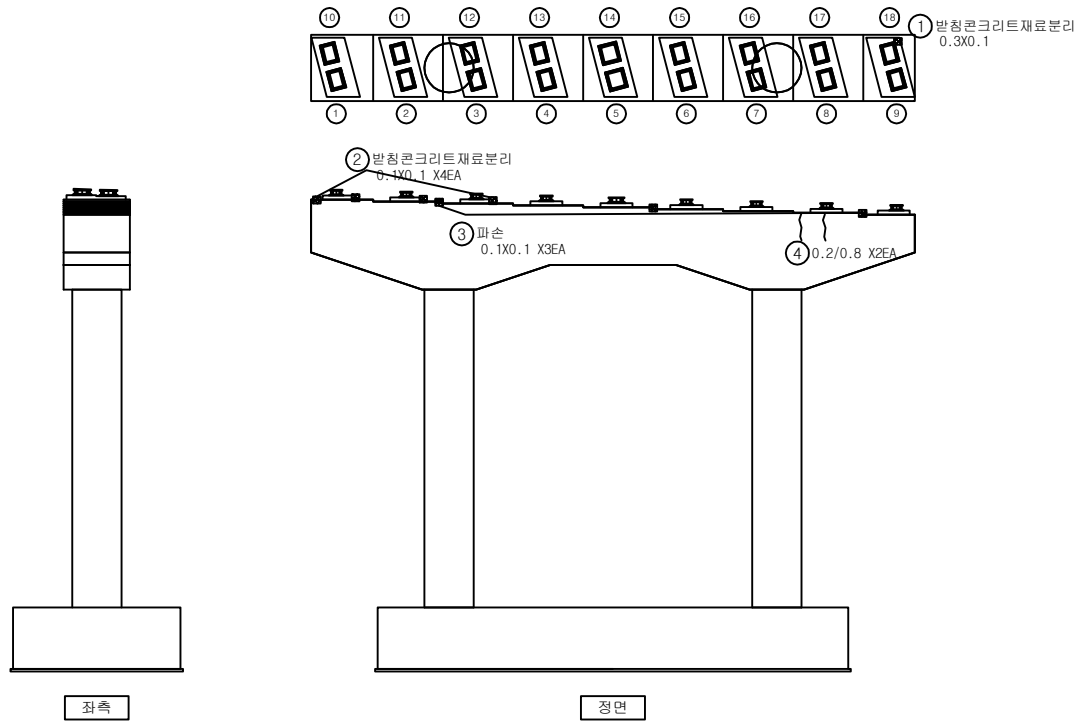
| | 부식, 습윤부 | | 박진 | | 퇴적물 | 도면명 | 금촌3교 교각 P1-1 |

| 번호 | 발생<br>년도 | 부재 | 손상내용 | 손상현황 | | | | | | | 비 고 |
|---|---|---|---|---|---|---|---|---|---|---|---|
| 4 | 22하 | 교각 | 균열(0.3mm미만) | 0.2 | 0.8 | | 0.80 | m | 2 | 1.60 | |

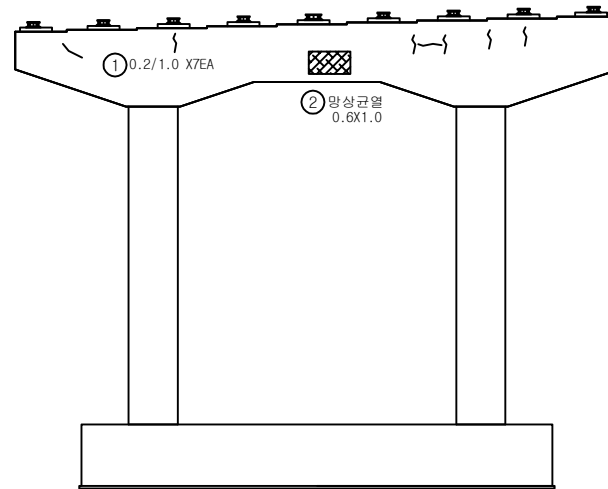
| | 부식, 슬래브 | | 균열 | | 변위 | 도면명 | 금촌3교 교각 P1-2 |

| 번호 | 발생<br>년도 | 부재 | 손상내용 | 손상현황 | | | | | | | 비 고 |
|---|---|---|---|---|---|---|---|---|---|---|---|
| 1 | 22하 | 교각 | 균열(0.3mm미만) | 0.2 | 1.0 | | 1.00 | m | 7 | 7.00 | |
| 2 | 22하 | 교각 | 망상균열 | | 0.6 | 1.0 | 0.60 | m <sup>2</sup> | 1 | 0.60 | |

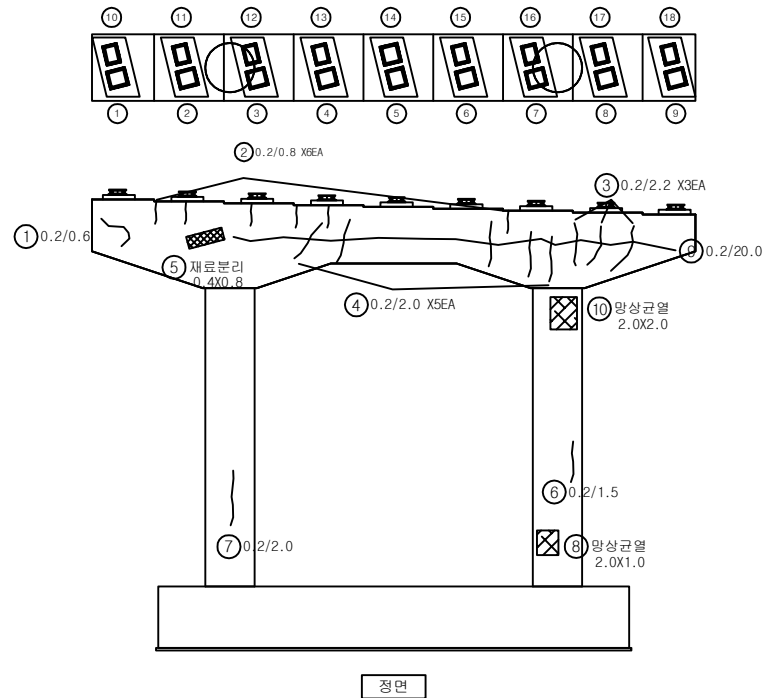
| 부식 | 침하 | 열화 | 도면명<br>금촌3교 교각 P2-1 |

| 번호 | 발생<br>년도 | 부재 | 손상내용 | 손상현황 | | | | | | | 비 고 |
|---|---|---|---|---|---|---|---|---|---|---|---|
| 1 | 22하 | 교각 | 균열(0.3mm미만) | 0.2 | 0.6 | | 0.60 | m | 1 | 0.60 | |
| 2 | 22하 | 교각 | 균열(0.3mm미만) | 0.2 | 0.8 | | 0.80 | m | 6 | 4.80 | |
| 3 | 22하 | 교각 | 균열(0.3mm미만) | 0.2 | 2.2 | | 2.20 | m | 3 | 6.60 | |
| 4 | 22하 | 교각 | 균열(0.3mm미만) | 0.2 | 2.0 | | 2.00 | m | 5 | 10.00 | |
| 6 | 22하 | 교각 | 균열(0.3mm미만) | 0.2 | 1.5 | | 1.50 | m | 1 | 1.50 | |
| 7 | 22하 | 교각 | 균열(0.3mm미만) | 0.2 | 2.0 | | 2.00 | m | 1 | 2.00 | |
| 8 | 22하 | 교각 | 망상균열 | | 2.0 | 1.0 | 2.00 | ㎡ | 1 | 2.00 | |
| 9 | 22하 | 교각 | 균열(0.3mm미만) | 0.2 | 20.0 | | 20.00 | m | 1 | 20.00 | |
| 10 | 22하 | 교각 | 망상균열 | | 2.0 | 2.0 | 4.00 | ㎡ | 1 | 4.00 | |

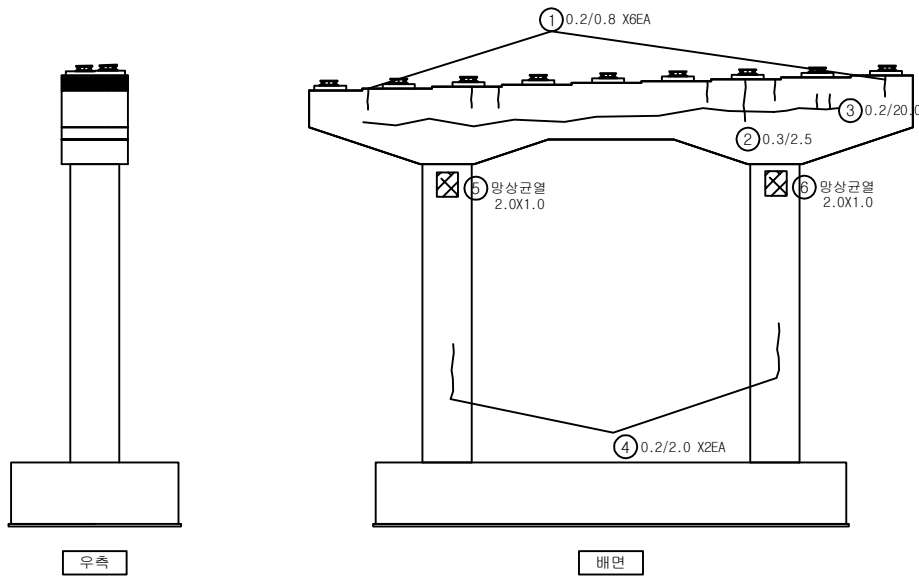
| 번호 | 발생<br>년도 | 부재 | 손상내용 | 손상현황 | | | | | | | 비 고 |
|---|---|---|---|---|---|---|---|---|---|---|---|
| 1 | 22하 | 교각 | 균열(0.3mm미만) | 0.2 | 0.8 | | 0.80 | m | 6 | 4.80 | |
| 2 | 22하 | 교각 | 균열(0.3mm이상) | 0.3 | 2.5 | | 2.50 | m | 1 | 2.50 | |
| 3 | 22하 | 교각 | 균열(0.3mm미만) | 0.2 | 20.0 | | 20.00 | m | 1 | 20.00 | |
| 4 | 22하 | 교각 | 균열(0.3mm미만) | 0.2 | 2.0 | | 2.00 | m | 2 | 4.00 | |
| 5 | 22하 | 교각 | 망상균열 | | 2.0 | 1.0 | 2.00 | m <sup>2</sup> | 1 | 2.00 | |
| 6 | 22하 | 교각 | 망상균열 | | 2.0 | 1.0 | 2.00 | m <sup>2</sup> | 1 | 2.00 | |

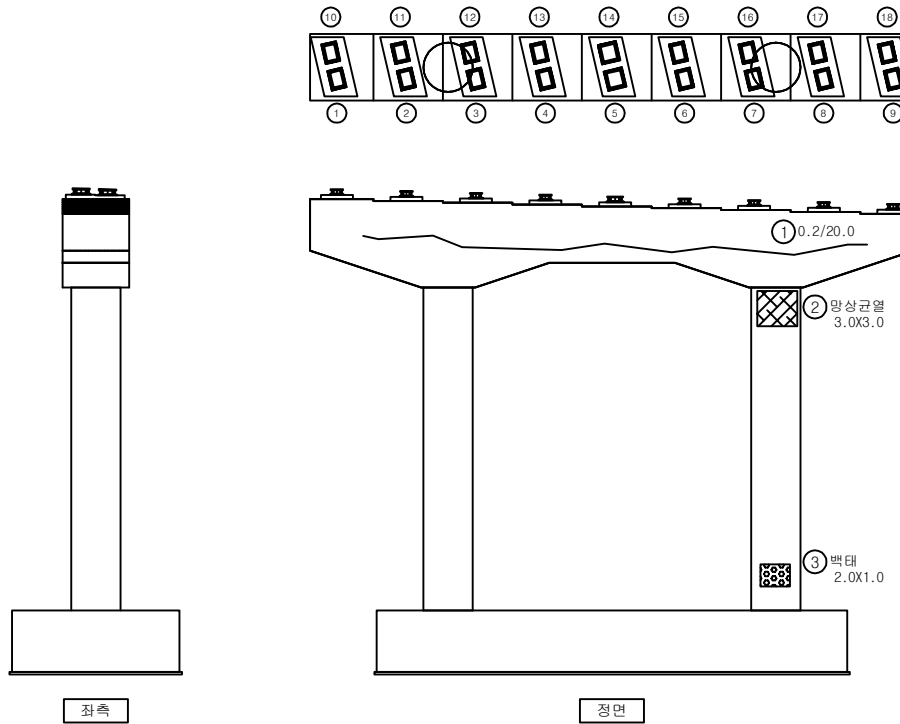
| | 누수, 습윤부 | | 백태 | | 퇴적물 | 도면명 | 금촌3교 교각 P3-1 |

| 번호 | 발생<br>년도 | 부재 | 손상내용 | 손상현황 | | | | | | | 비 고 |
|---|---|---|---|---|---|---|---|---|---|---|---|
| 1 | 22하 | 교각 | 균열(0.3mm미만) | 0.2 | 20.0 | | 20.00 | m | 1 | 20.00 | |
| 2 | 22하 | 교각 | 망상균열 | | 3.0 | 3.0 | 9.00 | m <sup>2</sup> | 1 | 9.00 | |

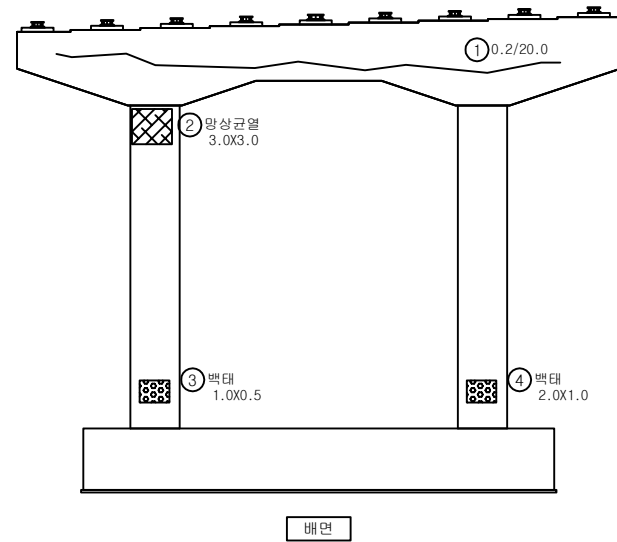
| 번호 | 발생<br>년도 | 부재 | 손상내용 | 손상현황 | | | | | | | 비고 |
|---|---|---|---|---|---|---|---|---|---|---|---|
| 1 | 22하 | 교각 | 균열(0.3mm미만) | 0.2 | 20.0 | | 20.00 | m | 1 | 20.00 | |
| 2 | 22하 | 교각 | 망상균열 | | 3.0 | 3.0 | 9.00 | m <sup>2</sup> | 1 | 9.00 | |

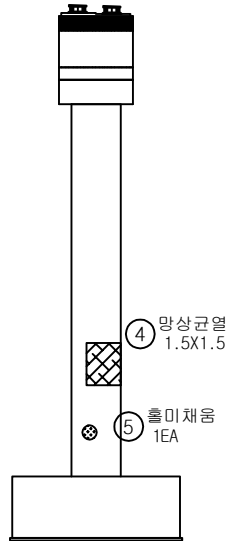
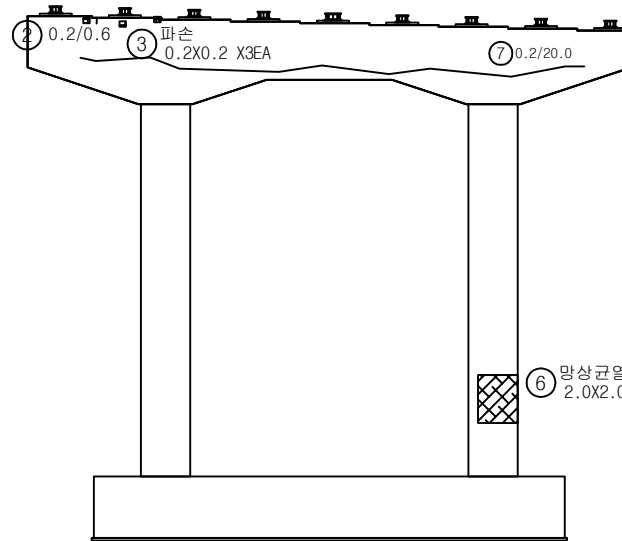
| 부식 | 흙미채움 | 침하 | 도면명<br>금촌3교 교각 P4-1 |

| 번호 | 발생<br>년도 | 부재 | 손상내용 | 손상현황 | | | | | | | 비 고 |
|---|---|---|---|---|---|---|---|---|---|---|---|
| 1 | 22하 | 교량받침 | 받침콘크리트 균열 | 0.2 | 0.2 | | 0.20 | m | 3 | 0.60 | |
| 2 | 22하 | 교각 | 균열(0.3mm미만) | 0.2 | 0.6 | | 0.60 | m | 1 | 0.60 | |
| 4 | 22하 | 교각 | 망상균열 | | 1.5 | 1.5 | 2.25 | m <sup>2</sup> | 1 | 2.25 | |
| 6 | 22하 | 교각 | 망상균열 | | 2.0 | 2.0 | 4.00 | m <sup>2</sup> | 1 | 4.00 | |
| 7 | 22하 | 교각 | 균열(0.3mm미만) | 0.2 | 20.0 | | 20.00 | m | 1 | 20.00 | |

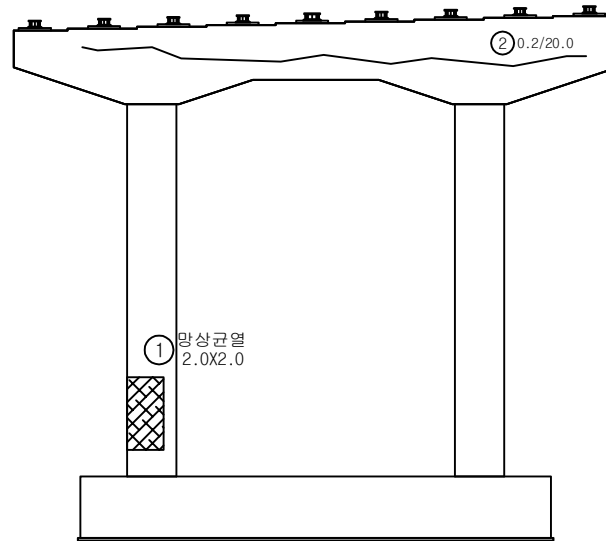
| 부식 | 좌굴, 변형 | 기타 | 금촌3교 교각 P4-2 |

| 번호 | 발생<br>년도 | 부재 | 손상내용 | 손상현황 | | | | | | | 비 고 |
|---|---|---|---|---|---|---|---|---|---|---|---|
| 1 | 22하 | 교각 | 망상균열 | | 2.0 | 2.0 | 4.00 | m <sup>2</sup> | 1 | 4.00 | |
| 2 | 22하 | 교각 | 균열(0.3mm미만) | 0.2 | 20.0 | | 20.00 | m | 1 | 20.00 | |

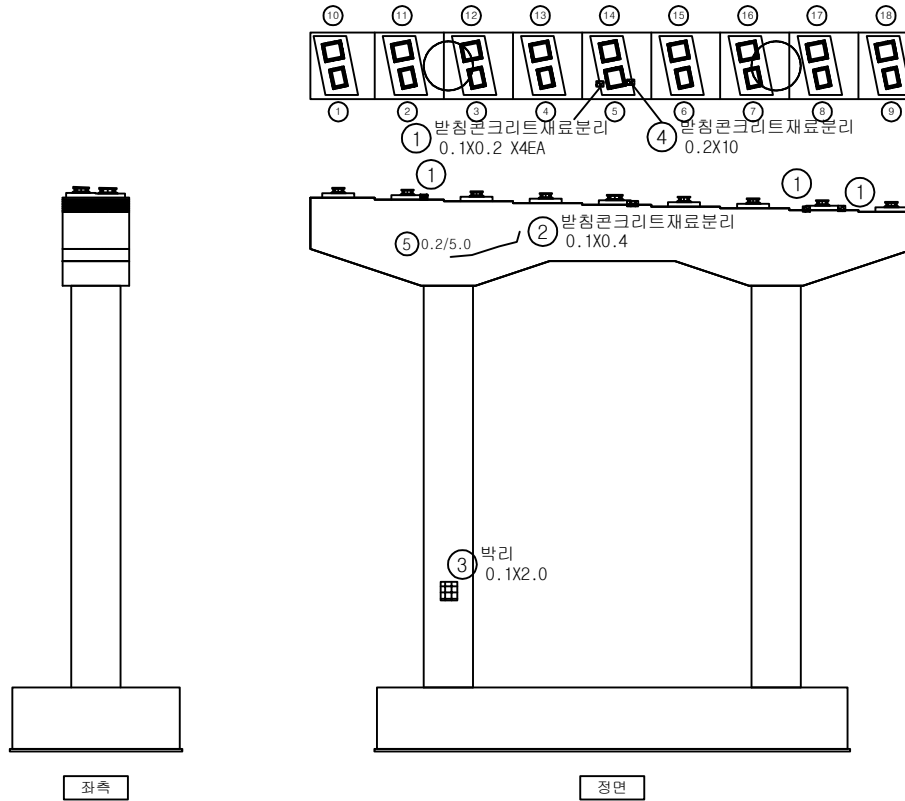
| 철근노출 | 부식 | 침하 | 금촌3교 교각 P5-1 |

| 번호 | 발생<br>년도 | 부재 | 손상내용 | 손상현황 | | | | | | | 비 고 |
|---|---|---|---|---|---|---|---|---|---|---|---|
| 5 | 22하 | 교각 | 균열(0.3mm미만) | 0.2 | 5.0 | | 5.00 | m | 1 | 5.00 | |

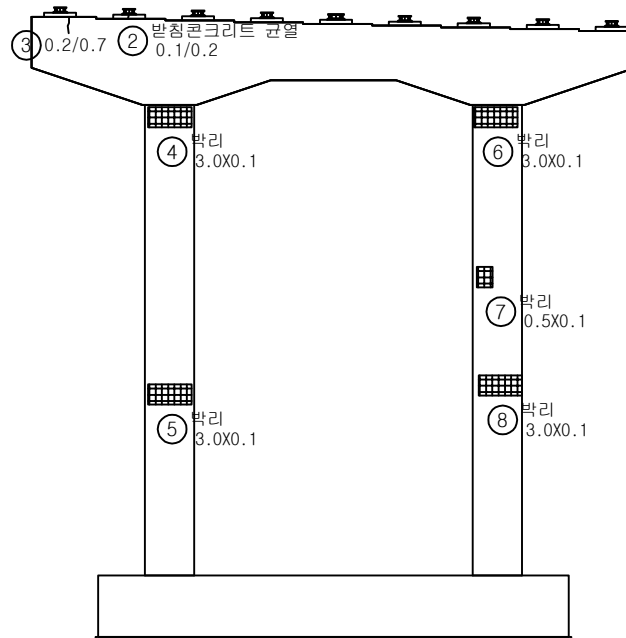
| 누수, 습윤부 | 박 태 | 퇴적물 | 도 면 명<br>금촌3교 교각 P6-1 |

| 번호 | 발생<br>년도 | 부재 | 손상내용 | 손상현황 | | | | | | | 비 고 |
|---|---|---|---|---|---|---|---|---|---|---|---|
| 1 | 22하 | 교량받침 | 받침콘크리트 균열 | 0.1 | 0.2 | | 0.20 | m | 1 | 0.20 | |
| 2 | 22하 | 교량받침 | 받침콘크리트 균열 | 0.1 | 0.2 | | 0.20 | m | 1 | 0.20 | |
| 3 | 22하 | 교각 | 균열(0.3mm이만) | 0.2 | 0.7 | | 0.70 | m | 1 | 0.70 | |

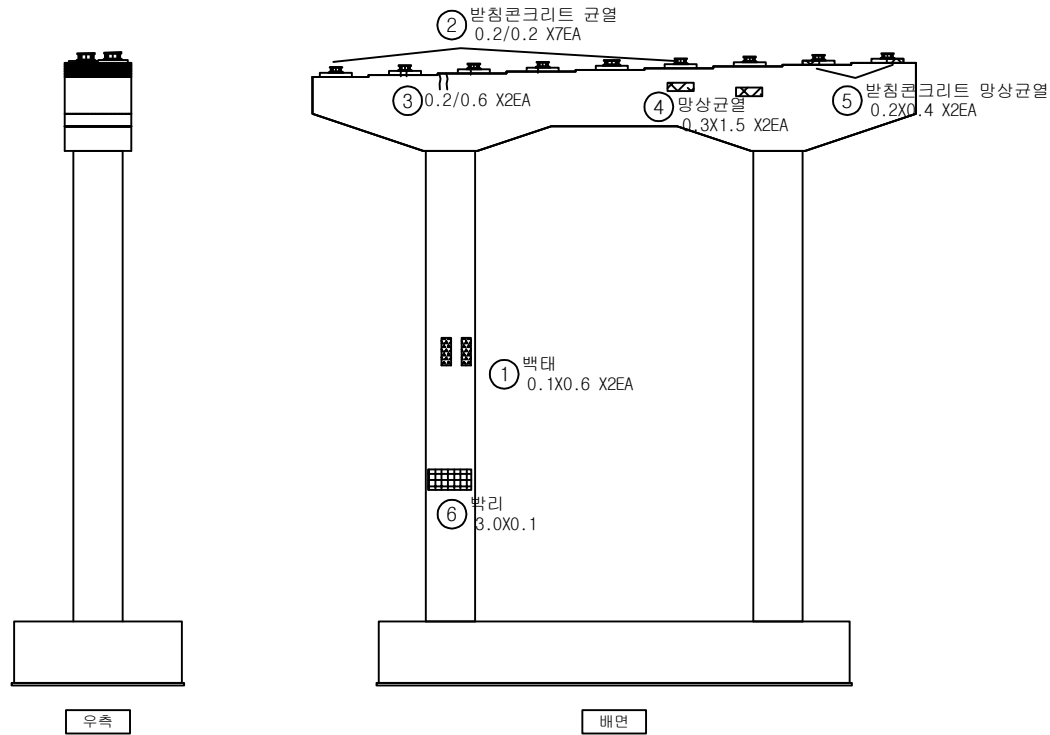
| | 부식, 습윤부 | | 백태 | | 되적음 | 도면명 | 금촌3교 교각 P6-2 |

| 번호 | 발생<br>년도 | 부재 | 손상내용 | 손상현황 | | | | | | | 비고 |
|---|---|---|---|---|---|---|---|---|---|---|---|
| 2 | 22하 | 교량받침 | 받침콘크리트 균열 | 0.2 | 0.2 | | 0.20 | m | 7 | 1.40 | |
| 3 | 22하 | 교각 | 균열(0.3mm이만) | 0.2 | 0.6 | | 0.60 | m | 2 | 1.20 | |
| 4 | 22하 | 교각 | 망상균열 | | 0.3 | 1.5 | 0.45 | m <sup>2</sup> | 2 | 0.90 | |
| 5 | 22하 | 교량받침 | 받침콘크리트 망상균열 | | 0.2 | 0.4 | 0.08 | m <sup>2</sup> | 2 | 0.16 | |

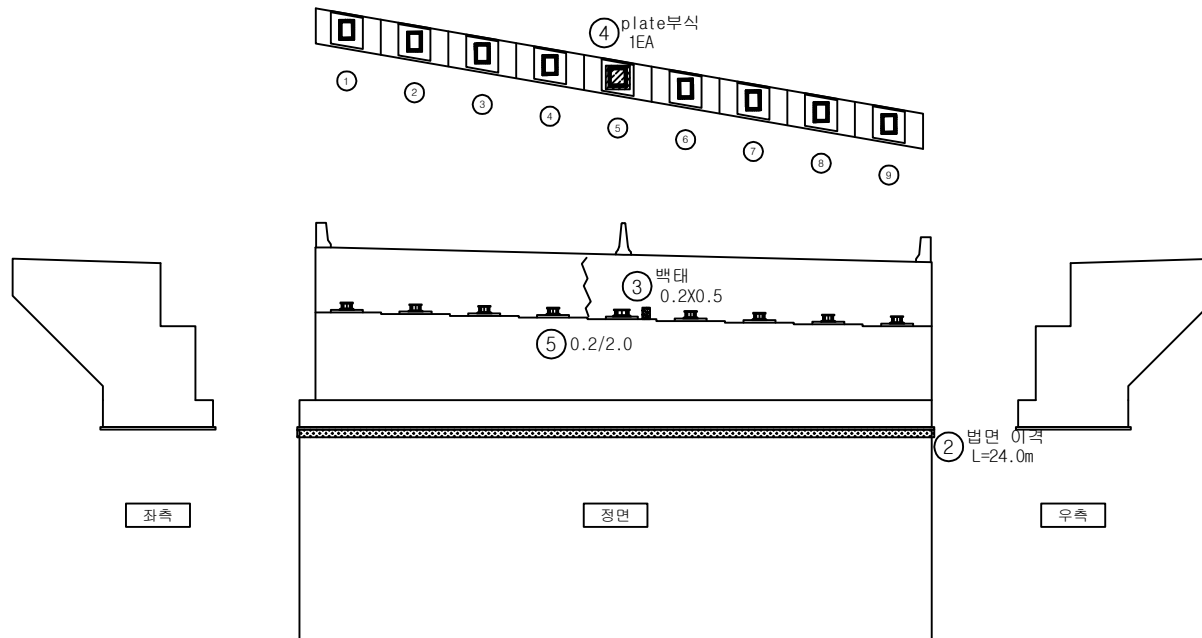
| 번호 | 발생<br>년도 | 부재 | 손상내용 | 손상현황 | | | | | | 비 고 | |
|---|---|---|---|---|---|---|---|---|---|---|---|
| 3 | 22하 | 교량발침 | plate부식 | | | | 1.00 | EA | 1 | 1.00 | |
| 4 | 22하 | 교대 | 균열(0.3mm미만) | 0.2 | 2.0 | | 2.00 | m | 1 | 2.00 | |
