서울문산 고속도로 시설물  
정밀안전점검용역

외관조사망도  
( 신월릉교 )

서울문산고속도로(주)

(주)명성엔지니어링

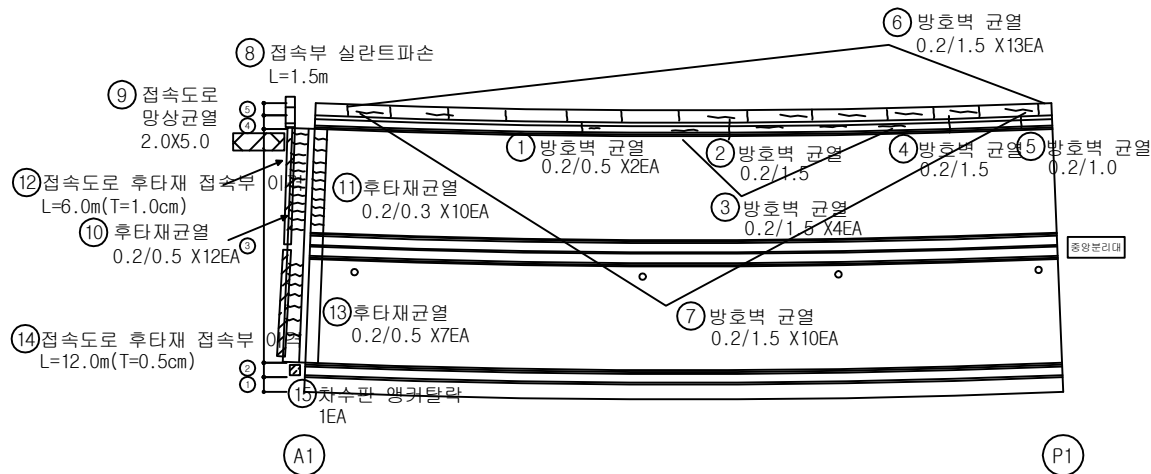
| 도면명 | 신월릉교 바닥판상면 S1 |

| 번호 | 발생<br>년도 | 부재 | 손상내용 | 손상현황 | | | | | | | 비고 |
|---|---|---|---|---|---|---|---|---|---|---|---|
| 1 | 22하 | 방호벽 | 방호벽 균열(0.3mm미만) | 0.2 | 0.5 | | 0.50 | m | 2 | 1.00 | |
| 2 | 22하 | 방호벽 | 방호벽 균열(0.3mm미만) | 0.2 | 1.5 | | 1.50 | m | 1 | 1.50 | |
| 3 | 22하 | 방호벽 | 방호벽 균열(0.3mm미만) | 0.2 | 1.5 | | 1.50 | m | 4 | 6.00 | |
| 4 | 22하 | 방호벽 | 방호벽 균열(0.3mm미만) | 0.2 | 1.5 | | 1.50 | m | 1 | 1.50 | |
| 5 | 22하 | 방호벽 | 방호벽 균열(0.3mm미만) | 0.2 | 1.0 | | 1.00 | m | 1 | 1.00 | |
| 6 | 22하 | 방호벽 | 방호벽 균열(0.3mm미만) | 0.2 | 1.5 | | 1.50 | m | 13 | 19.50 | |
| 7 | 22하 | 방호벽 | 방호벽 균열(0.3mm미만) | 0.2 | 1.5 | | 1.50 | m | 10 | 15.00 | |
| 8 | 22하 | 방호벽 | 접속부 실란트파손 | | 1.5 | | 1.50 | m | 1 | 1.50 | |
| 9 | 22하 | 교면포장 | 접속도로 및 망상균열 | | 2.0 | 5.0 | 10.00 | m <sup>2</sup> | 1 | 10.00 | |
| 10 | 22하 | 신축이음 | 후타재균열 | 0.2 | 0.5 | | 0.50 | m | 12 | 6.00 | |
| 11 | 22하 | 신축이음 | 후타재균열 | 0.2 | 0.3 | | 0.30 | m | 10 | 3.00 | |
| 12 | 22하 | 교면포장 | 접속도로 후타재 접속부 이격 | | 6.0 | | 6.00 | m | 1 | 6.00 | |
| 13 | 22하 | 신축이음 | 후타재균열 | 0.2 | 0.5 | | 0.50 | m | 7 | 3.50 | |
| 14 | 22하 | 교면포장 | 접속도로 후타재 접속부 이격 | | 12.0 | | 12.00 | m | 1 | 12.00 | |
| 15 | 22하 | 신축이음 | 차수판 앵커탈락 | | | | 1.00 | EA | 1 | 1.00 | |

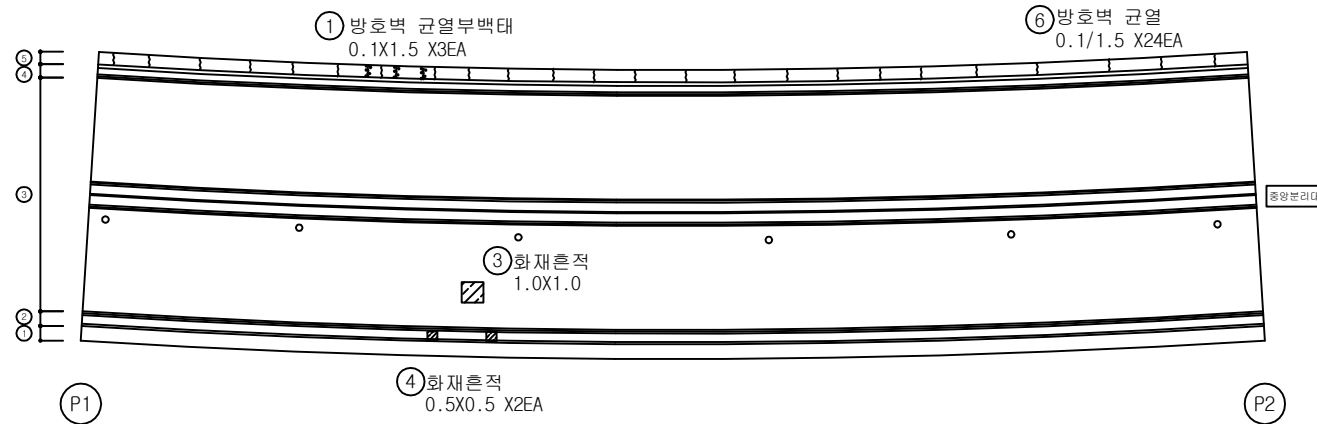
| 부식 | 좌굴, 변형 | 기타 | 신월릉교 바닥판상면 S2 |

| 번호 | 발생<br>년도 | 부재 | 손상내용 | 손상현황 | | | | | | | 비고 |
|---|---|---|---|---|---|---|---|---|---|---|---|
| 1 | 22하 | 방호벽 | 방호벽 균열부백태 | | 0.1 | 1.5 | 0.15 | m <sup>2</sup> | 3 | 0.45 | |
| 2 | 22하 | 방호벽 | 방호벽 균열(0.3mm미만) | 0.1 | 1.5 | | 1.50 | m | 24 | 36.00 | |
| 3 | 22하 | 교면포장 | 화재흔적 | | 1.0 | 1.0 | 1.00 | m <sup>2</sup> | 1 | 1.00 | |
| 4 | 22하 | 방호벽 | 화재흔적 | | 0.5 | 0.5 | 0.25 | m <sup>2</sup> | 2 | 0.50 | |

\*미세망상균열(서울)

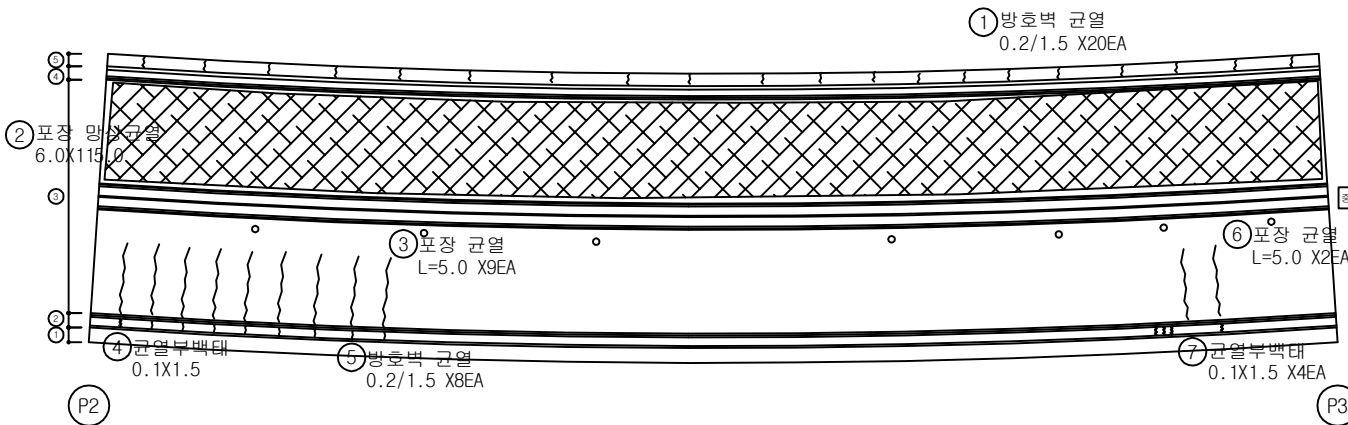
| 부식 | 좌굴, 변형 | 기타 | 신월릉교 바닥판상면 S3 |

| 번호 | 발생<br>년도 | 부재 | 손상내용 | 손상현황 | | | | | | | 비고 |
|---|---|---|---|---|---|---|---|---|---|---|---|
| 1 | 22하 | 방호벽 | 방호벽 균열(0.3mm미만) | 0.2 | 1.5 | | 1.50 | m | 20 | 30.00 | |
| 2 | 22하 | 교면포장 | 포장 망상균열 | | 6.0 | 115.0 | 690.00 | m <sup>2</sup> | 1 | 690.00 | |
| 3 | 22하 | 교면포장 | 포장 균열 | | 5.0 | | 5.00 | m | 9 | 45.00 | |
| 4 | 22하 | 방호벽 | 균열부백태 | | 0.1 | 1.5 | 0.15 | m <sup>2</sup> | 1 | 0.15 | |
| 5 | 22하 | 방호벽 | 방호벽 균열(0.3mm미만) | 0.2 | 1.5 | | 1.50 | m | 8 | 12.00 | |
| 6 | 22하 | 교면포장 | 포장 균열 | | 5.0 | | 5.00 | m | 2 | 10.00 | |
| 7 | 22하 | 방호벽 | 균열부백태 | | 0.1 | 1.5 | 0.15 | m <sup>2</sup> | 4 | 0.60 | |

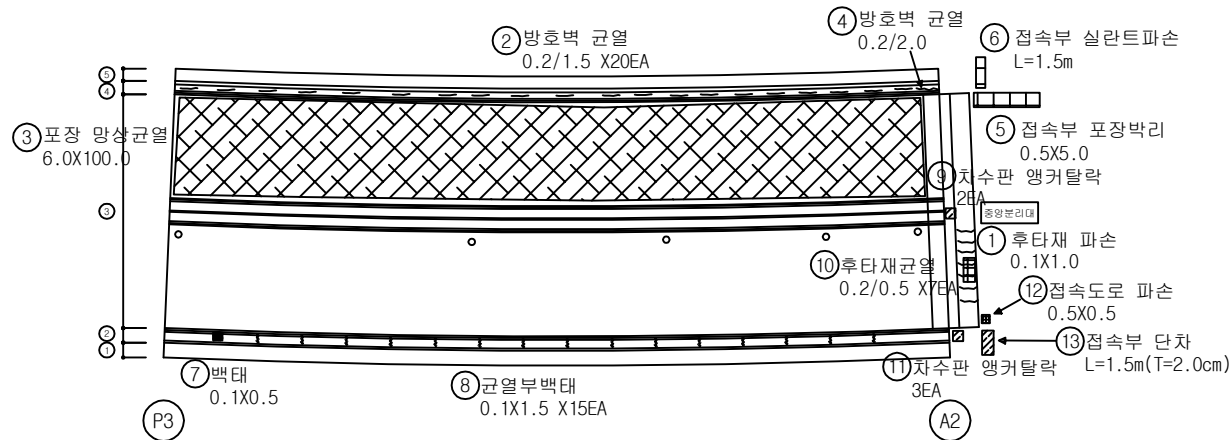
| ⑬ 부식 | ⑭ 좌굴, 변형 | ⑮ 기타 | 신월릉교 바닥판상면 S4 |

| 번호 | 발생<br>년도 | 부재 | 손상내용 | 손상현황 | | | | | | | 비 고 |
|---|---|---|---|---|---|---|---|---|---|---|---|
| 1 | 22하 | 신축이음 | 후타재 파손 | | 0.1 | 1.0 | 0.10 | m² | 1 | 0.10 | |
| 2 | 22하 | 방호벽 | 방호벽 균열(0.3mm미만) | 0.2 | 1.5 | | 1.50 | m | 20 | 30.00 | |
| 3 | 22하 | 교면포장 | 포장 망상균열 | | 6.0 | 100.0 | 600.00 | m² | 1 | 600.00 | |
| 4 | 22하 | 방호벽 | 방호벽 균열(0.3mm미만) | 0.2 | 2.0 | | 2.00 | m | 1 | 2.00 | |
| 5 | 22하 | 교면포장 | 접속부 포장박리 | | 0.5 | 5.0 | 2.50 | m² | 1 | 2.50 | |
| 6 | 22하 | 방호벽 | 접속부 실란트파손 | | 1.5 | | 1.50 | m | 1 | 1.50 | |
| 7 | 22하 | 방호벽 | 벽태 | | 0.1 | 0.5 | 0.05 | m² | 1 | 0.05 | |
| 8 | 22하 | 방호벽 | 균열부벽태 | | 0.1 | 1.5 | 0.15 | m² | 15 | 2.25 | |
| 9 | 22하 | 신축이음 | 차수판 앵커탈락 | | | | 1.00 | EA | 2 | 2.00 | |
| 10 | 22하 | 신축이음 | 후타재균열 | 0.2 | 0.5 | | 0.50 | m | 7 | 3.50 | |
| 11 | 22하 | 신축이음 | 차수판 앵커탈락 | | | | 1.00 | EA | 3 | 3.00 | |
| 12 | 22하 | 교면포장 | 접속도로 파손 | | 0.5 | 0.5 | 0.25 | m² | 1 | 0.25 | |
| 13 | 22하 | 방호벽 | 접속부 단차 | | | 1.5 | 1.50 | m | 1 | 1.50 | |

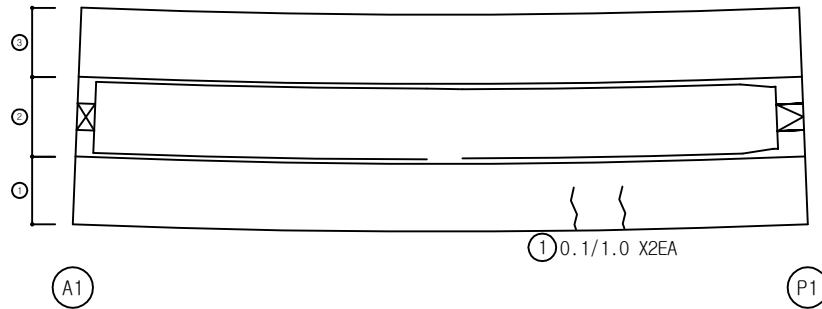
| | 누수, 습윤부 | | 변색 | | 외적물 | 도면명 | 신월릉교 바닥판하면 S1 |

| 번호 | 발생<br>년도 | 부재 | 손상내용 | 손상현황 | | | | | | | 비고 |
|---|---|---|---|---|---|---|---|---|---|---|---|
| 1 | 22하 | 바닥판 | 균열(0.3mm미만) | 0.1 | 1.0 | | 1.00 | m | 2 | 2.00 | |

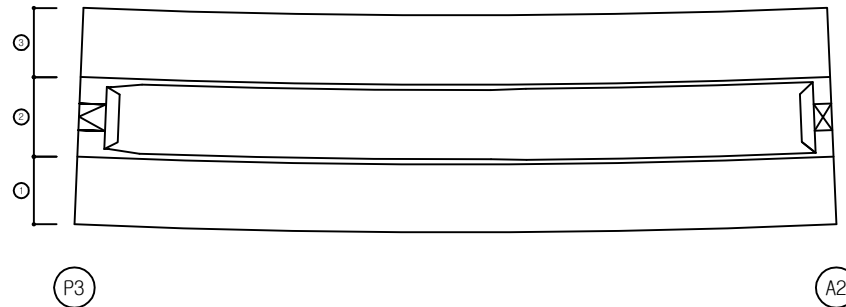
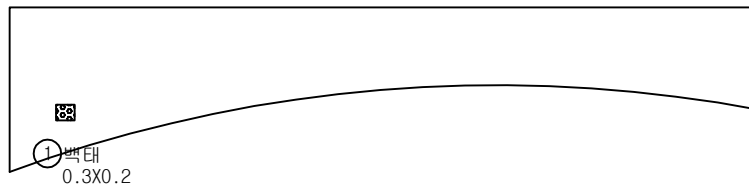
| 부식 | 자갈, 변형 | 기타 | 신월릉교 바닥판하면 S4 |

| 번호 | 발생<br>년도 | 부재 | 손상내용 | 손상현황 | | | | | | 비 고 | |
|---|---|---|---|---|---|---|---|---|---|---|---|
| 1 | 22하 | 바닥판 | 백태 | | 0.3 | 0.2 | 0.06 | m² | 1 | 0.06 | |

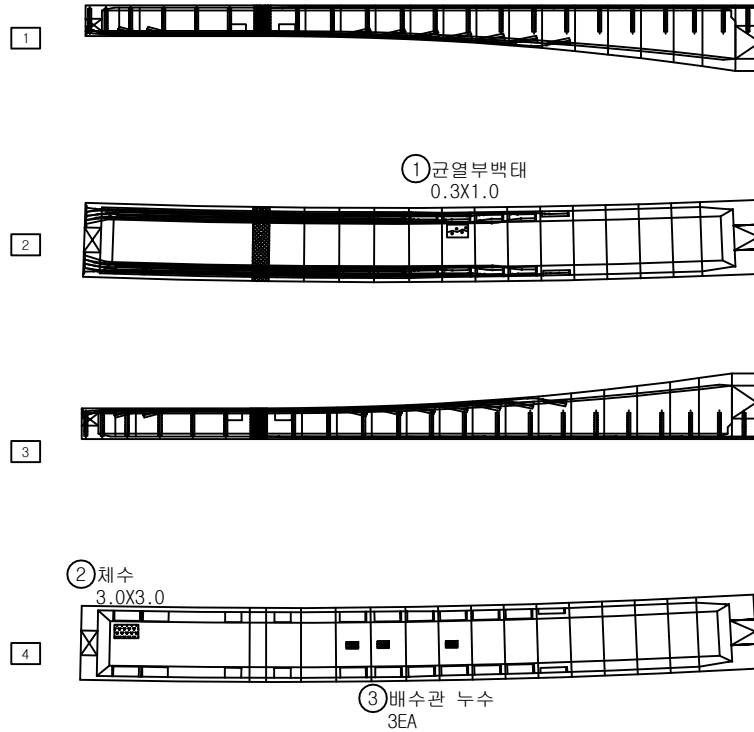
| 부식 | 좌굴, 변형 | 기타 | 신월릉교 거더 S1 |

| 번호 | 발생<br>년도 | 부재 | 손상내용 | 손상현황 | | | | | | | 비고 |
|---|---|---|---|---|---|---|---|---|---|---|---|
| 1 | 22하 | 거더 | 균열부백태 | | 0.3 | 1.0 | 0.30 | m <sup>2</sup> | 1 | 0.30 | |
| 2 | 22하 | 거더 | 채수 | | 3.0 | 3.0 | 9.00 | m <sup>2</sup> | 1 | 9.00 | |
| 3 | 22하 | 배수시설 | 배수관 누수 | | | | 1.00 | EA | 3 | 3.00 | |

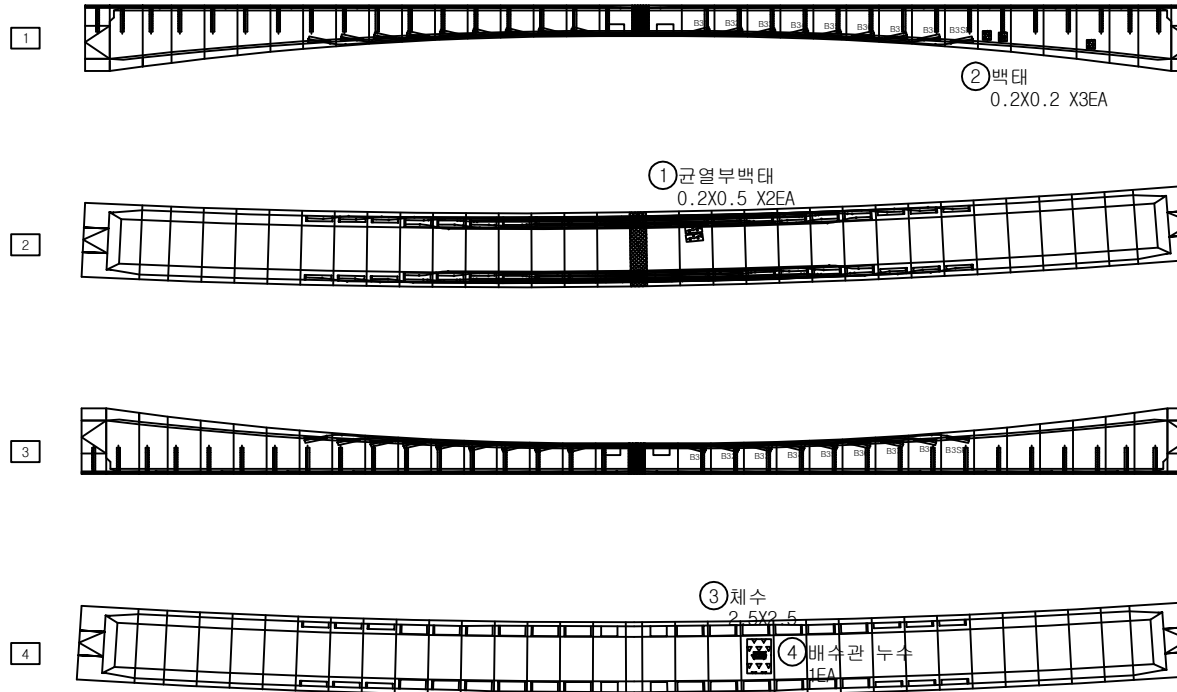
| ⑬ 부식 | ⑭ 좌굴, 변형 | ⑮ 기타 | 신월릉교 거더 S3 |

| 번호 | 발생<br>년도 | 부재 | 손상내용 | 손상현황 | | | | | | | 비 고 |
|---|---|---|---|---|---|---|---|---|---|---|---|
| 1 | 22하 | 거더 | 균열부백태 | | 0.2 | 0.5 | 0.10 | m <sup>2</sup> | 2 | 0.20 | |
| 4 | 22하 | 배수시설 | 배수관 누수 | | | | 1.00 | EA | 1 | 1.00 | |

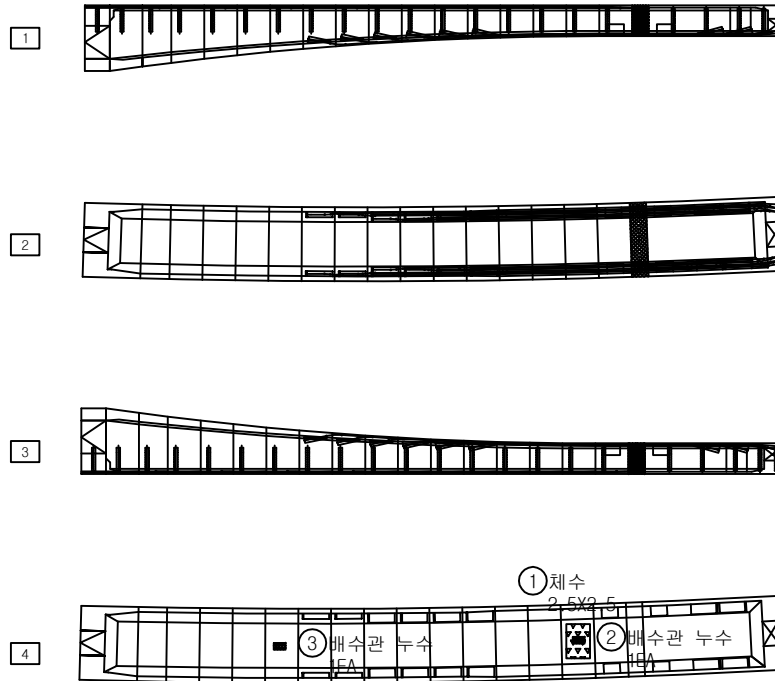
| 번호 | 발생<br>년도 | 부재 | 손상내용 | 손상현황 | | | | | | | 비 고 |
|---|---|---|---|---|---|---|---|---|---|---|---|
| 2 | 22하 | 배수시설 | 배수관 누수 | | | | 1.00 | EA | 1 | 1.00 | |
| 3 | 22하 | 배수시설 | 배수관 누수 | | | | 1.00 | EA | 1 | 1.00 | |

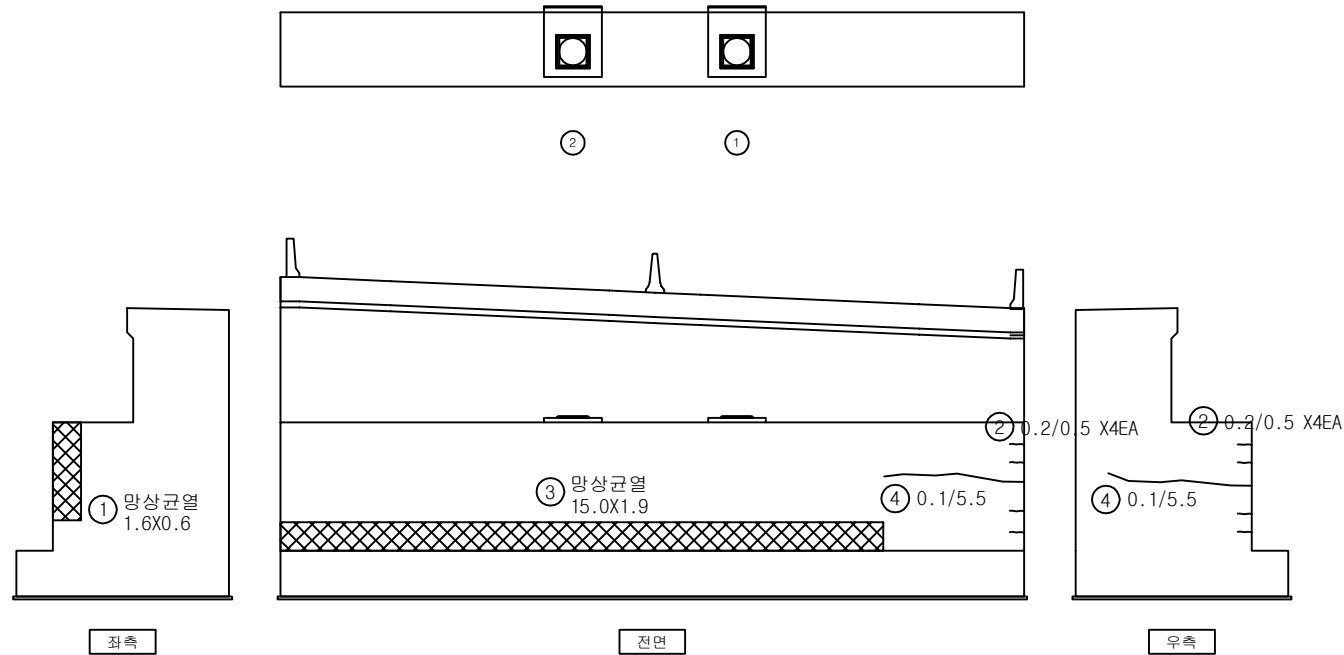
| 번호 | 발생<br>년도 | 부재 | 손상내용 | 손상현황 | | | | | | 비 고 | |
|---|---|---|---|---|---|---|---|---|---|---|---|
| 1 | 22하 | 교대 | 망상균열 | | 1.6 | 0.6 | 0.96 | m <sup>2</sup> | 1 | 0.96 | |
| 2 | 22하 | 교대 | 균열(0.3mm미만) | 0.2 | 0.5 | | 0.50 | m | 4 | 2.00 | |
| 3 | 22하 | 교대 | 망상균열 | | 15.0 | 1.9 | 28.50 | m <sup>2</sup> | 1 | 28.50 | |
| 4 | 22하 | 교대 | 균열(0.3mm미만) | 0.1 | 5.5 | | 5.50 | m | 1 | 5.50 | |

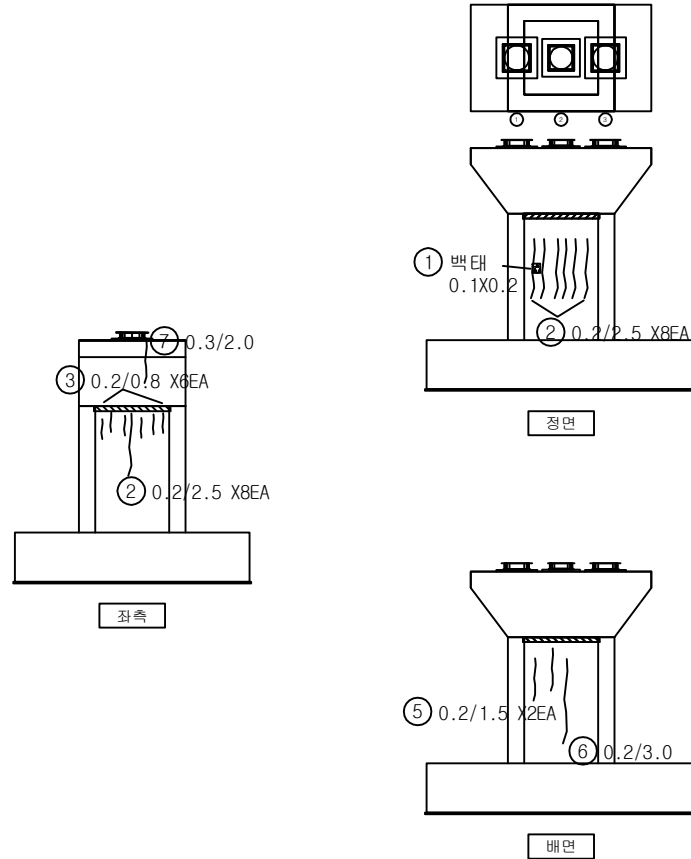
| 번호 | 발생<br>년도 | 부재 | 손상내용 | 손상현황 | | | | | | | 비 고 |
|---|---|---|---|---|---|---|---|---|---|---|---|
| 2 | 22하 | 교각 | 균열(0.3mm미만) | 0.2 | 2.5 | | 2.50 | m | 8 | 20.00 | |
| 3 | 22하 | 교각 | 균열(0.3mm미만) | 0.2 | 0.8 | | 0.80 | m | 6 | 4.80 | |
| 4 | 22하 | 교각 | 균열(0.3mm미만) | 0.2 | 1.0 | | 1.00 | m | 3 | 3.00 | |
| 5 | 22하 | 교각 | 균열(0.3mm미만) | 0.2 | 1.5 | | 1.50 | m | 2 | 3.00 | |
| 6 | 22하 | 교각 | 균열(0.3mm미만) | 0.2 | 3.0 | | 3.00 | m | 1 | 3.00 | |
| 7 | 22하 | 교각 | 균열(0.3mm이상) | 0.3 | 2.0 | | 2.00 | m | 1 | 2.00 | |
| 8 | 22하 | 교각 | 균열(0.3mm미만) | 0.2 | 1.5 | | 1.50 | m | 3 | 4.50 | |

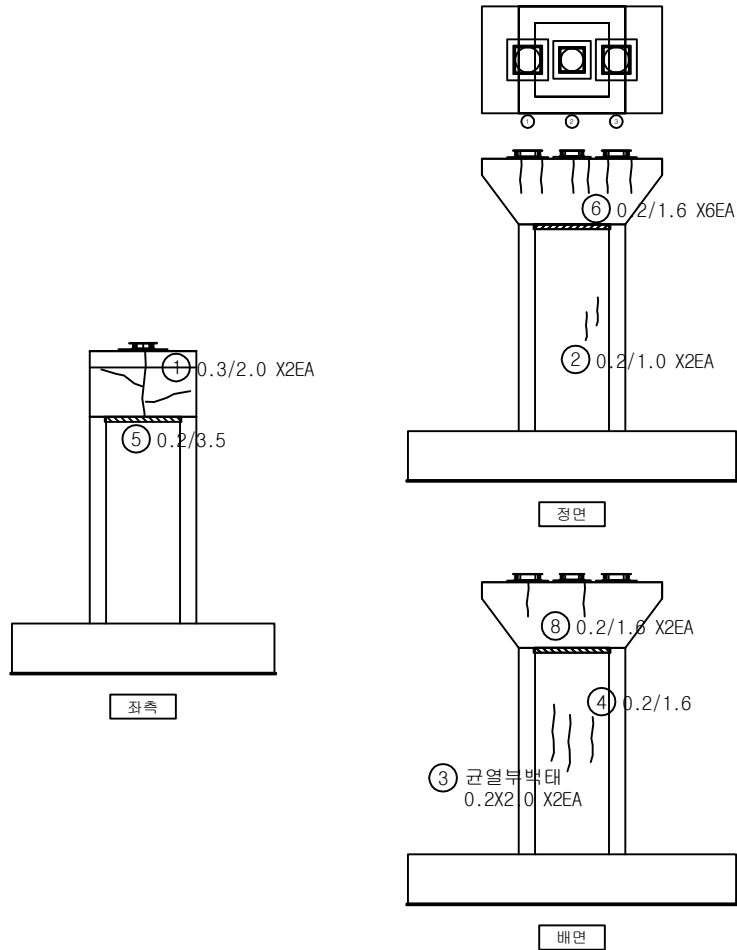
| 부식 | 좌굴, 변형 | 기타 | 신월릉교 교각 P1 |

| 번호 | 발생<br>년도 | 부재 | 손상내용 | 손상현황 | | | | | | | 비 고 |
|---|---|---|---|---|---|---|---|---|---|---|---|
| 1 | 22하 | 교각 | 균열(0.3mm이상) | 0.3 | 2.0 | | 2.00 | m | 2 | 4.00 | |
| 2 | 22하 | 교각 | 균열(0.3mm미만) | 0.2 | 1.0 | | 1.00 | m | 2 | 2.00 | |
| 3 | 22하 | 교각 | 균열부백태 | | 0.2 | 2.0 | 0.40 | m² | 2 | 0.80 | |
| 4 | 22하 | 교각 | 균열(0.3mm미만) | 0.2 | 1.6 | | 1.60 | m | 1 | 1.60 | |
| 5 | 22하 | 교각 | 균열(0.3mm미만) | 0.2 | 3.5 | | 3.50 | m | 1 | 3.50 | |
| 6 | 22하 | 교각 | 균열(0.3mm미만) | 0.2 | 1.6 | | 1.60 | m | 6 | 9.60 | |
| 7 | 22하 | 교각 | 균열(0.3mm미만) | 0.2 | 1.8 | | 1.80 | m | 1 | 1.80 | |
| 8 | 22하 | 교각 | 균열(0.3mm미만) | 0.2 | 1.6 | | 1.60 | m | 2 | 3.20 | |

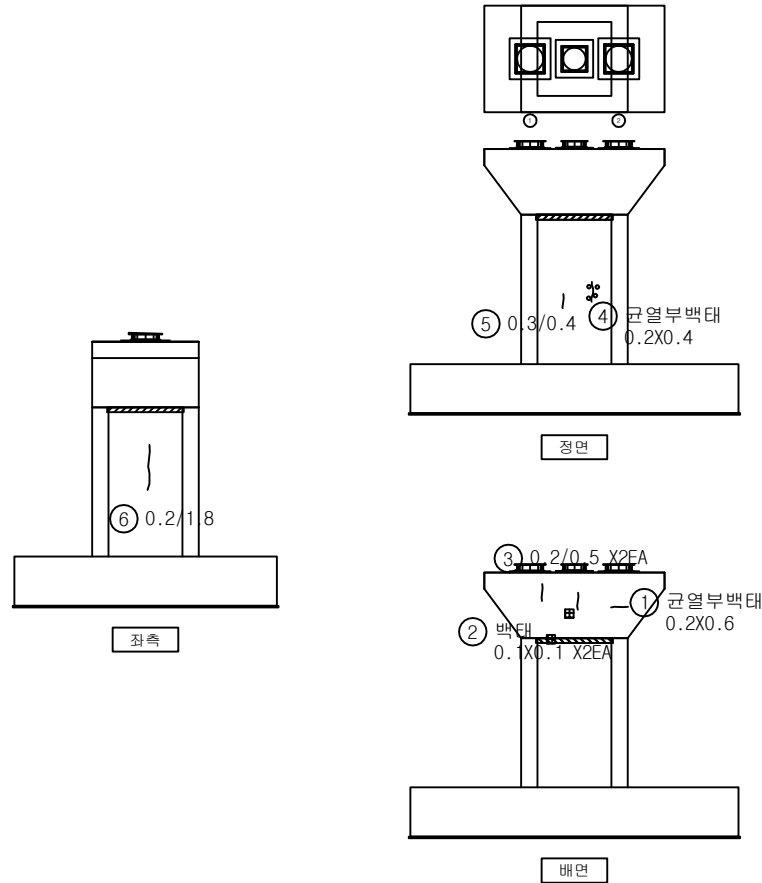
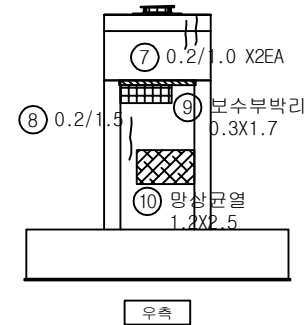
| 부식 | 착색, 변형 | 기타 | 도 면 명<br>신월릉교 교각 P2 |

| 번<br>호 | 발생<br>년도 | 부재 | 손상내용 | 손상현황 | | | | | | | 비 고 |
|---|---|---|---|---|---|---|---|---|---|---|---|
| 1 | 22하 | 교각 | 균열부백태 | | 0.2 | 0.6 | 0.12 | m | 1 | 0.12 | |
| 3 | 22하 | 교각 | 균열(0.3mm미만) | 0.2 | 0.5 | | 0.50 | m | 2 | 1.00 | |
| 4 | 22하 | 교각 | 균열부백태 | | 0.2 | 0.4 | 0.08 | m | 1 | 0.08 | |
| 5 | 22하 | 교각 | 균열(0.3mm이상) | 0.3 | 0.4 | | 0.40 | m | 1 | 0.40 | |
| 6 | 22하 | 교각 | 균열(0.3mm미만) | 0.2 | 1.8 | | 1.80 | m | 1 | 1.80 | |
| 7 | 22하 | 교각 | 균열(0.3mm미만) | 0.2 | 1.0 | | 1.00 | m | 2 | 2.00 | |
| 8 | 22하 | 교각 | 균열(0.3mm미만) | 0.2 | 1.5 | | 1.50 | m | 1 | 1.50 | |
| 10 | 22하 | 교각 | 방향균열 | | 1.2 | 2.5 | 3.00 | m | 1 | 3.00 | |

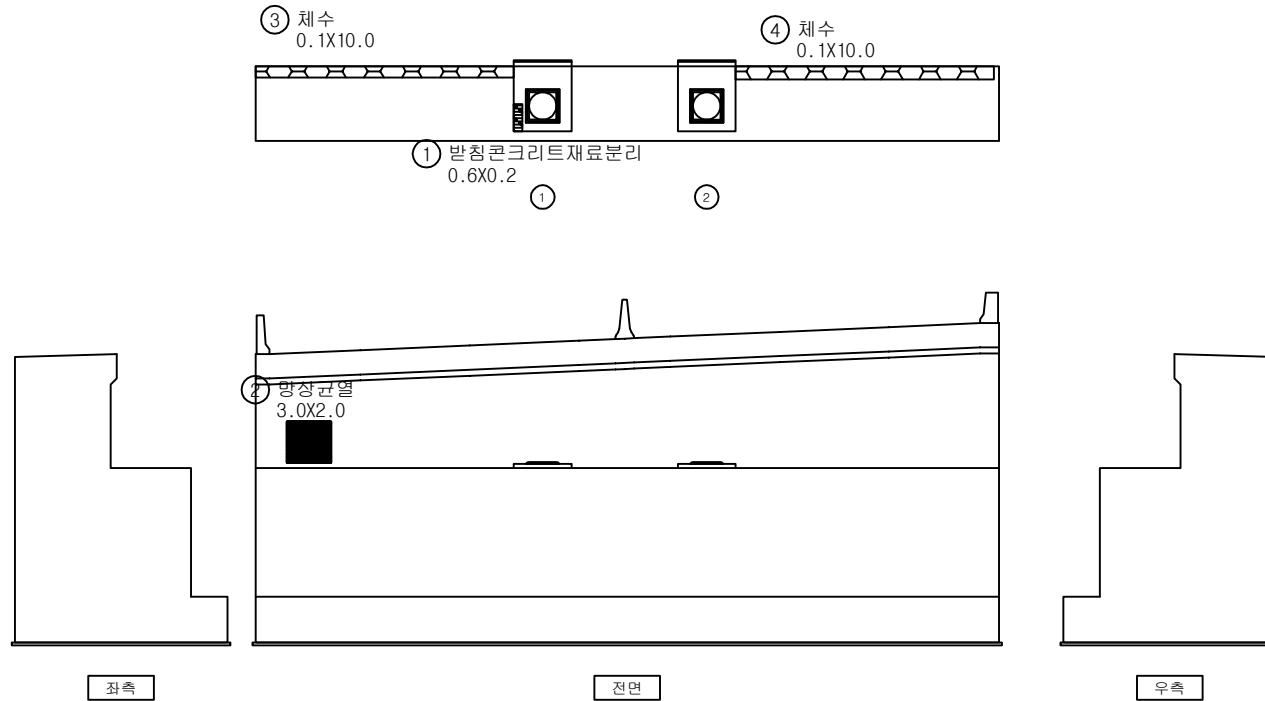
| | 부식, 습윤부 | | 백태 | | 퇴적물 | 도면명 | 신월릉교 교각 P3 |

| 번호 | 발생<br>년도 | 부재 | 손상내용 | 손상현황 | | | | | | 비 고 | |
|---|---|---|---|---|---|---|---|---|---|---|---|
| 2 | 22하 | 교대 | 양상균열 | | 3.0 | 2.0 | 6.00 | m <sup>2</sup> | 1 | 6.00 | |
