서울문산고속도로시설물  
정밀안전점검용역

외관조사망도  
( 덕은교(서울방향) )

서울문산고속도로(주)

(주)명성엔지니어링

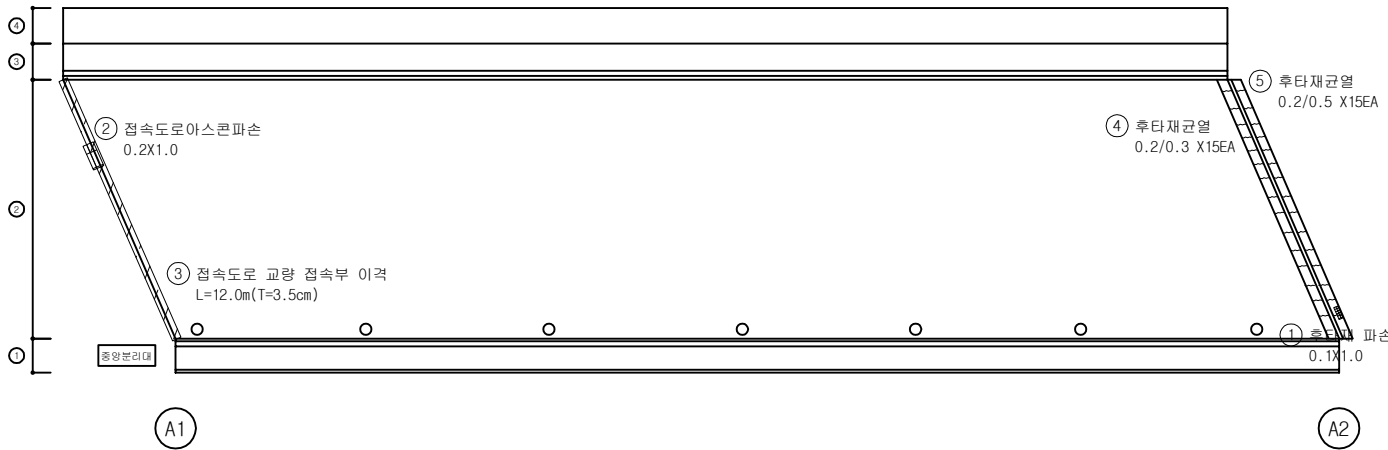
| 도 면 명 | 덕은교(서울방향) 바닥판상면 S1 |

| 번호 | 발생<br>년도 | 부재 | 손상내용 | 손상현황 | | | | | | | 비 고 |
|---|---|---|---|---|---|---|---|---|---|---|---|
| 1 | 22하 | 신축이음 | 후타재 파손 | | 0.1 | 1.0 | 0.10 | m <sup>2</sup> | 1 | 0.10 | |
| 2 | 22하 | 교면포장 | 점속도로 아스콘파손 | | 0.2 | 1.0 | 0.20 | m <sup>2</sup> | 1 | 0.20 | |
| 3 | 22하 | 교면포장 | 점속도로 교량 접속부 이격 | | 12.0 | | 12.00 | m | 1 | 12.00 | |
| 4 | 22하 | 신축이음 | 후타재균열 | 0.2 | 0.3 | | 0.30 | m | 15 | 4.50 | |
| 5 | 22하 | 신축이음 | 후타재균열 | 0.2 | 0.5 | | 0.50 | m | 15 | 7.50 | |

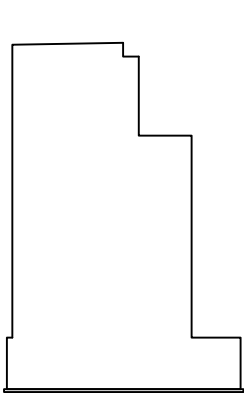
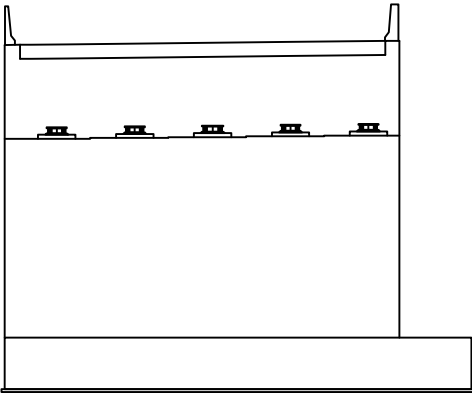
| 도 면 명 | 덕은교(서울방향) 교대 A1 |

| 번호 | 발생<br>년도 | 부재 | 손상내용 | 손상현황 | | | | | | 비 고 | |
|---|---|---|---|---|---|---|---|---|---|---|---|
| 1 | 22하 | 교대 | 보수부 재균열(0.3mm미만) | 0.2 | 0.5 | | 0.50 | m | 1 | 0.50 | |

① 보수부재균열  
0.2/0.5
