서울문산고속도로시설물  
정밀안전점검용역

외관조사망도  
( 덕은교(문산방향) )

서울문산고속도로(주)

(주)명성엔지니어링

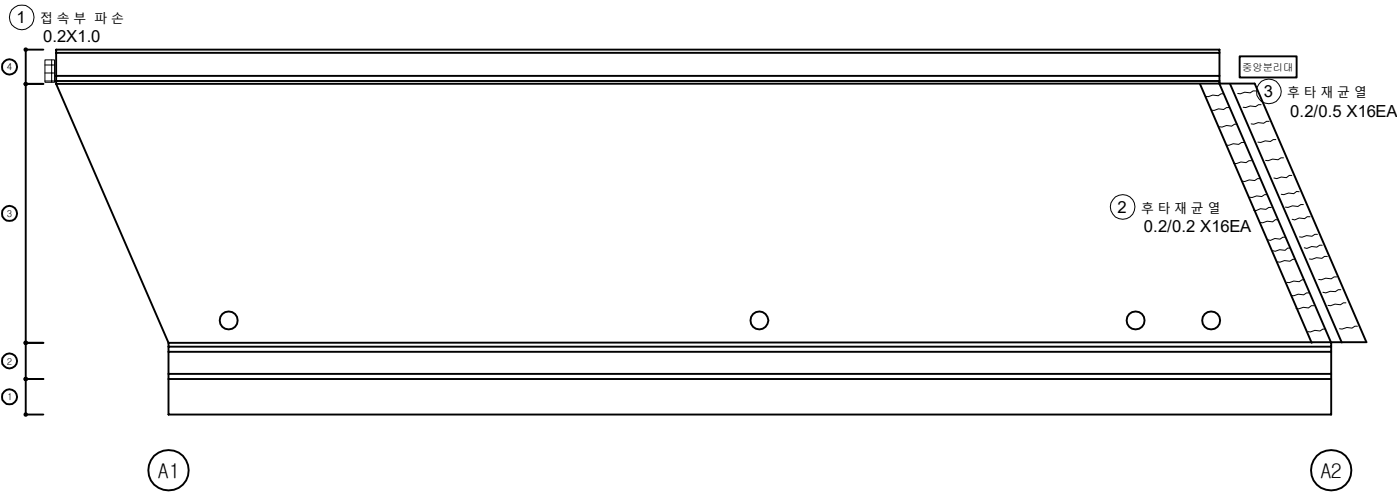
ID : 덕은교(문산방향) 바닥판상면 S1

| 번호 | 발생<br>년도 | 부재 | 손상내용 | 손상현황 | | | | | | | 비고 |
|---|---|---|---|---|---|---|---|---|---|---|---|
| 1 | 22하 | 중분대 | 접속부 파손 | | 0.2 | 1.0 | 0.20 | m <sup>2</sup> | 1 | 0.20 | |
| 2 | 22하 | 신축이음 | 후타재균열 | 0.2 | 0.2 | | 0.20 | m | 16 | 3.20 | |
| 3 | 22하 | 신축이음 | 후타재균열 | 0.2 | 0.5 | | 0.50 | m | 16 | 8.00 | |

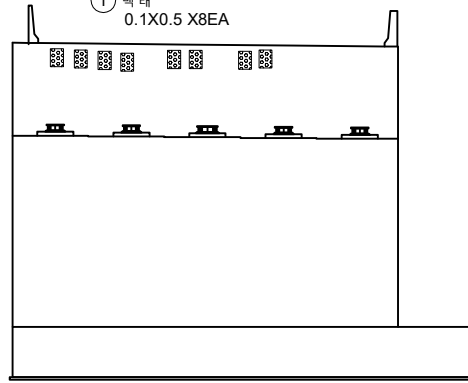
ID : 덕은교(문산방향) 교대 A2

| 번호 | 발생<br>년도 | 부재 | 손상내용 | 손상현황 | | | | | | 비고 | |
|---|---|---|---|---|---|---|---|---|---|---|---|
| 1 | 22하 | 교대 | 벽태 | | 0.1 | 0.5 | 0.05 | m <sup>2</sup> | 8 | 0.40 | |

① 벽태  
0.1X0.5 X8EA
