서울문산 고속도로 시설물  
정밀안전점검용역

외관조사망도  
(능산4교(서울방향))

서울문산고속도로(주)

(주)명성엔지니어링

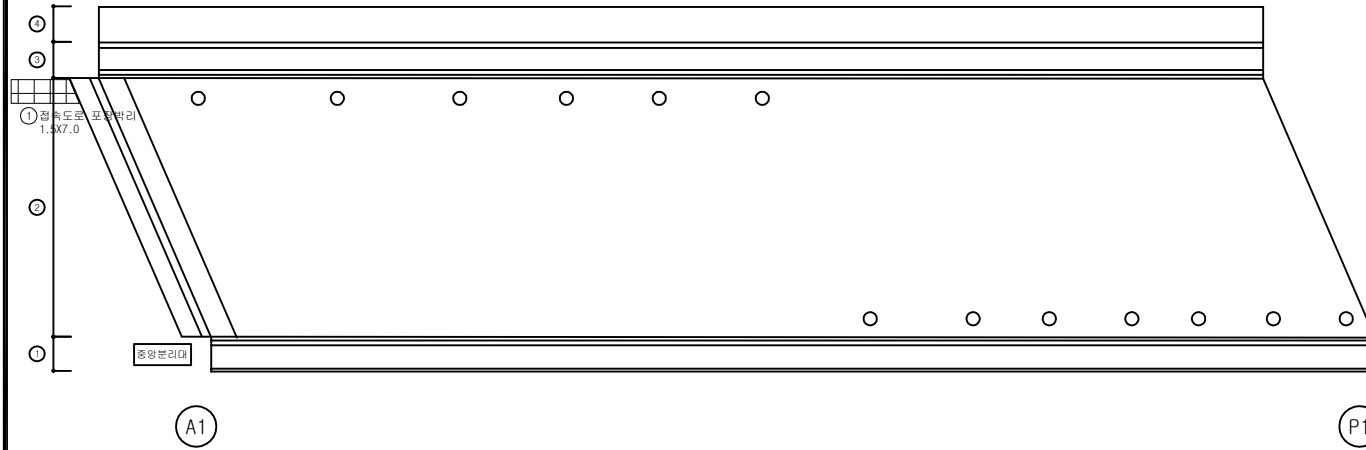
| 도면명 | 능산4교(서울방향) 바닥판상면 S1 |

| 번호 | 발생<br>년도 | 부재 | 손상내용 | 손상현황 | | | | | | | 비고 |
|---|---|---|---|---|---|---|---|---|---|---|---|
| 1 | 22하 | 교량받침 | 접속도로 포장박리 | | 1.5 | 7.0 | 10.50 | m <sup>2</sup> | 1 | 10.50 | |

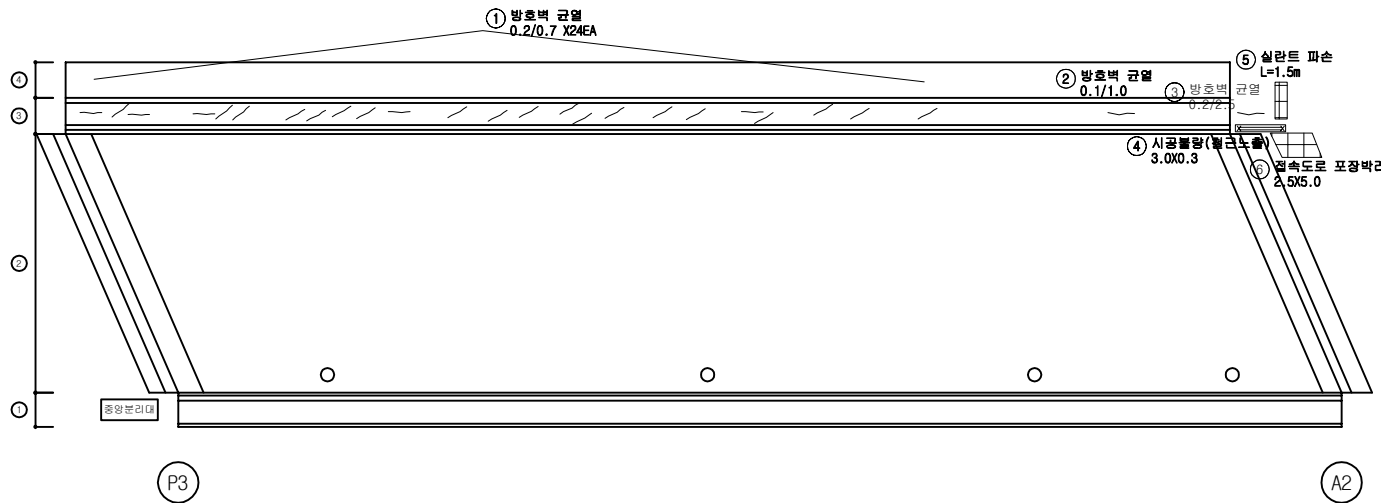
| | 누수, 습윤부 | | 백태 | | 퇴적물 | 도면명 | 능산4교(서울방향) 바닥판상면 S4 |

| 번호 | 발생<br>년도 | 부재 | 손상내용 | 손상현황 | | | | | | | 비고 |
|---|---|---|---|---|---|---|---|---|---|---|---|
| 1 | 22하 | 방호벽 | 방호벽 균열(0.3mm미만) | 0.2 | 0.7 | | 0.70 | m | 24 | 16.80 | |
| 2 | 22하 | 방호벽 | 방호벽 균열(0.3mm미만) | 0.1 | 1.0 | | 1.00 | m | 1 | 1.00 | |
| 3 | 22하 | 방호벽 | 방호벽 균열(0.3mm미만) | 0.2 | 2.5 | | 2.50 | m | 1 | 2.50 | |
| 4 | 22하 | 방호벽 | 시공불량(철근노출) | | 3.0 | 0.3 | 0.90 | m <sup>2</sup> | 1 | 0.90 | |
| 5 | 22하 | 방호벽 | 실란트 파손 | | 1.5 | | 1.50 | m | 1 | 1.50 | |
| 6 | 22하 | 교면포장 | 접속도로 포장박리 | | 2.5 | 5.0 | 12.50 | m <sup>2</sup> | 1 | 12.50 | |

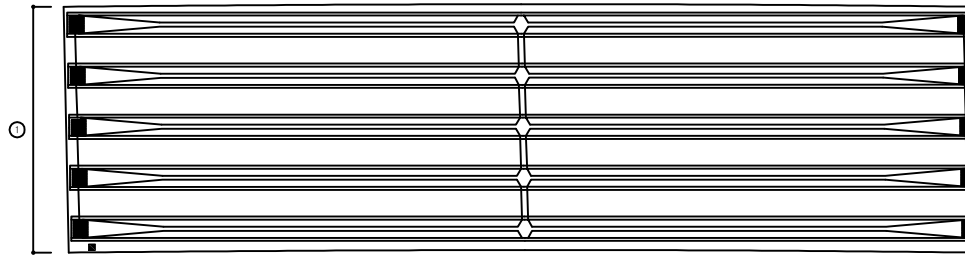
| | 누수, 습윤부 | | 백 먼 | | 퇴적물 | 도 면 명 | 능산4교(서울방향) 바닥판하면 S3 |

| 번호 | 발생<br>년도 | 부재 | 손상내용 | 손상현황 | | | | | | 비고 | |
|---|---|---|---|---|---|---|---|---|---|---|---|
| 1 | 22하 | 배수시설 | 배수관 이음부불량 | | | | 1.00 | EA | 1 | 1.00 | |

① 배수관 이음부불량  
1EAKEY  
PLAN

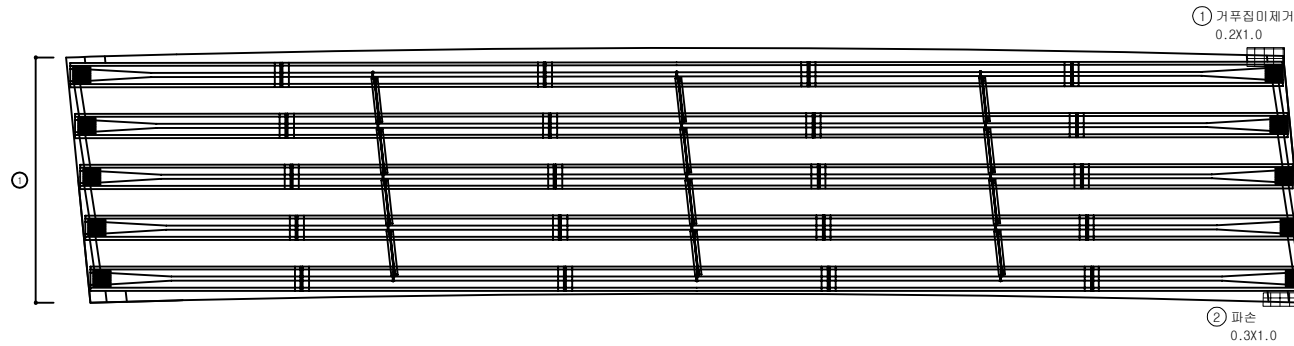
| 누수, 습윤부 | 균열 | 퇴적물 | 도면명<br>능산4교(서울방향) 바닥판하면 S4 |

| 번호 | 발생<br>년도 | 부재 | 손상내용 | 손상현황 | | | | | | | 비 고 |
|---|---|---|---|---|---|---|---|---|---|---|---|
| 1 | 22하 | 바닥판 | 거푸집이제거 | | 0.2 | 1.0 | 0.20 | m <sup>2</sup> | 1 | 0.20 | |
| 2 | 22하 | 바닥판 | 파손 | | 0.3 | 1.0 | 0.30 | m <sup>2</sup> | 1 | 0.30 | |

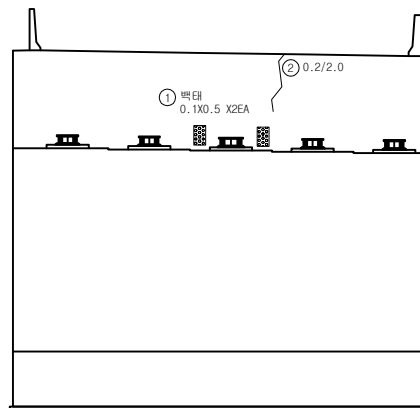
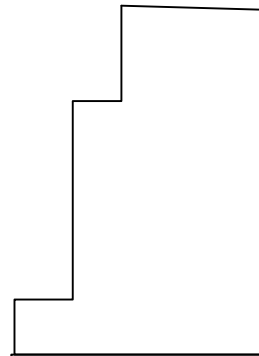
| 누수, 습윤부 | 콘크리트 | 퇴적물 | 도 면 명<br>능산4교(서울방향) 교대 A1 |

| 번호 | 발생<br>년도 | 부재 | 손상내용 | 손상현황 | | | | | | | 비 고 |
|---|---|---|---|---|---|---|---|---|---|---|---|
| 2 | 22하 | 교대 | 균열(0.3mm미만) | 0.2 | 2.0 | | 2.00 | m | 1 | 2.00 | |

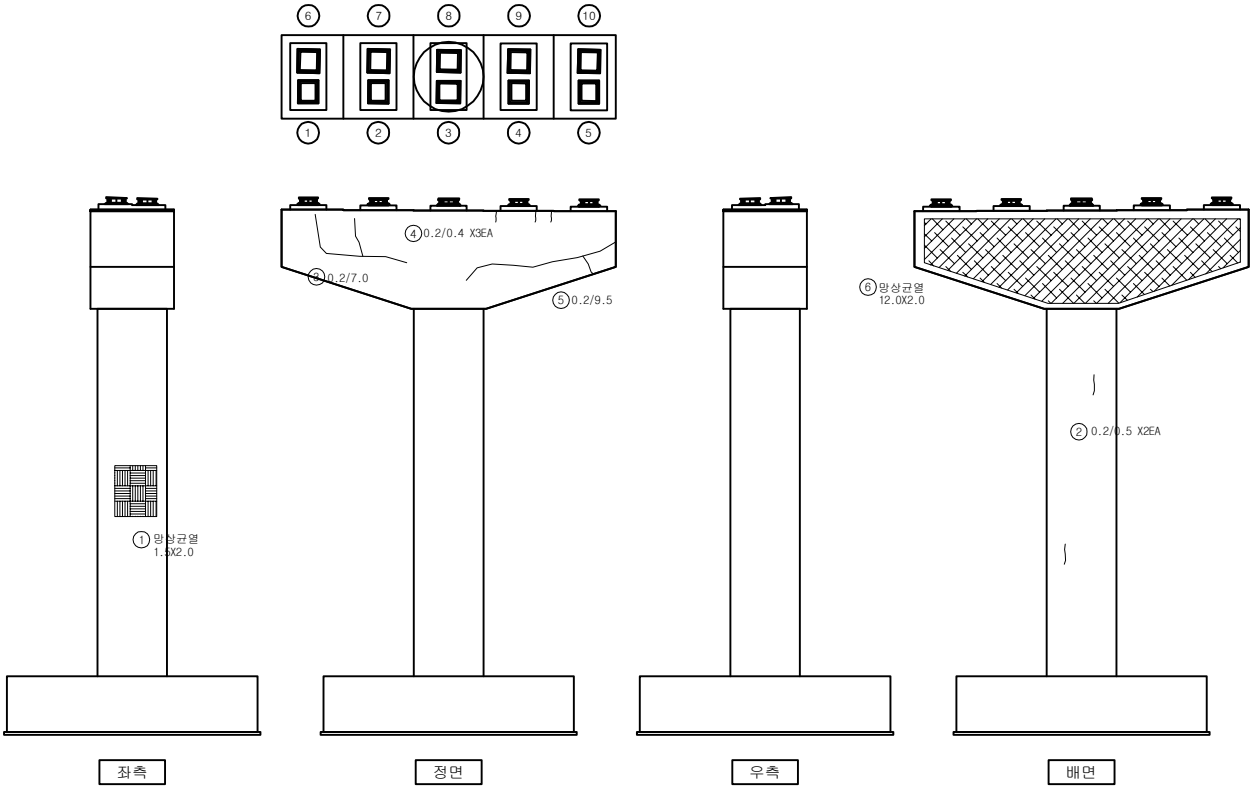
| 번호 | 발생<br>년도 | 부재 | 손상내용 | 손상현황 | | | | | | | 비 고 |
|---|---|---|---|---|---|---|---|---|---|---|---|
| 1 | 22하 | 교각 | 망상균열 | | 1.5 | 2.0 | 3.00 | m <sup>2</sup> | 1 | 3.00 | |
| 2 | 22하 | 교각 | 균열(0.3mm미만) | 0.2 | 0.5 | | 0.50 | m | 2 | 1.00 | |
| 3 | 22하 | 교각 | 균열(0.3mm미만) | 0.2 | 7.0 | | 7.00 | m | 1 | 7.00 | |
| 4 | 22하 | 교각 | 균열(0.3mm미만) | 0.2 | 0.4 | | 0.40 | m | 3 | 1.20 | |
| 5 | 22하 | 교각 | 균열(0.3mm미만) | 0.2 | 9.5 | | 9.50 | m | 1 | 9.50 | |
| 6 | 22하 | 교각 | 망상균열 | | 12.0 | 2.0 | 24.00 | m <sup>2</sup> | 1 | 24.00 | |

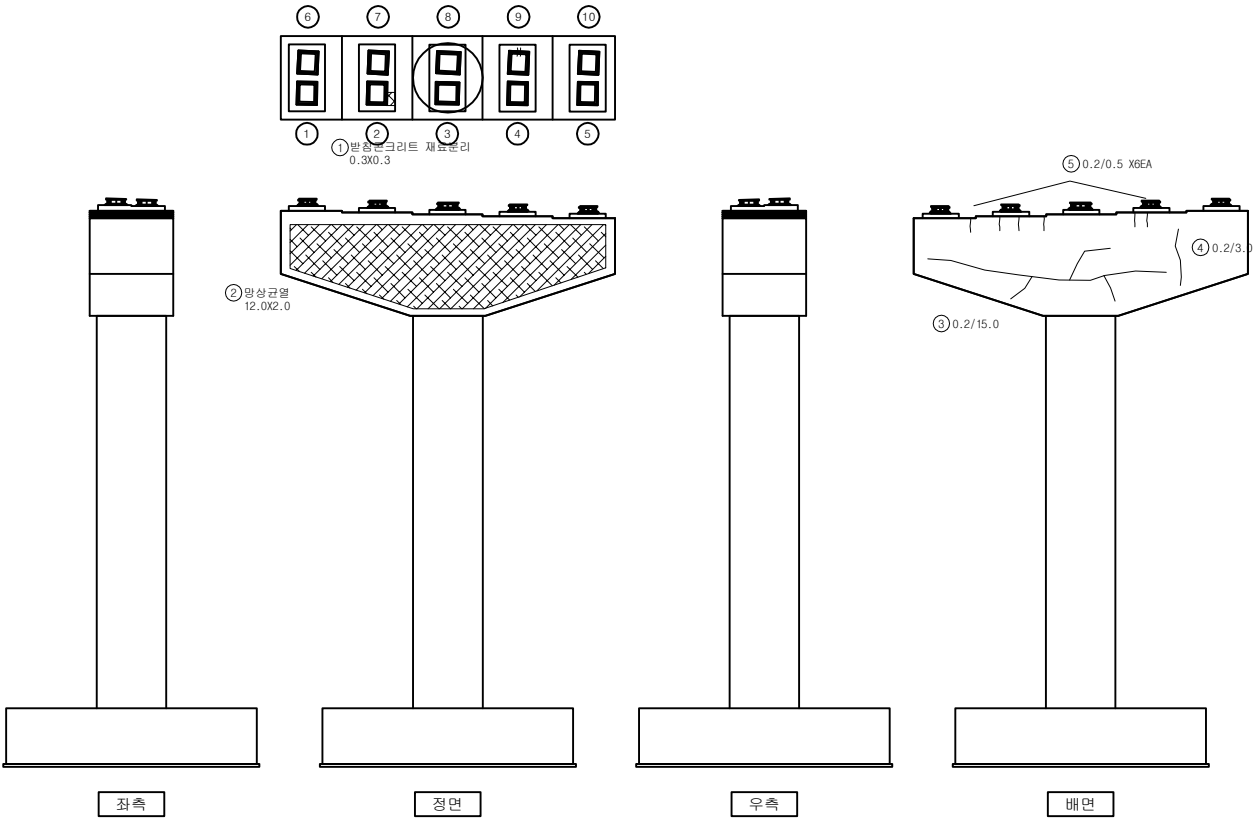
| 번호 | 발생<br>년도 | 부재 | 손상내용 | 손상현황 | | | | | | | 비고 |
|---|---|---|---|---|---|---|---|---|---|---|---|
| 2 | 22하 | 교각 | 망상균열 | | 12.0 | 2.0 | 24.00 | m <sup>2</sup> | 1 | 24.00 | |
| 3 | 22하 | 교각 | 균열(0.3mm이만) | 0.2 | 15.0 | | 15.00 | m | 1 | 15.00 | |
| 4 | 22하 | 교각 | 균열(0.3mm이만) | 0.2 | 3.0 | | 3.00 | m | 1 | 3.00 | |
| 5 | 22하 | 교각 | 균열(0.3mm이만) | 0.2 | 0.5 | | 0.50 | m | 6 | 3.00 | |

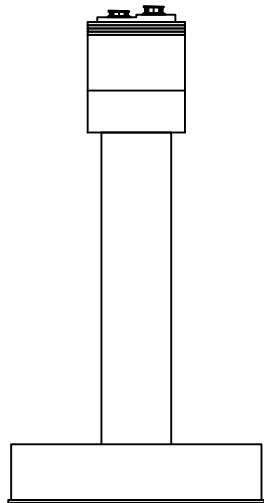
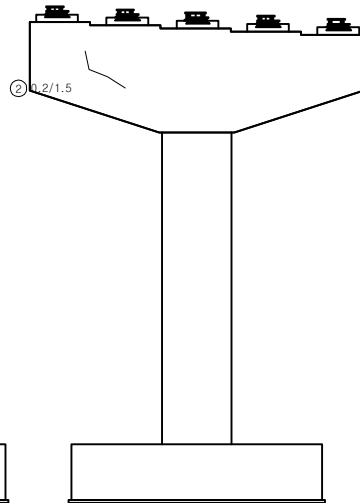
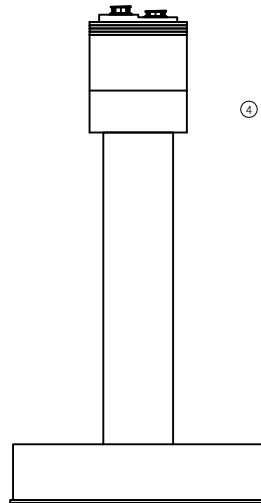
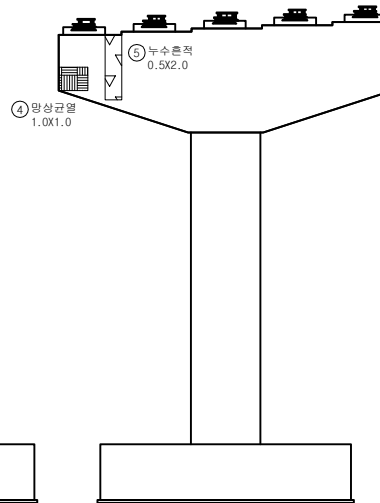
| 부식 | 누수, 습윤부 | 박락 | 도면명<br>능산4교(서울방향) 교각 P3 |

| 번호 | 발생<br>년도 | 부재 | 손상내용 | 손상현황 | | | | | | | 비고 |
|---|---|---|---|---|---|---|---|---|---|---|---|
| 1 | 22하 | 교량받침 | 받침콘크리트 균열 | 0.1 | 0.3 | | 0.30 | m | 3 | 0.90 | |
| 2 | 22하 | 교각 | 균열(0.3mm미만) | 0.2 | 1.5 | | 1.50 | m | 1 | 1.50 | |
| 4 | 22하 | 교각 | 양상균열 | | 1.0 | 1.0 | 1.00 | m <sup>2</sup> | 1 | 1.00 | |
| 5 | 22하 | 교각 | 누수흔적 | | 0.5 | 2.0 | 1.00 | m <sup>2</sup> | 1 | 1.00 | |

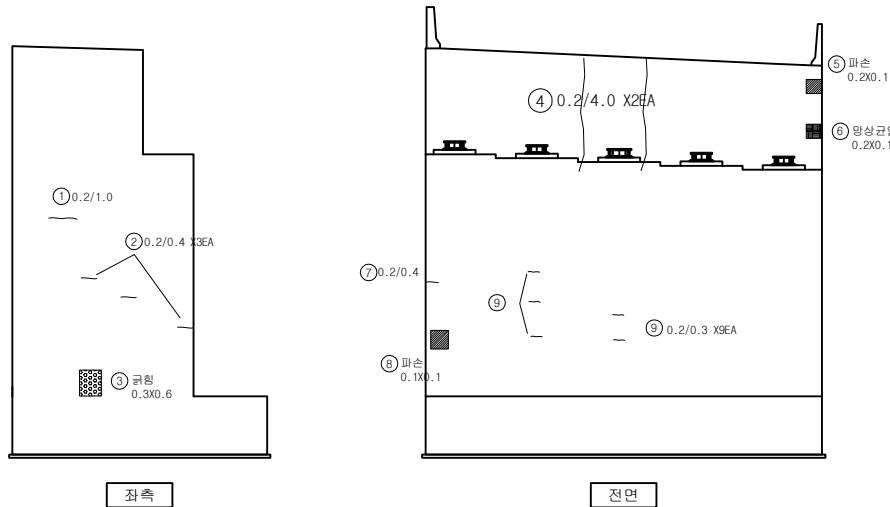
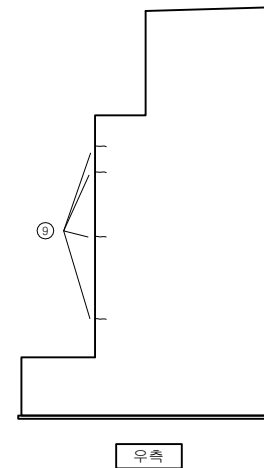
| 부식 | 좌굴, 변형 | 기타 | 능산4교(서울방향) 교대 A2 |

| 번호 | 발생<br>년도 | 부재 | 손상내용 | 손상현황 | | | | | | | 비 고 |
|---|---|---|---|---|---|---|---|---|---|---|---|
| 1 | 22하 | 교각 | 균열(0.3mm미만) | 0.2 | 1.0 | | 1.00 | m | 1 | 1.00 | |
| 2 | 22하 | 교각 | 균열(0.3mm미만) | 0.2 | 0.4 | | 0.40 | m | 3 | 1.20 | |
| 3 | 22하 | 교각 | 균열 | | 0.3 | 0.6 | 0.18 | m² | 1 | 0.18 | |
| 4 | 22하 | 교각 | 균열(0.3mm미만) | 0.2 | 4.0 | | 4.00 | m | 2 | 8.00 | |
| 6 | 22하 | 교각 | 망상균열 | | 0.2 | 0.1 | 0.02 | m² | 1 | 0.02 | |
| 7 | 22하 | 교각 | 균열(0.3mm미만) | 0.2 | 0.4 | | 0.40 | m | 1 | 0.40 | |
| 9 | 22하 | 교각 | 균열(0.3mm미만) | 0.2 | 0.3 | | 0.30 | m | 9 | 2.70 | |
