서울문산고속도로시설물  
정밀안전점검용역

외관조사망도  
(능산4교(문산방향))

서울문산고속도로(주)

(주)명성엔지니어링

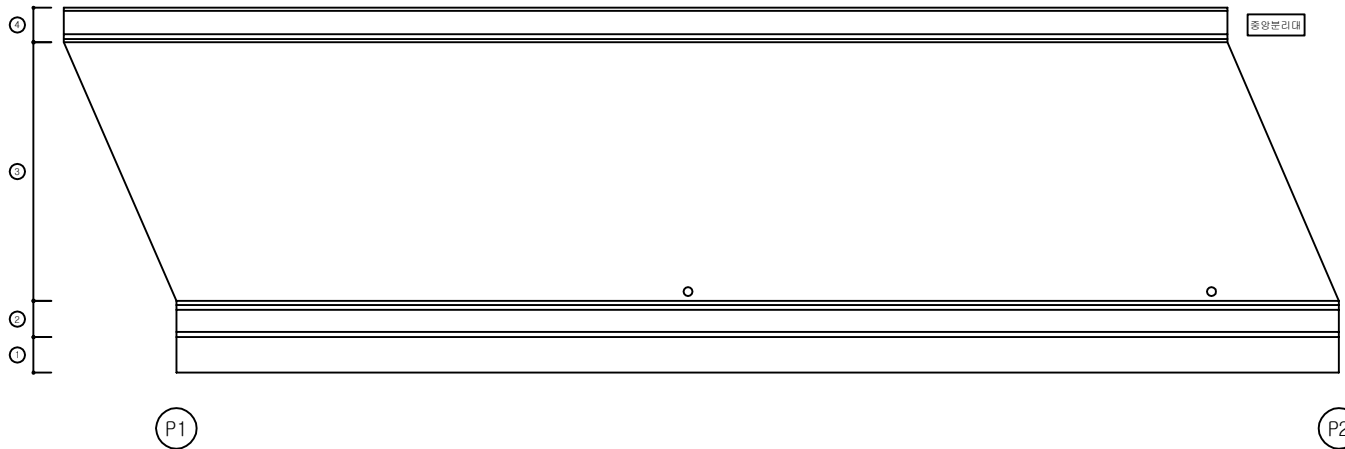
| 부식 | 좌굴, 변형 | 기타 | 능산4교(문산방향) 바닥판상면 S2 |

| 번호 | 발생<br>년도 | 부재 | 손상내용 | 손상현황 | | | | | | | 비 고 |
|---|---|---|---|---|---|---|---|---|---|---|---|
| 1 | 22하 | 방호벽 | 벽태 | | 4.0 | 0.5 | 2.00 | m <sup>2</sup> | 1 | 2.00 | |

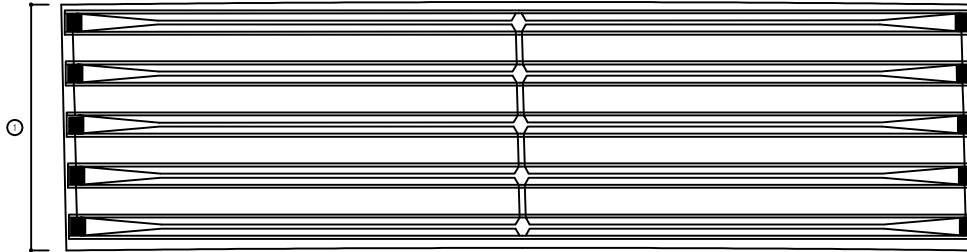
| 도면명 | 능산4교(문산방향) 바닥판하면 S1 |

| 번<br>호 | 발생<br>년도 | 부재 | 손상내용 | 손상현황 | | | | | | | 비 고 |
|---|---|---|---|---|---|---|---|---|---|---|---|
| 1 | 22하 | 바닥판 | 균열부백태 | | 0.2 | 1.0 | 0.20 | m <sup>2</sup> | 3 | 0.60 | |

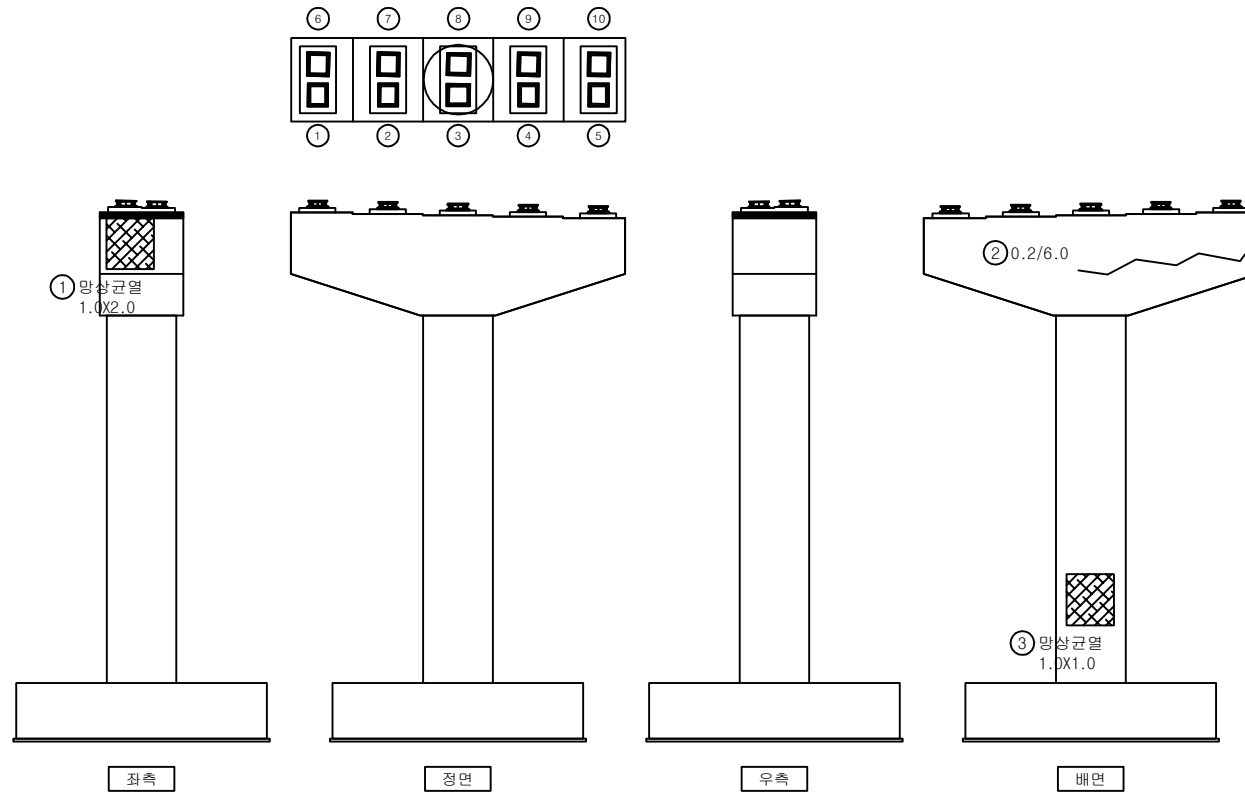
| | 부식, 습윤부 | | 변색 | | 퇴적물 | 도면명 | 능산4교(문산방향) 교각 P1 |

| 번호 | 발생<br>년도 | 부재 | 손상내용 | 손상현황 | | | | | | | 비 고 |
|---|---|---|---|---|---|---|---|---|---|---|---|
| 1 | 22하 | 교각 | 망상균열 | | 1.0 | 2.0 | 2.00 | m <sup>2</sup> | 1 | 2.00 | |
| 2 | 22하 | 교각 | 균열(0.3mm미만) | 0.2 | 6.0 | | 6.00 | m | 1 | 6.00 | |
| 3 | 22하 | 교각 | 망상균열 | | 1.0 | 1.0 | 1.00 | m <sup>2</sup> | 1 | 1.00 | |

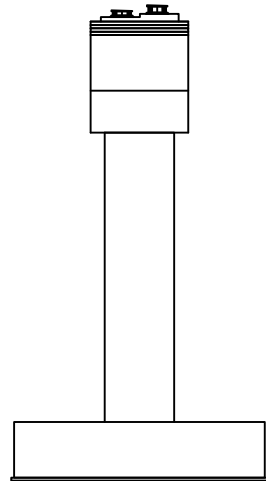
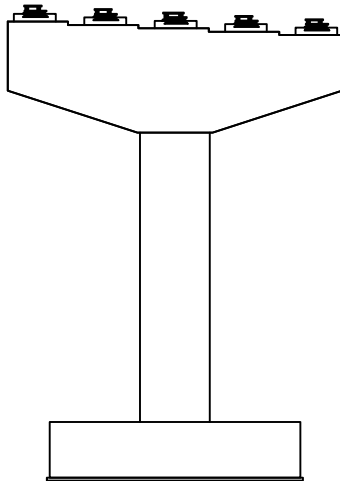
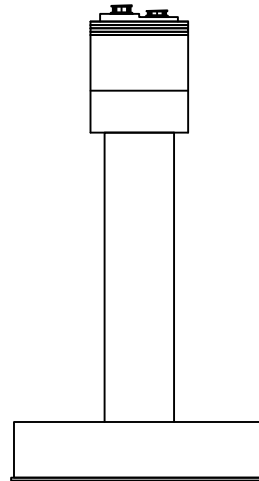
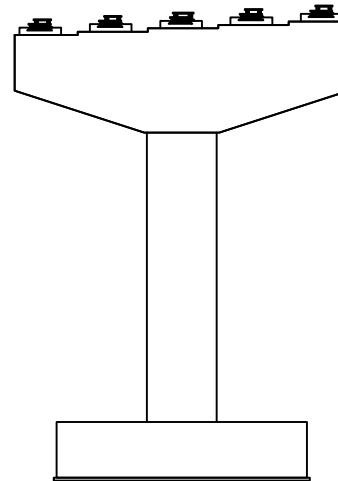
| 부식, 층분리 | 변색 | 퇴색물 | 도면명<br>능산4교(문산방향) 교각 P3 |

| 번호 | 발생<br>년도 | 부재 | 손상내용 | 손상현황 | | | | | | | 비 고 |
|---|---|---|---|---|---|---|---|---|---|---|---|
| 1 | 22하 | 교량받침 | 받침콘크리트 균열 | 0.1 | 0.4 | | 0.40 | m | 3 | 1.20 | |

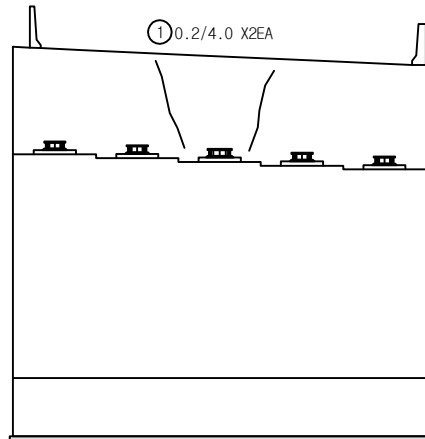
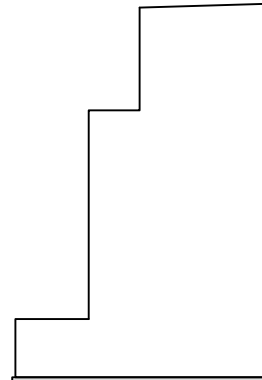
| 부식, 슬럼프 | 철근노출 | 부식 | 도 면 명<br>능산4교(문산방향) 교대 A2 |

| 번호 | 발생<br>년도 | 부재 | 손상내용 | 손상현황 | | | | | | 비 고 | |
|---|---|---|---|---|---|---|---|---|---|---|---|
| 1 | 22하 | 교대 | 균열(0.3mm미만) | 0.2 | 4.0 | | 4.00 | m | 2 | 8.00 | |
