서울문산 고속도로 시설물  
정밀안전점검용역

외관조사망도  
( 내포 IC R-B1교 )

서울문산고속도로(주)

(주)명성엔지니어링

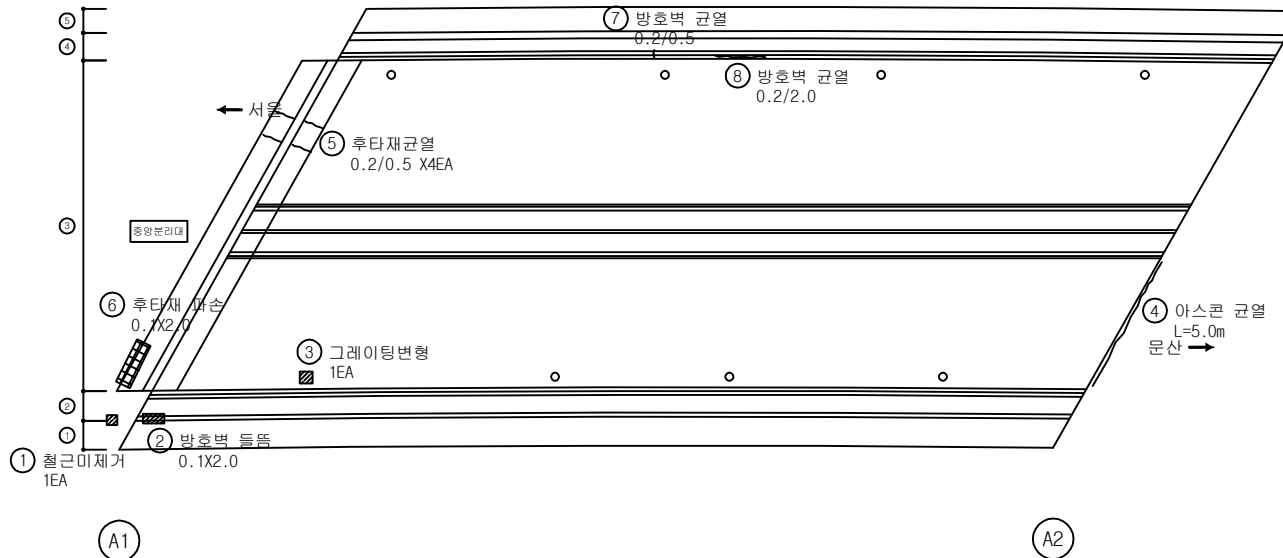
| 도면번호 | 01 |

| 번호 | 발생<br>년도 | 부재 | 손상내용 | 손상현황 | | | | | | | 비고 |
|---|---|---|---|---|---|---|---|---|---|---|---|
| 1 | 22하 | 방호벽 | 철근미제거 | | | | | 1.00 | EA | 1 | 1.00 |
| 2 | 22하 | 방호벽 | 방호벽 들뜸 | | 0.1 | 2.0 | 0.20 | m <sup>2</sup> | 1 | 0.20 | |
| 3 | 22하 | 배수시설 | 그레이팅변형 | | | | 1.00 | EA | 1 | 1.00 | |
| 4 | 22하 | 교면포장 | 아스콘 균열 | | 5.0 | | 5.00 | m | 1 | 5.00 | |
| 5 | 22하 | 신축이음 | 후타재균열 | 0.2 | 0.5 | | 0.50 | m | 4 | 2.00 | |
| 6 | 22하 | 신축이음 | 후타재 파손 | | 0.1 | 2.0 | 0.20 | m <sup>2</sup> | 1 | 0.20 | |
| 7 | 22하 | 방호벽 | 방호벽 균열(0.3mm미만) | 0.2 | 0.5 | | 0.50 | m | 1 | 0.50 | |
| 8 | 22하 | 방호벽 | 방호벽 균열(0.3mm미만) | 0.2 | 2.0 | | 2.00 | m | 1 | 2.00 | |

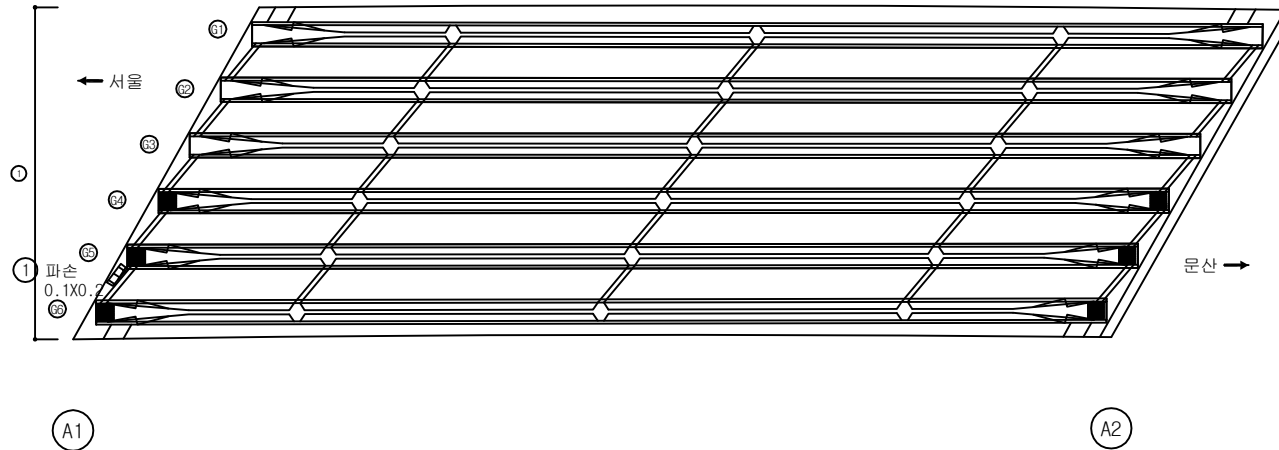
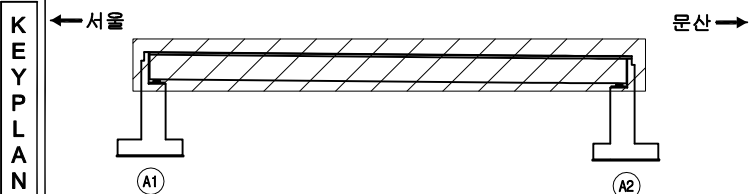
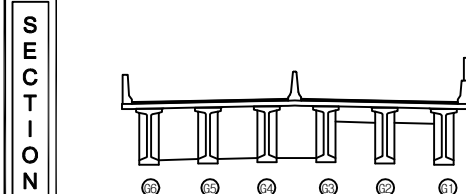
| | | | 도면번호 02 |

| 번호 | 발생<br>년도 | 부재 | 손상내용 | 손상현황 | | | | | | 비고 | |
|---|---|---|---|---|---|---|---|---|---|---|---|
| 1 | 22하 | 바닥판 | 파손 | | 0.1 | 0.2 | 0.02 | m² | 1 | 0.02 | |

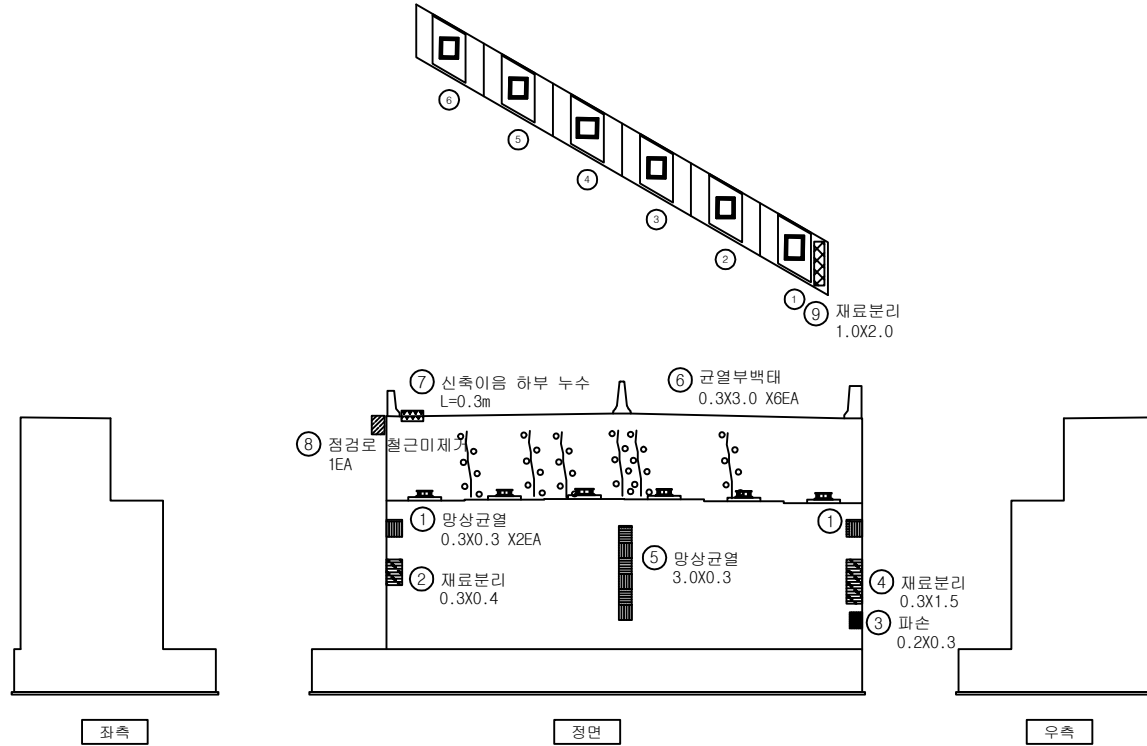
| | | | 06 |

| 번호 | 발생<br>년도 | 부재 | 손상내용 | 손상현황 | | | | | | | 비 고 |
|---|---|---|---|---|---|---|---|---|---|---|---|
| 1 | 22하 | 교대 | 망상균열 | | 0.3 | 0.3 | 0.09 | m² | 2 | 0.18 | |
| 2 | 22하 | 교대 | 재료분리 | | 0.3 | 0.4 | 0.12 | m² | 1 | 0.12 | |
| 3 | 22하 | 교대 | 파손 | | 0.2 | 0.3 | 0.06 | m² | 1 | 0.06 | |
| 4 | 22하 | 교대 | 재료분리 | | 0.3 | 1.5 | 0.45 | m² | 1 | 0.45 | |
| 5 | 22하 | 교대 | 망상균열 | | 3.0 | 0.3 | 0.90 | m² | 1 | 0.90 | |
| 6 | 22하 | 교대 | 균열부백태 | | 0.5 | 3.0 | 1.50 | m² | 6 | 9.00 | |
| 7 | 22하 | 신축이음 | 신축이음 하부 누수 | | 0.3 | | 0.30 | m | 1 | 0.30 | |
| 8 | 22하 | 교대 | 점검로 철근미제거 | | | | 1.00 | EA | 1 | 1.00 | |
| 9 | 22하 | 교대 | 재료분리 | | 1.0 | 2.0 | 2.00 | m² | 1 | 2.00 | |

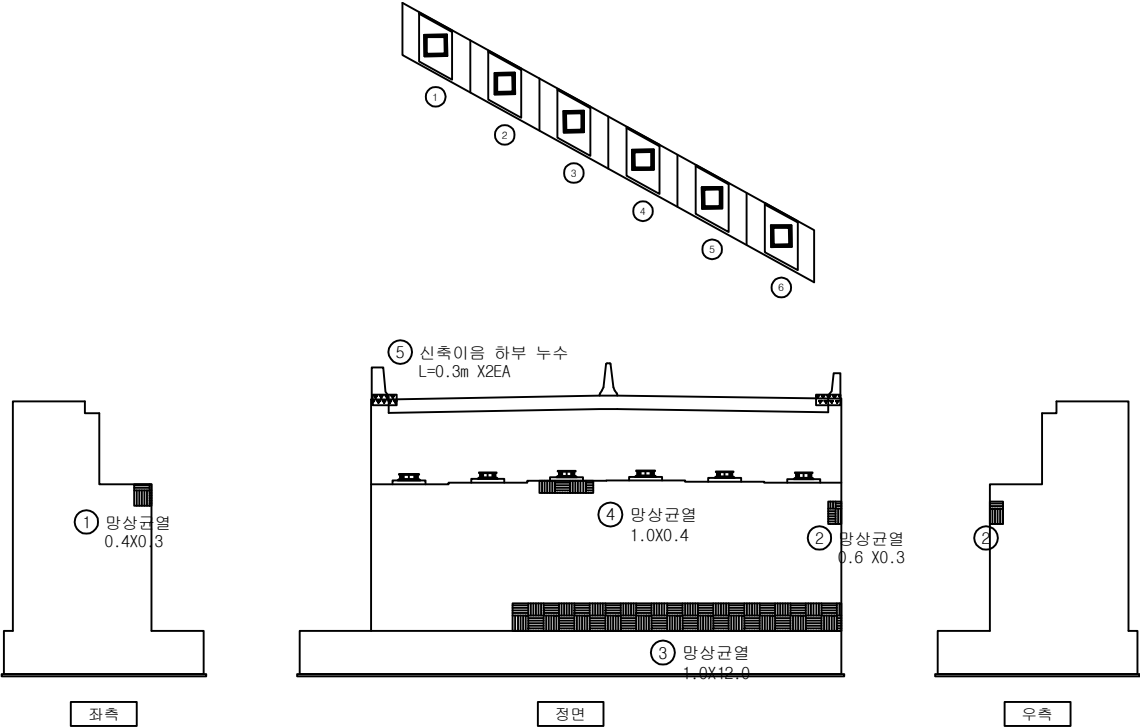
도면번호  
07

| 번호 | 발생<br>년도 | 부재 | 손상내용 | 손상현황 | | | | | | | 비 고 |
|---|---|---|---|---|---|---|---|---|---|---|---|
| 1 | 22하 | 교대 | 망상균열 | | 0.4 | 0.3 | 0.12 | ㎡ | 1 | 0.12 | |
| 2 | 22하 | 교대 | 망상균열 | | 0.6 | 0.3 | 0.18 | ㎡ | 1 | 0.18 | |
| 3 | 22하 | 교대 | 망상균열 | | 1.0 | 12.0 | 12.00 | ㎡ | 1 | 12.00 | |
| 4 | 22하 | 교대 | 망상균열 | | 1.0 | 0.4 | 0.40 | ㎡ | 1 | 0.40 | |
| 5 | 22하 | 신축이음 | 신축이음 하부 누수 | | 0.3 | | 0.30 | m | 2 | 0.60 | |
