서울문산 고속도로 시설물  
정밀안전점검용역

외관조사망도  
( 내포 IC R-A교 )

서울문산고속도로(주)

(주)명성엔지니어링

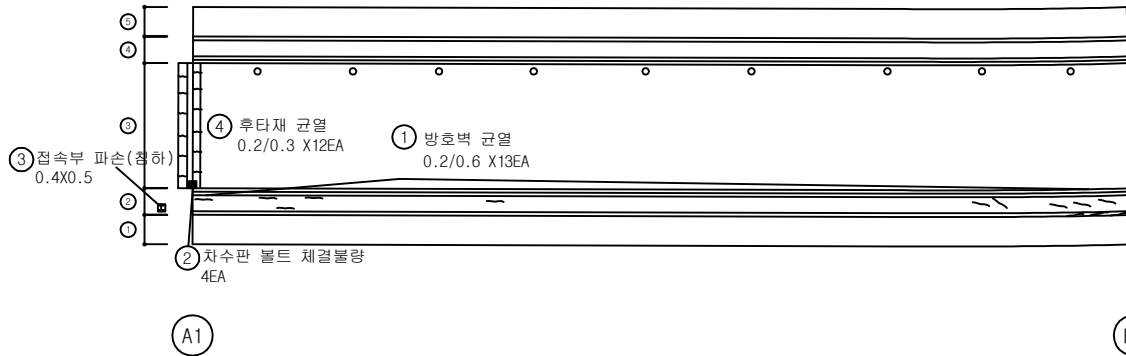
| 도면명 | 내포IC R-A교 바닥판상면 S1 |

| 번호 | 발생<br>년도 | 부재 | 손상내용 | 손상현황 | | | | | | | 비고 |
|---|---|---|---|---|---|---|---|---|---|---|---|
| 1 | 22하 | 방호벽 | 방호벽 균열(0.3mm이만) | 0.2 | 0.6 | | 0.60 | m | 13 | 7.80 | |
| 2 | 22하 | 신속이음 | 차수판 볼트 체결불량 | | | | 1.00 | EA | 4 | 4.00 | |
| 3 | 22하 | 방호벽 | 점속부 파손 | | 0.4 | 0.5 | 0.20 | m <sup>2</sup> | 1 | 0.20 | |
| 4 | 22하 | 신속이음 | 후타재 균열 | 0.2 | 0.3 | | 0.30 | m | 12 | 3.60 | |

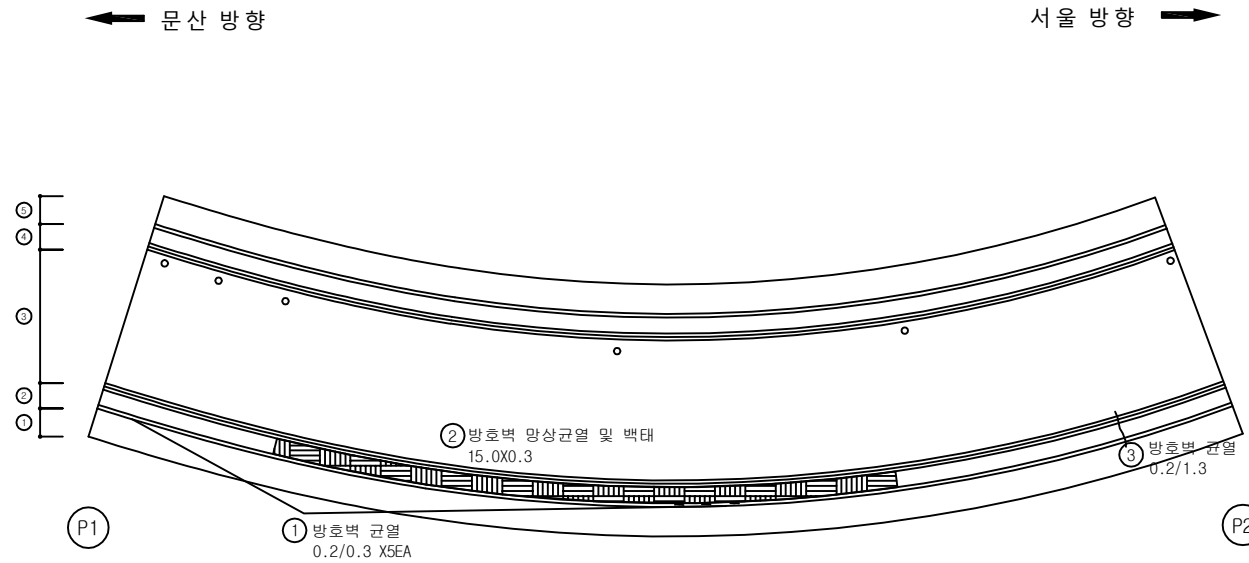
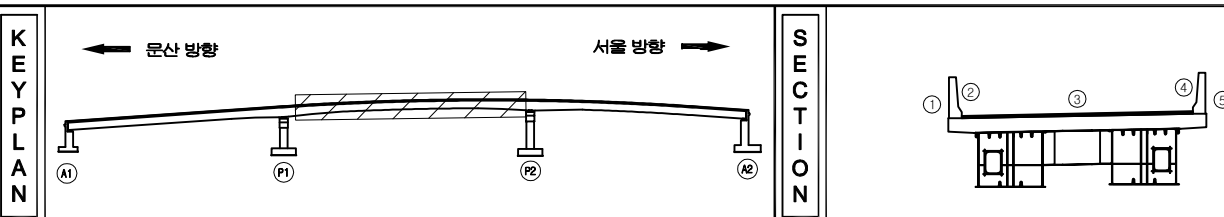
| | | 철근 | | 하중 | | 열화 | 도 면 명<br>내포 IC R-A고 바닥판상면 S2 |

| 번호 | 발생<br>년도 | 부재 | 손상내용 | 손상현황 | | | | | | 비 고 | |
|---|---|---|---|---|---|---|---|---|---|---|---|
| 1 | 22하 | 신축이음 | 후타재 파손 | | 0.1 | 3.0 | 0.30 | m <sup>2</sup> | 2 | 0.60 | |
| 2 | 22하 | 방호벽 | 방호벽 단차 | | 1.5 | | 1.50 | m | 2 | 3.00 | |

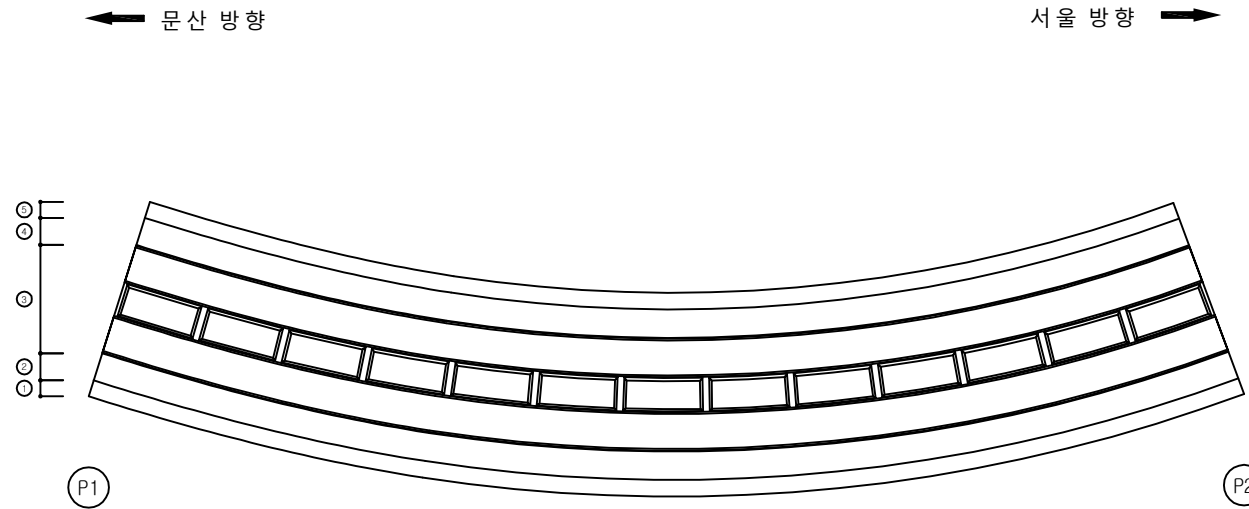
| | 화살표 | | 사각형 | | 사각형 | 비전영<br>내포 ICR-A 교차로 하면 S2 |

| 번호 | 발생<br>년도 | 부재 | 손상내용 | 손상현황 | | | | | | 비 고 | |
|---|---|---|---|---|---|---|---|---|---|---|---|
| 1 | 22하 | 바닥판 | 재료분리 | | 0.2 | 0.4 | 0.08 | m² | 1 | 0.08 | |
| 2 | 22하 | 바닥판 | 재료분리 | | 1.0 | 2.0 | 2.00 | m² | 1 | 2.00 | |

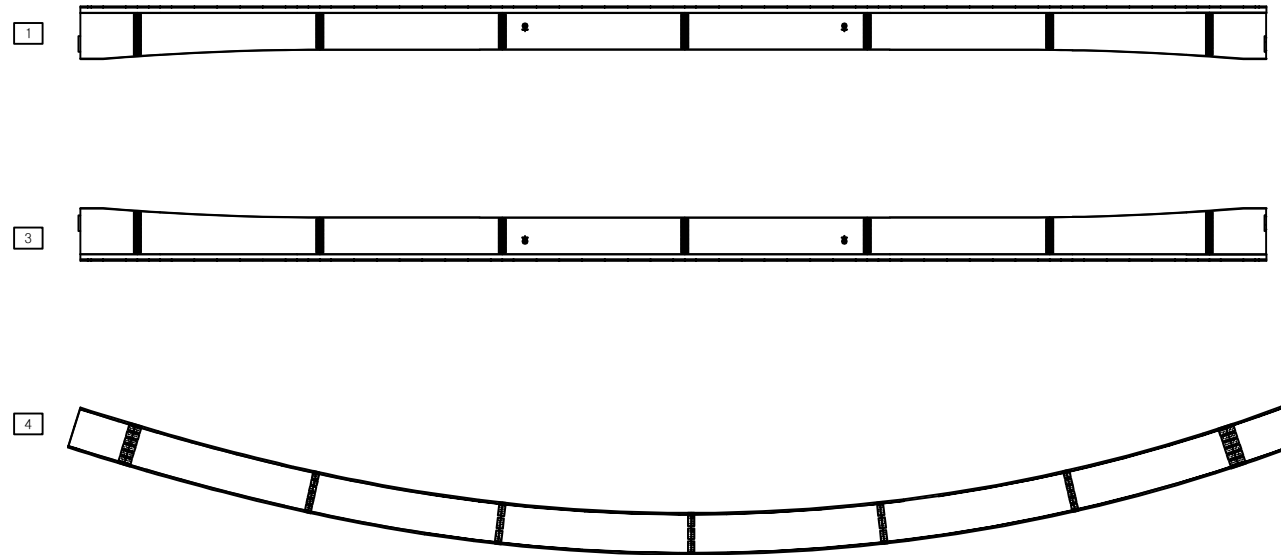
| 부식 | 좌굴, 변형 | 기타 | 내포IC R-A교 거더외부 S2-G2 |

| 번호 | 발생<br>년도 | 부재 | 손상내용 | 손상현황 | | | | | | | 비고 |
|---|---|---|---|---|---|---|---|---|---|---|---|
| 1 | 22하 | 거더외부 | 도장손상 | | 0.1 | 0.1 | 0.01 | m <sup>2</sup> | 4 | 0.04 | |

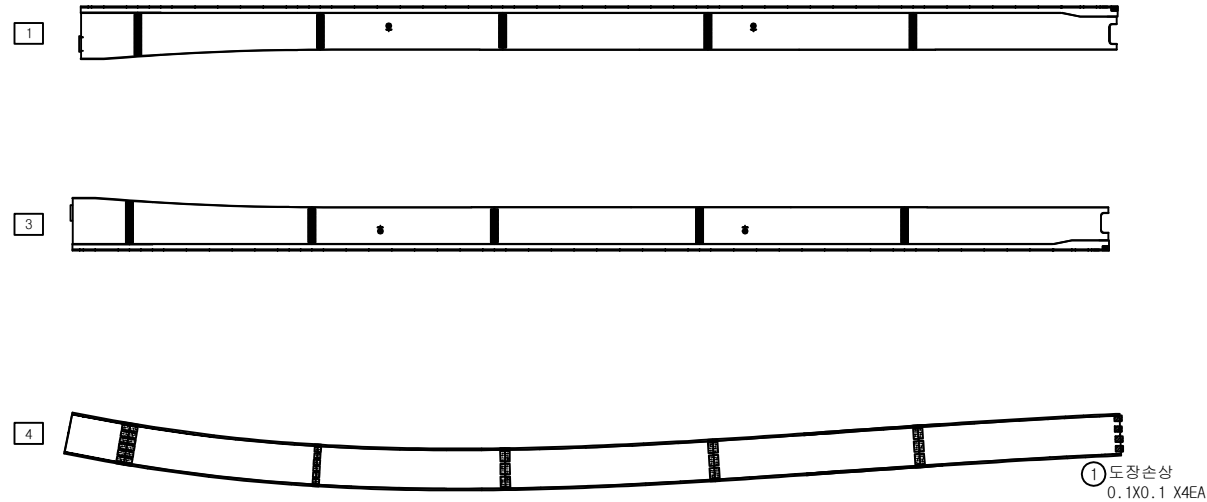
| 부식 | 좌굴, 변형 | 기타 | 내포 IC R-A교 거더외부 S3-G1 |

| 번호 | 발생<br>년도 | 부재 | 손상내용 | 손상현황 | | | | | | 비 고 | |
|---|---|---|---|---|---|---|---|---|---|---|---|
| 1 | 22하 | 거더외부 | 도장손상 | | 0.1 | 0.1 | 0.01 | m <sup>2</sup> | 6 | 0.06 | |

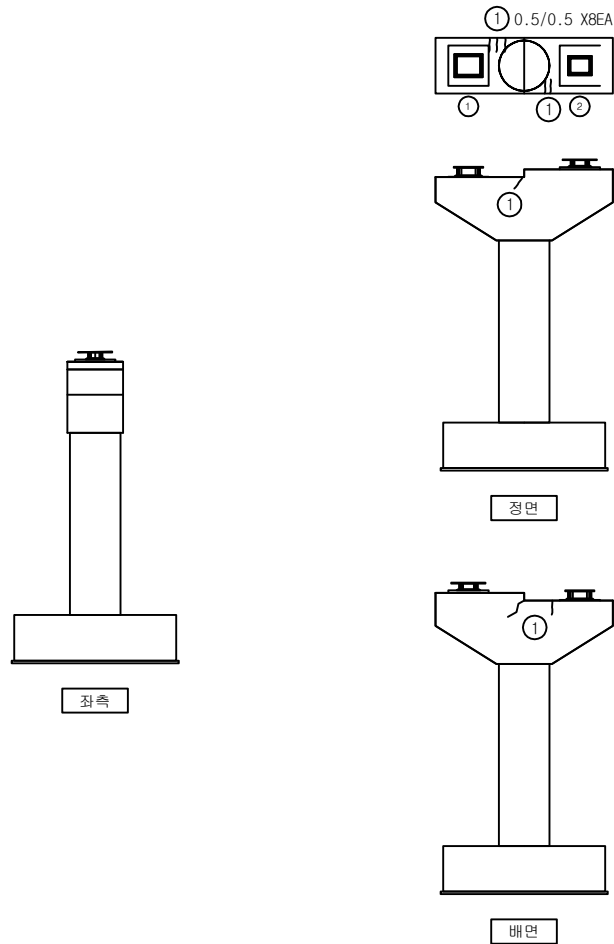
| | 부식, 슬래브 | | 변태 | | 퇴적물 | 도면명 | 내포IC R-A교 교각 P2 |

| 번호 | 발생<br>년도 | 부재 | 손상내용 | 손상현황 | | | | | | 비 고 | |
|---|---|---|---|---|---|---|---|---|---|---|---|
| 1 | 22하 | 교각 | 균열(0.3mm이상) | 0.5 | 0.5 | | 0.50 | m | 8 | 4.00 | |
