서울문산 고속도로 시설물  
정밀안전점검용역

외관조사망도  
(봉대산터널(문산))

서울문산고속도로(주)

(주)명성엔지니어링

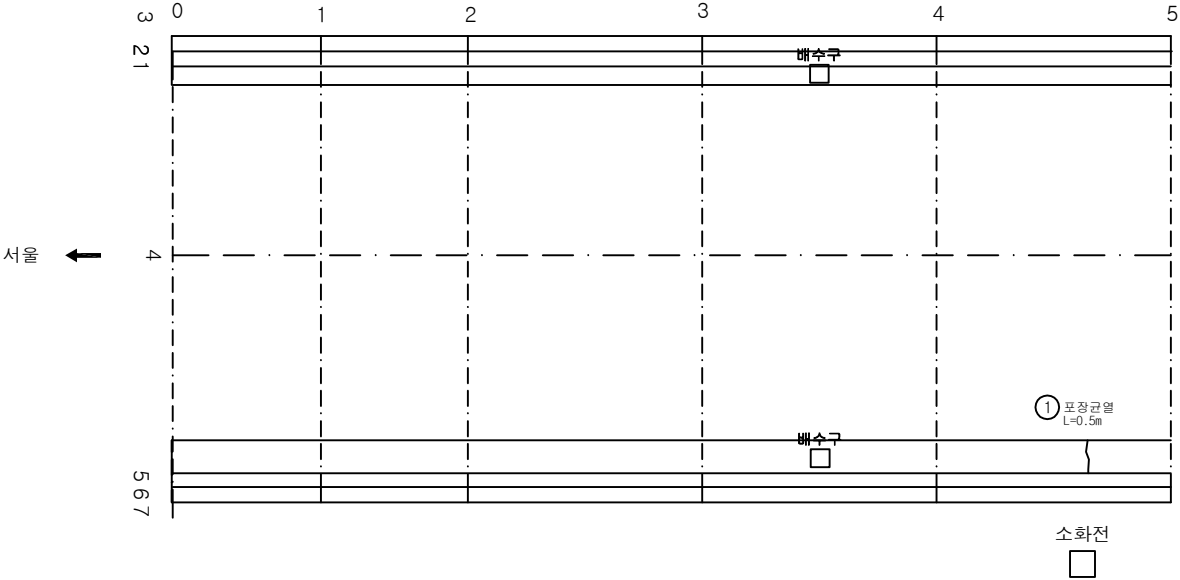
| 도면명 | 봉대산터널(문산) 포장부 S1~S4 |

| 번호 | 발생<br>년도 | 부재 | 손상내용 | 손상현황 | | | | | | | 비 고 |
|---|---|---|---|---|---|---|---|---|---|---|---|
| 1 | 21상 | 포장부 | 포장균열 | | 0.5 | | 0.50 | m | 1 | 0.50 | |

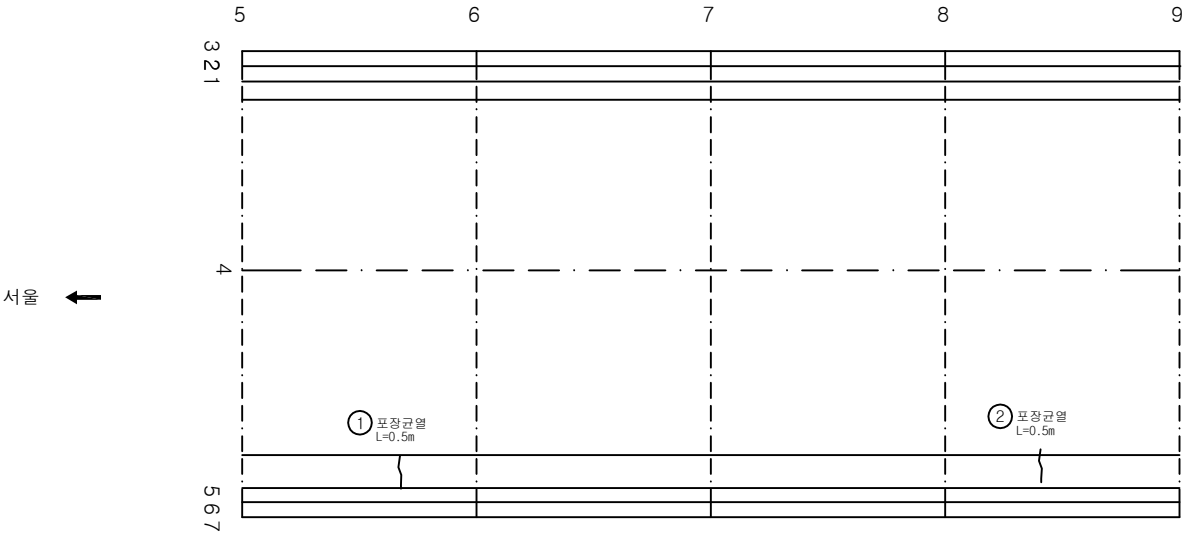
| 도면명 | 봉대산터널(문산) 포장부 S5~S8 |

| 번호 | 발생<br>년도 | 부재 | 손상내용 | 손상현황 | | | | | | 비 고 | |
|---|---|---|---|---|---|---|---|---|---|---|---|
| 1 | 21상 | 포장부 | 포장균열 | | 0.5 | | 0.50 | m | 1 | 0.50 | |
| 2 | 21상 | 포장부 | 포장균열 | | 0.5 | | 0.50 | m | 1 | 0.50 | |

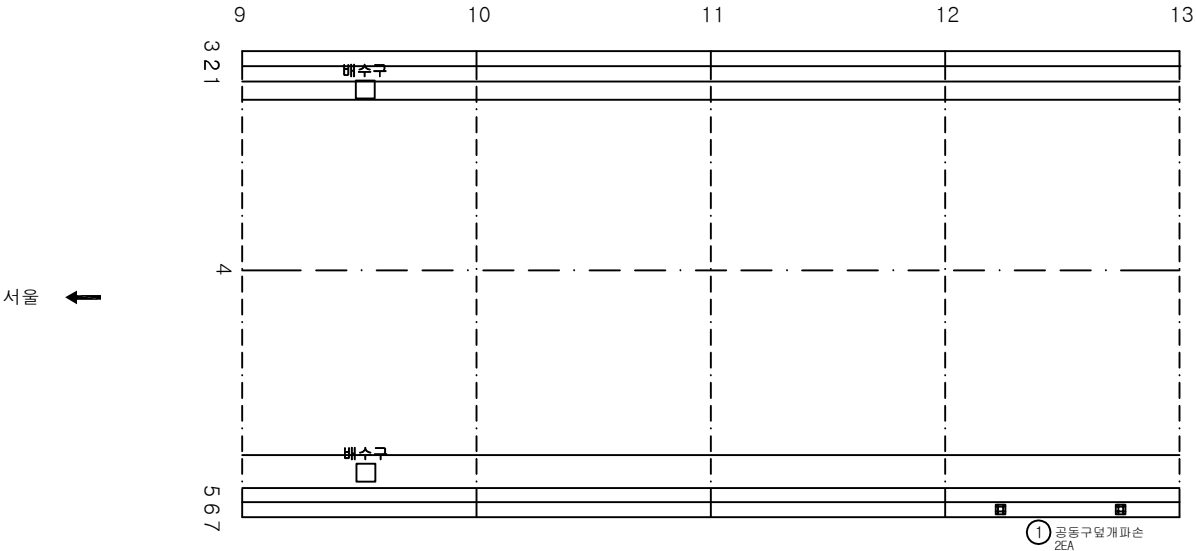
| 번호 | 발생<br>년도 | 부재 | 손상내용 | 손상현황 | | | | | | | 비 고 |
|---|---|---|---|---|---|---|---|---|---|---|---|
| 1 | 22하 | 공동구 | 공동구덮개파손 | | | | 1.00 | EA | 2 | 2.00 | |

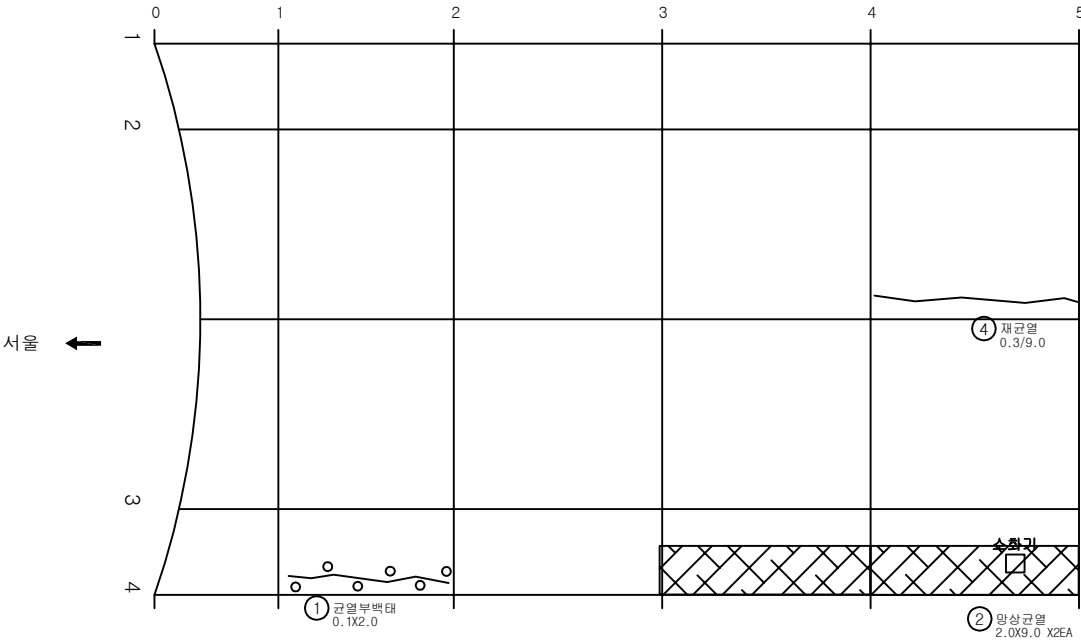
| 번호 | 발생년도 | 부재 | 손상내용 | 손상현황 | | | | | | | 비고 |
|---|---|---|---|---|---|---|---|---|---|---|---|
| 1 | 22하 | 측벽부 | 균열부백태 | | 0.1 | 2.0 | 0.20 | m <sup>2</sup> | 1 | 0.20 | |
| 2 | 22하 | 측벽부 | 망상균열 | | 2.0 | 9.0 | 18.00 | m <sup>2</sup> | 2 | 36.00 | |
| 3 | 22하 | 천단부 | 재균열(0.3mm이상) | 0.3 | 9.0 | | 9.00 | m | 1 | 9.00 | |

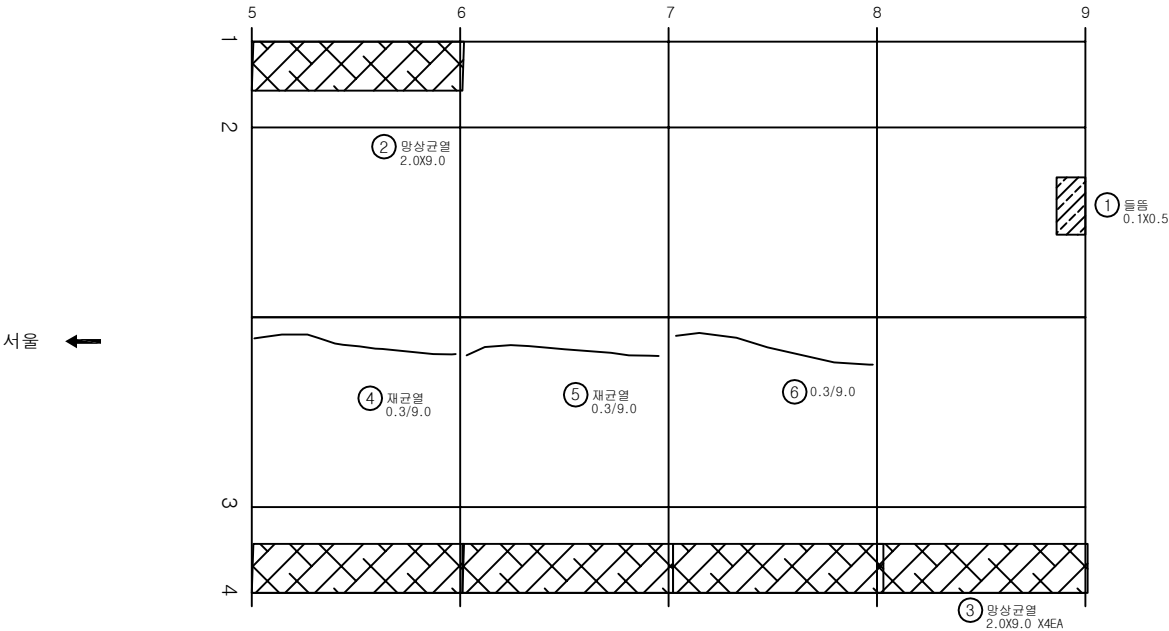
| 번호 | 발생<br>년도 | 부재 | 손상내용 | 손상현황 | | | | | | | 비 고 |
|---|---|---|---|---|---|---|---|---|---|---|---|
| 2 | 22하 | 측벽부 | 망상균열 | | 2.0 | 9.0 | 18.00 | m <sup>2</sup> | 1 | 18.00 | |
| 3 | 22하 | 측벽부 | 망상균열 | | 2.0 | 9.0 | 18.00 | m <sup>2</sup> | 4 | 72.00 | |
| 4 | 22하 | 천단부 | 재균열(0.3mm이상) | 0.3 | 9.0 | | 9.00 | m | 1 | 9.00 | |
| 5 | 22하 | 천단부 | 재균열(0.3mm이상) | 0.3 | 9.0 | | 9.00 | m | 1 | 9.00 | |
| 6 | 22하 | 천단부 | 균열(0.3mm이상) | 0.3 | 9.0 | | 9.00 | m | 1 | 9.00 | |

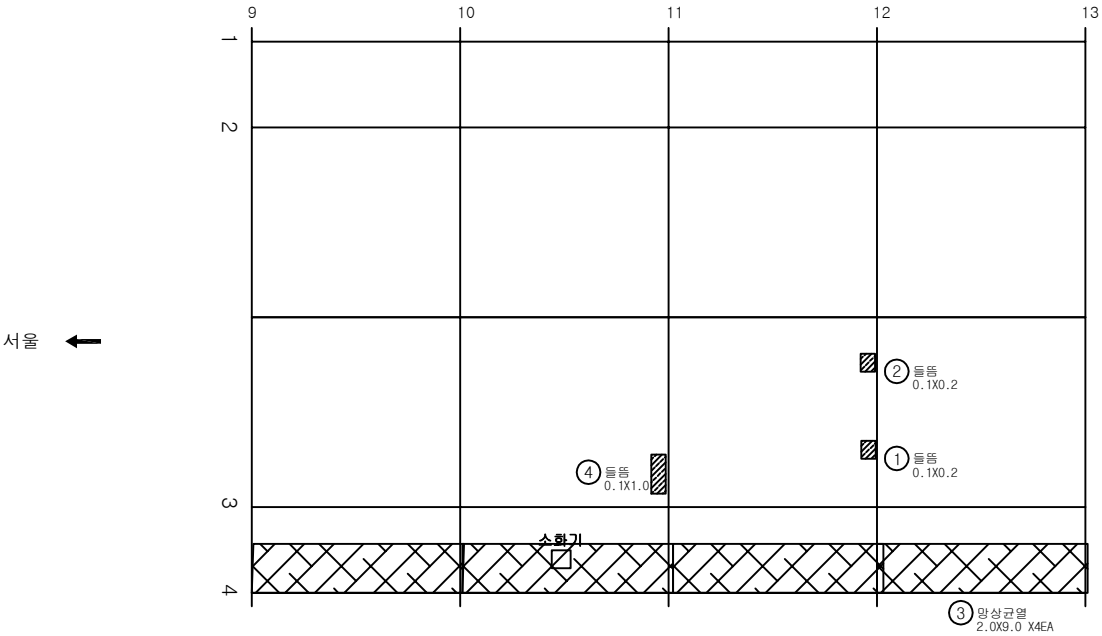
| 번호 | 발생년도 | 부재 | 손상내용 | 손상현황 | | | | | | | 비고 |
|---|---|---|---|---|---|---|---|---|---|---|---|
| 3 | 22하 | 측벽부 | 망상균열 | | 2.0 | 9.0 | 18.00 | m <sup>2</sup> | 4 | 72.00 | |

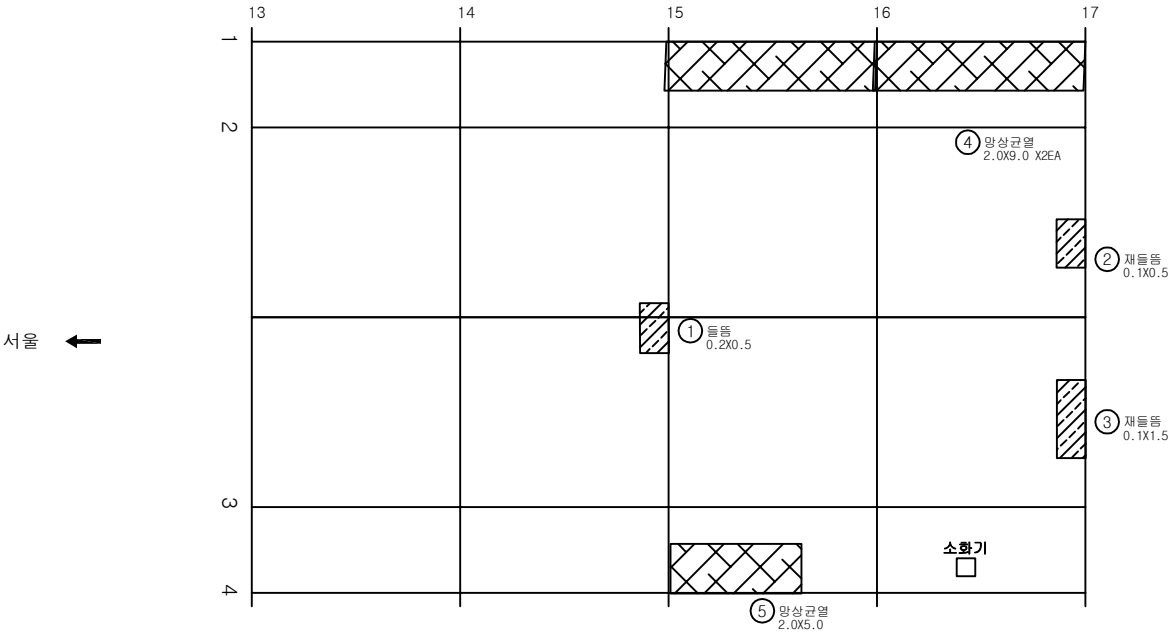
| 번호 | 발생<br>년도 | 부재 | 손상내용 | 손상현황 | | | | | | | 비 고 |
|---|---|---|---|---|---|---|---|---|---|---|---|
| 4 | 22하 | 측벽부 | 망상균열 | | 2.0 | 9.0 | 18.00 | m <sup>2</sup> | 1 | 36.00 | |
| 5 | 22하 | 측벽부 | 망상균열 | | 2.0 | 5.0 | 10.00 | m <sup>2</sup> | 1 | 10.00 | |

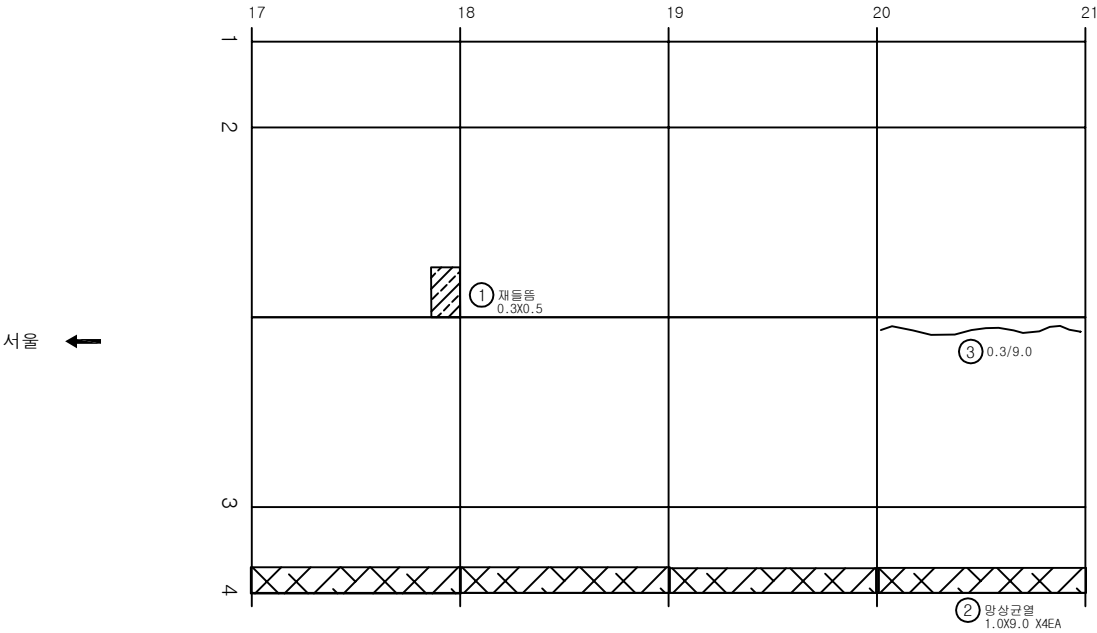
| 번<br>호 | 발생<br>년도 | 부재 | 손상내용 | 손상현황 | | | | | | | 비 고 |
|---|---|---|---|---|---|---|---|---|---|---|---|
| 2 | 22하 | 측벽부 | 망상균열 | | 1.0 | 9.0 | 9.00 | m <sup>2</sup> | 1 | 36.00 | |
| 3 | 22하 | 천단부 | 균열(0.3mm이상) | 0.3 | 9.0 | | 9.00 | m | 1 | 9.00 | |

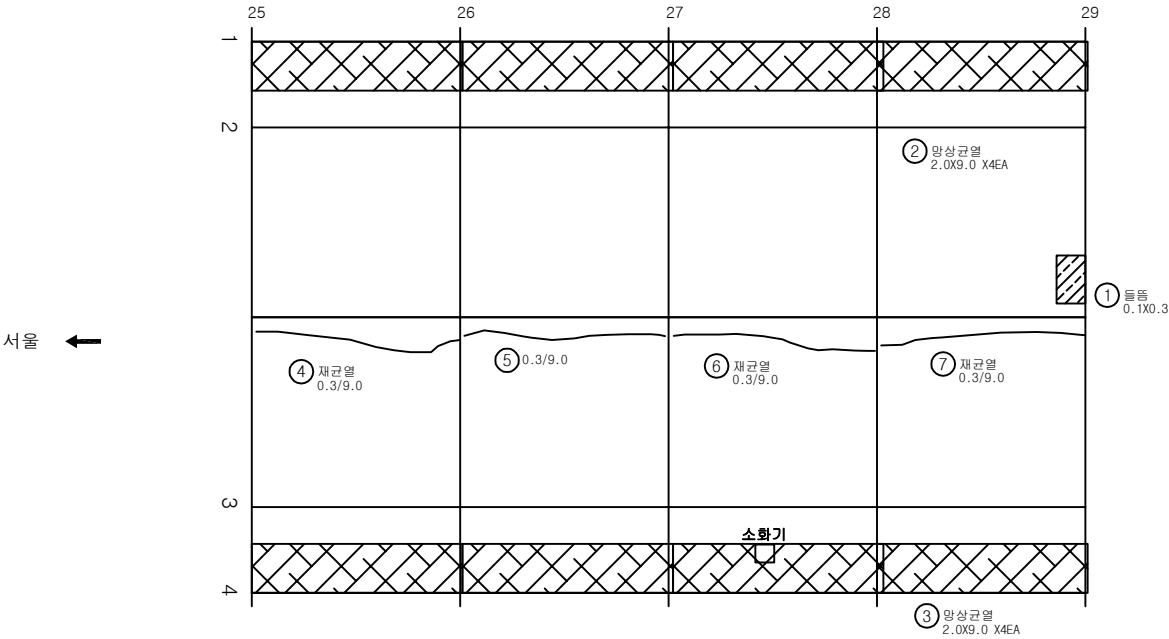
| 번호 | 발생년도 | 부재 | 손상내용 | 손상현황 | | | | | | | 비고 |
|---|---|---|---|---|---|---|---|---|---|---|---|
| 2 | 22하 | 측벽부 | 망상균열 | | 2.0 | 9.0 | 18.00 | m <sup>2</sup> | 4 | 72.00 | |
| 3 | 22하 | 측벽부 | 망상균열 | | 2.0 | 9.0 | 18.00 | m <sup>2</sup> | 4 | 72.00 | |
| 4 | 22하 | 천단부 | 재균열(0.3mm이상) | 0.3 | 9.0 | | 9.00 | m | 1 | 9.00 | |
| 5 | 22하 | 천단부 | 균열(0.3mm이상) | 0.3 | 9.0 | | 9.00 | m | 1 | 9.00 | |
| 6 | 22하 | 천단부 | 재균열(0.3mm이상) | 0.3 | 9.0 | | 9.00 | m | 1 | 9.00 | |
| 7 | 22하 | 천단부 | 재균열(0.3mm이상) | 0.3 | 9.0 | | 9.00 | m | 1 | 9.00 | |

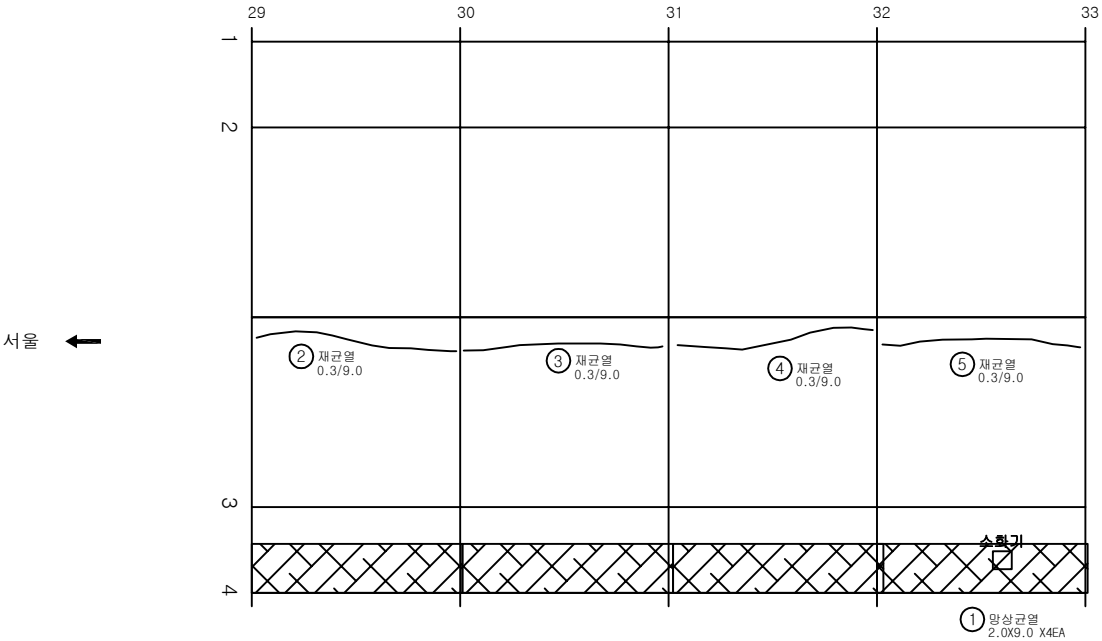
| 번호 | 발생<br>년도 | 부재 | 손상내용 | 손상현황 | | | | | | | 비 고 |
|---|---|---|---|---|---|---|---|---|---|---|---|
| 1 | 22하 | 측벽부 | 망상균열 | | 2.0 | 9.0 | 18.00 | m <sup>2</sup> | 4 | 72.00 | |
| 2 | 22하 | 천단부 | 재균열(0.3mm이상) | 0.3 | 9.0 | | 9.00 | m | 1 | 9.00 | |
| 3 | 22하 | 천단부 | 재균열(0.3mm이상) | 0.3 | 9.0 | | 9.00 | m | 1 | 9.00 | |
| 4 | 22하 | 천단부 | 재균열(0.3mm이상) | 0.3 | 9.0 | | 9.00 | m | 1 | 9.00 | |
| 5 | 22하 | 천단부 | 재균열(0.3mm이상) | 0.3 | 9.0 | | 9.00 | m | 1 | 9.00 | |

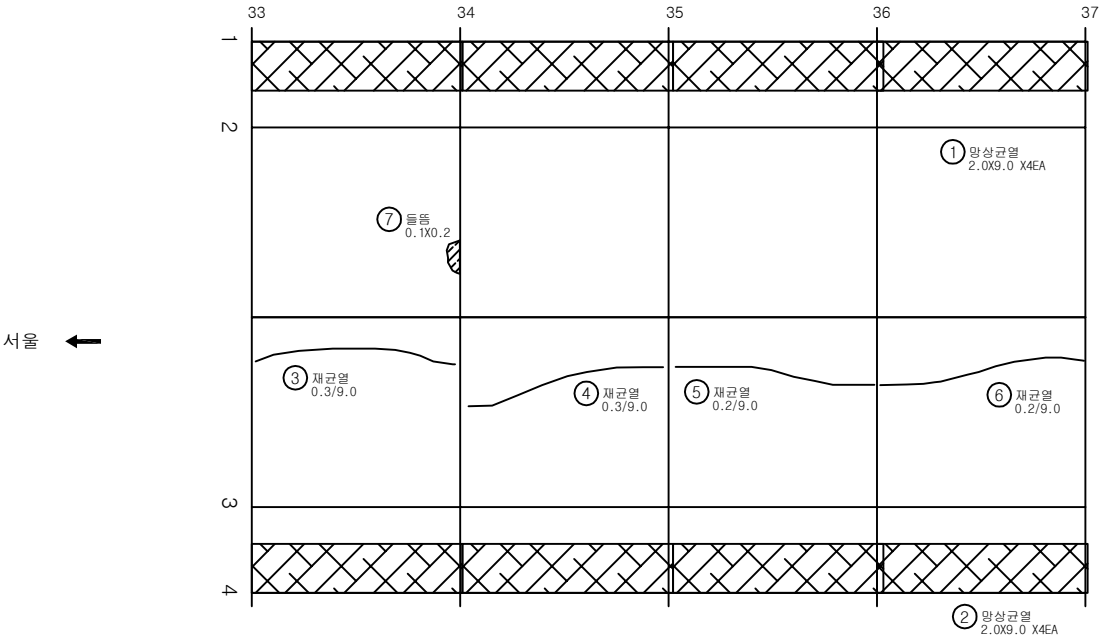
| 번호 | 발생<br>년도 | 부재 | 손상내용 | 손상현황 | | | | | | | 비 고 |
|---|---|---|---|---|---|---|---|---|---|---|---|
| 1 | 22하 | 측벽부 | 망상균열 | | 2.0 | 9.0 | 18.00 | m <sup>2</sup> | 4 | 72.00 | |
| 2 | 22하 | 측벽부 | 망상균열 | | 2.0 | 9.0 | 18.00 | m <sup>2</sup> | 4 | 72.00 | |
| 3 | 22하 | 천단부 | 재균열(0.3mm이상) | 0.3 | 9.0 | | 9.00 | m | 1 | 9.00 | |
| 4 | 22하 | 천단부 | 재균열(0.3mm이상) | 0.3 | 9.0 | | 9.00 | m | 1 | 9.00 | |
| 5 | 22하 | 천단부 | 재균열(0.3mm미만) | 0.2 | 9.0 | | 9.00 | m | 1 | 9.00 | |
| 6 | 22하 | 천단부 | 재균열(0.3mm미만) | 0.2 | 9.0 | | 9.00 | m | 1 | 9.00 | |

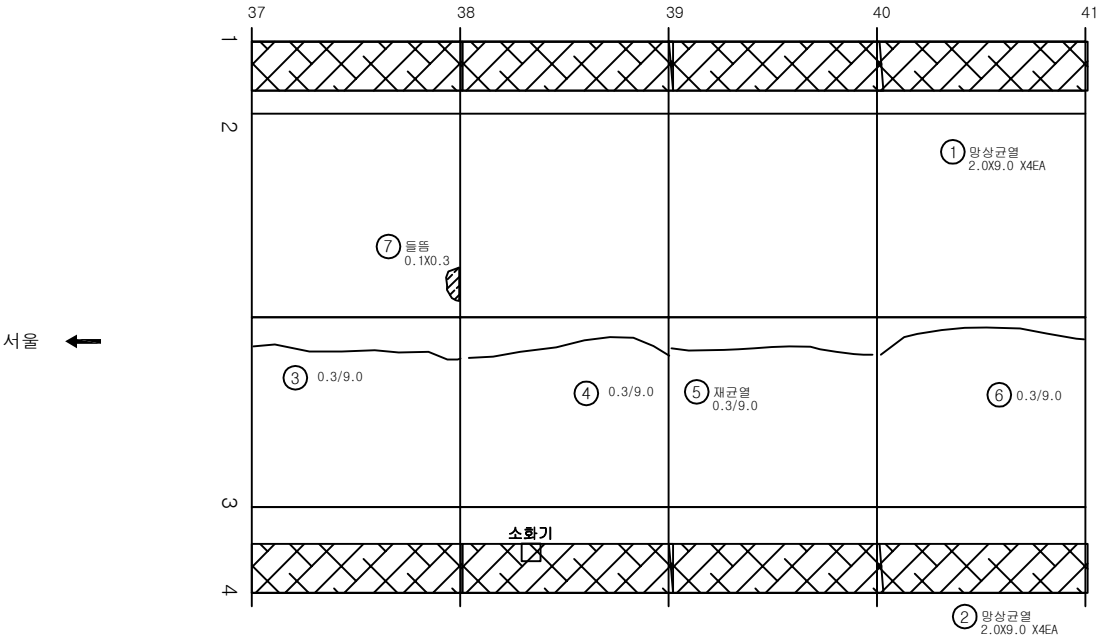
| 번호 | 발생년도 | 부재 | 손상내용 | 손상현황 | | | | | | | 비고 |
|---|---|---|---|---|---|---|---|---|---|---|---|
| 1 | 22하 | 측벽부 | 망상균열 | | 2.0 | 9.0 | 18.00 | m <sup>2</sup> | 4 | 72.00 | |
| 2 | 22하 | 측벽부 | 망상균열 | | 2.0 | 9.0 | 18.00 | m <sup>2</sup> | 4 | 72.00 | |
| 3 | 22하 | 천단부 | 균열(0.3mm이상) | 0.3 | 9.0 | | 9.00 | m | 1 | 9.00 | |
| 4 | 22하 | 천단부 | 균열(0.3mm이상) | 0.3 | 9.0 | | 9.00 | m | 1 | 9.00 | |
| 5 | 22하 | 천단부 | 재균열(0.3mm이상) | 0.3 | 9.0 | | 9.00 | m | 1 | 9.00 | |
| 6 | 22하 | 천단부 | 균열(0.3mm이상) | 0.3 | 9.0 | | 9.00 | m | 1 | 9.00 | |

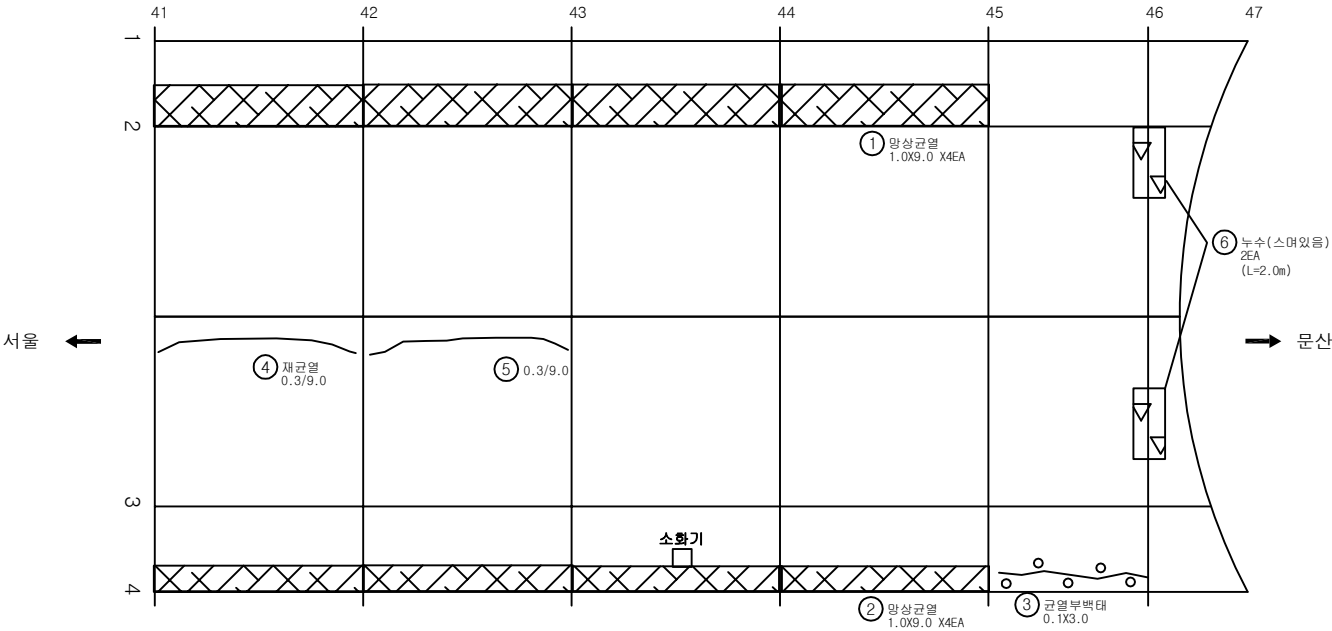
| 번호 | 발생년도 | 부재 | 손상내용 | 손상현황 | | | | | | | 비고 |
|---|---|---|---|---|---|---|---|---|---|---|---|
| 1 | 22하 | 측벽부 | 망상균열 | | 1.0 | 9.0 | 9.00 | m <sup>2</sup> | 4 | 36.00 | |
| 2 | 22하 | 측벽부 | 망상균열 | | 1.0 | 9.0 | 9.00 | m <sup>2</sup> | 4 | 36.00 | |
| 3 | 22하 | 측벽부 | 균열부백태 | | 0.1 | 3.0 | 0.30 | m <sup>2</sup> | 1 | 0.30 | |
| 4 | 22하 | 천단부 | 재균열(0.3mm이상) | 0.3 | 9.0 | | 9.00 | m | 1 | 9.00 | |
| 5 | 22하 | 천단부 | 균열(0.3mm이상) | 0.3 | 9.0 | | 9.00 | m | 1 | 9.00 | |
| 6 | 22하 | 천단부 | 누수(스며있음) | | | | 1.00 | EA | 2 | 2.00 | |
