서울문산고속도로시설물  
정밀안전점검용역

외관조사망도  
(봉대산터널(서울))

서울문산고속도로(주)

(주)명성엔지니어링

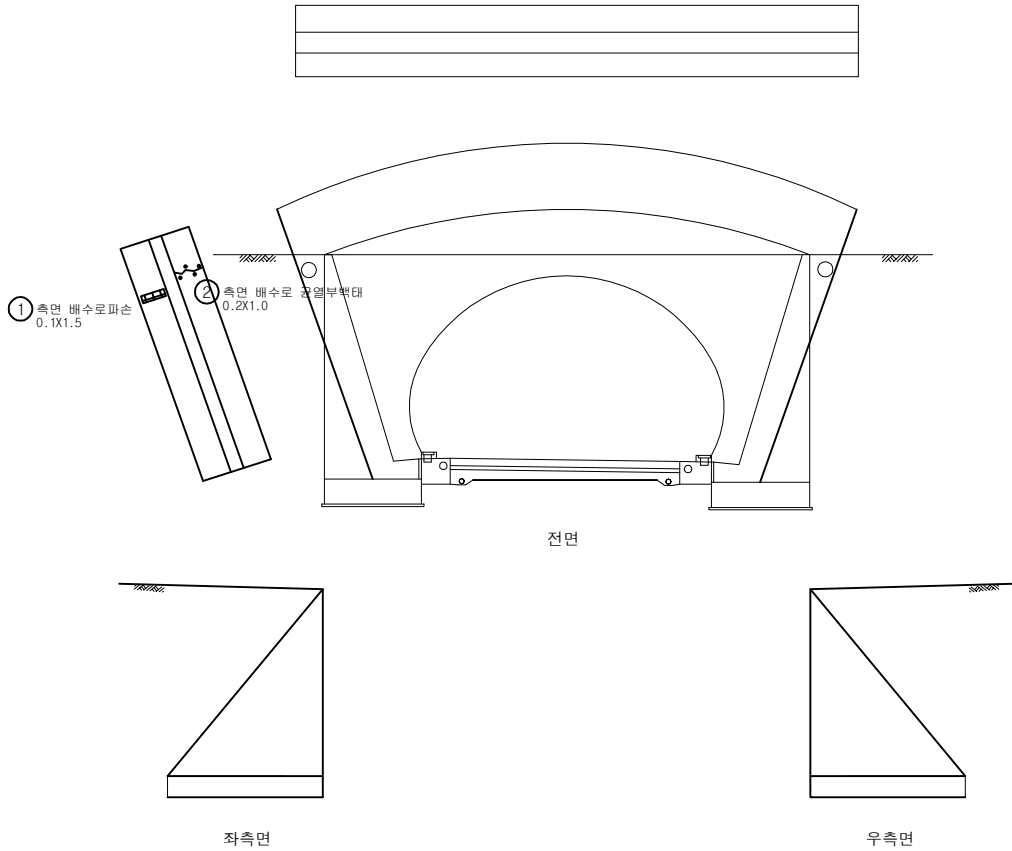
| 도면번호 | 01 |

| 번호 | 발생년도 | 부재 | 손상내용 | 손상현황 | | | | | | | 비고 |
|---|---|---|---|---|---|---|---|---|---|---|---|
| 1 | 22하 | 경문 | 측면 배수로 파손 | | 0.1 | 1.5 | 0.15 | m <sup>3</sup> | 1 | 0.15 | |
| 2 | 22하 | 경문 | 측면 배수로 균열부백태 | | 0.2 | 1.0 | 0.20 | m <sup>3</sup> | 1 | 0.20 | |

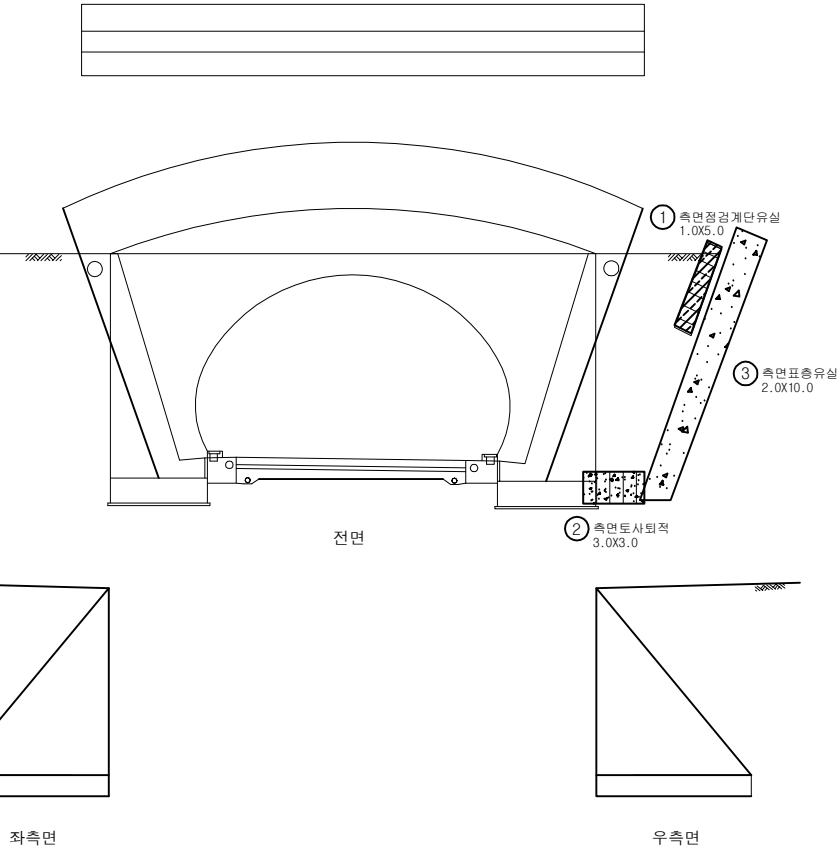
| | | | | | | | 02 |

| 번호 | 발생<br>년도 | 부재 | 손상내용 | 손상현황 | | | | | | | 비 고 |
|---|---|---|---|---|---|---|---|---|---|---|---|
| 1 | 22하 | 경문 | 측면점검계단유실 | | 1.0 | 5.0 | 5.00 | m <sup>3</sup> | 1 | 5.00 | |
| 2 | 22하 | 경문 | 측면토사퇴적 | | 3.0 | 3.0 | 9.00 | m <sup>3</sup> | 1 | 9.00 | |
| 3 | 22하 | 경문 | 측면표층유실 | | 2.0 | 10.0 | 20.00 | m <sup>3</sup> | 1 | 20.00 | |

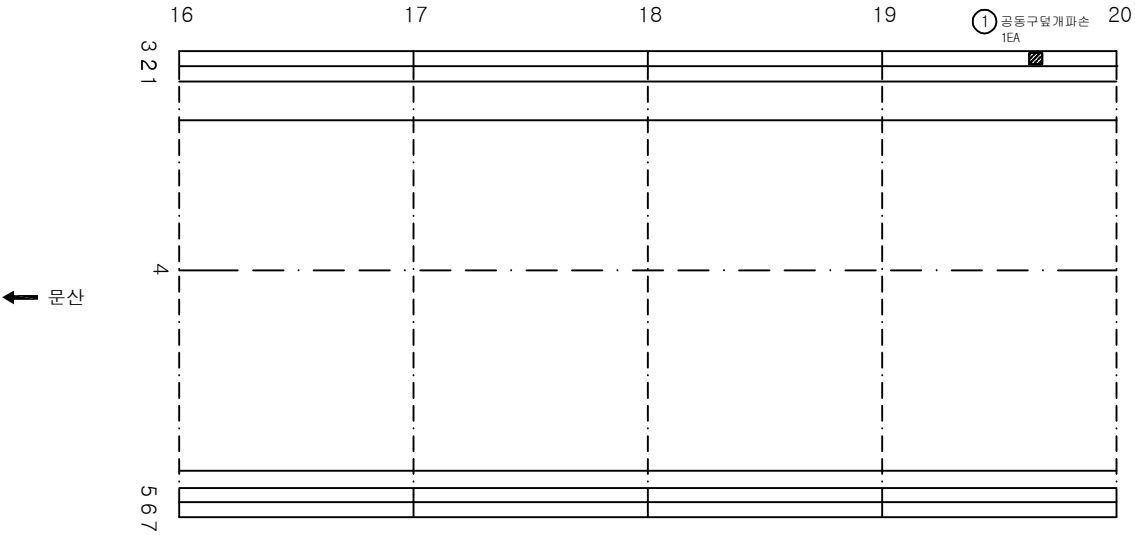
| 번호 | 발생<br>년도 | 부재 | 손상내용 | 손상현황 | | | | | | | 비 고 |
|---|---|---|---|---|---|---|---|---|---|---|---|
| 1 | 22하 | 공동구 | 공동구덮개파손 | | | | 1.00 | EA | 1 | 1.00 | |

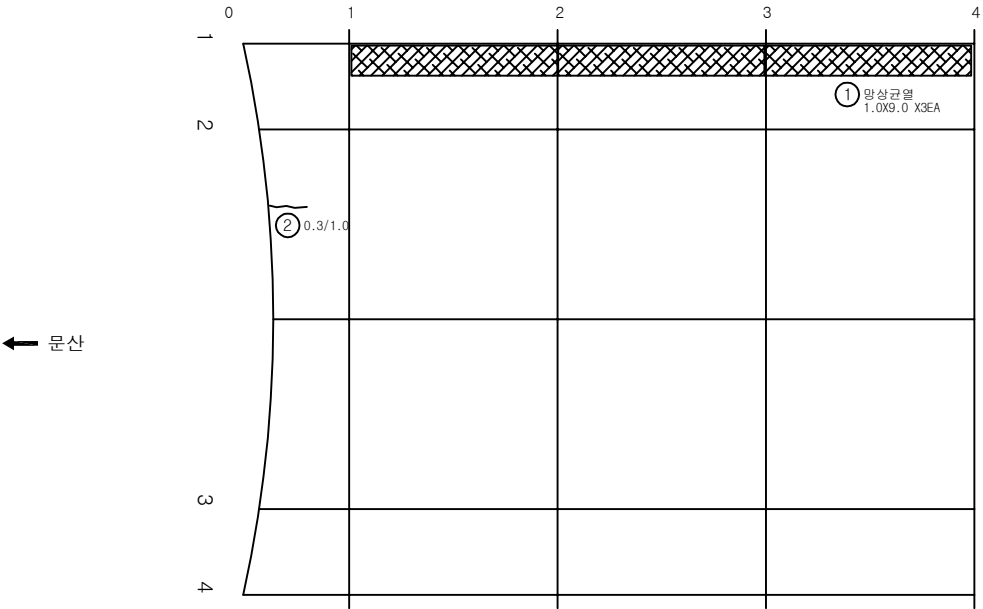
| 번호 | 발생<br>년도 | 부재 | 손상내용 | 손상현황 | | | | | | 비 고 | |
|---|---|---|---|---|---|---|---|---|---|---|---|
| 1 | 22하 | 측벽부 | 망상균열 | | 1.0 | 9.0 | 9.00 | m <sup>2</sup> | 3 | 27.00 | |
| 2 | 22하 | 천단부 | 균열(0.3mm이상) | 0.3 | 1.0 | | 1.00 | m | 1 | 1.00 | |

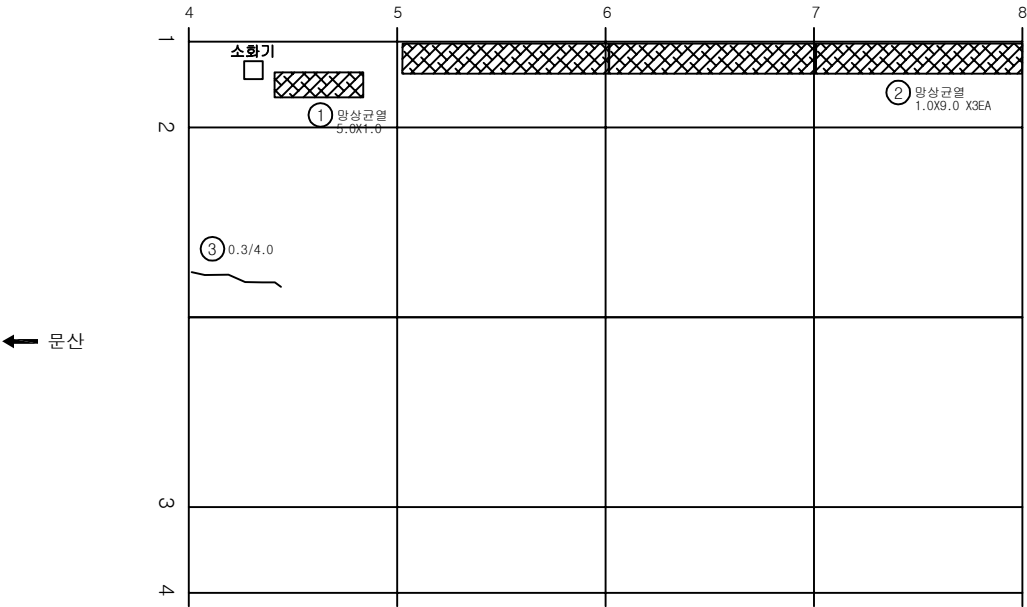
| 번호 | 발생년도 | 부재 | 손상내용 | 손상현황 | | | | | | | 비고 |
|---|---|---|---|---|---|---|---|---|---|---|---|
| 1 | 22하 | 측벽부 | 망상균열 | | 5.0 | 1.0 | 5.00 | m <sup>2</sup> | 1 | 5.00 | |
| 2 | 22하 | 측벽부 | 망상균열 | | 1.0 | 9.0 | 9.00 | m <sup>2</sup> | 3 | 27.00 | |
| 3 | 22하 | 천단부 | 균열(0.3mm이상) | 0.3 | 4.0 | | 4.00 | m | 1 | 4.00 | |

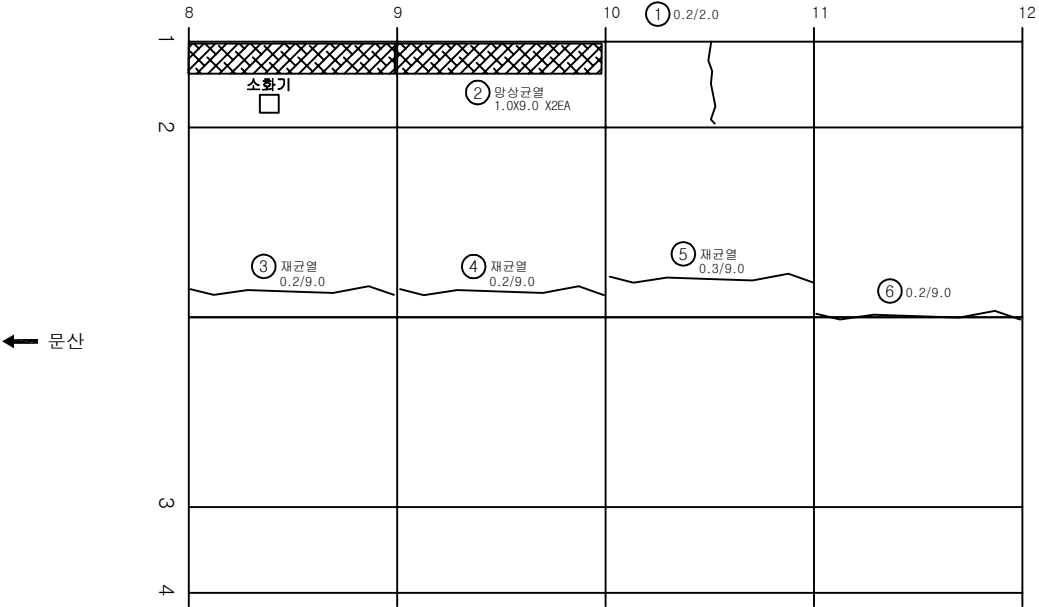
| 번호 | 발생<br>년도 | 부재 | 손상내용 | 손상현황 | | | | | | | 비 고 |
|---|---|---|---|---|---|---|---|---|---|---|---|
| 1 | 21하 | 측벽부 | 균열(0.3mm미만) | 0.2 | 2.0 | | 2.00 | m | 1 | 2.00 | |
| 2 | 22하 | 측벽부 | 양상균열 | | 1.0 | 9.0 | 9.00 | m | 2 | 18.00 | |
| 3 | 22하 | 천단부 | 재균열(0.3mm미만) | 0.2 | 9.0 | | 9.00 | m | 1 | 9.00 | |
| 4 | 22하 | 천단부 | 재균열(0.3mm미만) | 0.2 | 9.0 | | 9.00 | m | 1 | 9.00 | |
| 5 | 22하 | 천단부 | 재균열(0.3mm이상) | 0.3 | 9.0 | | 9.00 | m | 1 | 9.00 | |
| 6 | 22하 | 천단부 | 균열(0.3mm미만) | 0.2 | 9.0 | | 9.00 | m | 1 | 9.00 | |

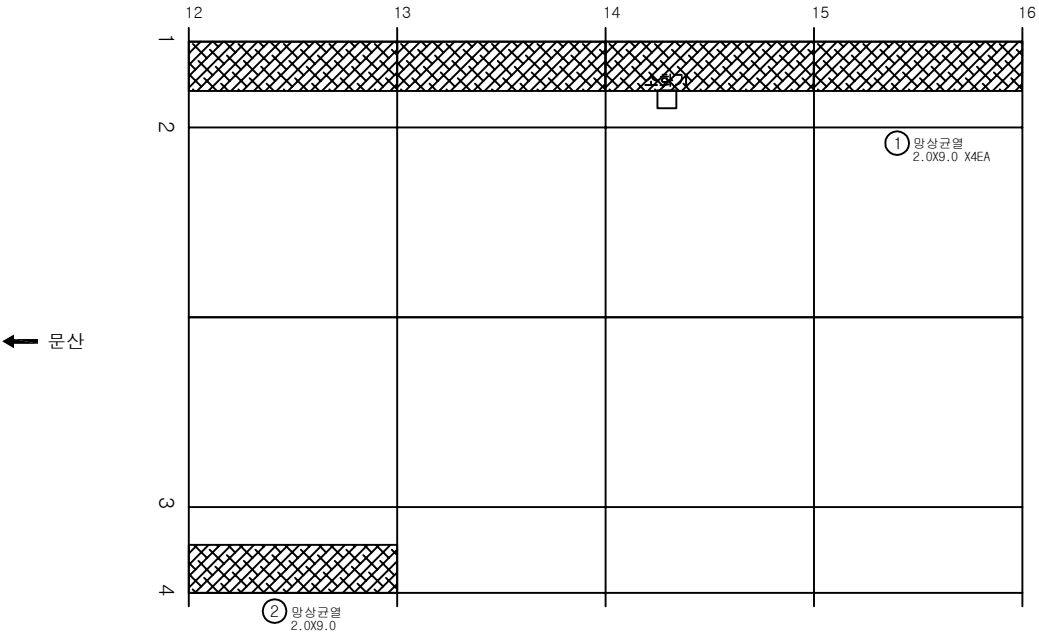
| 번호 | 발생년도 | 부재 | 손상내용 | 손상현황 | | | | | | | 비고 |
|---|---|---|---|---|---|---|---|---|---|---|---|
| 1 | 22하 | 측벽부 | 망상균열 | | 2.0 | 9.0 | 18.00 | m <sup>2</sup> | 4 | 72.00 | |
| 2 | 22하 | 측벽부 | 망상균열 | | 2.0 | 9.0 | 18.00 | m <sup>2</sup> | 1 | 18.00 | |

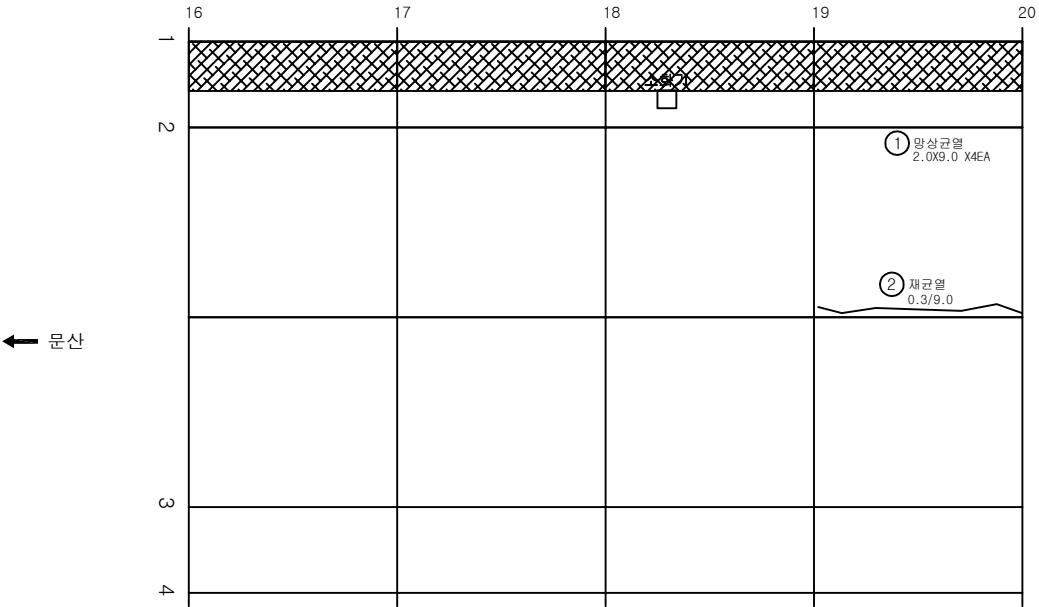
| 번호 | 발생<br>년도 | 부재 | 손상내용 | 손상현황 | | | | | | | 비 고 |
|---|---|---|---|---|---|---|---|---|---|---|---|
| 1 | 22하 | 측벽부 | 망상균열 | | 2.0 | 9.0 | 18.00 | m <sup>2</sup> | 4 | 72.00 | |
| 2 | 22하 | 천단부 | 재균열(0.3mm이상) | 0.3 | 9.0 | | 9.00 | m | 1 | 9.00 | |

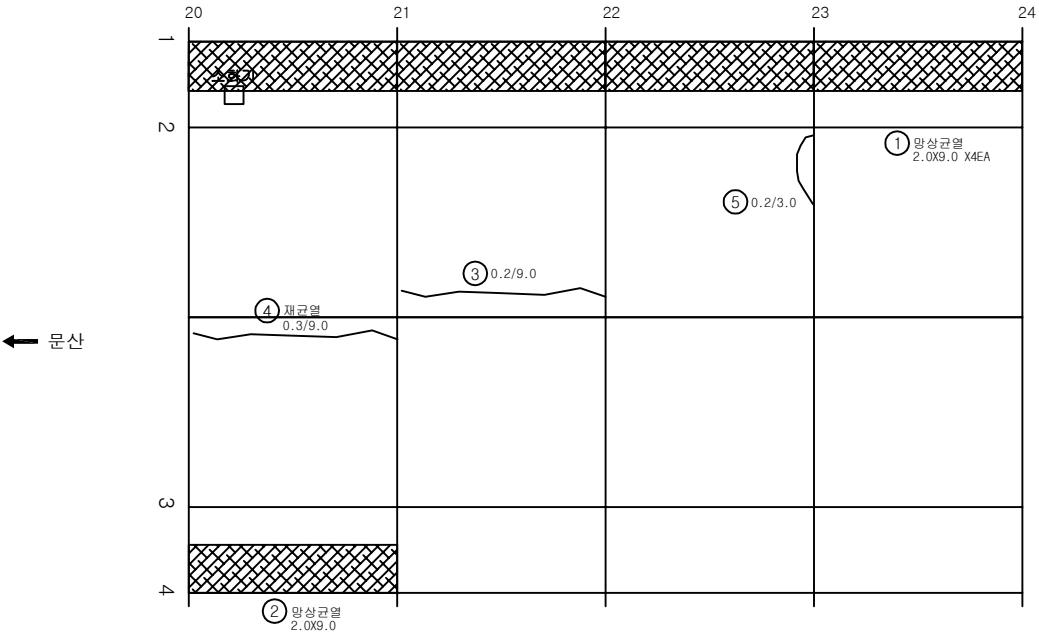
| 번호 | 발생<br>년도 | 부재 | 손상내용 | 손상현황 | | | | | | 비 고 | |
|---|---|---|---|---|---|---|---|---|---|---|---|
| 1 | 22하 | 측벽부 | 망상균열 | | 2.0 | 9.0 | 18.00 | m <sup>2</sup> | 4 | 72.00 | |
| 2 | 22하 | 측벽부 | 망상균열 | | 2.0 | 9.0 | 18.00 | m <sup>2</sup> | 1 | 18.00 | |
| 3 | 22하 | 천단부 | 균열(0.3mm미만) | 0.2 | 9.0 | | 9.00 | m | 1 | 9.00 | |
| 4 | 22하 | 천단부 | 균열(0.3mm이상) | 0.3 | 3.0 | | 3.00 | m | 1 | 3.00 | |
| 5 | 22하 | 천단부 | 재균열(0.3mm이상) | 0.3 | 9.0 | | 9.00 | m | 1 | 9.00 | |
| 6 | 22하 | 천단부 | 균열(0.3mm미만) | 0.2 | 3.0 | | 3.00 | m | 1 | 3.00 | |

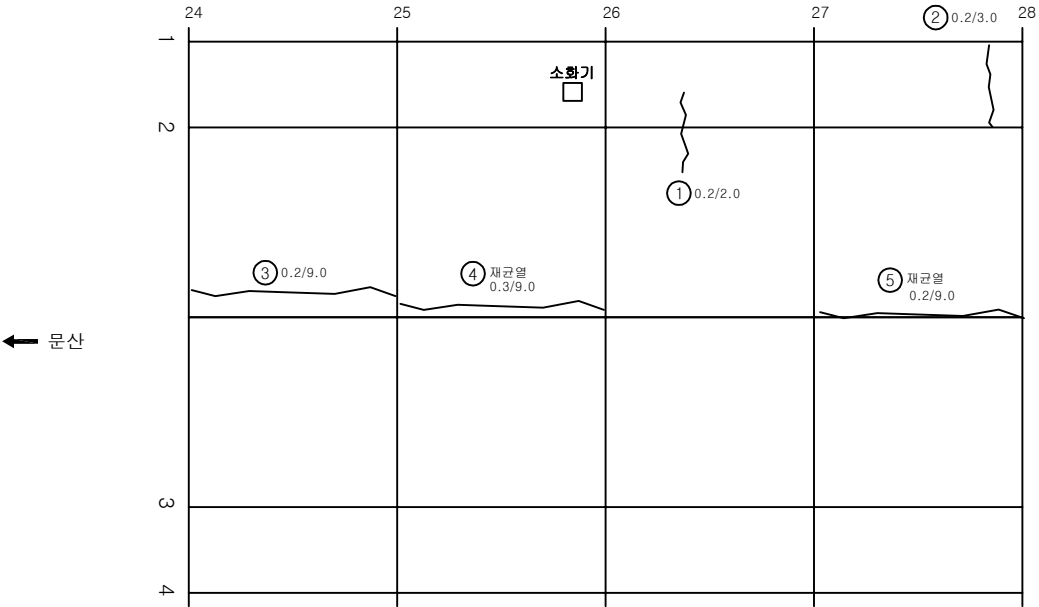
| 번호 | 발생<br>년도 | 부재 | 손상내용 | 손상현황 | | | | | | | 비 고 |
|---|---|---|---|---|---|---|---|---|---|---|---|
| 1 | 22하 | 측벽부~천단부 | 균열(0.3mm미만) | 0.2 | 2.0 | | 2.00 | m | 1 | 2.00 | |
| 2 | 22하 | 측벽부 | 균열(0.3mm미만) | 0.2 | 3.0 | | 3.00 | m | 1 | 3.00 | |
| 3 | 22하 | 천단부 | 균열(0.3mm미만) | 0.2 | 9.0 | | 9.00 | m | 1 | 9.00 | |
| 4 | 22하 | 천단부 | 재균열(0.3mm이상) | 0.3 | 9.0 | | 9.00 | m | 1 | 9.00 | |
| 5 | 22하 | 천단부 | 재균열(0.3mm미만) | 0.2 | 9.0 | | 9.00 | m | 1 | 9.00 | |

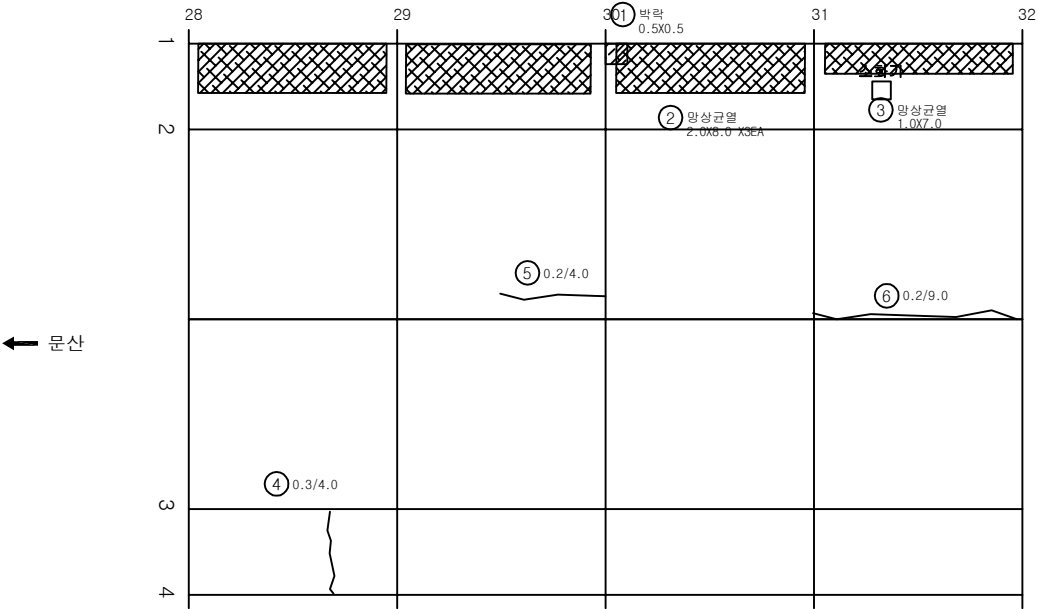
| 번호 | 발생<br>년도 | 부재 | 손상내용 | 손상현황 | | | | | | | 비 고 |
|---|---|---|---|---|---|---|---|---|---|---|---|
| 2 | 22하 | 측벽부 | 망상균열 | | 2.0 | 8.0 | 16.00 | m <sup>3</sup> | 3 | 48.00 | |
| 3 | 22하 | 측벽부 | 망상균열 | | 1.0 | 7.0 | 7.00 | m <sup>3</sup> | 1 | 7.00 | |
| 4 | 22하 | 측벽부 | 균열(0.3mm이상) | 0.3 | 4.0 | | 4.00 | m | 1 | 4.00 | |
| 5 | 22하 | 천단부 | 균열(0.3mm미만) | 0.2 | 4.0 | | 4.00 | m | 1 | 4.00 | |
| 6 | 22하 | 천단부 | 균열(0.3mm미만) | 0.2 | 9.0 | | 9.00 | m | 1 | 9.00 | |

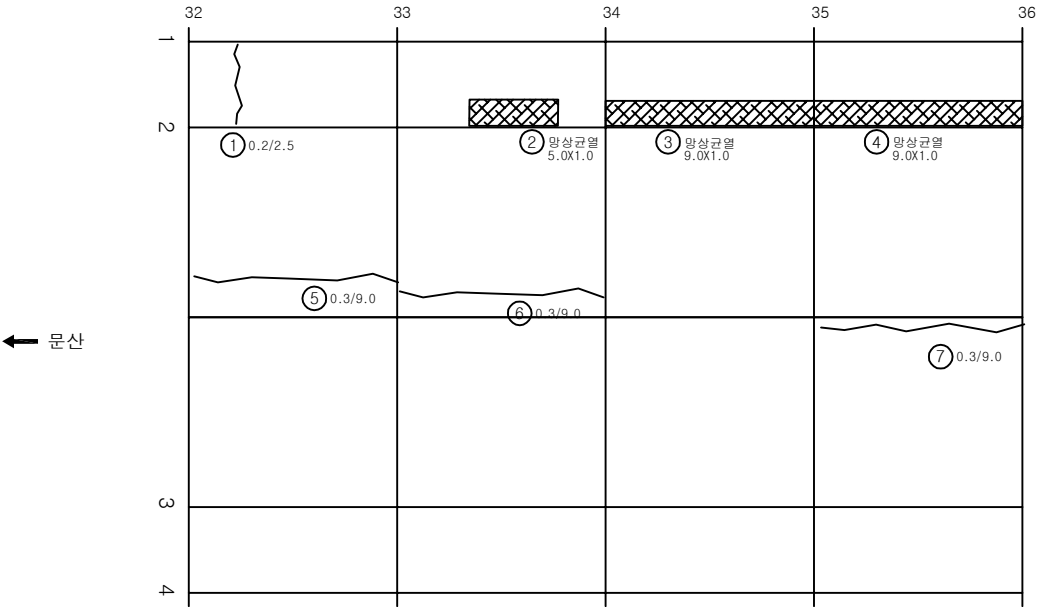
| 번호 | 발생년도 | 부재 | 손상내용 | 손상현황 | | | | | | | 비고 |
|---|---|---|---|---|---|---|---|---|---|---|---|
| 1 | 22하 | 측벽부 | 균열(0.3mm미만) | 0.2 | 2.5 | | 2.50 | m | 1 | 2.50 | |
| 2 | 22하 | 측벽부 | 망상균열 | | 5.0 | 1.0 | 5.00 | m <sup>2</sup> | 1 | 5.00 | |
| 3 | 22하 | 측벽부 | 망상균열 | | 5.0 | 1.0 | 5.00 | m <sup>2</sup> | 1 | 5.00 | |
| 4 | 22하 | 측벽부 | 망상균열 | | 9.0 | 1.0 | 9.00 | m <sup>2</sup> | 1 | 9.00 | |
| 5 | 22하 | 천단부 | 균열(0.3mm이상) | 0.3 | 9.0 | | 9.00 | m | 1 | 9.00 | |
| 6 | 22하 | 천단부 | 균열(0.3mm이상) | 0.3 | 9.0 | | 9.00 | m | 1 | 9.00 | |
| 7 | 22하 | 천단부 | 균열(0.3mm이상) | 0.3 | 9.0 | | 9.00 | m | 1 | 9.00 | |

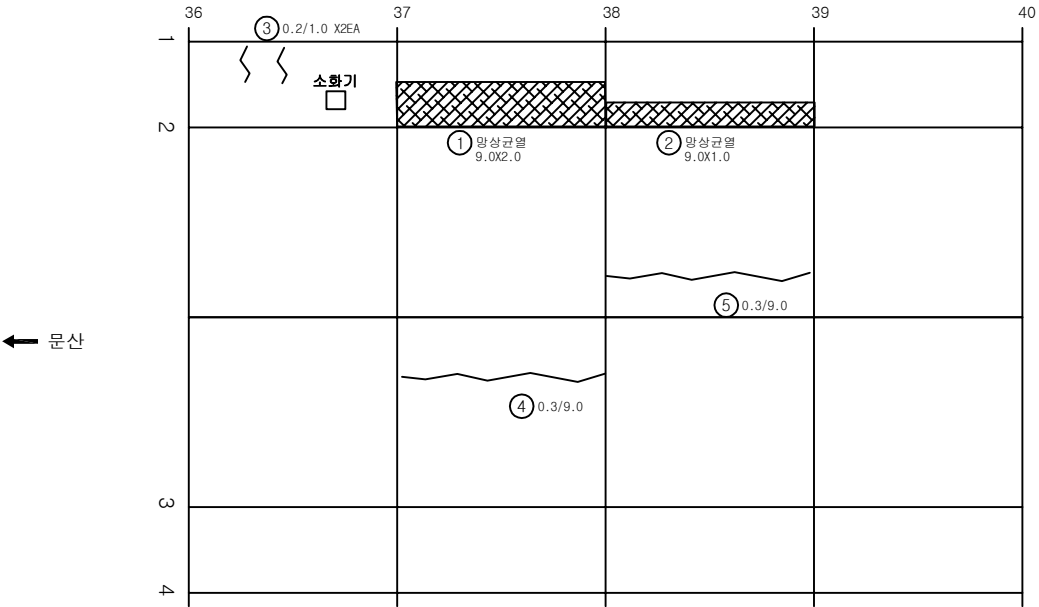
| 번호 | 발생년도 | 부재 | 손상내용 | 손상현황 | | | | | | | 비고 |
|---|---|---|---|---|---|---|---|---|---|---|---|
| 1 | 22하 | 측벽부 | 망상균열 | | 9.0 | 2.0 | 18.00 | m <sup>2</sup> | 1 | 18.00 | |
| 2 | 22하 | 측벽부 | 망상균열 | | 9.0 | 1.0 | 9.00 | m <sup>2</sup> | 1 | 9.00 | |
| 3 | 22하 | 측벽부 | 균열(0.3mm미만) | 0.2 | 1.0 | | 1.00 | m | 2 | 2.00 | |
| 4 | 22하 | 천단부 | 균열(0.3mm이상) | 0.3 | 9.0 | | 9.00 | m | 1 | 9.00 | |
| 5 | 22하 | 천단부 | 균열(0.3mm이상) | 0.3 | 9.0 | | 9.00 | m | 1 | 9.00 | |

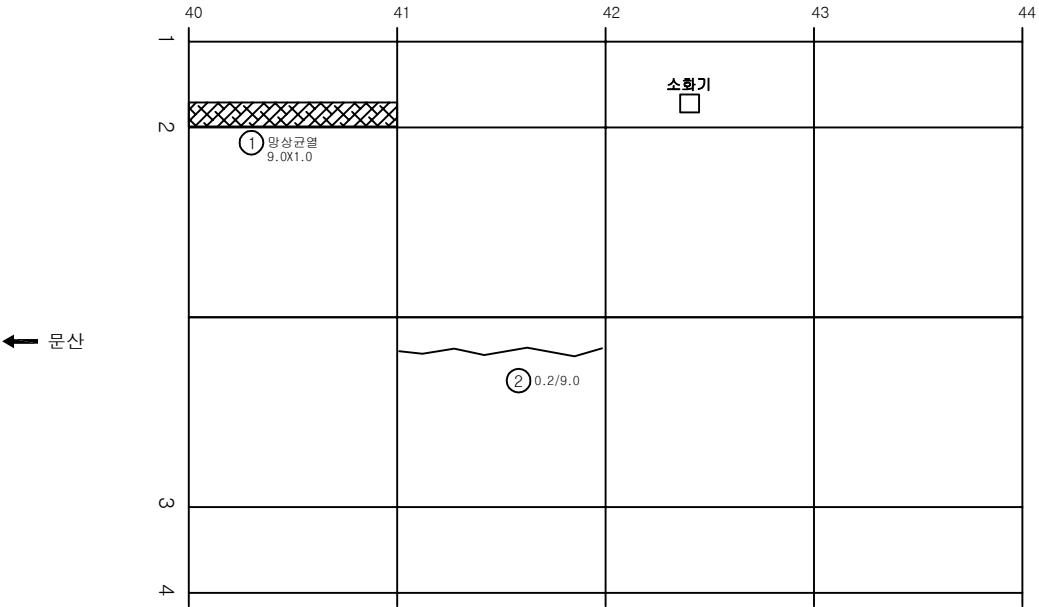
| 번호 | 발생년도 | 부재 | 손상내용 | 손상현황 | | | | | | | 비고 |
|---|---|---|---|---|---|---|---|---|---|---|---|
| 1 | 22하 | 측벽부 | 망상균열 | | 9.0 | 1.0 | 9.00 | m <sup>2</sup> | 1 | 9.00 | |
| 2 | 22하 | 천단부 | 균열(0.3mm미만) | 0.2 | 9.0 | | 9.00 | m | 1 | 9.00 | |
