서울문산 고속도로 시설물  
정밀안전점검용역

외관조사망도  
(성라산터널(문산))

서울문산고속도로(주)

(주)명성엔지니어링

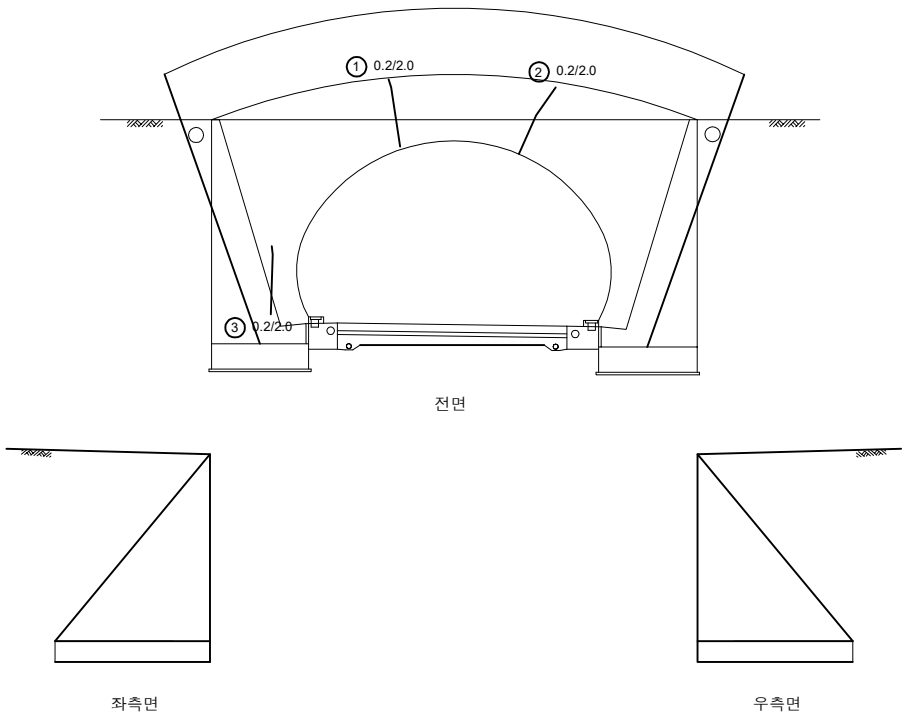
| 도면명 | 성라산터널(문산) 시점부 갱문 |

| 번호 | 발생년도 | 부재 | 손상내용 | 손상현황 | | | | | | | 비고 |
|---|---|---|---|---|---|---|---|---|---|---|---|
| 1 | 22차 | 경문 | 균열 (0.3mm이하) | 0.2 | 2.0 | | 2.00 | m | 1 | 2.00 | |
| 2 | 22차 | 경문 | 균열 (0.3mm이하) | 0.2 | 2.0 | | 2.00 | m | 1 | 2.00 | |
| 3 | 22차 | 경문 | 균열 (0.3mm이하) | 0.2 | 2.0 | | 2.00 | m | 1 | 2.00 | |

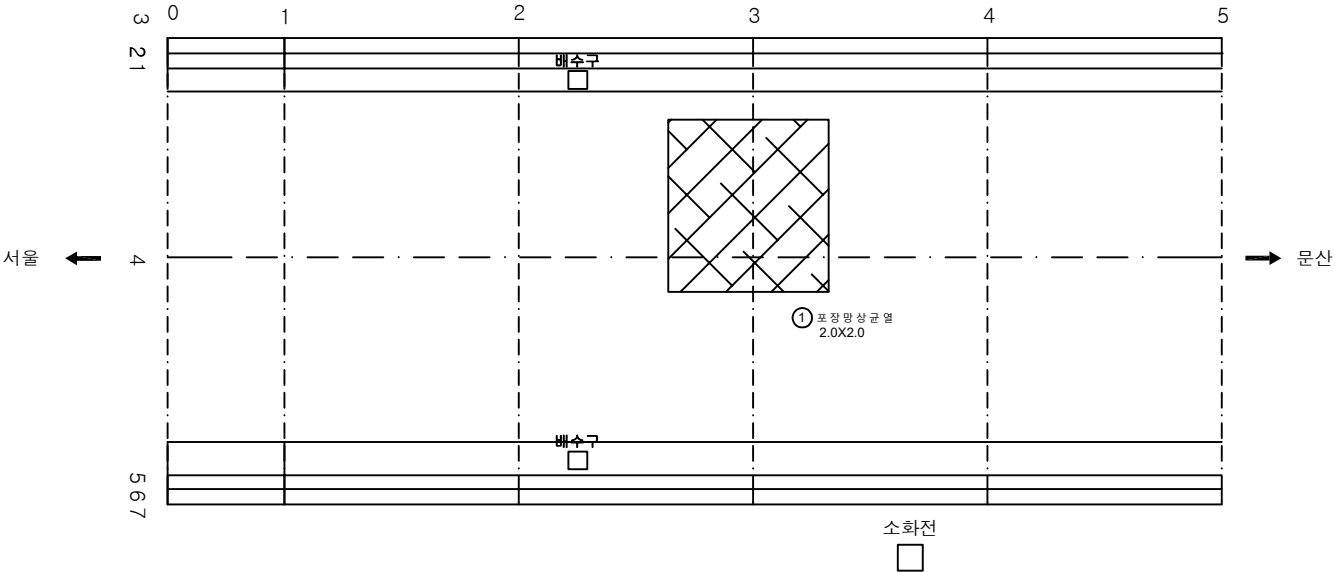
| 도 면 명 | 성라산터널(문산) 포장부 S1~S4 |

| 번호 | 발생<br>년도 | 부재 | 손상내용 | 손상현황 | | | | | | | 비 고 |
|---|---|---|---|---|---|---|---|---|---|---|---|
| 1 | 22차 | 포장부 | 포장망상균열 | | 2.0 | 2.0 | 4.00 | m <sup>2</sup> | 1 | 4.00 | |

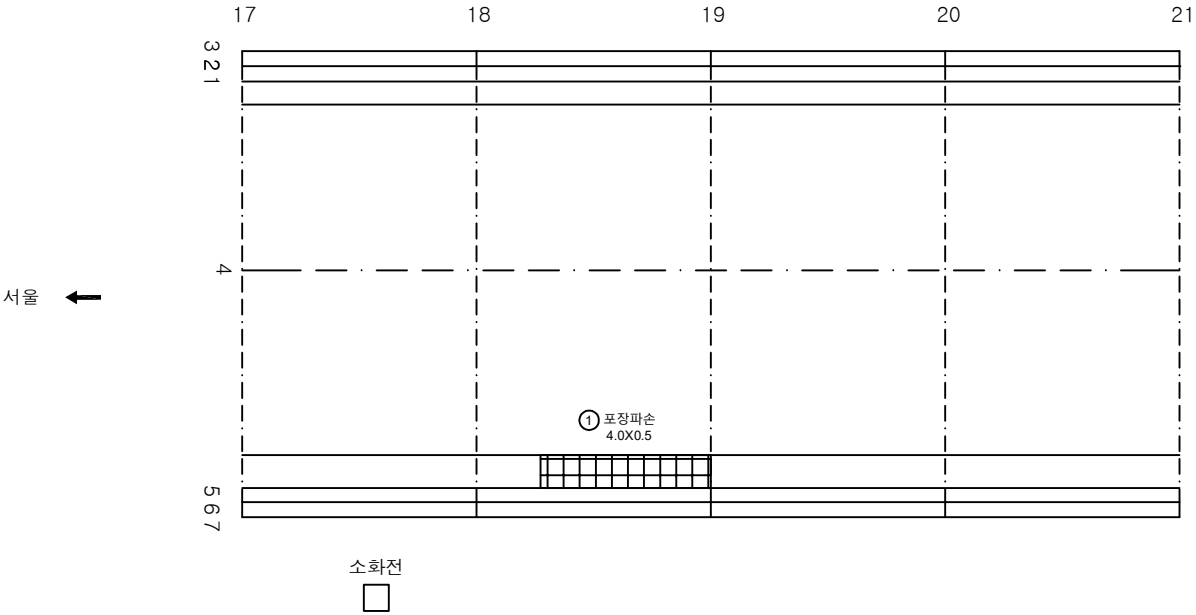
| 도면명 | 성라산터널(문산) 포장부 S17~S20 |

| 번호 | 발생년도 | 부재 | 손상내용 | 손상현황 | | | | | | | 비고 |
|---|---|---|---|---|---|---|---|---|---|---|---|
| 1 | 21상 | 포장부 | 포장파손 | | 4.0 | 0.5 | 2.00 | m <sup>2</sup> | 1 | 2.00 | |

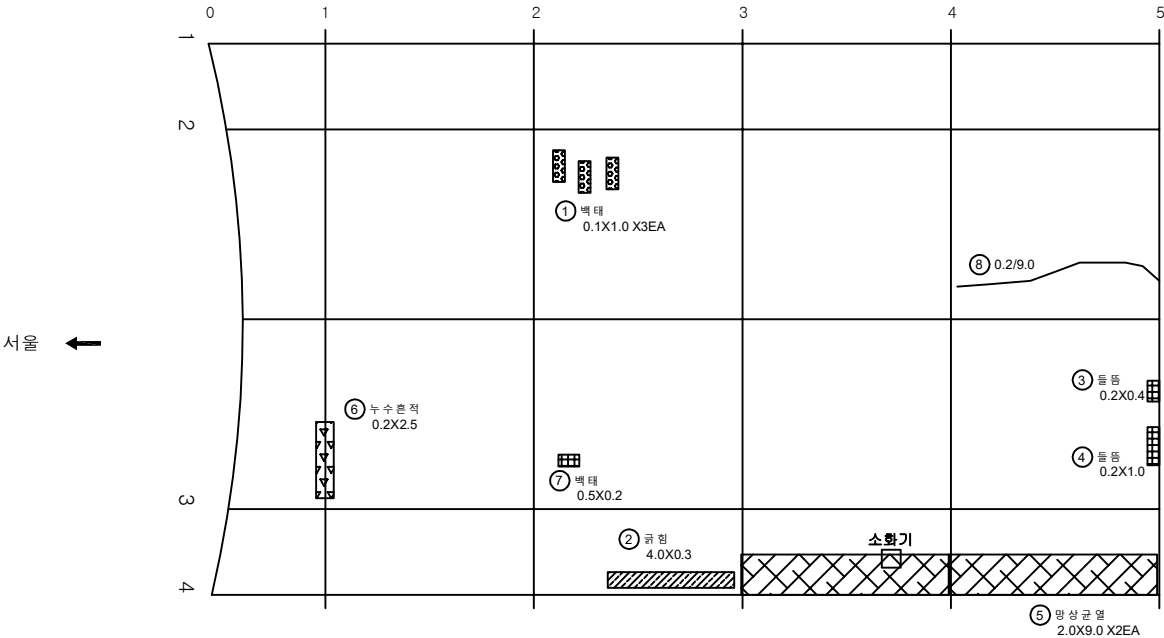
| 도 면 명 | 성라산터널(문산) 본선부 S1~S4 |

| 번호 | 발생<br>년도 | 부재 | 손상내용 | 손상현황 | | | | | | | 비 고 |
|---|---|---|---|---|---|---|---|---|---|---|---|
| 1 | 21상 | 천단부 | 벽 태 | | 0.1 | 1.0 | 0.10 | m <sup>2</sup> | 3 | 0.03 | |
| 2 | 21상 | 측벽부 | 균 형 | | 4.0 | 0.3 | 1.20 | m <sup>2</sup> | 1 | 1.20 | |
| 3 | 21상 | 천단부 | 돌 돌 | | 0.2 | 0.4 | 0.08 | m <sup>2</sup> | 1 | 0.08 | |
| 4 | 21상 | 천단부 | 돌 돌 | | 0.2 | 1.0 | 0.20 | m <sup>2</sup> | 1 | 0.20 | |
| 5 | 22하 | 측벽부 | 양 상 균 열 | | 2.0 | 9.0 | 18.00 | m <sup>2</sup> | 2 | 36.00 | |
| 6 | 22하 | 천단부 | 누 수 흔 적 | | 0.2 | 2.5 | 0.50 | m <sup>2</sup> | 1 | 0.50 | |
| 7 | 22하 | 천단부 | 벽 태 | | 0.5 | 0.2 | 0.10 | m <sup>2</sup> | 1 | 0.10 | |
| 8 | 22하 | 천단부 | 균 열 (0.3mm미만) | 0.2 | 9.0 | | 9.00 | m | 1 | 9.00 | |

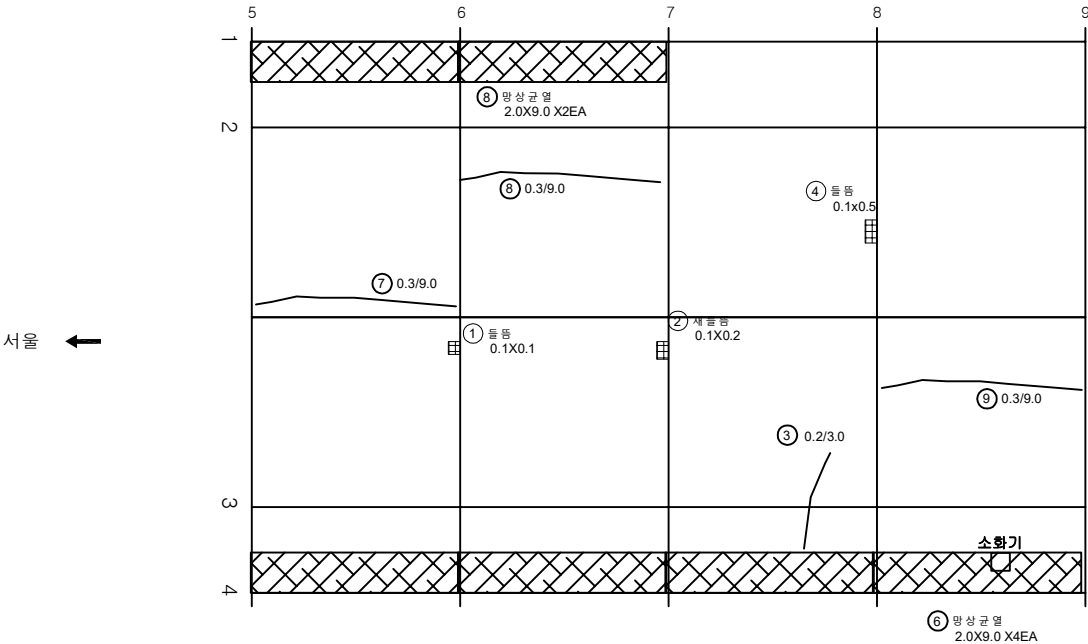
| 도면명 | 성라산터널(문산) 본선부 S5~S8 |

| 번호 | 발생년도 | 부재 | 손상내용 | 손상현황 | | | | | | 비고 |
|---|---|---|---|---|---|---|---|---|---|---|
| 1 | 20상 | 천단부 | 돌돌 | | 0.1 | 0.1 | 0.01 | m <sup>2</sup> | 1 | 0.01 |
| 2 | 20상 | 천단부 | 재돌돌 | | 0.2 | 0.1 | 0.02 | m <sup>2</sup> | 1 | 0.02 |
| 3 | 22하 | 측벽부~천단부 | 균열(0.3mm이하) | 0.2 | 3.0 | | 3.00 | m | 1 | 3.00 |
| 4 | 20상 | 천단부 | 돌돌 | | 0.5 | 0.1 | 0.05 | m <sup>2</sup> | 1 | 0.05 |
| 5 | 22하 | 측벽부 | 망상균열 | | 2.0 | 9.0 | 18.00 | m <sup>2</sup> | 2 | 36.00 |
| 6 | 22하 | 측벽부 | 망상균열 | | 2.0 | 9.0 | 18.00 | m <sup>2</sup> | 4 | 72.00 |
| 7 | 22하 | 천단부 | 균열(0.3mm이상) | 0.3 | 9.0 | | 9.00 | m | 1 | 9.00 |
| 8 | 22하 | 천단부 | 균열(0.3mm이상) | 0.3 | 9.0 | | 9.00 | m | 1 | 9.00 |
| 9 | 22하 | 천단부 | 균열(0.3mm이상) | 0.3 | 9.0 | | 9.00 | m | 1 | 9.00 |

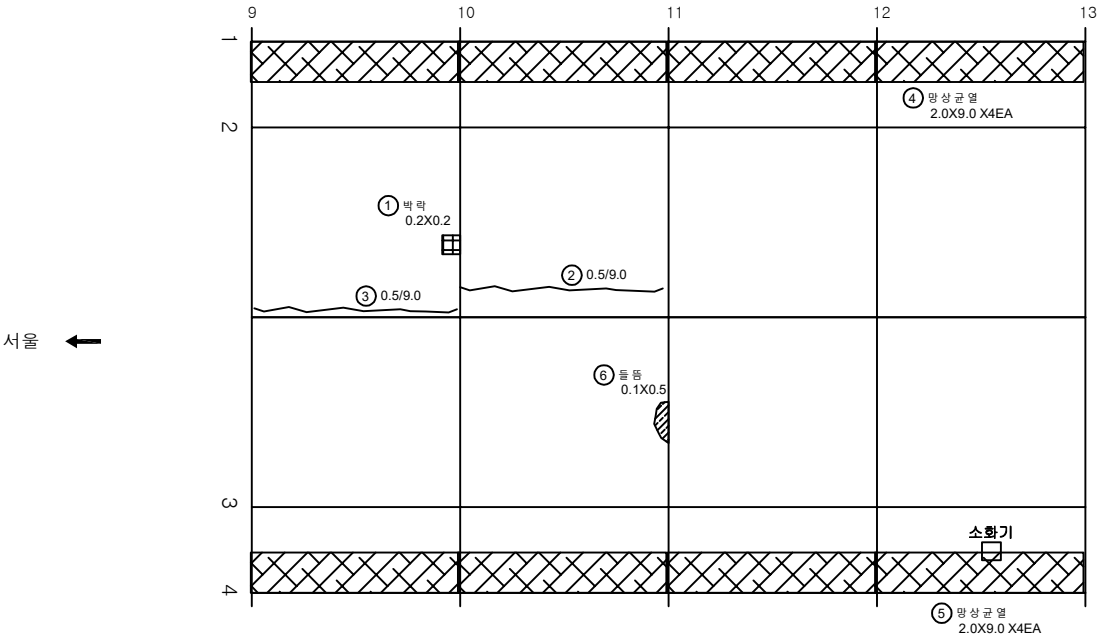
| 도 면 명 | 성라산터널(문산) 본선부 S9~S12 |

| 번호 | 발생<br>년도 | 부재 | 손상내용 | 손상현황 | | | | | | | 비 고 |
|---|---|---|---|---|---|---|---|---|---|---|---|
| 1 | 20상 | 천단부 | 박락 | | 0.2 | 0.2 | 0.04 | m <sup>2</sup> | 1 | 0.04 | |
| 2 | 21상 | 천단부 | 균열 (0.3mm이상) | 0.5 | 9.0 | | 9.00 | m | 1 | 9.00 | |
| 3 | 21하 | 천단부 | 균열 (0.3mm이상) | 0.5 | 9.0 | | 9.00 | m | 1 | 9.00 | |
| 4 | 22하 | 측벽부 | 항상균열 | | 2.0 | 9.0 | 18.00 | m <sup>2</sup> | 4 | 72.00 | |
| 5 | 22하 | 측벽부 | 항상균열 | | 2.0 | 9.0 | 18.00 | m <sup>2</sup> | 4 | 72.00 | |
| 6 | 22하 | 천단부 | 돌뜸 | | 0.1 | 0.5 | 0.05 | m <sup>2</sup> | 1 | 0.05 | |

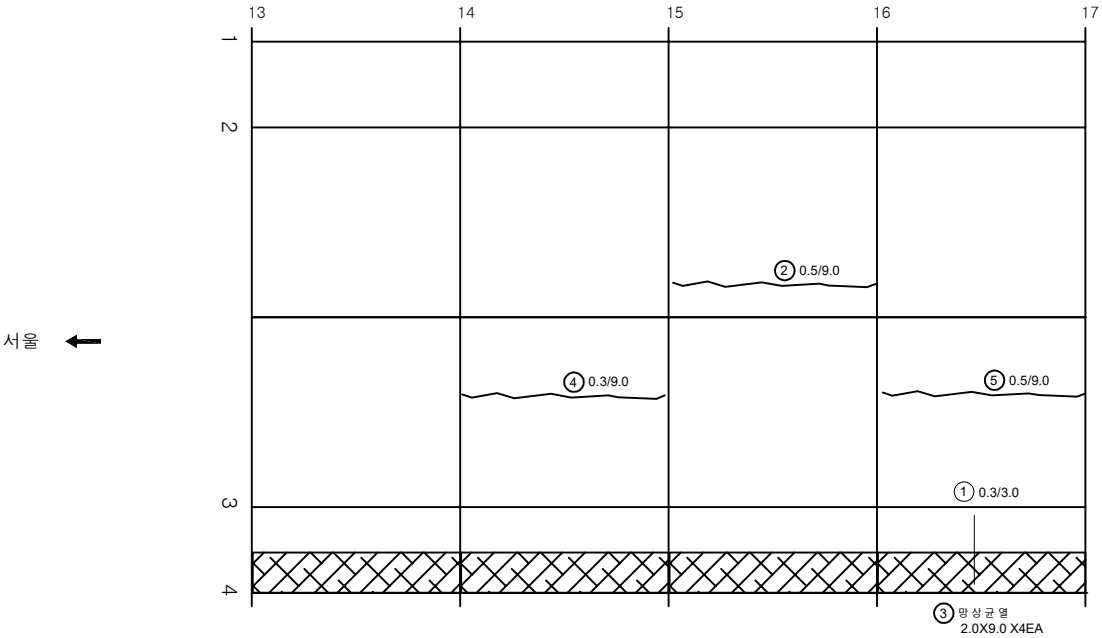
| 번<br>호 | 발생<br>년도 | 부재 | 손상내용 | 손상현황 | | | | | | | 비 고 |
|---|---|---|---|---|---|---|---|---|---|---|---|
| 1 | 20상 | 측벽부 | 균열 (0.3mm이상) | 0.3 | 3.0 | | 3.00 | m | 1 | 3.00 | |
| 2 | 21하 | 천단부 | 균열 (0.3mm이상) | 0.5 | 9.0 | | 9.00 | m | 1 | 9.00 | |
| 3 | 22하 | 측벽부 | 방상균열 | | 2.0 | 9.0 | 18.00 | m <sup>2</sup> | 4 | 72.00 | |
| 4 | 22하 | 천단부 | 균열 (0.3mm이상) | 0.3 | 9.0 | | 9.00 | m | 1 | 9.00 | |
| 5 | 22하 | 천단부 | 균열 (0.3mm이상) | 0.5 | 9.0 | | 9.00 | m | 1 | 9.00 | |

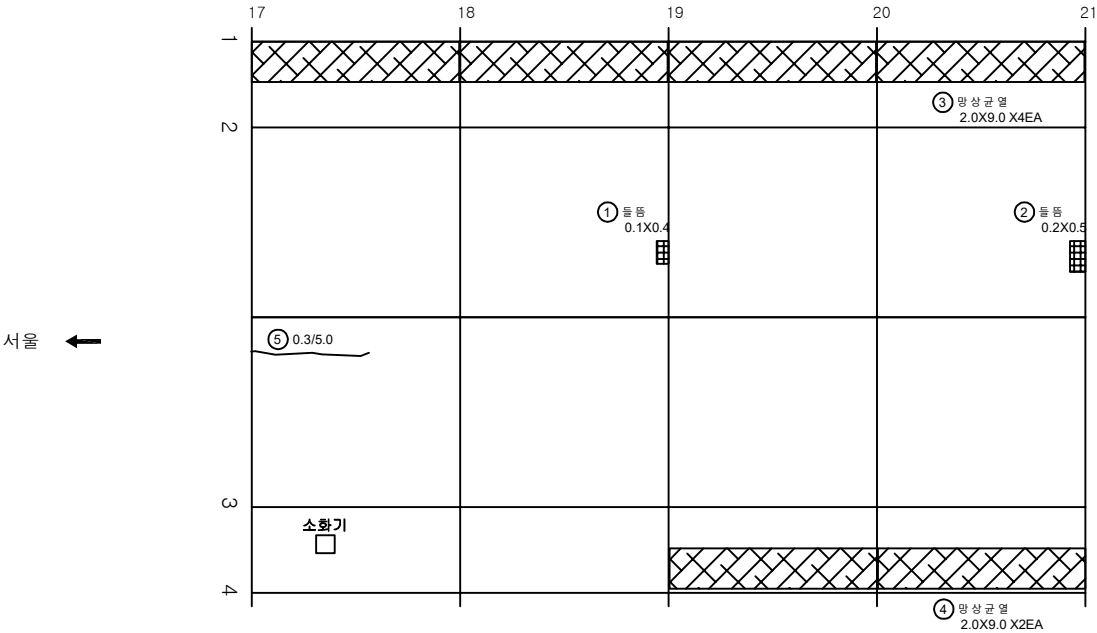
| 번호 | 발생년도 | 부재 | 손상내용 | 손상현황 | | | | | | | 비고 |
|---|---|---|---|---|---|---|---|---|---|---|---|
| 3 | 22하 | 측벽부 | 망상균열 | | 2.0 | 9.0 | 18.00 | m <sup>2</sup> | 4 | 72.00 | |
| 4 | 22하 | 측벽부 | 망상균열 | | 2.0 | 9.0 | 18.00 | m <sup>2</sup> | 2 | 36.00 | |
| 5 | 22하 | 천단부 | 균열(0.3mm이상) | 0.3 | 5.0 | | 5.00 | m | 1 | 5.00 | |

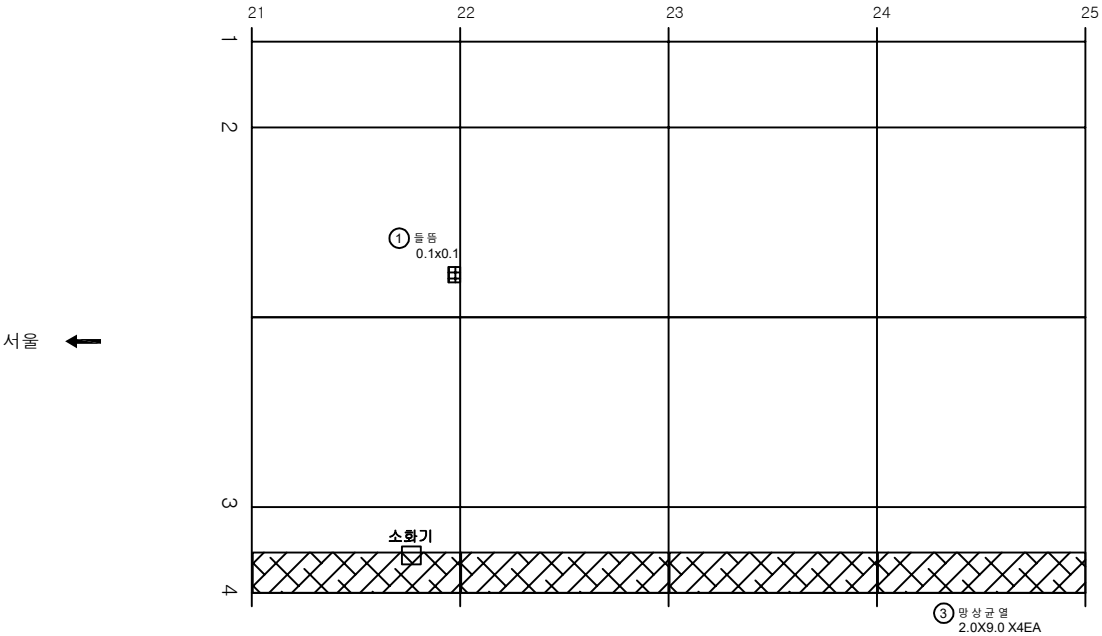
| 번호 | 발생<br>년도 | 부재 | 손상내용 | 손상현황 | | | | | | | 비 고 |
|---|---|---|---|---|---|---|---|---|---|---|---|
| 2 | 22하 | 측벽부 | 망상균열 | | 2.0 | 9.0 | 18.00 | m <sup>2</sup> | 4 | 72.00 | |

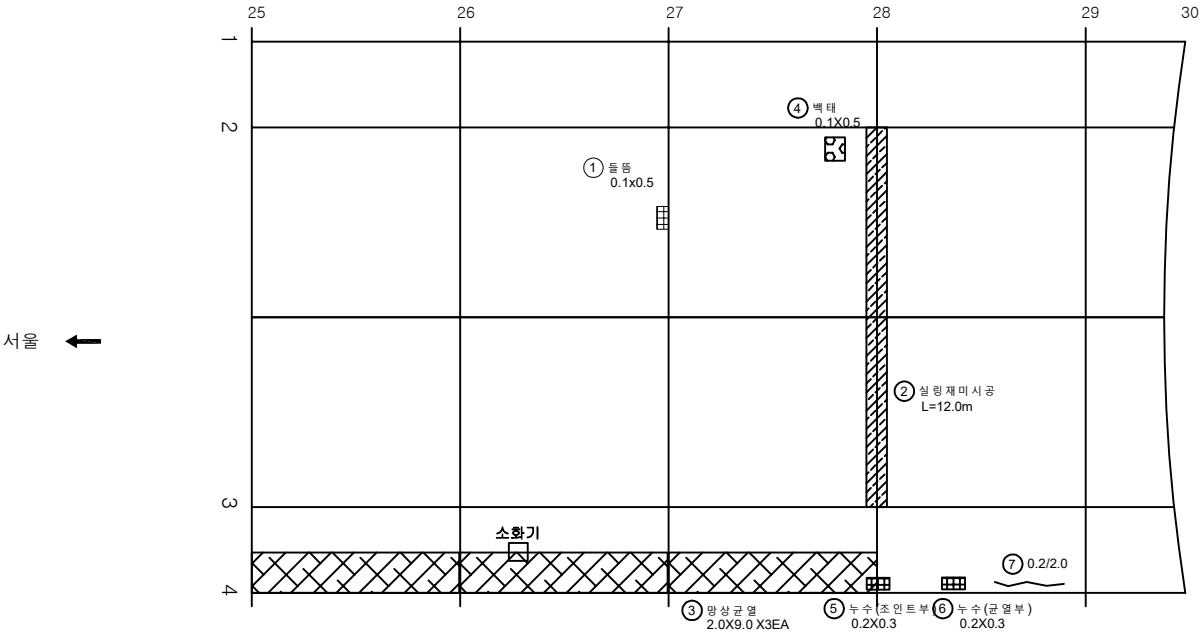
| 번호 | 발생년도 | 부재 | 손상내용 | 손상현황 | | | | | | | 비고 |
|---|---|---|---|---|---|---|---|---|---|---|---|
| 3 | 22하 | 속벽부 | 망상균열 | | 2.0 | 9.0 | 18.00 | ㎡ | 3 | 54.00 | |
| 5 | 22하 | 속벽부 | 누수(조인트부) | | 0.2 | 0.3 | 0.06 | ㎡ | 1 | 0.06 | |
| 6 | 22하 | 속벽부 | 누수(균열부) | | 0.2 | 0.3 | 0.06 | ㎡ | 1 | 0.06 | |
| 7 | 22하 | 속벽부 | 균열(0.3mm미만) | 0.2 | 2.0 | | 2.00 | m | 1 | 2.00 | |
