서울문산 고속도로 시설물  
정밀안전점검용역

외관조사망도  
(성라산터널(서울))

서울문산고속도로(주)

(주)명성엔지니어링

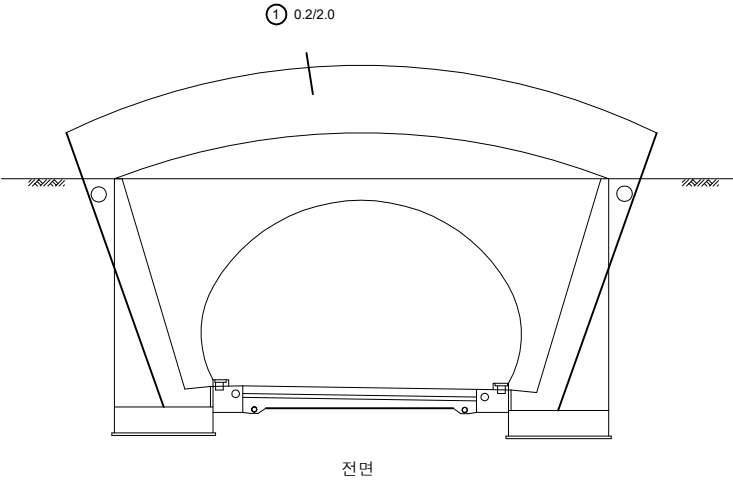
| 도면명 | 성라산터널(서울) 시점부 갱문 |

| 번호 | 발생<br>년도 | 부재 | 손상내용 | 손상현황 | | | | | | | 비 고 |
|---|---|---|---|---|---|---|---|---|---|---|---|
| 1 | 22차 | 경문 | 균열 (0.3mm이하) | 0.2 | 2.0 | | 2.00 | m | 1 | 2.00 | |

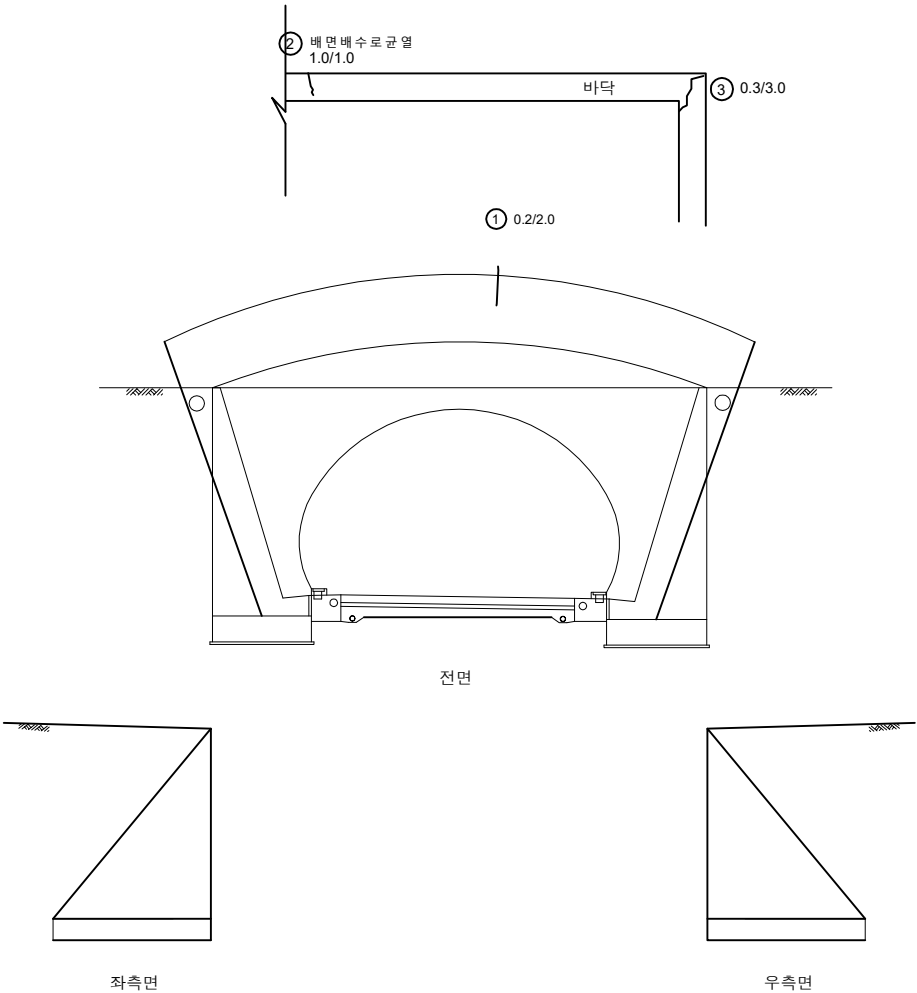
| 도 면 명 | 성라산터널(서울)종점부 갱문 |

| 번호 | 발생<br>년도 | 부재 | 손상내용 | 손상현황 | | | | | | | 비 고 |
|---|---|---|---|---|---|---|---|---|---|---|---|
| 1 | 22차 | 경문 | 균열 (0.3mm미만) | 0.2 | 2.0 | | 2.00 | m | 1 | 2.00 | |
| 2 | 21차 | 경문 | 배면배수로균열 | 1.0 | 1.0 | | 1.00 | m | 1 | 1.00 | |
| 3 | 21차 | 경문 | 균열 (0.3mm이상) | 0.3 | 3.0 | | 3.00 | m | 1 | 3.00 | |

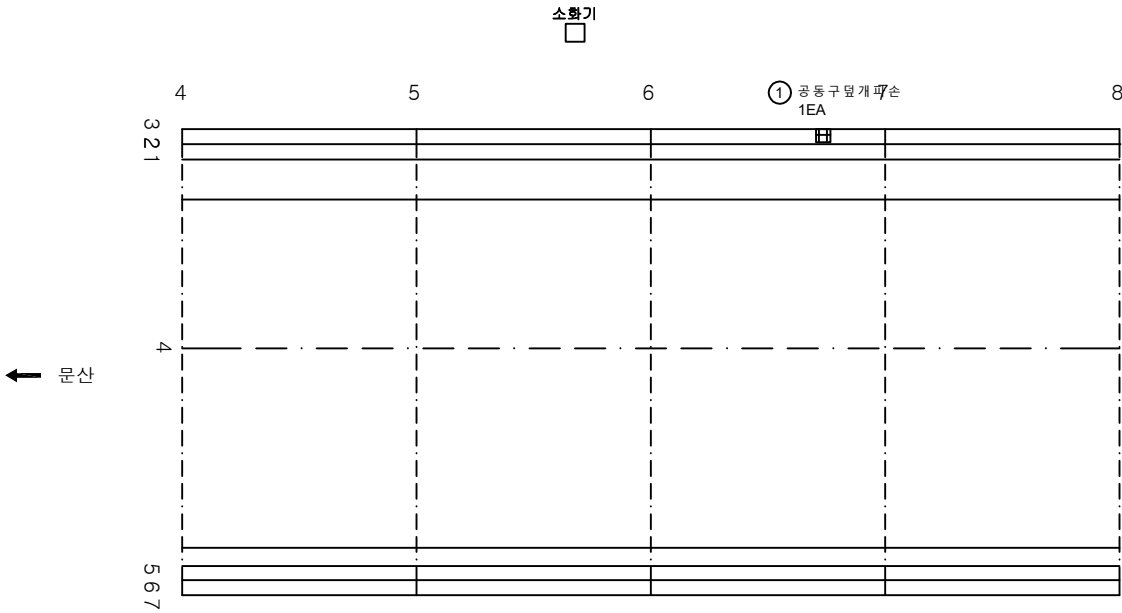
| 도 면 명 | 성라산터널(서울) 포장부 S5~S8 |

| 번호 | 발생<br>년도 | 부재 | 손상내용 | 손상현황 | | | | | | | 비 고 |
|---|---|---|---|---|---|---|---|---|---|---|---|
| 1 | 21하 | 공동구 | 공동구덮개파손 | | | | 1.00 | EA | 1 | 1.00 | |

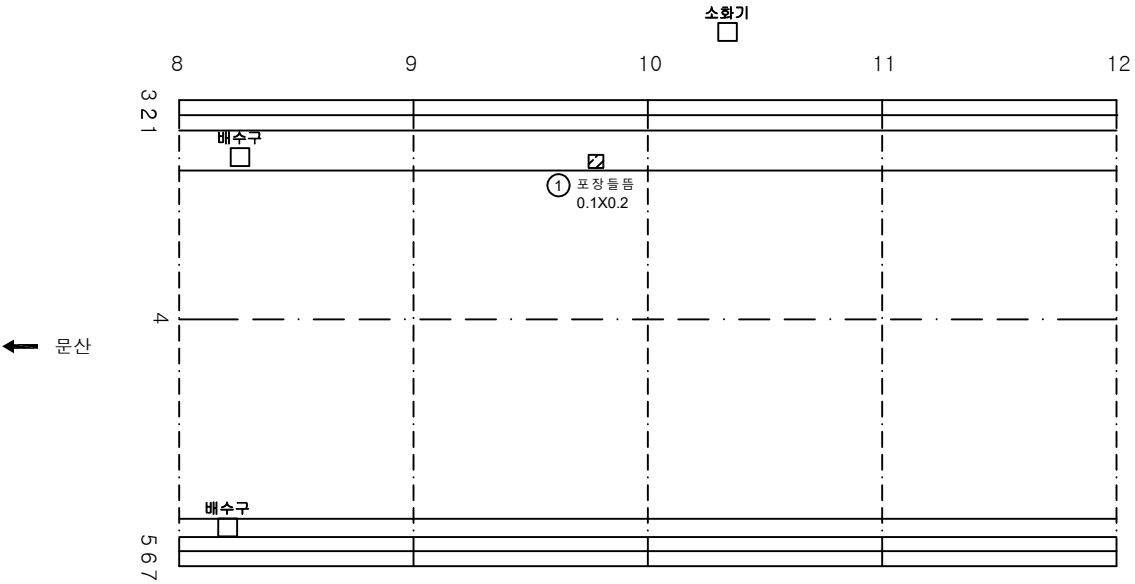
| 도면명 | 성라산터널(서울) 포장부 S9~S12 |

| 번호 | 발생년도 | 부재 | 손상내용 | 손상현황 | | | | | | | 비고 |
|---|---|---|---|---|---|---|---|---|---|---|---|
| 1 | 21학 | 포장부 | 포장돌뜸 | | 0.1 | 0.2 | 0.02 | m <sup>2</sup> | 1 | 0.02 | |

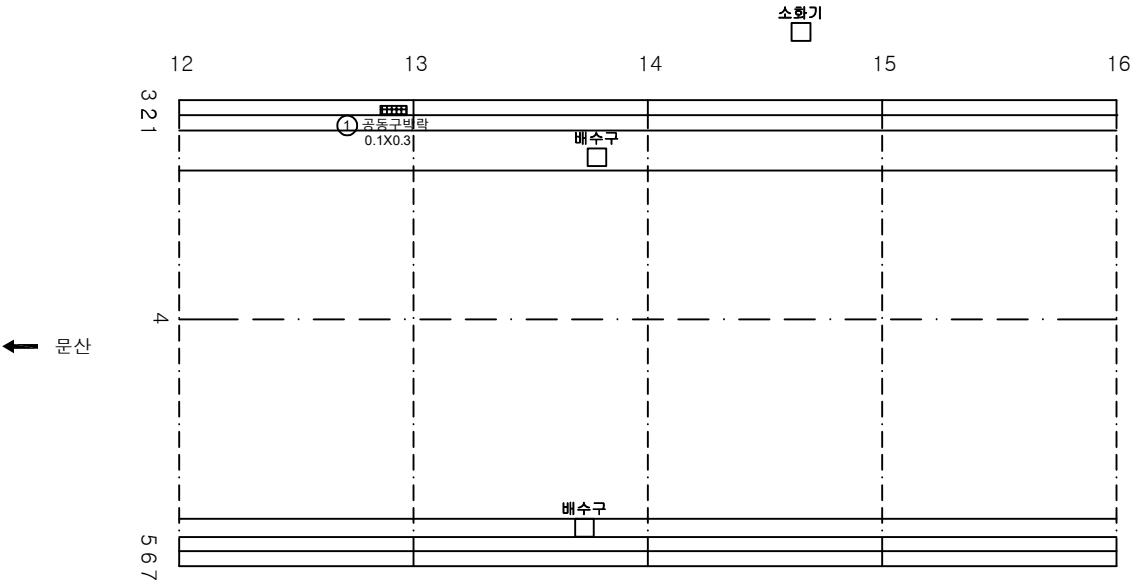
| 도면명 | 성라산터널(서울) 포장부 S13~S16 |

| 번호 | 발생년도 | 부재 | 손상내용 | 손상현황 | | | | | | | 비고 |
|---|---|---|---|---|---|---|---|---|---|---|---|
| 1 | 21상 | 공동구 | 공동구벽박 | | 0.1 | 0.3 | 0.03 | m <sup>3</sup> | 1 | 0.03 | |

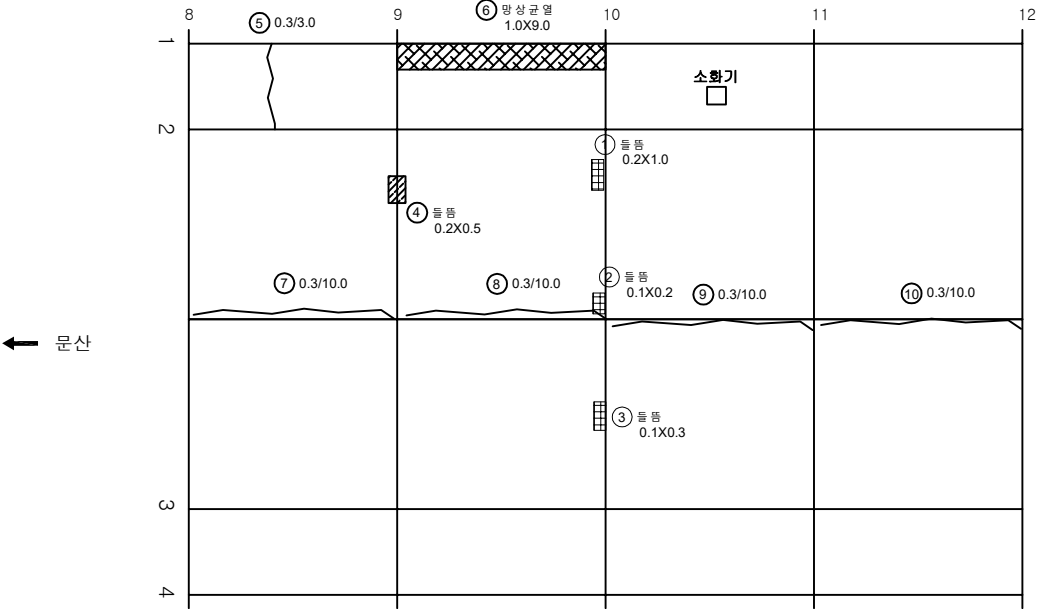
| 번호 | 발생년도 | 부재 | 손상내용 | 손상현황 | | | | | | | 비고 |
|---|---|---|---|---|---|---|---|---|---|---|---|
| 3 | 22하 | 측벽부 | 망상균열 | | 1.0 | 9.0 | 9.00 | m <sup>2</sup> | 4 | 36.00 | |
| 4 | 22하 | 측벽부 | 망상균열 | | 1.0 | 9.0 | 9.00 | m <sup>2</sup> | 1 | 9.00 | |
| 5 | 22하 | 천단부 | 균열(0.3mm이상) | 0.5 | 10.0 | | 10.00 | m | 1 | 10.00 | |
| 6 | 22하 | 천단부 | 균열(0.3mm이상) | 0.3 | 10.0 | | 10.00 | m | 1 | 10.00 | |

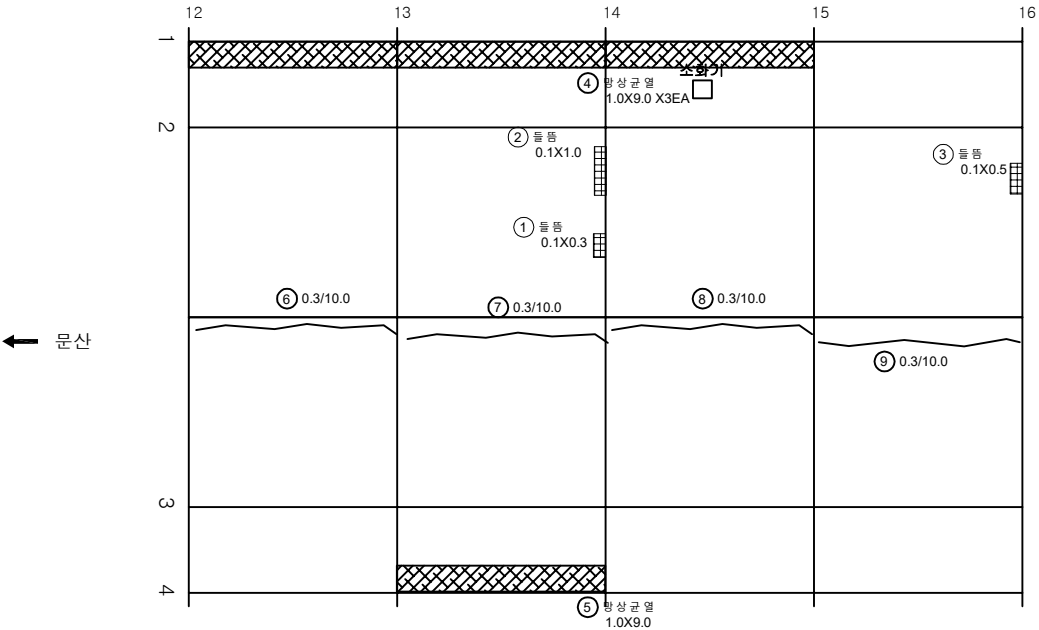
| 번호 | 발생년도 | 부재 | 손상내용 | 손상현황 | | | | | | | 비고 |
|---|---|---|---|---|---|---|---|---|---|---|---|
| 5 | 22하 | 측벽부 | 균열(0.3mm이상) | 0.3 | 3.0 | | 3.00 | m | 1 | 3.00 | |
| 6 | 22하 | 측벽부 | 양상균열 | | 1.0 | 9.0 | 9.00 | m <sup>2</sup> | 1 | 9.00 | |
| 7 | 22하 | 천단부 | 균열(0.3mm이상) | 0.3 | 10.0 | | 10.00 | m | 1 | 10.00 | |
| 8 | 22하 | 천단부 | 균열(0.3mm이상) | 0.3 | 10.0 | | 10.00 | m | 1 | 10.00 | |
| 9 | 22하 | 천단부 | 균열(0.3mm이상) | 0.3 | 10.0 | | 10.00 | m | 1 | 10.00 | |
| 10 | 22하 | 천단부 | 균열(0.3mm이상) | 0.3 | 10.0 | | 10.00 | m | 1 | 10.00 | |

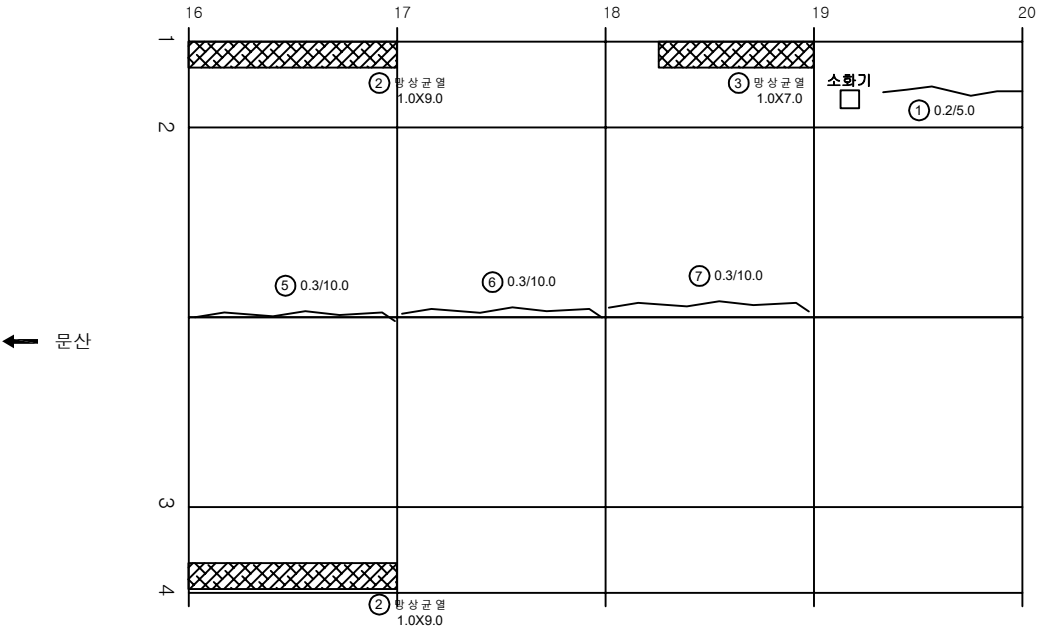
| 번호 | 발생년도 | 부재 | 손상내용 | 손상현황 | | | | | | | 비고 |
|---|---|---|---|---|---|---|---|---|---|---|---|
| 4 | 22하 | 측벽부 | 양상균열 | | 1.0 | 9.0 | 9.00 | m <sup>2</sup> | 3 | 27.00 | |
| 5 | 22하 | 측벽부 | 양상균열 | | 1.0 | 9.0 | 9.00 | m <sup>2</sup> | 1 | 9.00 | |
| 6 | 22하 | 천단부 | 균열(0.3mm이상) | 0.3 | 10.0 | | 10.00 | m | 1 | 10.00 | |
| 7 | 22하 | 천단부 | 균열(0.3mm이상) | 0.3 | 10.0 | | 10.00 | m | 1 | 10.00 | |
| 8 | 22하 | 천단부 | 균열(0.3mm이상) | 0.3 | 10.0 | | 10.00 | m | 1 | 10.00 | |
| 9 | 22하 | 천단부 | 균열(0.3mm이상) | 0.3 | 10.0 | | 10.00 | m | 1 | 10.00 | |

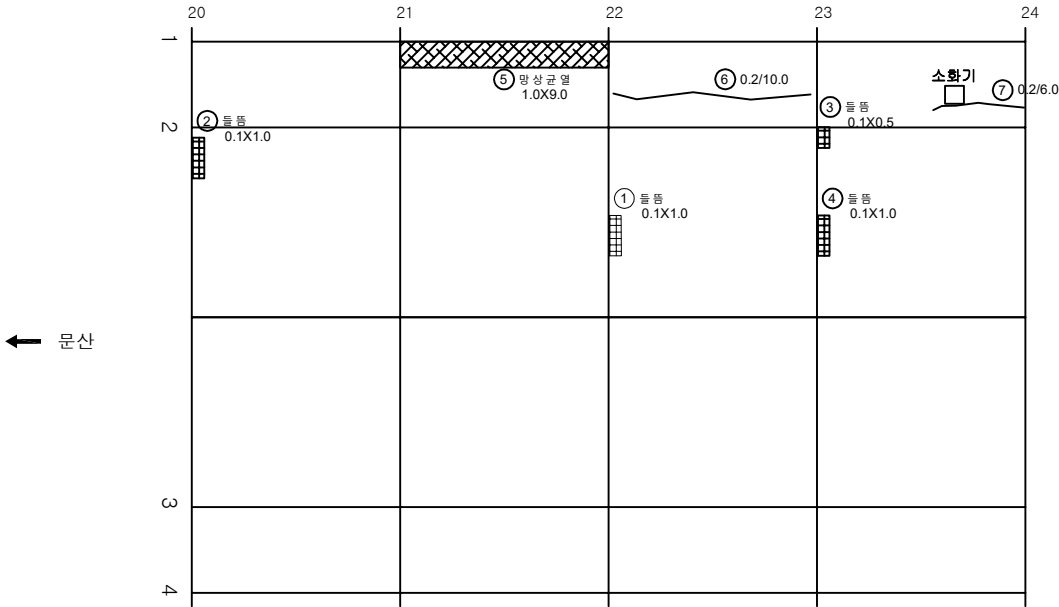
| 번호 | 발생년도 | 부재 | 손상내용 | 손상현황 | | | | | | | 비고 |
|---|---|---|---|---|---|---|---|---|---|---|---|
| 1 | 22차 | 측벽부 | 균열 (0.3mm이하) | 0.2 | 5.0 | | 5.00 | m | 1 | 5.00 | |
| 2 | 22차 | 측벽부 | 평상균열 | | 1.0 | 9.0 | 9.00 | m <sup>2</sup> | 1 | 9.00 | |
| 3 | 22차 | 측벽부 | 평상균열 | | 1.0 | 7.0 | 7.00 | m <sup>2</sup> | 1 | 7.00 | |
| 4 | 22차 | 측벽부 | 평상균열 | | 1.0 | 9.0 | 9.00 | m <sup>2</sup> | 1 | 9.00 | |
| 5 | 22차 | 천단부 | 균열 (0.3mm이상) | 0.3 | 10.0 | | 10.00 | m | 1 | 10.00 | |
| 6 | 22차 | 천단부 | 균열 (0.3mm이상) | 0.3 | 10.0 | | 10.00 | m | 1 | 10.00 | |
| 7 | 22차 | 천단부 | 균열 (0.3mm이상) | 0.3 | 10.0 | | 10.00 | m | 1 | 10.00 | |

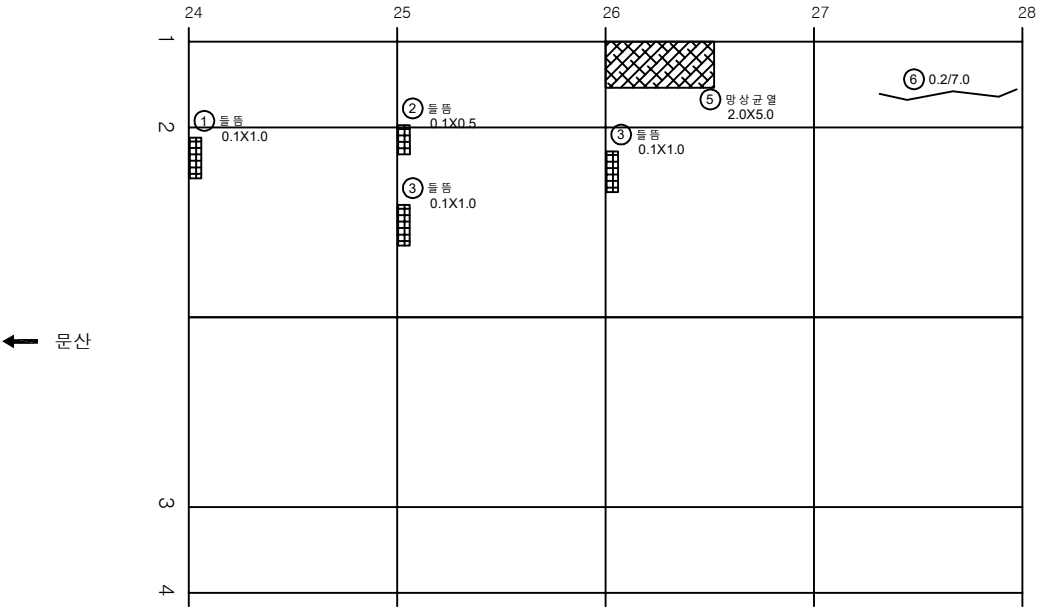
| 번호 | 발생년도 | 부재 | 손상내용 | 손상현황 | | | | | | | 비고 |
|---|---|---|---|---|---|---|---|---|---|---|---|
| 5 | 22하 | 측벽부 | 망상균열 | | 1.0 | 9.0 | 9.00 | m <sup>2</sup> | 1 | 9.00 | |
| 6 | 22하 | 측벽부 | 균열(0.3mm이만) | 0.2 | 10.0 | | 10.00 | m | 1 | 10.00 | |
| 7 | 22하 | 측벽부 | 균열(0.3mm이만) | 0.2 | 6.0 | | 6.00 | m | 1 | 6.00 | |
