서울문산 고속도로 시설물  
정밀안전점검용역

외관조사망도  
(견달산터널(문산방향))

서울문산고속도로(주)

(주)명성엔지니어링

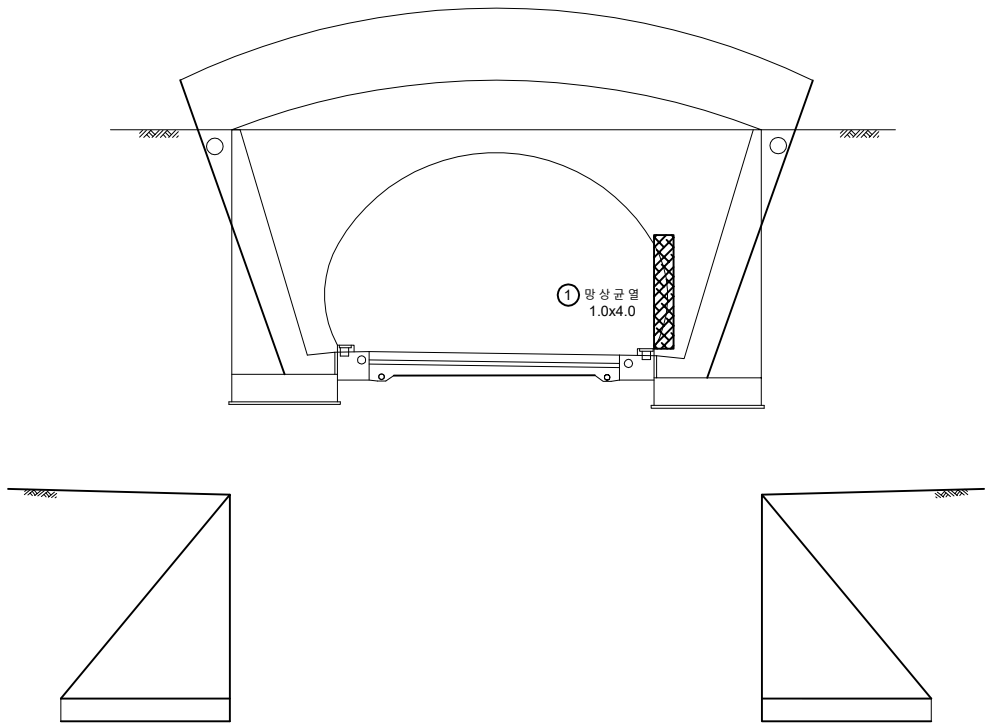
| 도면번호 | 01 |

| 번호 | 발생년도 | 부재 | 손상내용 | 손상현황 | | | | | | | 비고 |
|---|---|---|---|---|---|---|---|---|---|---|---|
| 1 | 22차 | 경문 | 망상균열 | | 4.0 | 1.0 | 4.00 | m <sup>2</sup> | 1 | 4.00 | |

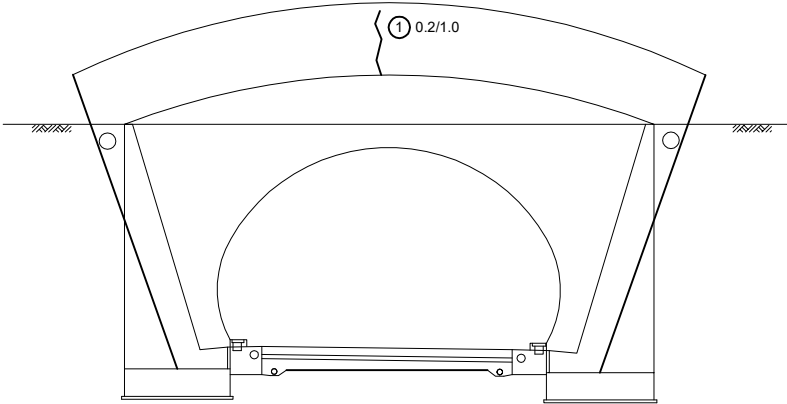
| 도면번호 | 02 |

| 번호 | 발생년도 | 부재 | 손상내용 | 손상현황 | | | | | | | 비고 |
|---|---|---|---|---|---|---|---|---|---|---|---|
| 1 | 22차 | 경문 | 균열(0.3mm이하) | 0.2 | 1.0 | | 1.00 | m | 1 | 1.00 | |

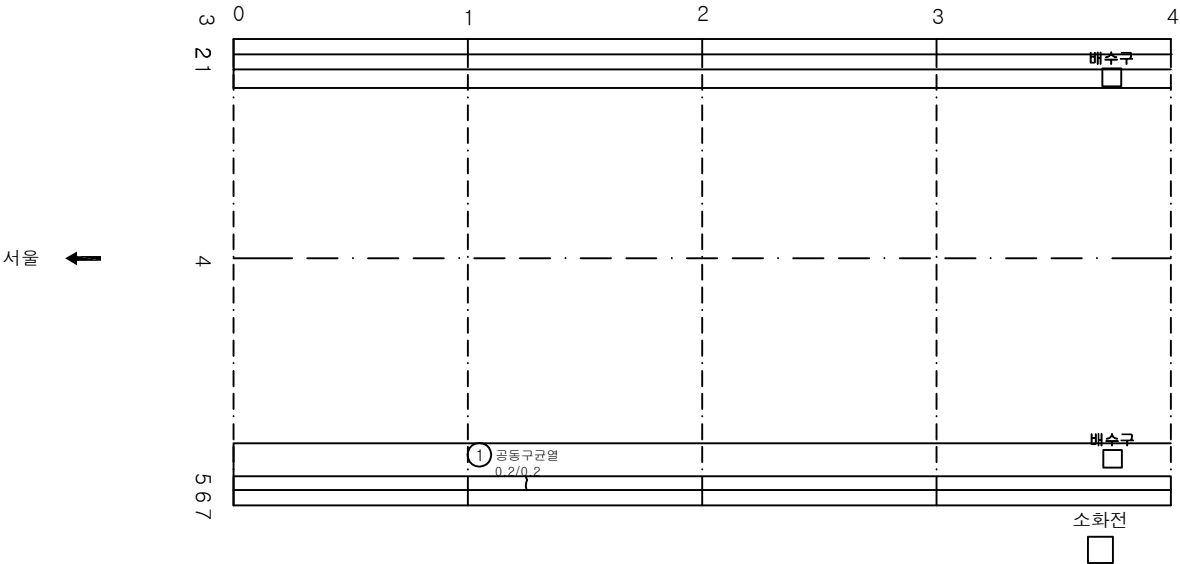
| 도면번호 | 03 |

| 번호 | 발생<br>년도 | 부재 | 손상내용 | 손상현황 | | | | | | | 비 고 |
|---|---|---|---|---|---|---|---|---|---|---|---|
| 1 | 22하 | 공동구 | 공동구균열 | 0.2 | 0.2 | | 0.20 | m | 1 | 0.20 | |

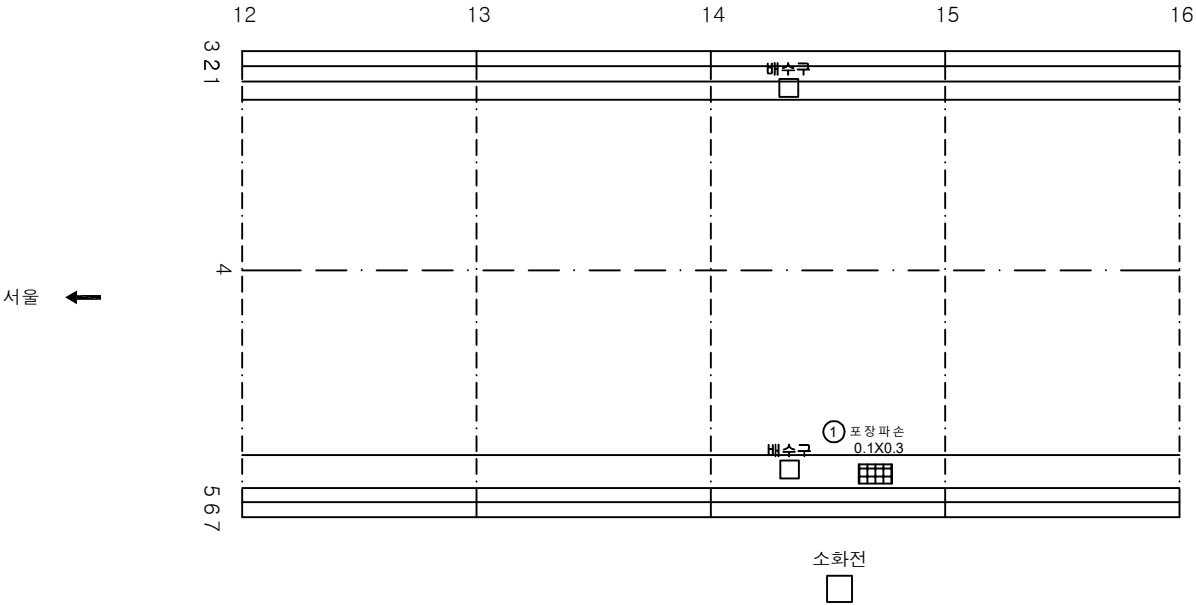
| 도면번호 | 06 |

| 번호 | 발생년도 | 부재 | 손상내용 | 손상현황 | | | | | | | 비고 |
|---|---|---|---|---|---|---|---|---|---|---|---|
| 1 | 21상 | 포장부 | 포장파손 | | 0.1 | 0.3 | 0.03 | m <sup>2</sup> | 1 | 0.03 | |

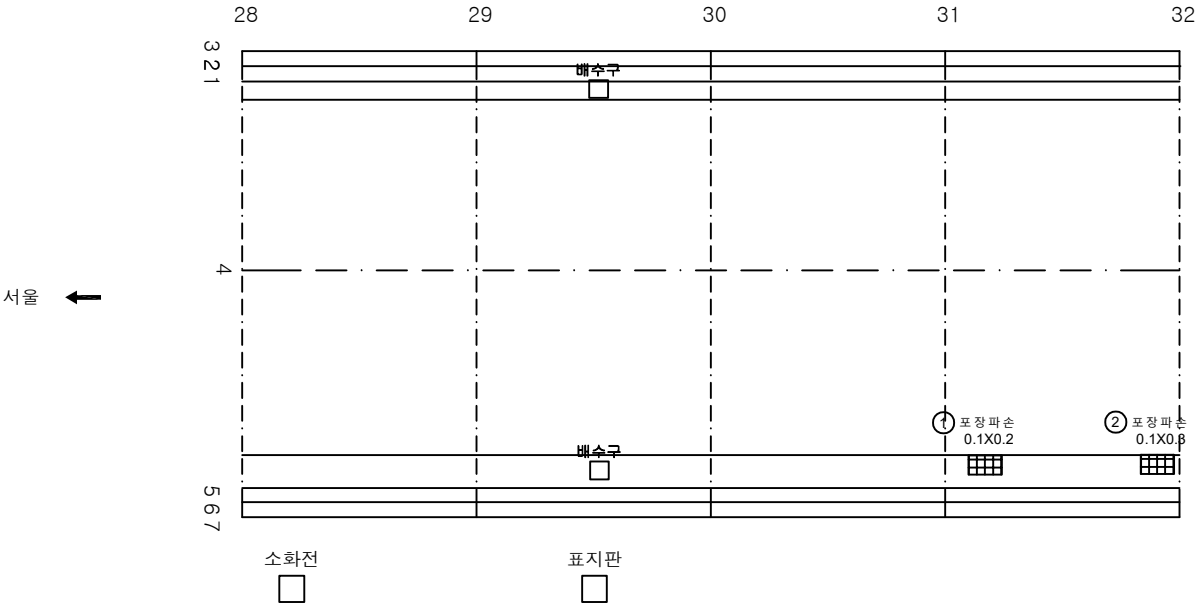
| 번호 | 발생<br>년도 | 부재 | 손상내용 | 손상현황 | | | | | | | 비고 |
|---|---|---|---|---|---|---|---|---|---|---|---|
| 1 | 21상 | 포장부 | 포장파손 | | 0.1 | 0.2 | 0.02 | m <sup>2</sup> | 1 | 0.02 | |
| 2 | 21상 | 포장부 | 포장파손 | | 0.1 | 0.3 | 0.03 | m <sup>2</sup> | 1 | 0.03 | |

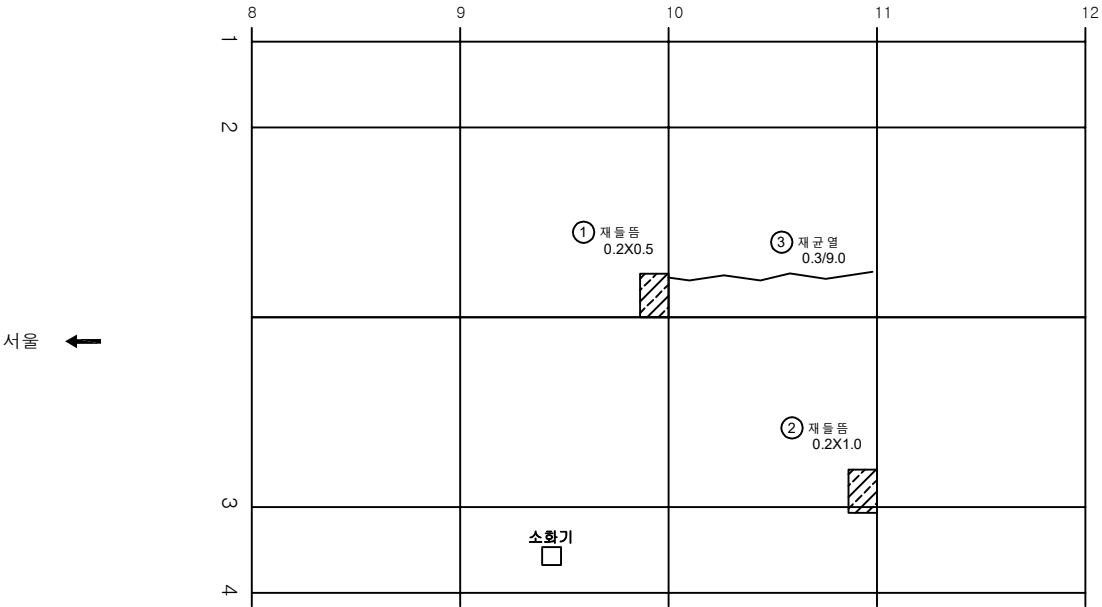
| 번호 | 발생<br>년도 | 부재 | 손상내용 | 손상현황 | | | | | | | 비 고 |
|---|---|---|---|---|---|---|---|---|---|---|---|
| 3 | 22하 | 천단부 | 재균열 (0.3mm이상) | 0.3 | 9.0 | | 9.00 | m | 1 | 9.00 | |

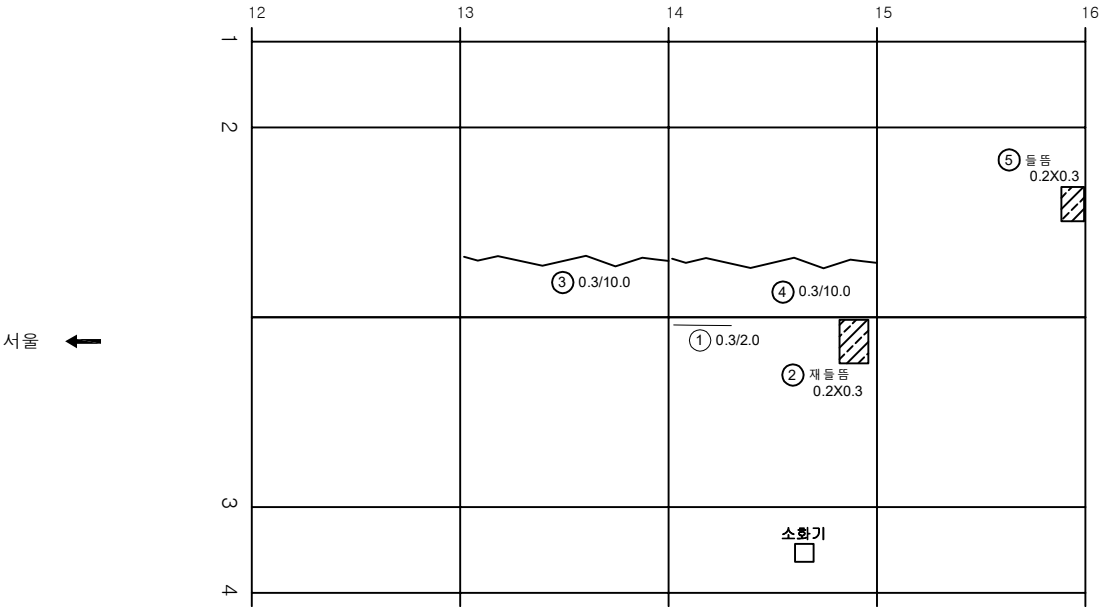
| 번호 | 발생년도 | 부재 | 손상내용 | 손상현황 | | | | | | | 비고 |
|---|---|---|---|---|---|---|---|---|---|---|---|
| 1 | 20상 | 천단부 | 균열(0.3mm이상) | 0.3 | 2.0 | | 2.00 | m | 1 | 2.00 | |
| 3 | 22하 | 천단부 | 균열(0.3mm이상) | 0.3 | 10.0 | | 10.00 | m | 1 | 10.00 | |
| 4 | 22하 | 천단부 | 균열(0.3mm이상) | 0.3 | 10.0 | | 10.00 | m | 1 | 10.00 | |

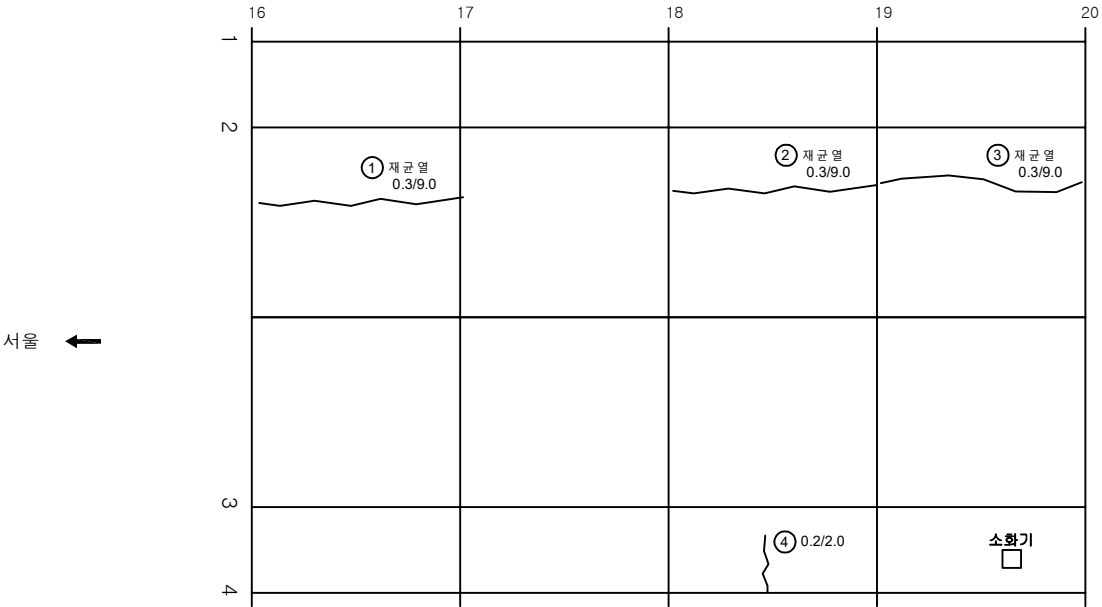
| 번호 | 발생년도 | 부재 | 손상내용 | 손상현황 | | | | | | | 비고 |
|---|---|---|---|---|---|---|---|---|---|---|---|
| 1 | 22하 | 천단부 | 재균열 (0.3mm이상) | 0.3 | 9.0 | | 9.00 | m | 1 | 9.00 | |
| 2 | 22하 | 천단부 | 재균열 (0.3mm이상) | 0.3 | 9.0 | | 9.00 | m | 1 | 9.00 | |
| 3 | 22하 | 천단부 | 재균열 (0.3mm이상) | 0.3 | 9.0 | | 9.00 | m | 1 | 9.00 | |
| 4 | 22하 | 측벽부 | 균열 (0.3mm미만) | 0.2 | 2.0 | | 2.00 | m | 1 | 2.00 | |

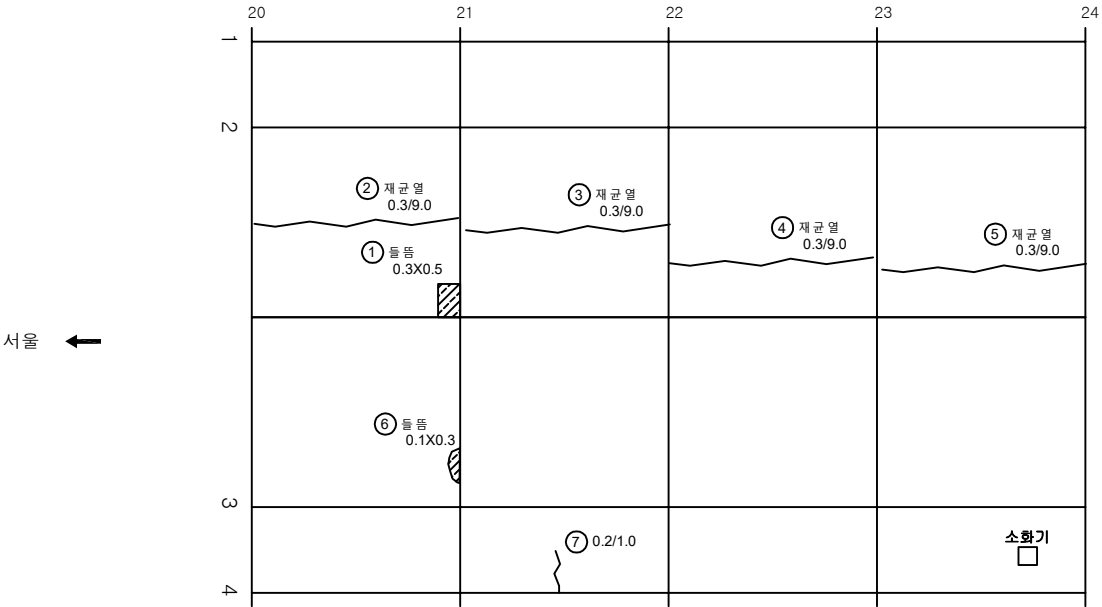
| 번호 | 발생년도 | 부재 | 손상내용 | 손상현황 | | | | | | | 비고 |
|---|---|---|---|---|---|---|---|---|---|---|---|
| 2 | 22하 | 천단부 | 재균열 (0.3mm이상) | 0.3 | 9.0 | | 9.00 | m | 1 | 9.00 | |
| 3 | 22하 | 천단부 | 재균열 (0.3mm이상) | 0.3 | 9.0 | | 9.00 | m | 1 | 9.00 | |
| 4 | 22하 | 천단부 | 재균열 (0.3mm이상) | 0.3 | 9.0 | | 9.00 | m | 1 | 9.00 | |
| 5 | 22하 | 천단부 | 재균열 (0.3mm이상) | 0.3 | 9.0 | | 9.00 | m | 1 | 9.00 | |
| 7 | 22하 | 측벽부 | 균열 (0.3mm미만) | 0.2 | 1.0 | | 1.00 | m | 1 | 1.00 | |

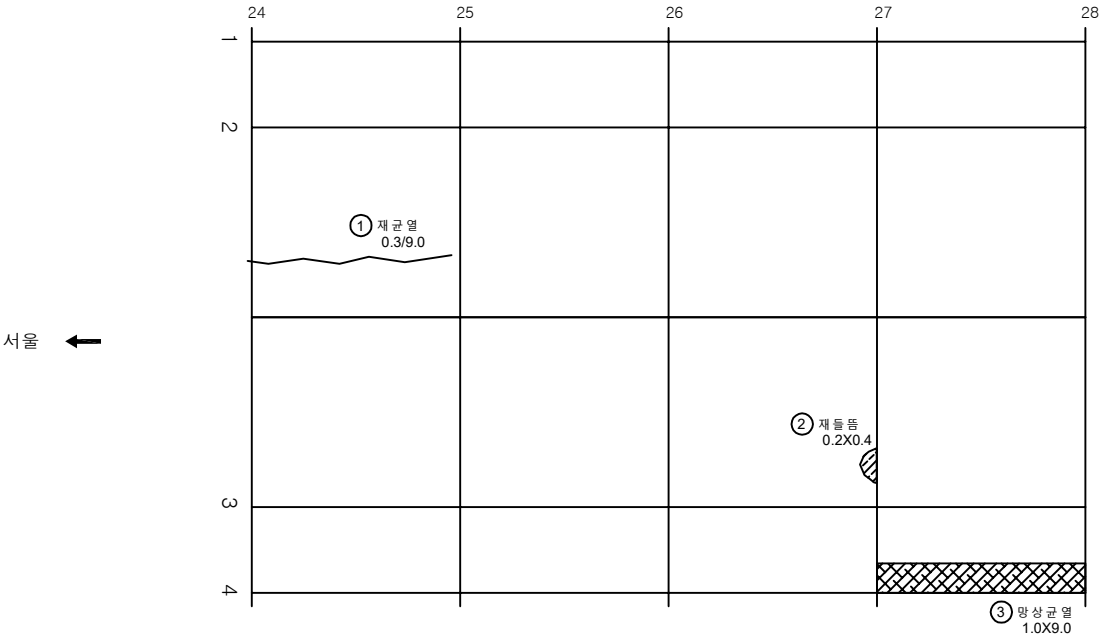
| 번호 | 발생<br>년도 | 부재 | 손상내용 | 손상현황 | | | | | | | 비 고 |
|---|---|---|---|---|---|---|---|---|---|---|---|
| 1 | 22하 | 천단부 | 재균열(0.3mm이상) | 0.3 | 9.0 | | 9.00 | m | 1 | 9.00 | |
| 3 | 22하 | 측벽부 | 망상균열 | | 1.0 | 9.00 | 9.00 | m <sup>2</sup> | 1 | 9.00 | |

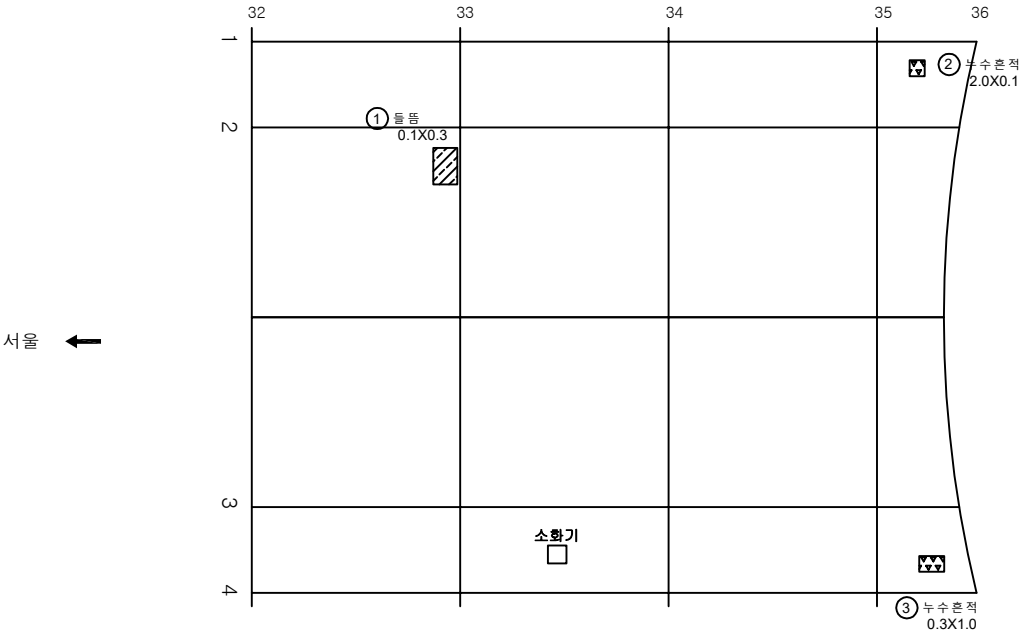
| 번호 | 발생<br>년도 | 부재 | 손상내용 | 손상현황 | | | | | | | 비 고 |
|---|---|---|---|---|---|---|---|---|---|---|---|
| 2 | 22하 | 측벽부 | 누수흔적 | | 2.0 | 0.1 | 0.20 | m² | 1 | 0.20 | |
| 3 | 22하 | 측벽부 | 누수흔적 | | 0.3 | 1.0 | 0.30 | m² | 1 | 0.30 | |
