서울문산 고속도로 시설물  
정밀안전점검용역

외관조사망도  
(견달산터널(서울))

서울문산고속도로(주)

(주)명성엔지니어링

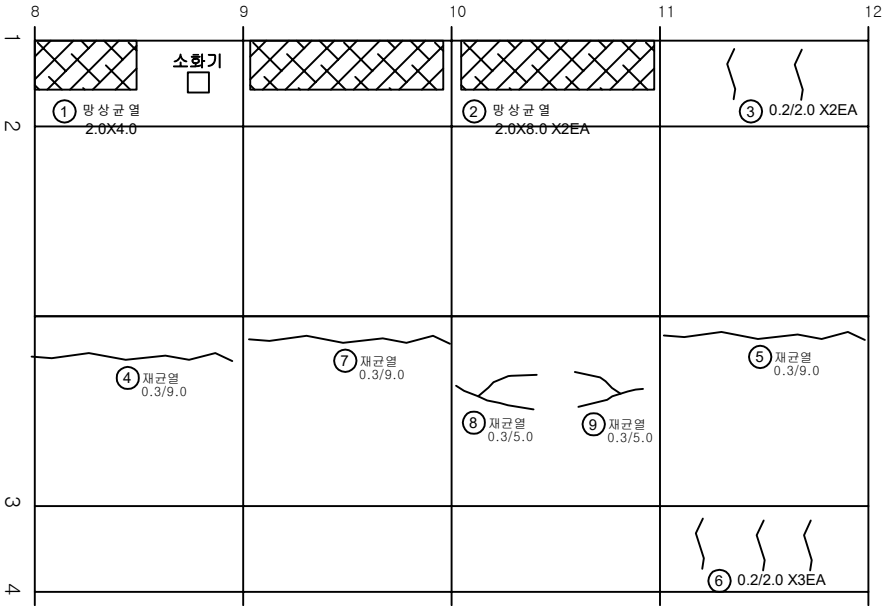
| 번호 | 발생<br>년도 | 부재 | 손상내용 | 손상현황 | | | | | | | 비 고 |
|---|---|---|---|---|---|---|---|---|---|---|---|
| 1 | 22차 | 측벽부 | 망상균열 | | 2.0 | 4.0 | 8.00 | m <sup>2</sup> | 1 | 8.00 | |
| 2 | 22차 | 측벽부 | 망상균열 | | 2.0 | 8.0 | 16.00 | m <sup>2</sup> | 1 | 16.00 | |
| 3 | 22차 | 천단부 | 재균열 (0.3mm이상) | 0.3 | 9.0 | | 9.00 | m | 1 | 9.00 | |
| 4 | 22차 | 천단부 | 재균열 (0.3mm이상) | 0.3 | 9.0 | | 9.00 | m | 1 | 9.00 | |
| 5 | 22차 | 천단부 | 재균열 (0.3mm이상) | 0.3 | 9.0 | | 9.00 | m | 1 | 9.00 | |
| 6 | 22차 | 천단부 | 재균열 (0.3mm이상) | 0.3 | 9.0 | | 9.00 | m | 1 | 9.00 | |

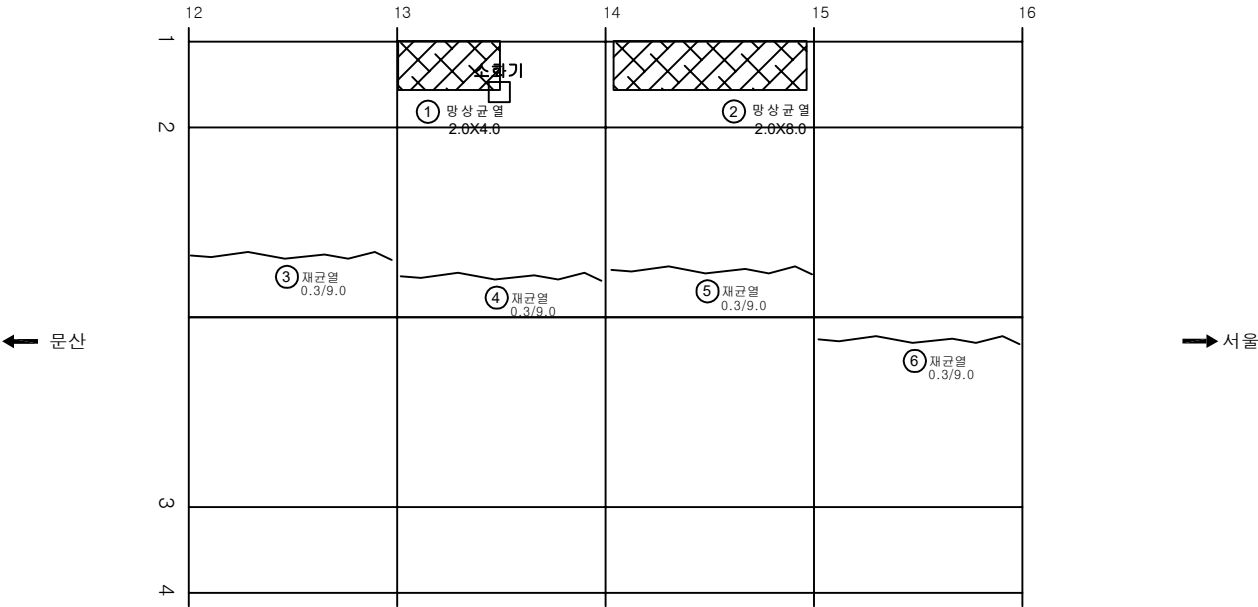
| 번호 | 발생년도 | 부재 | 손상내용 | 손상현황 | | | | | | | 비고 |
|---|---|---|---|---|---|---|---|---|---|---|---|
| 1 | 22하 | 측벽부 | 망상균열 | | 2.0 | 8.0 | 16.00 | m <sup>2</sup> | 2 | 32.00 | |
| 2 | 22하 | 천단부 | 재균열(0.3mm이상) | 0.3 | 3.0 | | 3.00 | m | 1 | 3.00 | |
| 3 | 22하 | 천단부 | 균열(0.3mm미만) | 0.2 | 5.0 | | 5.00 | m | 1 | 5.00 | |
| 4 | 22하 | 천단부 | 재균열(0.3mm미만) | 0.2 | 9.0 | | 9.00 | m | 1 | 9.00 | |
| 5 | 22하 | 천단부 | 재균열(0.3mm미만) | 0.2 | 9.0 | | 9.00 | m | 1 | 9.00 | |
| 6 | 22하 | 천단부 | 재균열(0.3mm미만) | 0.2 | 9.0 | | 9.00 | m | 1 | 9.00 | |

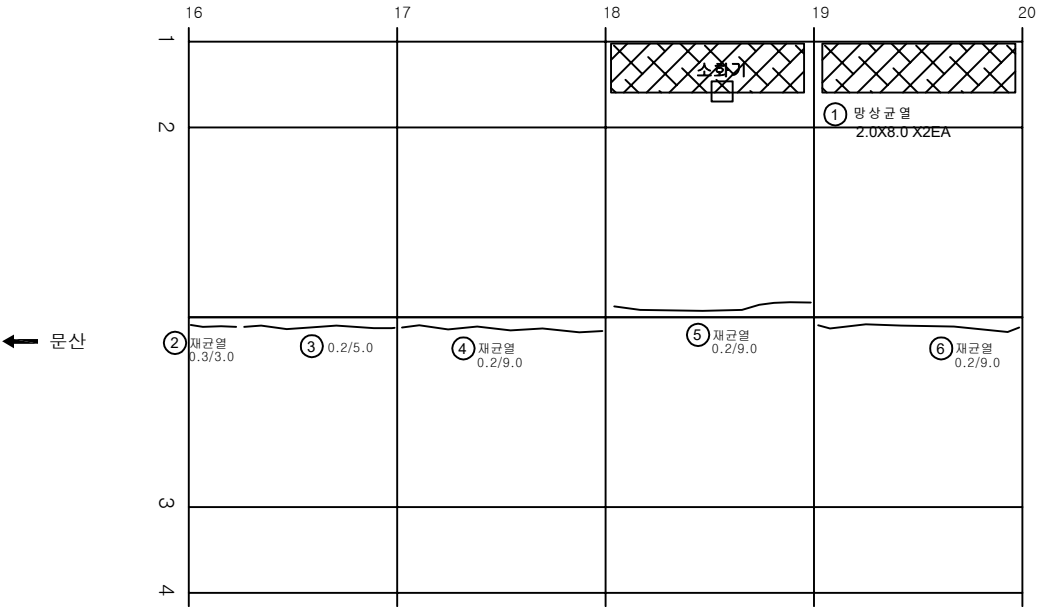
| 번호 | 발생<br>년도 | 부재 | 손상내용 | 손상현황 | | | | | | 비 고 | |
|---|---|---|---|---|---|---|---|---|---|---|---|
| 1 | 22하 | 측벽부 | 망상균열 | | 2.0 | 8.0 | 16.00 | m <sup>2</sup> | 3 | 48.00 | |
| 2 | 22하 | 천단부 | 재균열(0.3mm미만) | 0.2 | 9.0 | | 9.00 | m | 1 | 9.00 | |
| 3 | 22하 | 천단부 | 재균열(0.3mm이상) | 0.3 | 9.0 | | 9.00 | m | 1 | 9.00 | |
| 4 | 22하 | 천단부 | 재균열(0.3mm이상) | 0.3 | 9.0 | | 9.00 | m | 1 | 9.00 | |
| 5 | 22하 | 측벽부 | 망상균열 | | 2.0 | 8.0 | 16.00 | m <sup>2</sup> | 3 | 48.00 | |

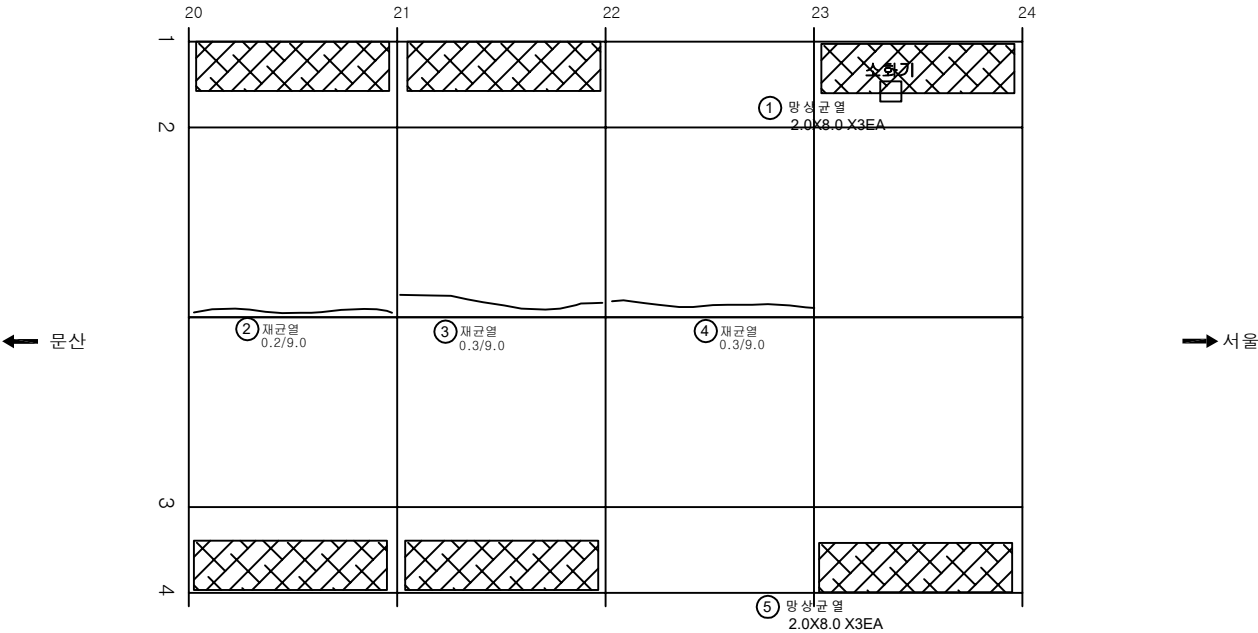
| 번호 | 발생년도 | 부재 | 손상내용 | 손상현황 | | | | | | | 비고 |
|---|---|---|---|---|---|---|---|---|---|---|---|
| 1 | 22하 | 측벽부 | 망상균열 | | 2.0 | 8.0 | 16.00 | m <sup>2</sup> | 1 | 16.00 | |
| 2 | 22하 | 측벽부 | 균열(0.3mm미만) | 0.2 | 1.5 | | 1.50 | m | 3 | 4.50 | |
| 3 | 22하 | 측벽부 | 망상균열 | | 2.0 | 8.0 | 16.00 | m <sup>2</sup> | 1 | 16.00 | |
| 4 | 22하 | 측벽부 | 재균열(0.3mm이상) | 0.3 | 2.0 | | 2.00 | m | 1 | 2.00 | |
| 5 | 22하 | 측벽부 | 망상균열 | | 2.0 | 8.0 | 16.00 | m <sup>2</sup> | 3 | 48.00 | |
| 6 | 22하 | 천단부 | 재균열(0.3mm이상) | 0.3 | 9.0 | | 9.00 | m | 1 | 9.00 | |
| 7 | 22하 | 천단부 | 재균열(0.3mm이상) | 0.3 | 9.0 | | 9.00 | m | 1 | 9.00 | |
| 8 | 22하 | 천단부 | 재균열(0.3mm이상) | 0.3 | 9.0 | | 9.00 | m | 1 | 9.00 | |

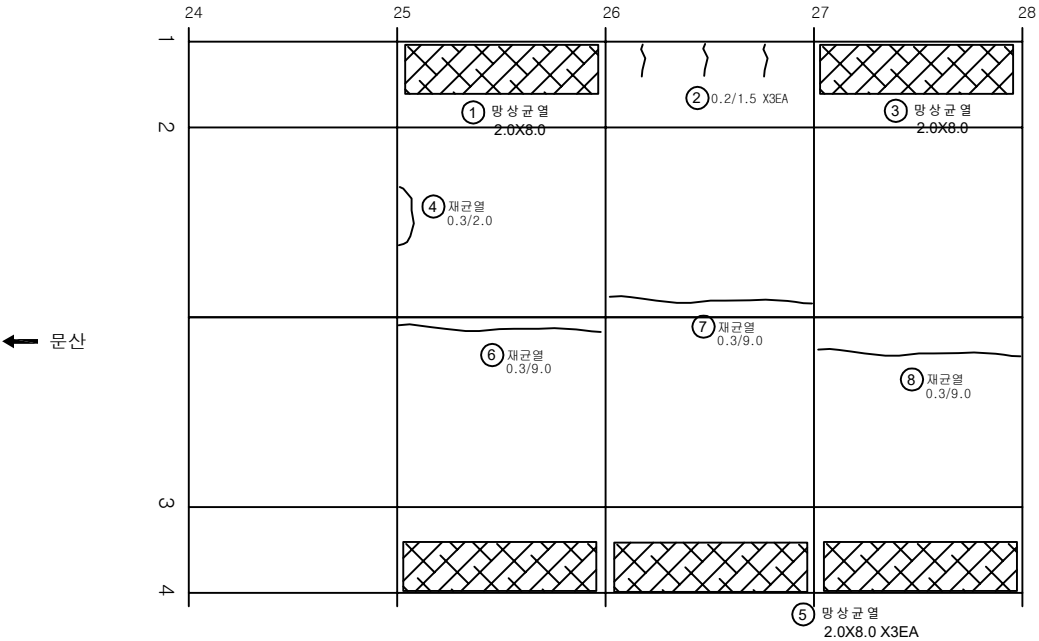
| 번호 | 발생년도 | 부재 | 손상내용 | 손상현황 | | | | | | | 비고 |
|---|---|---|---|---|---|---|---|---|---|---|---|
| 1 | 22하 | 측벽부 | 망상균열 | | 2.0 | 8.0 | 16.00 | m <sup>2</sup> | 3 | 48.00 | |
| 2 | 22하 | 천단부 | 재균열(0.3mm이상) | 0.3 | 9.0 | | 9.00 | m | 1 | 9.00 | |
| 3 | 22하 | 천단부 | 재균열(0.3mm이상) | 0.3 | 9.0 | | 9.00 | m | 1 | 9.00 | |
| 4 | 22하 | 천단부 | 재균열(0.3mm이상) | 0.3 | 9.0 | | 9.00 | m | 1 | 9.00 | |
| 5 | 22하 | 측벽부 | 망상균열 | | 2.0 | 8.0 | 16.00 | m <sup>2</sup> | 1 | 16.00 | |
| 6 | 22하 | 측벽부 | 망상균열 | | 2.0 | 8.0 | 16.00 | m <sup>2</sup> | 1 | 16.00 | |

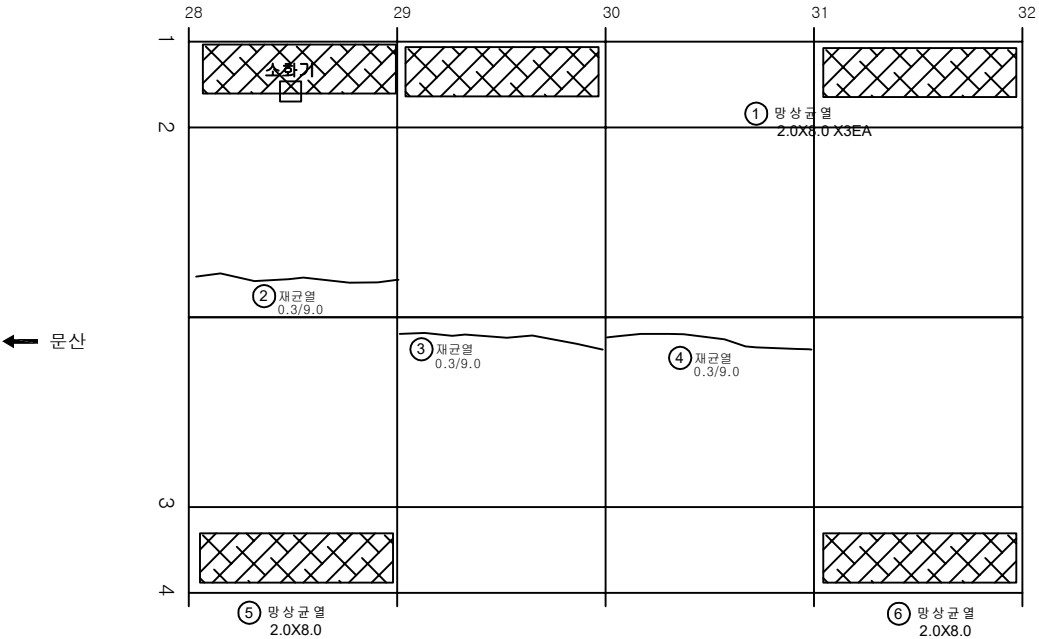
| 번호 | 발생년도 | 부재 | 손상내용 | 손상현황 | | | | | | | 비고 |
|---|---|---|---|---|---|---|---|---|---|---|---|
| 1 | 21하 | 천단부 | 망상균열 | | 0.5 | 8.0 | 4.00 | m <sup>2</sup> | 1 | 4.00 | |
| 2 | 22하 | 천단부 | 망상균열 | | 0.5 | 8.0 | 4.00 | m <sup>2</sup> | 1 | 4.00 | |
