서울문산고속도로시설물  
정밀안전점검용역

외관조사망도  
(금촌터널(문산))

서울문산고속도로(주)

(주)명성엔지니어링

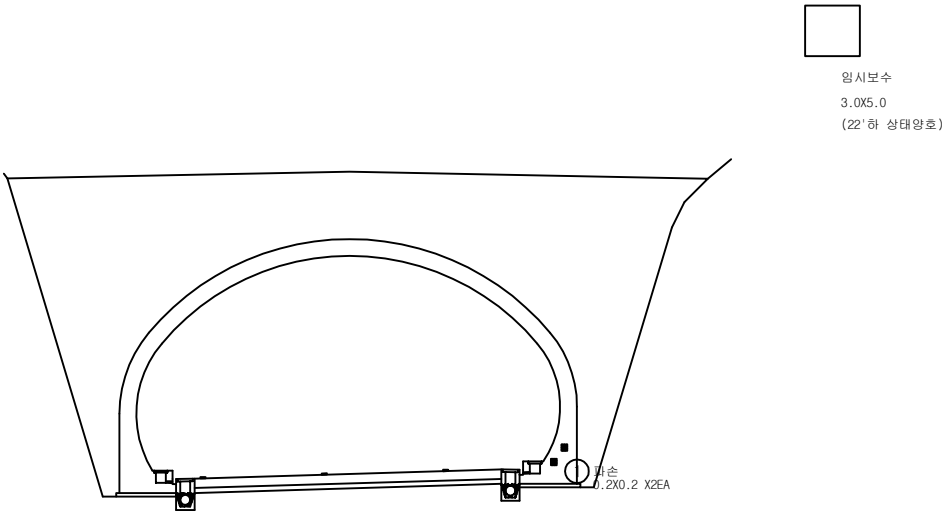
| 도면번호 | 01 |

| 번호 | 발생년도 | 부재 | 손상내용 | 손상현황 | | | | | | | 비고 |
|---|---|---|---|---|---|---|---|---|---|---|---|
| 1 | 20상 | 경문 | 파손 | | 0.2 | 0.2 | 0.04 | m <sup>3</sup> | 2 | 0.08 | |

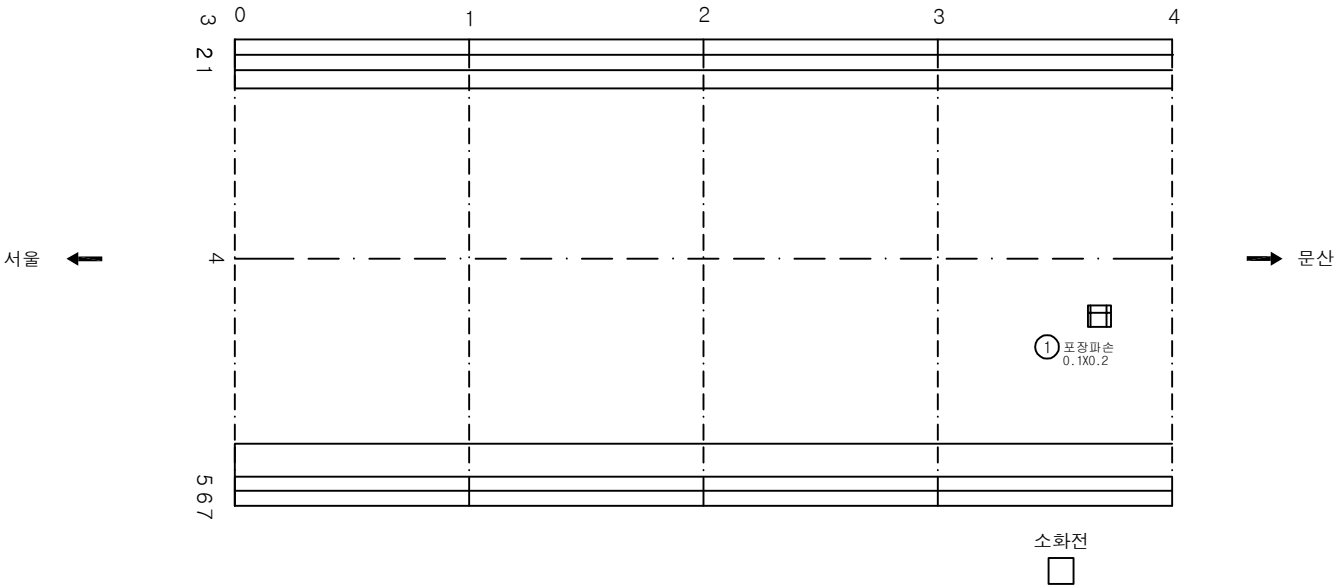
| 도 면 번호 | 03 |

| 번호 | 발생<br>년도 | 부재 | 손상내용 | 손상현황 | | | | | | | 비 고 |
|---|---|---|---|---|---|---|---|---|---|---|---|
| 1 | 2254 | 포장부 | 포장파손 | | 0.1 | 0.2 | 0.02 | m <sup>2</sup> | 1 | 0.02 | |

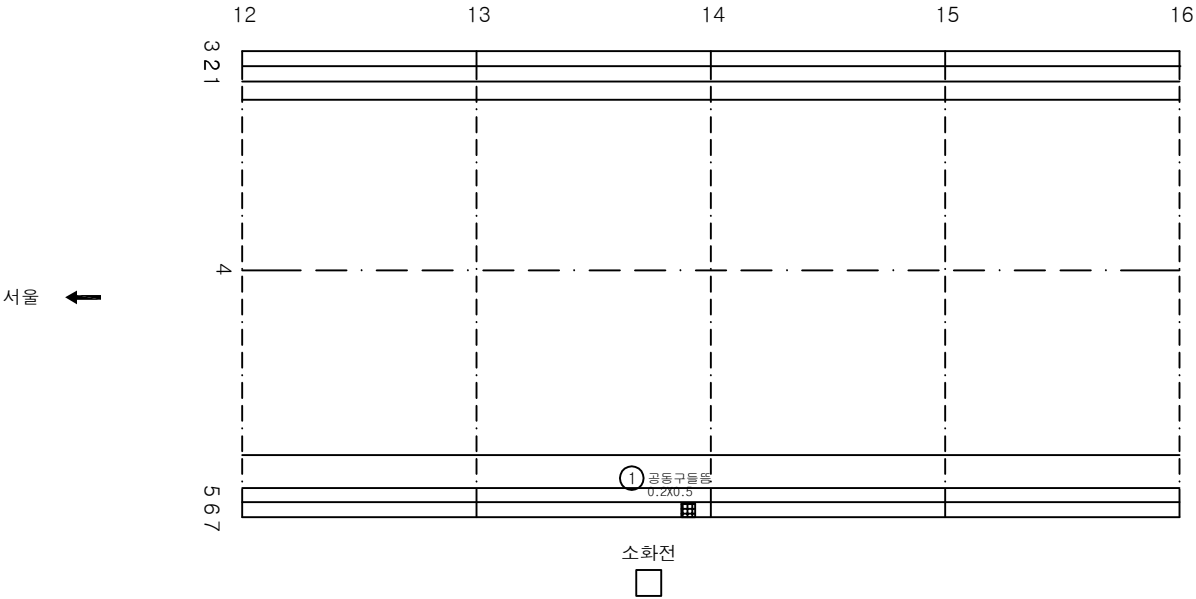
| 도 면 번호 | 06 |

| 번호 | 발생<br>년도 | 부재 | 손상내용 | 손상현황 | | | | | | | 비 고 |
|---|---|---|---|---|---|---|---|---|---|---|---|
| 1 | 2254 | 공동구 | 공동구틀림 | | 0.2 | 0.5 | 0.10 | m <sup>2</sup> | 1 | 0.10 | |

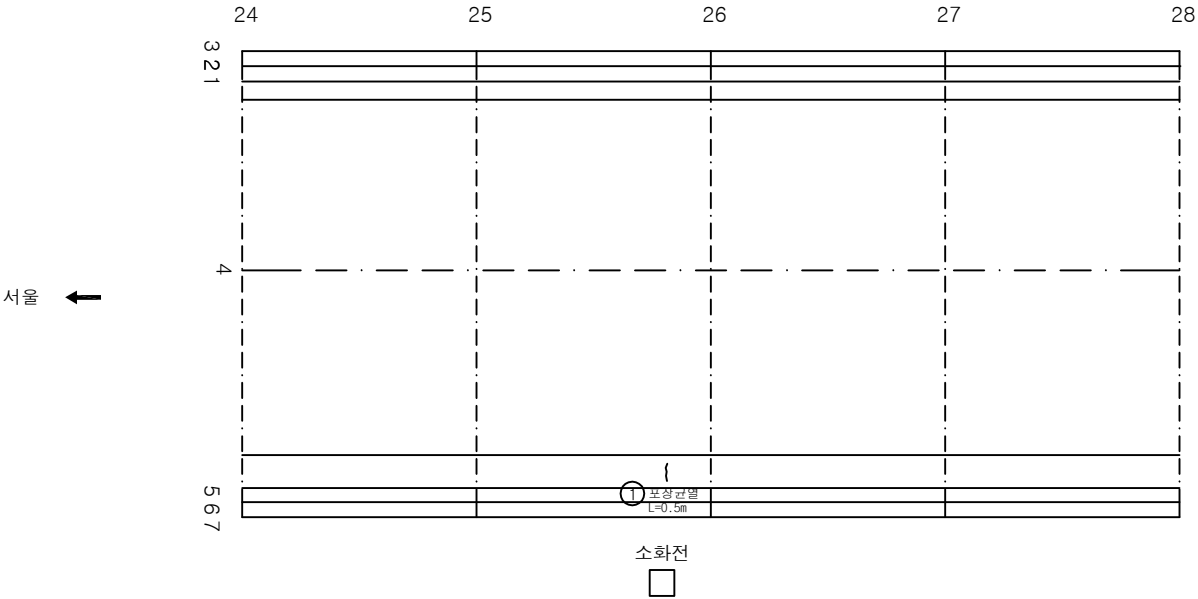
| 번호 | 발생<br>년도 | 부재 | 손상내용 | 손상현황 | | | | | | | 비 고 |
|---|---|---|---|---|---|---|---|---|---|---|---|
| 1 | 22하 | 포장부 | 포장균열 | | 0.5 | | 0.50 | m | 1 | 0.50 | |

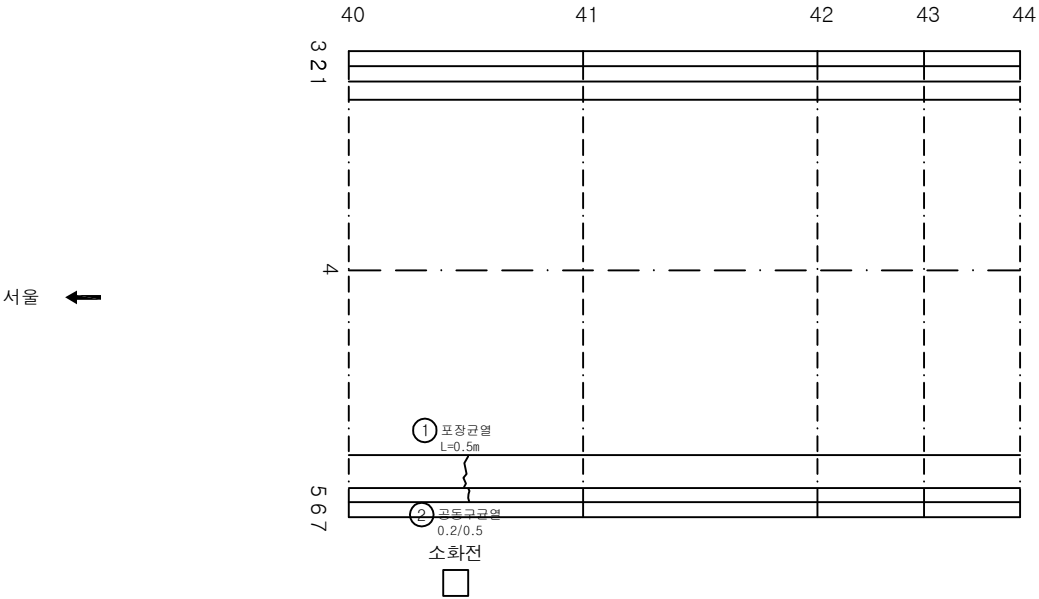
| 번호 | 발생년도 | 부재 | 손상내용 | 손상현황 | | | | | | 비고 |
|---|---|---|---|---|---|---|---|---|---|---|
| 1 | 22하 | 포장부 | 포장균열 | | 0.5 | | 0.50 | m | 1 | 0.50 |
| 2 | 22하 | 공동구 | 공동구균열 | 0.2 | 0.5 | | 0.50 | m | 1 | 0.50 |

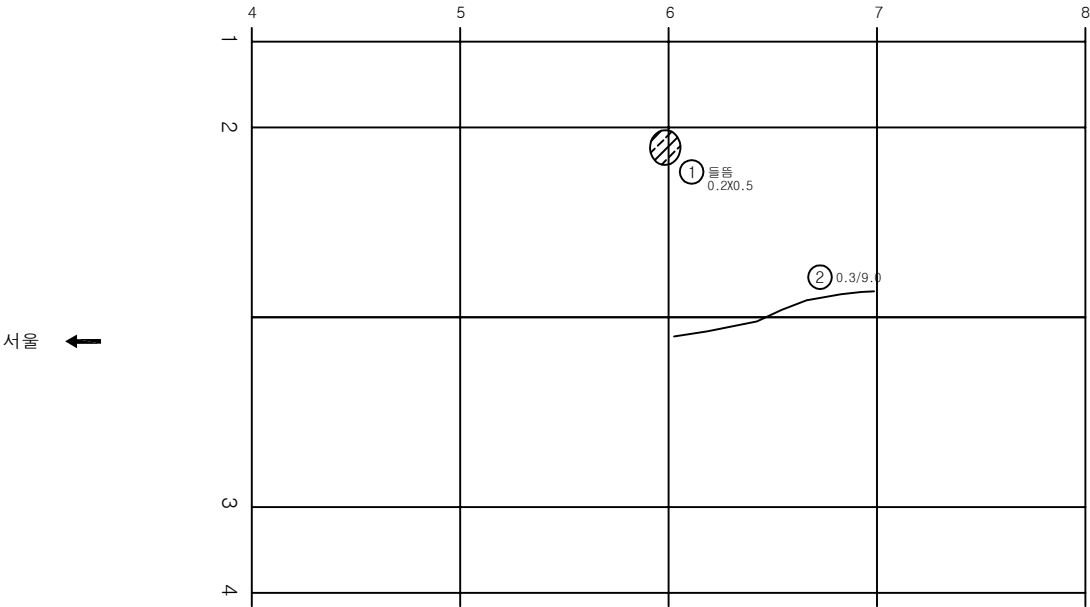
| 번호 | 발생<br>년도 | 부재 | 손상내용 | 손상현황 | | | | | | 비 고 | |
|---|---|---|---|---|---|---|---|---|---|---|---|
| 2 | 22하 | 천단부 | 균열(0.3mm이상) | 0.3 | 9.0 | | 9.00 | m | 1 | 9.00 | |

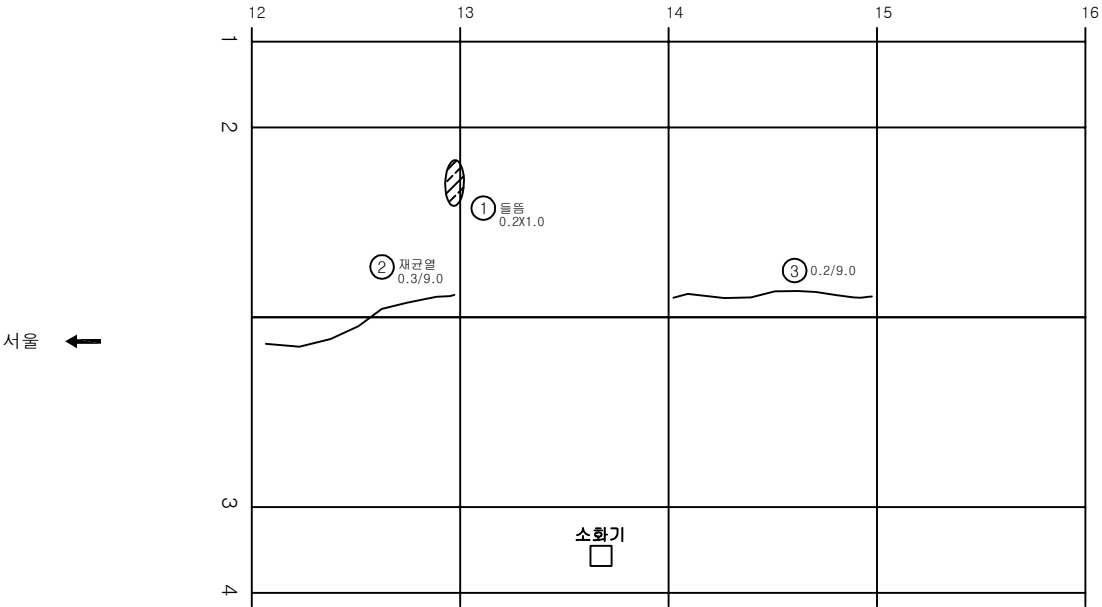
| 번호 | 발생년도 | 부재 | 손상내용 | 손상현황 | | | | | | | 비고 |
|---|---|---|---|---|---|---|---|---|---|---|---|
| 2 | 22하 | 천단부 | 재균열(0.3mm이상) | 0.3 | 9.0 | | 9.00 | m | 1 | 9.00 | |
| 3 | 22하 | 천단부 | 균열(0.3mm미만) | 0.2 | 9.0 | | 9.00 | m | 1 | 9.00 | |

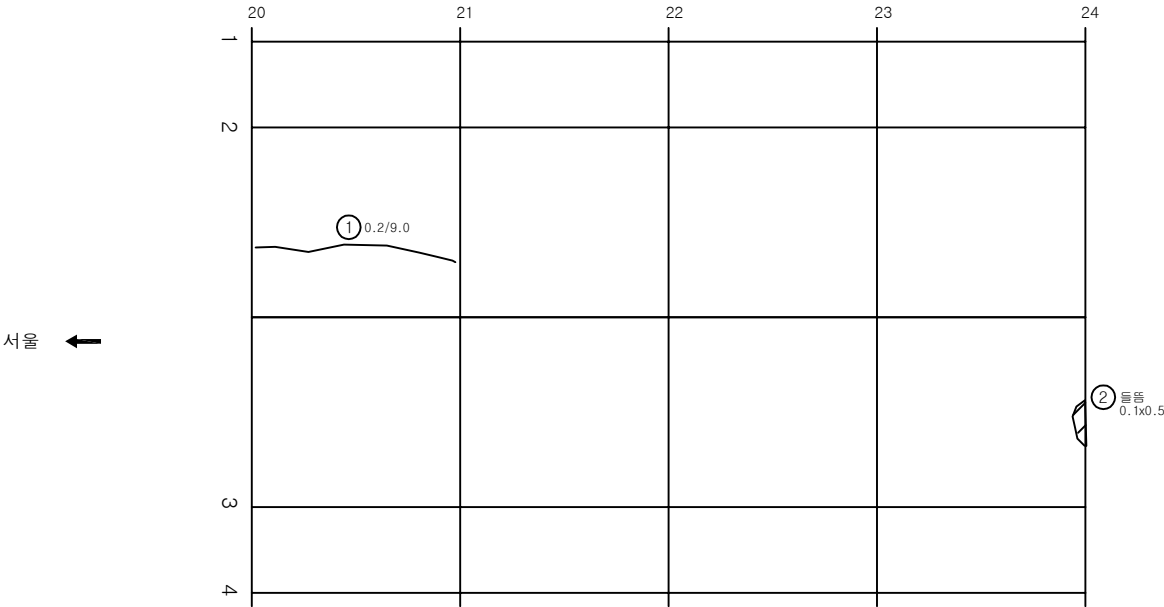
| 번호 | 발생<br>년도 | 부재 | 손상내용 | 손상현황 | | | | | | | 비 고 |
|---|---|---|---|---|---|---|---|---|---|---|---|
| 1 | 22하 | 천단부 | 균열(0.3mm미만) | 0.2 | 9.0 | | 9.00 | m | 1 | 9.00 | |

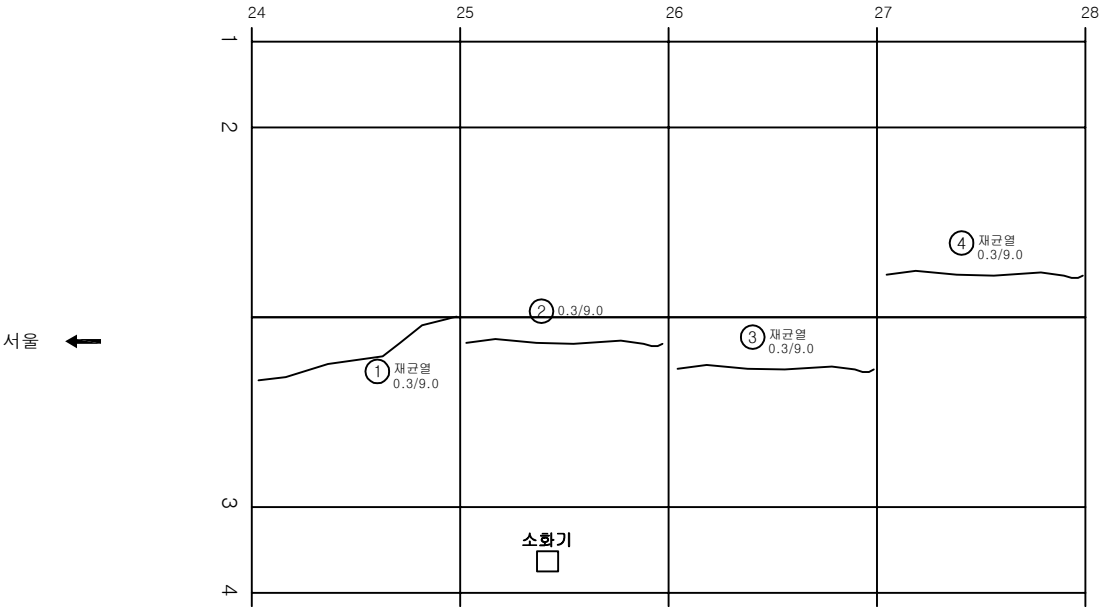
| 번호 | 발생<br>년도 | 부재 | 손상내용 | 손상현황 | | | | | | | 비 고 |
|---|---|---|---|---|---|---|---|---|---|---|---|
| 1 | 22하 | 천단부 | 재균열(0.3mm이상) | 0.3 | 9.0 | | 9.00 | m | 1 | 9.00 | |
| 2 | 22하 | 천단부 | 균열(0.3mm이상) | 0.3 | 9.0 | | 9.00 | m | 1 | 9.00 | |
| 3 | 22하 | 천단부 | 재균열(0.3mm이상) | 0.3 | 9.0 | | 9.00 | m | 1 | 9.00 | |
| 4 | 22하 | 천단부 | 재균열(0.3mm이상) | 0.3 | 9.0 | | 9.00 | m | 1 | 9.00 | |

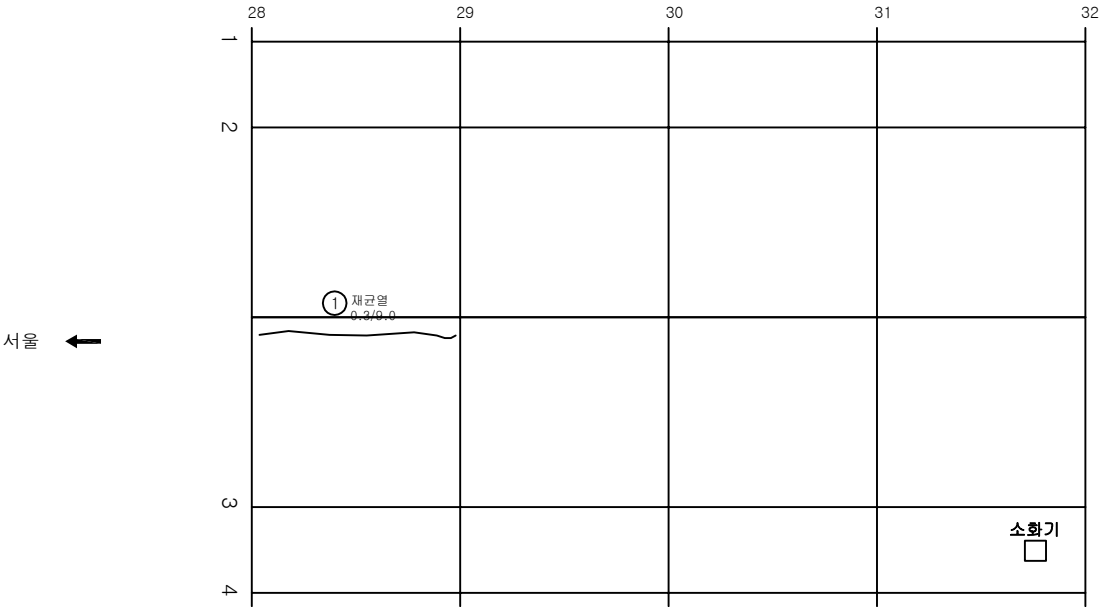
| 번호 | 발생년도 | 부재 | 손상내용 | 손상현황 | | | | | | | 비고 |
|---|---|---|---|---|---|---|---|---|---|---|---|
| 1 | 22하 | 천단부 | 재균열(0.3mm이상) | 0.3 | 9.0 | | 9.00 | m | 1 | 9.00 | |

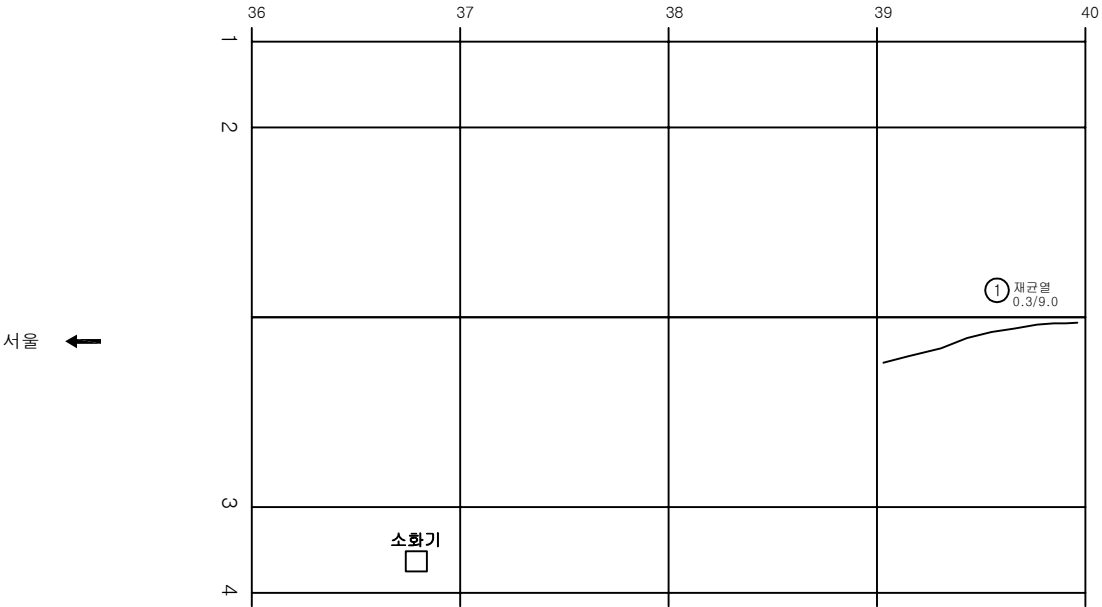
| 번호 | 발생년도 | 부재 | 손상내용 | 손상현황 | | | | | | | 비고 |
|---|---|---|---|---|---|---|---|---|---|---|---|
| 1 | 22하 | 천단부 | 재균열(0.3mm이상) | 0.3 | 9.0 | | 9.00 | m | 1 | 9.00 | |

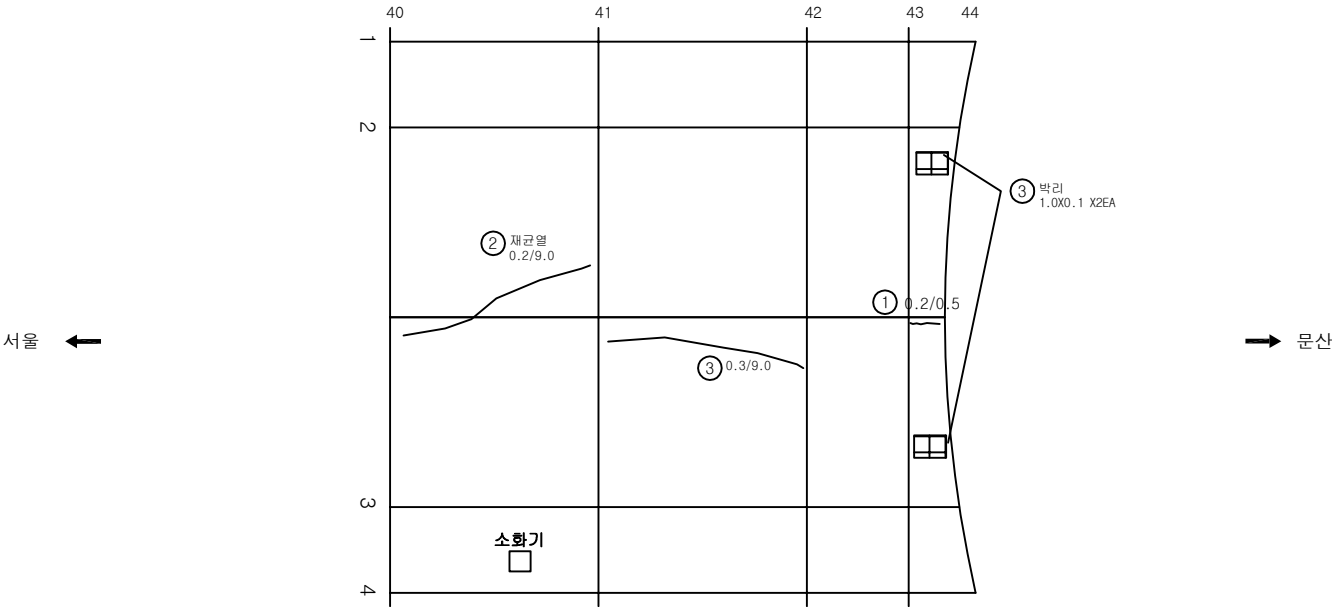
| 번호 | 발생<br>년도 | 부재 | 손상내용 | 손상현황 | | | | | | | 비 고 |
|---|---|---|---|---|---|---|---|---|---|---|---|
| 1 | 21상 | 천단부 | 균열(0.3mm미만) | 0.2 | 0.5 | | 0.50 | m | 1 | 0.50 | |
| 2 | 22하 | 천단부 | 재균열(0.3mm미만) | 0.2 | 9.0 | | 9.00 | m | 1 | 9.00 | |
| 3 | 22하 | 천단부 | 균열(0.3mm이상) | 0.3 | 9.0 | | 9.00 | m | 1 | 9.00 | |
