서울문산 고속도로 시설물  
정기안전점검용역

외관조사망도  
(금촌터널(서울))

서울문산고속도로(주)

(주)명성엔지니어링

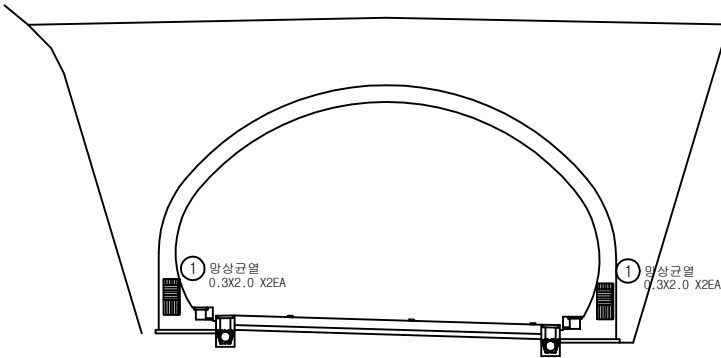
| 도면번호 | 01 |

| 번호 | 발생년도 | 부재 | 손상내용 | 손상현황 | | | | | | | 비고 |
|---|---|---|---|---|---|---|---|---|---|---|---|
| 1 | 22하 | 경문 | 망상균열 | | 0.3 | 2.0 | 0.60 | m <sup>2</sup> | 2 | 1.20 | |

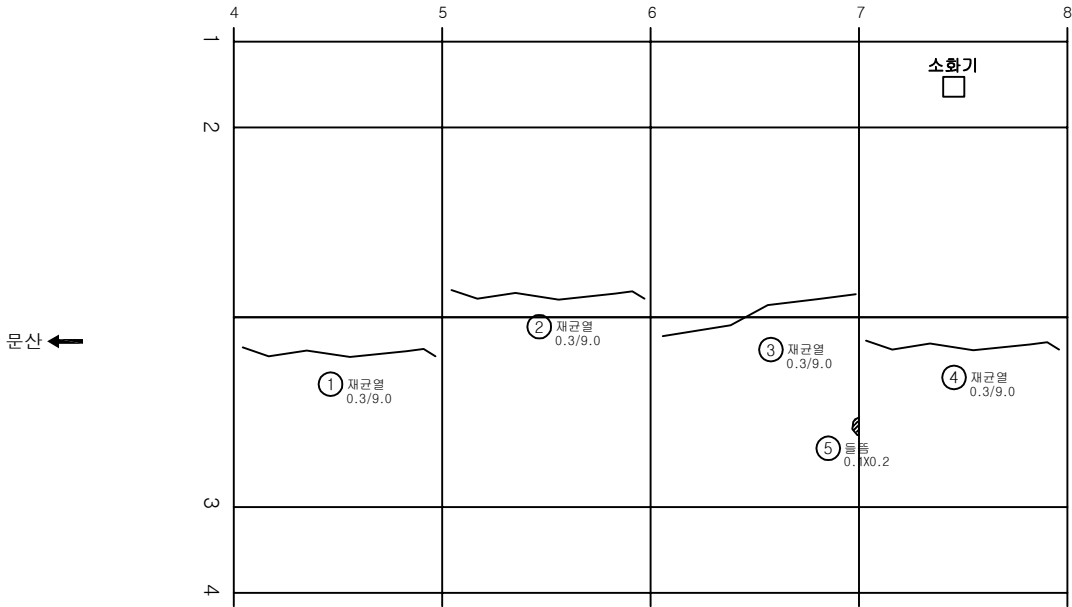
| 번호 | 발생년도 | 부재 | 손상내용 | 손상현황 | | | | | | | 비고 |
|---|---|---|---|---|---|---|---|---|---|---|---|
| 1 | 22하 | 천단부 | 재균열(0.3mm이상) | 0.3 | 9.0 | | 9.00 | m | 1 | 9.00 | |
| 2 | 22하 | 천단부 | 재균열(0.3mm이상) | 0.3 | 9.0 | | 9.00 | m | 1 | 9.00 | |
| 3 | 22하 | 천단부 | 재균열(0.3mm이상) | 0.3 | 9.0 | | 9.00 | m | 1 | 9.00 | |
| 4 | 22하 | 천단부 | 재균열(0.3mm이상) | 0.3 | 9.0 | | 9.00 | m | 1 | 9.00 | |

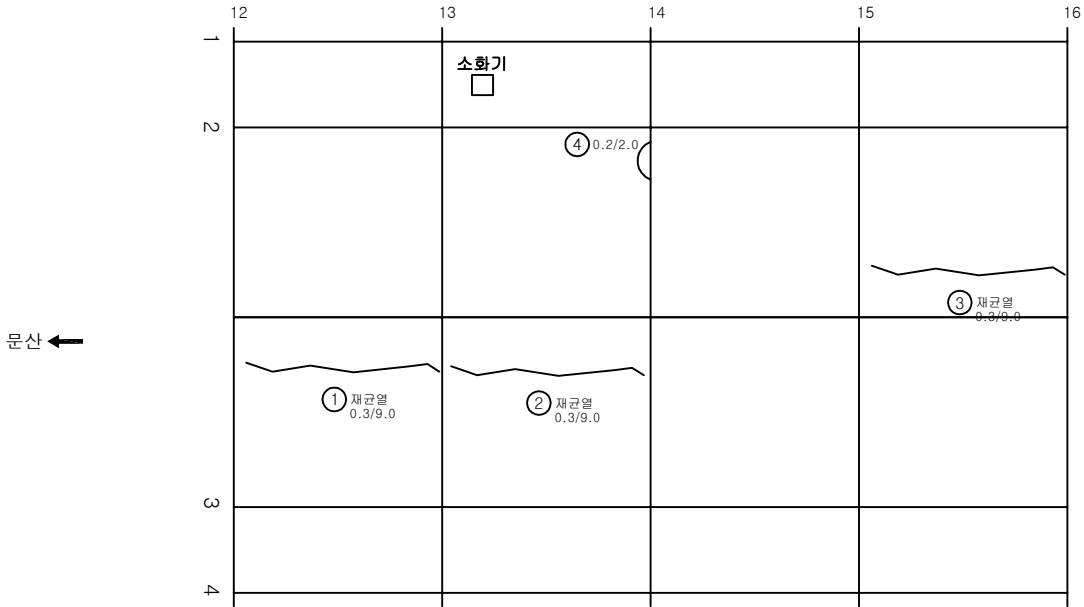
| 번호 | 발생년도 | 부재 | 손상내용 | 손상현황 | | | | | | | 비고 |
|---|---|---|---|---|---|---|---|---|---|---|---|
| 1 | 22하 | 천단부 | 재균열(0.3mm이상) | 0.3 | 9.0 | | 9.00 | m | 1 | 9.00 | |
| 2 | 22하 | 천단부 | 재균열(0.3mm이상) | 0.3 | 9.0 | | 9.00 | m | 1 | 9.00 | |

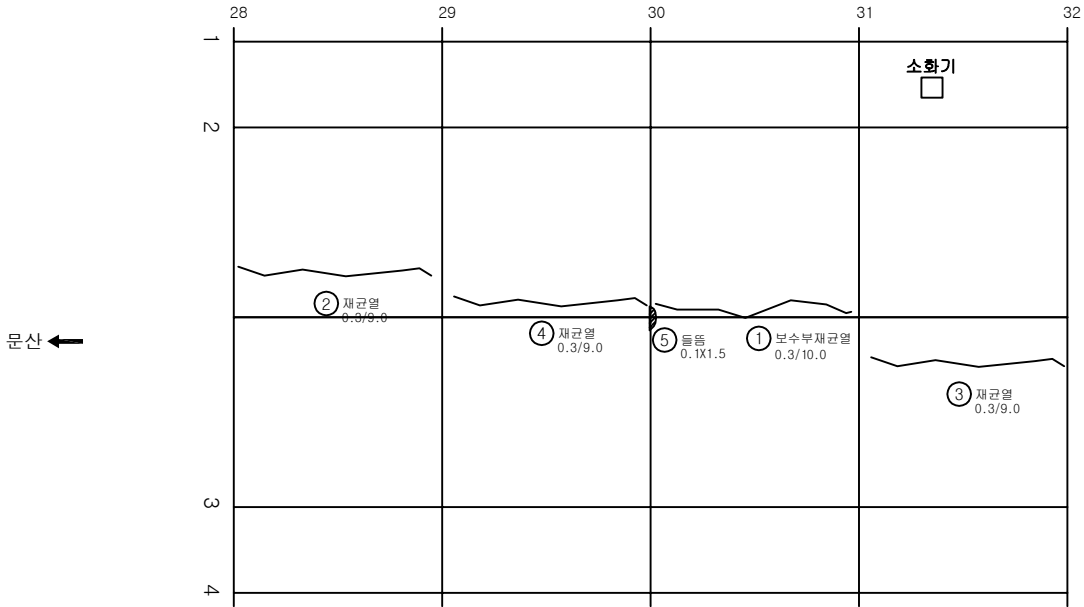
| 번호 | 발생년도 | 부재 | 손상내용 | 손상현황 | | | | | | | 비고 |
|---|---|---|---|---|---|---|---|---|---|---|---|
| 1 | 21상 | 천단부 | 보수부재균열(0.3mm이상) | 0.3 | 10.0 | | 10.00 | m | 1 | 10.00 | |
| 2 | 22하 | 천단부 | 재균열(0.3mm이상) | 0.3 | 9.0 | | 9.00 | m | 1 | 9.00 | |
| 3 | 22하 | 천단부 | 재균열(0.3mm이상) | 0.3 | 9.0 | | 9.00 | m | 1 | 9.00 | |
| 4 | 22하 | 천단부 | 재균열(0.3mm이상) | 0.3 | 9.0 | | 9.00 | m | 1 | 9.00 | |

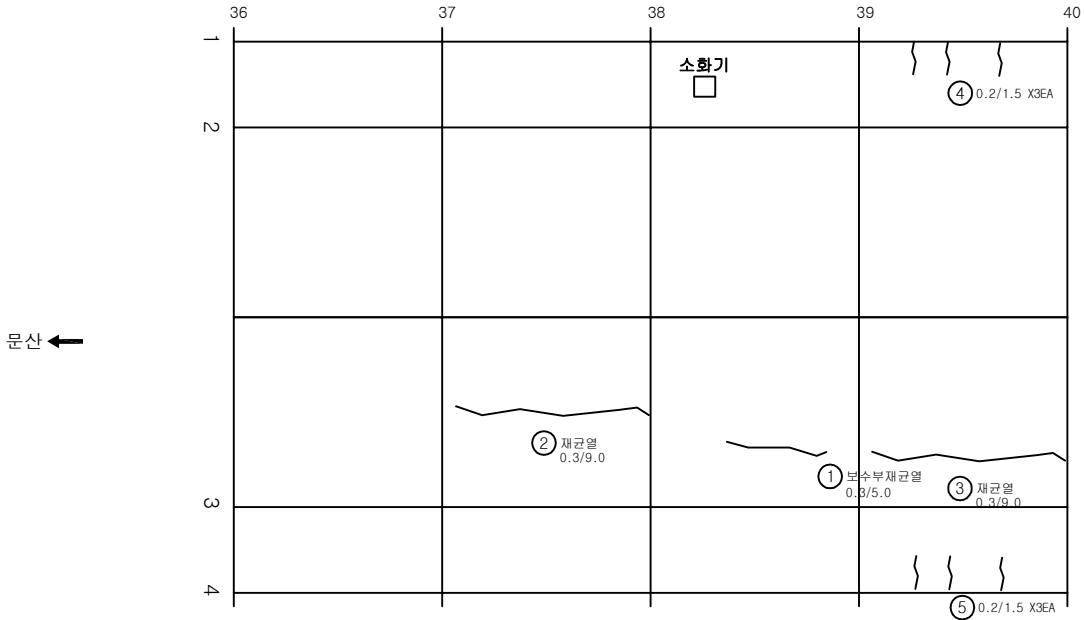
| 번호 | 발생년도 | 부재 | 손상내용 | 손상현황 | | | | | | | 비고 |
|---|---|---|---|---|---|---|---|---|---|---|---|
| 1 | 22하 | 천단부 | 균열(0.3mm미만) | 0.2 | 5.0 | | 5.00 | m | 1 | 5.00 | |
| 2 | 22하 | 측벽부 | 균열(0.3mm미만) | 0.2 | 1.5 | | 1.50 | m | 4 | 6.00 | |
