서울문산 고속도로 시설물  
정밀안전점검용역

외관조사망도  
보강토옹벽 (본선 STA.6+935~7+040)

(주)명성엔지니어링

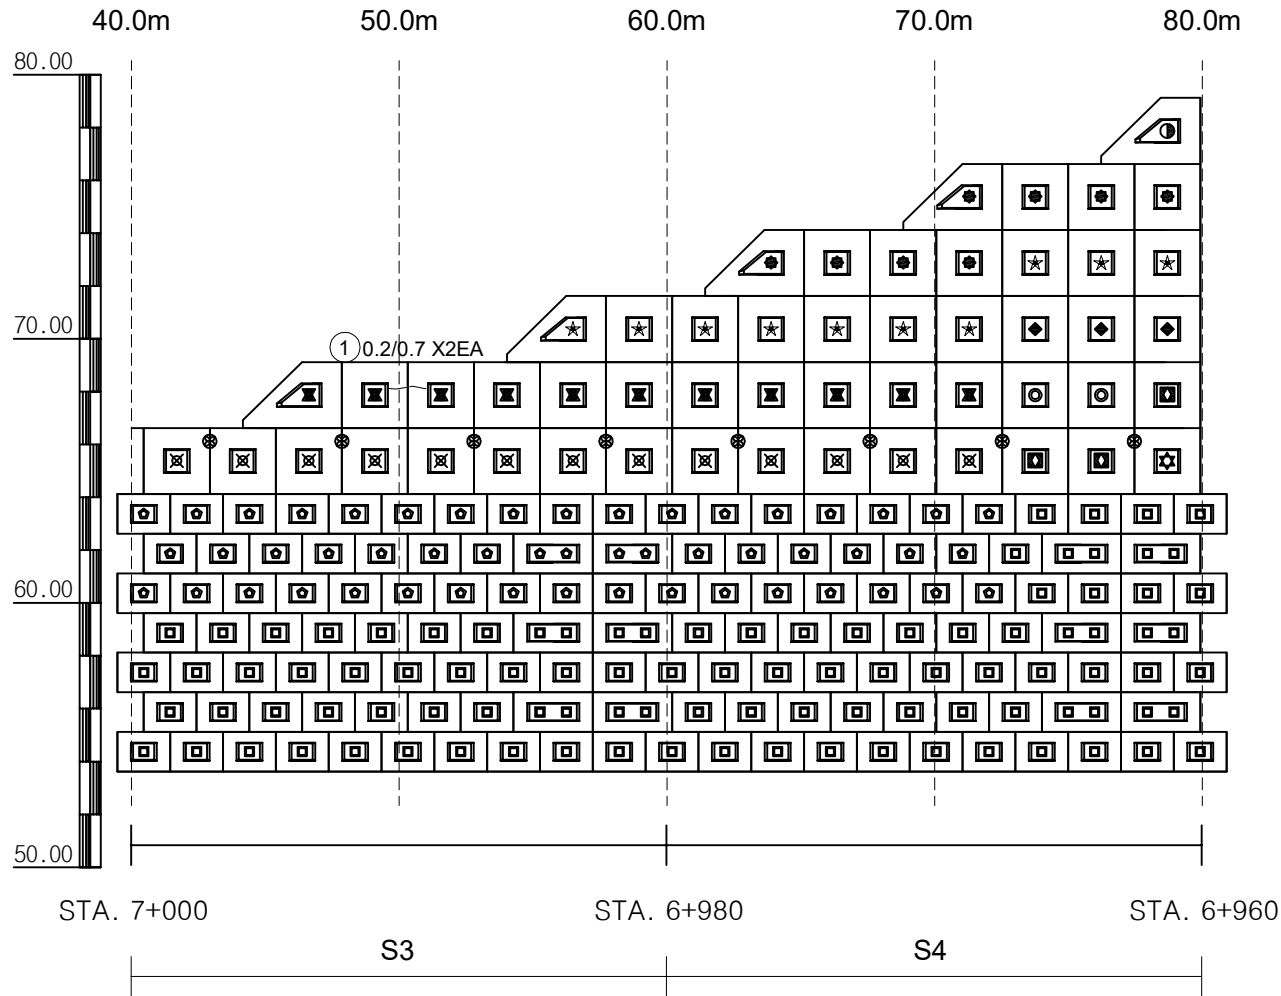
ID : 보강토옹벽(본선 STA.6+935~7+040) - S3~4

| 번호 | 발생<br>년도 | 부재 | 손상내용 | 손상현황 | | | | | | | 비고 |
|---|---|---|---|---|---|---|---|---|---|---|---|
| 1 | 22하 | 천면부 | 균열(0.3mm미만) | 0.2 | 0.7 | | 0.70 | m | 2 | 1.40 | |

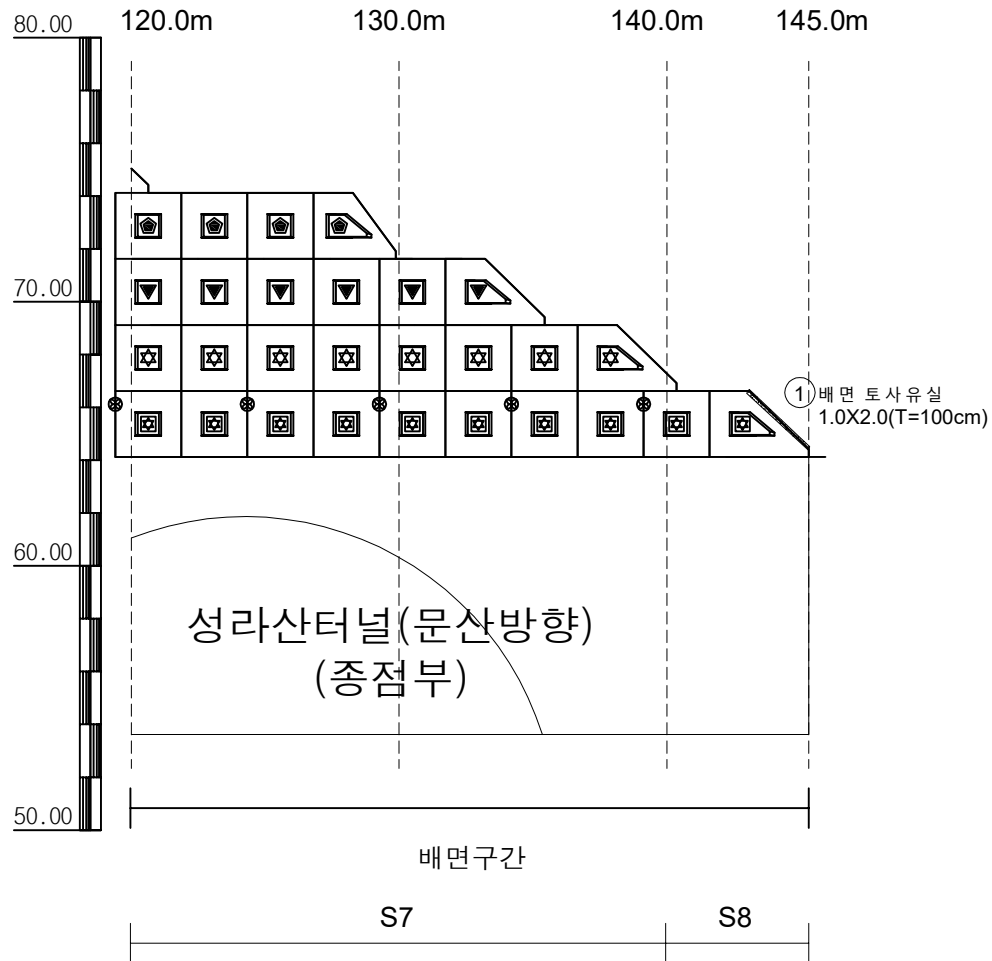
| 번호 | 발생<br>년도 | 부재 | 손상내용 | 손상현황 | | | | | | 비 고 | |
|---|---|---|---|---|---|---|---|---|---|---|---|
| 1 | 22하 | 상 부 | 배 면 토사유 실 | | 1.0 | 2.0 | 2.00 | m <sup>2</sup> | 1 | 2.00 | T=100cm |
