서울문산 고속도로 시설물  
정밀안전점검용역

외관조사망도  
보강토옹벽 (지선 STA.0+321~0+680)

ID : 보강토옹벽(지선 STA.0+321~0+680) - S1~2

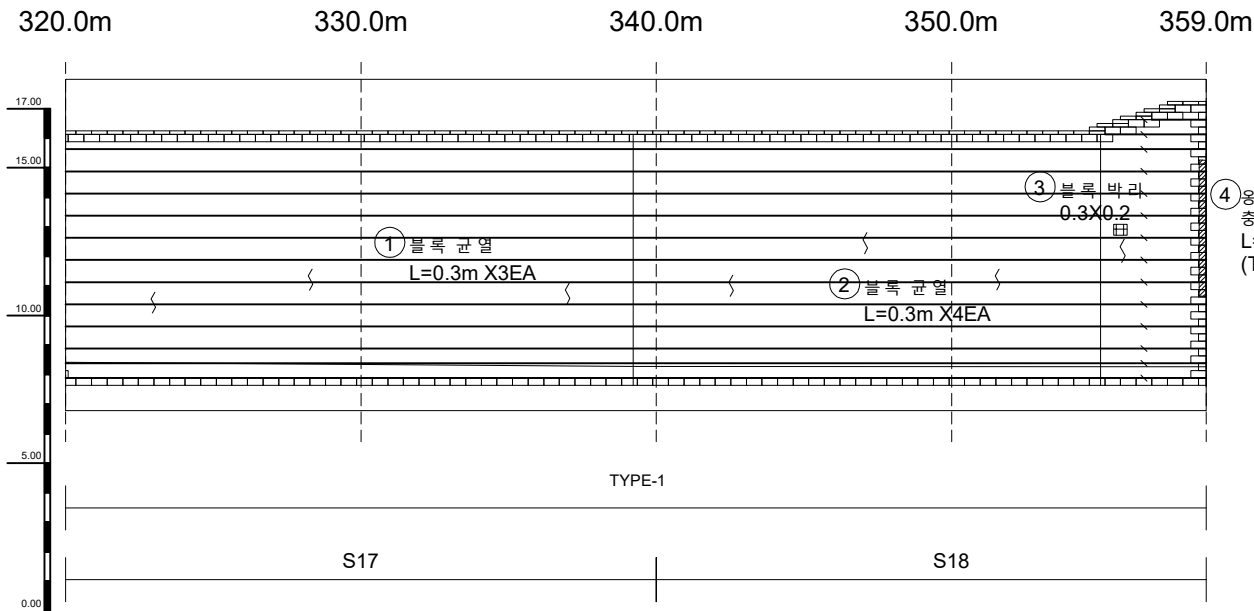
| 번호 | 발생<br>년도 | 부재 | 손상내용 | 손상현황 | | | | | | | 비 고 |
|---|---|---|---|---|---|---|---|---|---|---|---|
| 1 | 22하 | 전면부 | 블록 균열 | | 0.3 | | 0.30 | m | 3 | 0.90 | |
| 2 | 22하 | 전면부 | 블록 균열 | | 0.3 | | 0.30 | m | 4 | 1.20 | |
| 3 | 22하 | 전면부 | 블록 박리 | | 0.3 | 0.2 | 0.06 | m² | 1 | 0.06 | |
| 4 | 22하 | 옹벽 | 옹벽 내부 충진물유실 | | 2.0 | | 2.00 | m | 1 | 2.00 | T=110cm |

③ 블록 바리  
0.3X0.2  
④ 옹벽 내부  
충진물유실  
L=2.0m  
(T=110cm)
