서울문산 고속도로 시설물  
정밀안전점검용역

외관조사망도

보강토옹벽(설문2육교, STA. 0+085~0+230)

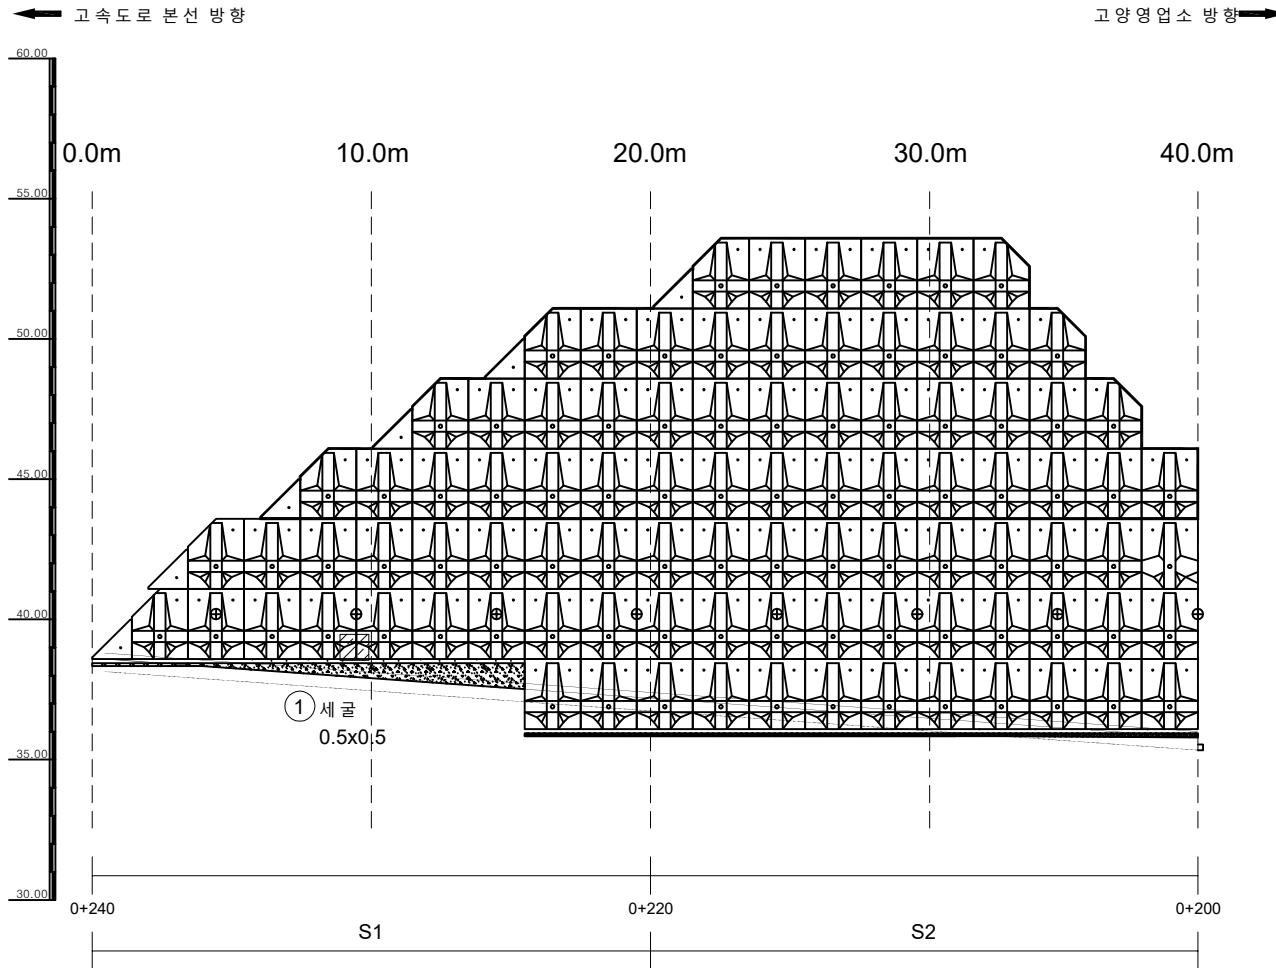
| 도면번호 | 01 |

| 번호 | 발생<br>년도 | 부재 | 손상내용 | 손상현황 | | | | | | 비 고 | |
|---|---|---|---|---|---|---|---|---|---|---|---|
| 1 | 21하 | 옹 벽 | 세 굴 | | 0.5 | 0.5 | 0.25 | m <sup>2</sup> | 1 | 0.25 | |
