서울문산 고속도로 시설물  
정밀안전점검용역

외관조사망도  
판넬식옹벽(STA.24+249~24+392)

서울문산고속도로(주)

(주)명성엔지니어링

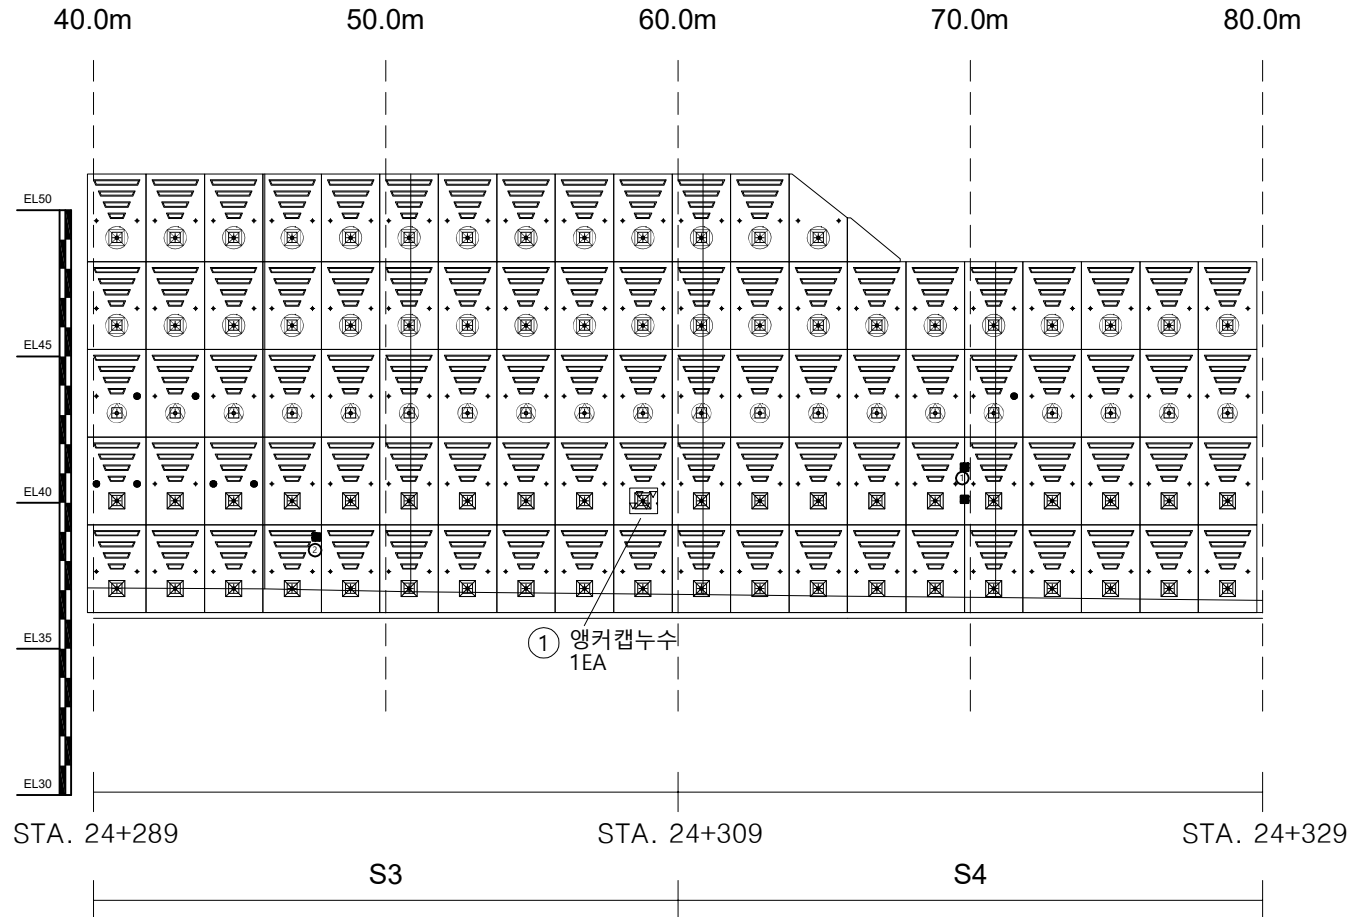
| 번호 | 발생<br>년도 | 부재 | 손상내용 | 손상현황 | | | | | | | 비 고 |
|---|---|---|---|---|---|---|---|---|---|---|---|
| 1 | 21하 | 옹벽 | 앵커캡누수 | | | | 1.00 | EA | 1 | 1.00 | |
