2022년 국도43호선 3종시설물 양촌교 등 39개소  
정기안전점검용역

외관조사망도  
( 현덕IC교 )

수원국토관리사무소

(주)명성엔지니어링

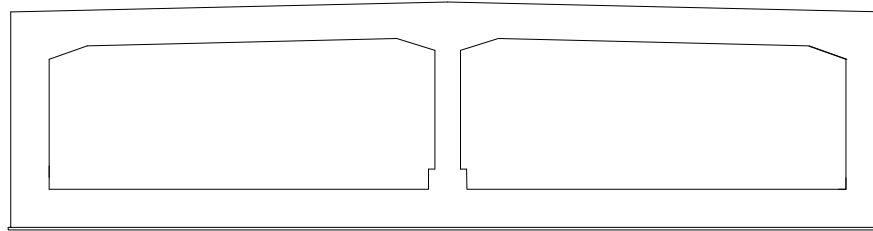
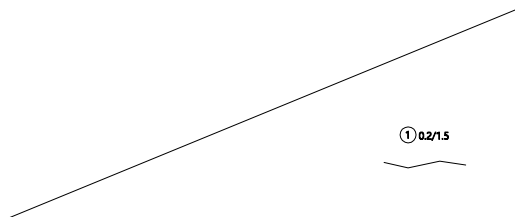
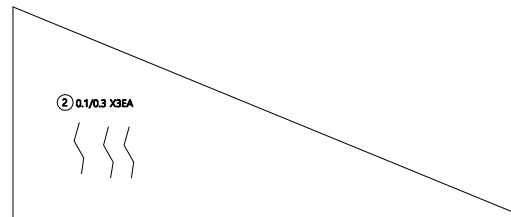
발 주 처  
수원국토관리사무소용역명  
2022년 국도43호선 3종시설물 양호교  
등 39개소 정기안전점검용역도면명  
현덕IC교 시점도면번호  
01

| 번호 | 발생<br>년도 | 부재 | 손상내용 | 손상현황 | | | | | | | 비 고 |
|---|---|---|---|---|---|---|---|---|---|---|---|
| 1 | 기존 | 날개벽 | 균열 | 0.2 | 1.5 | | 1.50 | m | 1 | 1.50 | |
| 2 | 기존 | 날개벽 | 균열 | 0.1 | 0.3 | | 0.30 | m | 3 | 0.90 | |

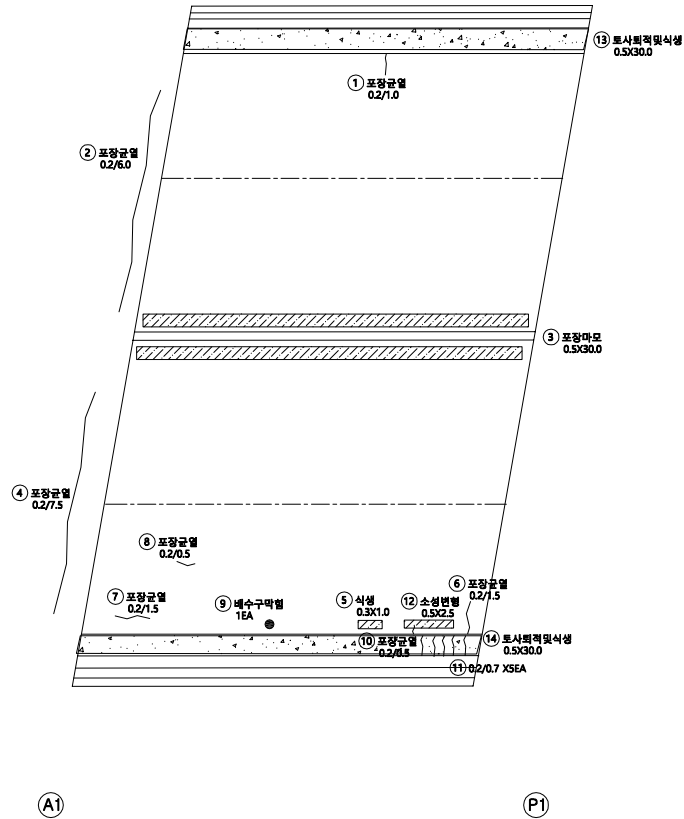
발 주 처  
수원국토관리사무소용역명  
2022년 국도43호선 3종시설물 양호교  
등 39개소 정기안전점검용역도면명  
현덕IC교 바닥판상면S1도면번호  
03

| 번호 | 발생<br>년도 | 부재 | 손상내용 | 손상현황 | | | | | | | 비 고 |
|---|---|---|---|---|---|---|---|---|---|---|---|
| 1 | 기존 | 교면포장 | 포장균열 | 0.2 | 1.0 | | 1.00 | m | 1 | 1.00 | |
| 2 | 기존 | 교면포장 | 포장균열 | 0.2 | 6.0 | | 6.00 | m | 1 | 6.00 | |
| 3 | 기존 | 교면포장 | 포장마모 | | 0.5 | 30.0 | 15.00 | m² | 1 | 15.00 | |
| 4 | 기존 | 교면포장 | 포장균열 | 0.2 | 7.5 | | 7.50 | m | 1 | 7.50 | |
| 5 | 기존 | 교면포장 | 식생 | | 0.3 | 1.0 | 0.30 | m² | 1 | 0.30 | |
| 6 | 기존 | 교면포장 | 포장균열 | 0.2 | 1.5 | | 1.50 | m | 1 | 1.50 | |
| 7 | 기존 | 교면포장 | 포장균열 | 0.2 | 1.5 | | 1.50 | m | 1 | 1.50 | |
| 8 | 기존 | 교면포장 | 포장균열 | 0.2 | 0.5 | | 0.50 | m | 1 | 0.50 | |
| 9 | 기존 | 배수시설 | 배수구막힘 | | | | 1.00 | EA | 1 | 1.00 | |
| 10 | 기존 | 교면포장 | 포장균열 | 0.2 | 0.5 | | 0.50 | m | 1 | 0.50 | |
| 11 | 기존 | 교면포장 | 균열 | 0.2 | 0.7 | | 0.70 | m | 5 | 3.50 | |
| 12 | 기존 | 교면포장 | 소성변형 | | 0.5 | 2.5 | 1.25 | m² | 1 | 1.25 | |
| 13 | 22년 | 교면포장 | 토사퇴적및식생 | | 0.5 | 30.0 | 15.00 | m² | 1 | 15.00 | |
| 14 | 22년 | 교면포장 | 토사퇴적및식생 | | 0.5 | 30.0 | 15.00 | m² | 1 | 15.00 | |

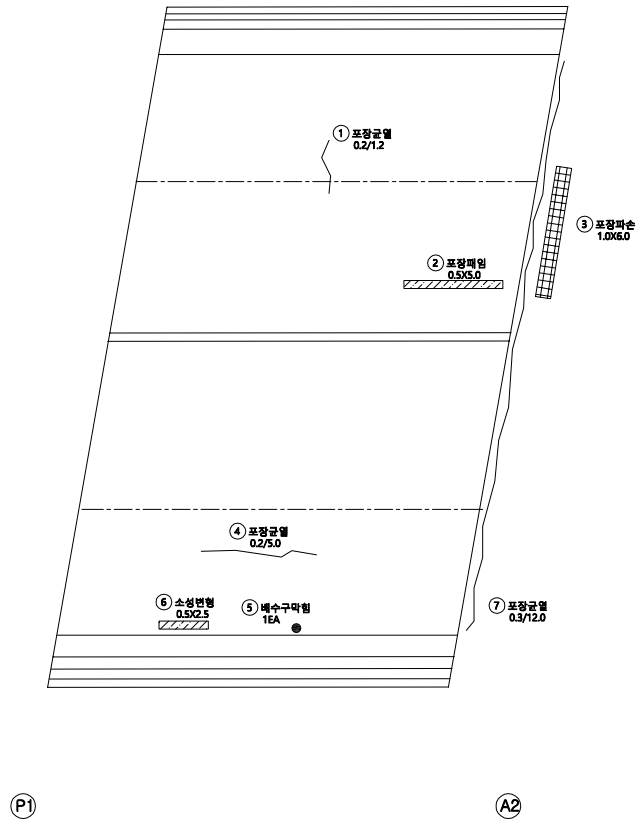
발 주 처  
수원국토관리사무소용역명  
2022년 국도43호선 3종시설물 양호교  
등 39개소 정기안전점검용역도면명  
현덕IC교 바닥판상면 S2도면번호  
04

| 번호 | 발생<br>년도 | 부재 | 손상내용 | 손상현황 | | | | | | | 비 고 |
|---|---|---|---|---|---|---|---|---|---|---|---|
| 1 | 기존 | 교면포장 | 포장균열 | 0.2 | 1.2 | | 1.20 | m | 1 | 1.20 | |
| 2 | 기존 | 교면포장 | 포장파손 | | 0.5 | 5.0 | 2.50 | m <sup>2</sup> | 1 | 2.50 | |
| 3 | 기존 | 교면포장 | 포장파손 | | 1.0 | 6.0 | 6.00 | m <sup>2</sup> | 1 | 6.00 | |
| 4 | 기존 | 교면포장 | 포장균열 | 0.2 | 5.0 | | 5.00 | m | 1 | 5.00 | |
| 5 | 기존 | 배수시설 | 배수구막힘 | | | | 1.00 | EA | 1 | 1.00 | |
| 6 | 기존 | 교면포장 | 소성변형 | | 0.5 | 2.5 | 1.25 | m <sup>2</sup> | 1 | 1.25 | |
| 7 | 22년 | 교면포장 | 포장균열 | 0.3 | 12.0 | | 12.00 | m | 1 | 12.00 | |

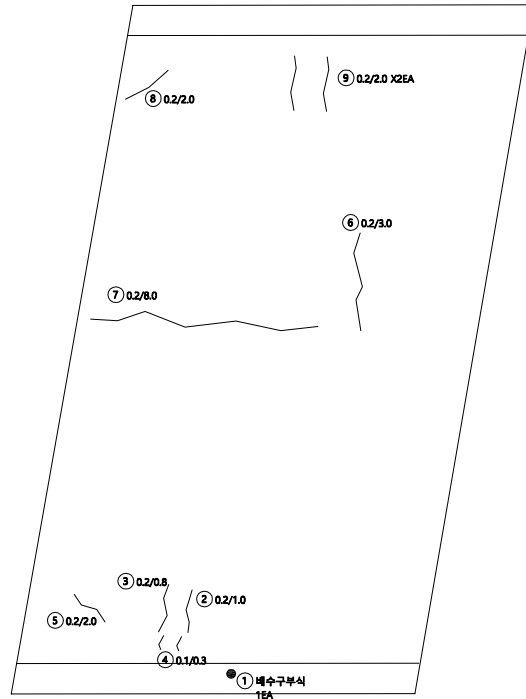
발 주 처  
수원국토관리사무소용역명  
2022년 국도43호선 3종시설물 양호교  
등 39개소 정기안전점검용역도면명  
현덕IC교 바닥판하면S1도면번호  
05

| 번<br>호 | 발생<br>년도 | 부재 | 손상내용 | 손상현황 | | | | | | | 비 고 |
|---|---|---|---|---|---|---|---|---|---|---|---|
| 1 | 기존 | 배수시설 | 배수구부식 | | | | 1.00 | EA | 1 | 1.00 | |
| 2 | 기존 | 바닥판하면 | 균열 | 0.2 | 1.0 | | 1.00 | m | 1 | 1.00 | |
| 3 | 기존 | 바닥판하면 | 균열 | 0.2 | 0.8 | | 0.80 | m | 1 | 0.80 | |
| 4 | 기존 | 바닥판하면 | 균열 | 0.2 | 0.3 | | 0.30 | m | 1 | 0.30 | |
| 5 | 기존 | 바닥판하면 | 균열 | 0.2 | 2.0 | | 2.00 | m | 1 | 2.00 | |
| 6 | 기존 | 바닥판하면 | 균열 | 0.2 | 3.0 | | 3.00 | m | 1 | 3.00 | |
| 7 | 기존 | 바닥판하면 | 균열 | 0.2 | 8.0 | | 8.00 | m | 1 | 8.00 | |
| 8 | 기존 | 바닥판하면 | 균열 | 0.2 | 2.0 | | 2.00 | m | 1 | 2.00 | |
| 9 | 기존 | 바닥판하면 | 균열 | 0.2 | 2.0 | | 2.00 | m | 2 | 4.00 | |

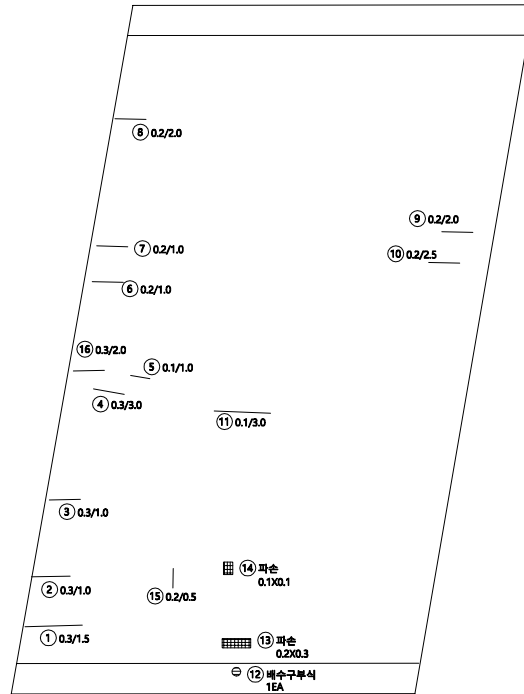
발 주 처  
수원국토관리사무소용역명  
2022년 국도43호선 3종시설물 양호교  
등 39개소 정기안전점검용역도면명  
현덕IC교 바닥판하면 S2도면번호  
06

| 번호 | 발생<br>년도 | 부재 | 손상내용 | 손상현황 | | | | | | | 비 고 |
|---|---|---|---|---|---|---|---|---|---|---|---|
| 1 | 기존 | 바닥판하면 | 균열 | 0.3 | 1.5 | | 1.50 | m | 1 | 1.50 | |
| 2 | 기존 | 바닥판하면 | 균열 | 0.3 | 1.0 | | 1.00 | m | 1 | 1.00 | |
| 3 | 기존 | 바닥판하면 | 균열 | 0.3 | 1.0 | | 1.00 | m | 1 | 1.00 | |
| 4 | 기존 | 바닥판하면 | 균열 | 0.3 | 3.0 | | 3.00 | m | 1 | 3.00 | |
| 5 | 기존 | 바닥판하면 | 균열 | 0.1 | 1.0 | | 1.00 | m | 1 | 1.00 | |
| 6 | 기존 | 바닥판하면 | 균열 | 0.2 | 1.0 | | 1.00 | m | 1 | 1.00 | |
| 7 | 기존 | 바닥판하면 | 균열 | 0.2 | 1.0 | | 1.00 | m | 1 | 1.00 | |
| 8 | 기존 | 바닥판하면 | 균열 | 0.2 | 2.0 | | 2.00 | m | 1 | 2.00 | |
| 9 | 기존 | 바닥판하면 | 균열 | 0.2 | 2.0 | | 2.00 | m | 1 | 2.00 | |
| 10 | 기존 | 바닥판하면 | 균열 | 0.2 | 2.5 | | 2.50 | m | 1 | 2.50 | |
| 11 | 기존 | 바닥판하면 | 균열 | 0.1 | 3.0 | | 3.00 | m | 1 | 3.00 | |
| 12 | 기존 | 배수시설 | 배수구부식 | | | | 1.00 | EA | 1 | 1.00 | |
| 13 | 기존 | 바닥판하면 | 재료분리 | | 0.2 | 0.3 | 0.06 | m <sup>2</sup> | 1 | 0.06 | |
| 14 | 기존 | 바닥판하면 | 재료분리 | | 0.1 | 0.1 | 0.01 | m <sup>2</sup> | 1 | 0.01 | |
| 15 | 기존 | 바닥판하면 | 균열 | 0.2 | 0.5 | | 0.50 | m | 1 | 0.50 | |
| 16 | 기존 | 바닥판하면 | 균열 | 0.3 | 2.0 | | 2.00 | m | 1 | 2.00 | |

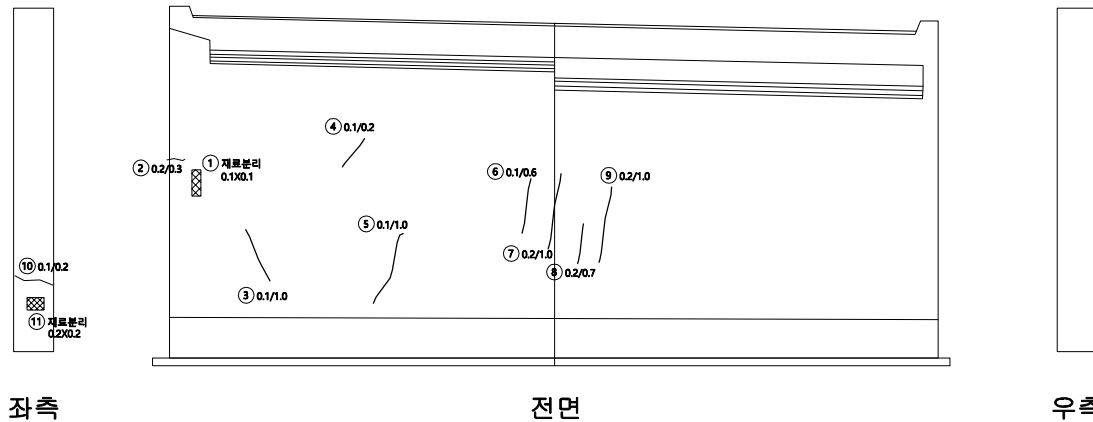
발 주 처  
수원국토관리사무소용역명  
2022년 국도43호선 3종시설물 양촌교  
등 39개소 정기안전점검용역도면명  
현덕IC교 교대A1도면번호  
07

| 번<br>호 | 발생<br>년도 | 부재 | 손상내용 | 손상현황 | | | | | | | 비 고 |
|---|---|---|---|---|---|---|---|---|---|---|---|
| 1 | 기존 | 교대 | 재료분리 | | 0.1 | 0.1 | 0.01 | m <sup>2</sup> | 1 | 0.01 | |
| 2 | 기존 | 교대 | 균열 | 0.2 | 0.3 | | 0.30 | m | 1 | 0.30 | |
| 3 | 기존 | 교대 | 균열 | 0.1 | 1.0 | | 1.00 | m | 1 | 1.00 | |
| 4 | 기존 | 교대 | 균열 | 0.1 | 0.2 | | 0.20 | m | 1 | 0.20 | |
| 5 | 기존 | 교대 | 균열 | 0.1 | 1.0 | | 1.00 | m | 1 | 1.00 | |
| 6 | 기존 | 교대 | 균열 | 0.1 | 0.6 | | 0.60 | m | 1 | 0.60 | |
| 7 | 기존 | 교대 | 균열 | 0.2 | 1.0 | | 1.00 | m | 1 | 1.00 | |
| 8 | 기존 | 교대 | 균열 | 0.2 | 0.7 | | 0.70 | m | 1 | 0.70 | |
| 9 | 기존 | 교대 | 균열 | 0.2 | 1.0 | | 1.00 | m | 1 | 1.00 | |
| 10 | 기존 | 교대 | 균열 | 0.1 | 0.2 | | 0.20 | m | 1 | 0.20 | |
| 11 | 기존 | 교대 | 재료분리 | | 0.2 | 0.2 | 0.04 | m <sup>2</sup> | 1 | 0.04 | |

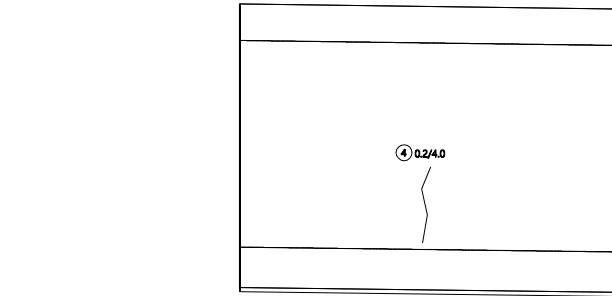
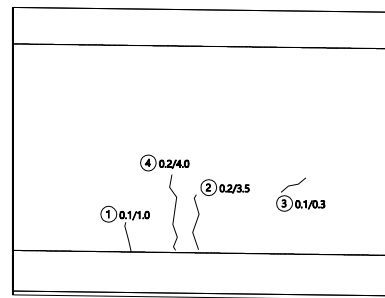
발 주 처  
수원국토관리사무소용역명  
2022년 국도43호선 3종시설물 양호교  
등 39개소 정기안전점검용역도면명  
현덕IC교 교각 P1도면번호  
08

| 번호 | 발생<br>년도 | 부재 | 손상내용 | 손상현황 | | | | | | 비 고 | |
|---|---|---|---|---|---|---|---|---|---|---|---|
| 1 | 기존 | 교각 | 균열 | 0.1 | 1.0 | | 1.00 | m | 1 | 1.00 | |
| 2 | 기존 | 교각 | 균열 | 0.2 | 3.5 | | 3.50 | m | 1 | 3.50 | |
| 3 | 기존 | 교각 | 균열 | 0.1 | 0.3 | | 0.30 | m | 1 | 0.30 | |
| 4 | 기존 | 교각 | 균열 | 0.2 | 4.0 | | 4.00 | m | 1 | 4.00 | |
| 5 | 22년 | 교각 | 균열 | 0.2 | 4.0 | | 4.00 | m | 1 | 4.00 | |

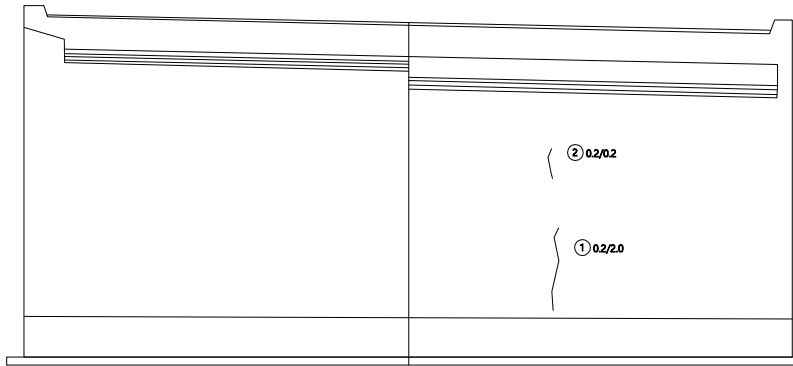
발 주 처  
수원국토관리사무소용역명  
2022년 국도43호선 3종시설물 양호교  
등 39개소 정기안전점검용역도면명  
현덕IC교 교대 A2도면번호  
09

| 번호 | 발생<br>년도 | 부재 | 손상내용 | 손상현황 | | | | | | | 비 고 |
|---|---|---|---|---|---|---|---|---|---|---|---|
| 1 | 기존 | 교대 | 균열 | 0.1 | 2.0 | | 2.00 | m | 1 | 2.00 | |
| 2 | 기존 | 교대 | 균열 | 0.2 | 0.2 | | 0.20 | m | 1 | 0.20 | |
