2022년 국도43호선 3종시설물 양촌교 등 39개소  
정기안전점검용역

외관조사망도  
( 현덕교 )

수원국토관리사무소

(주)명성엔지니어링

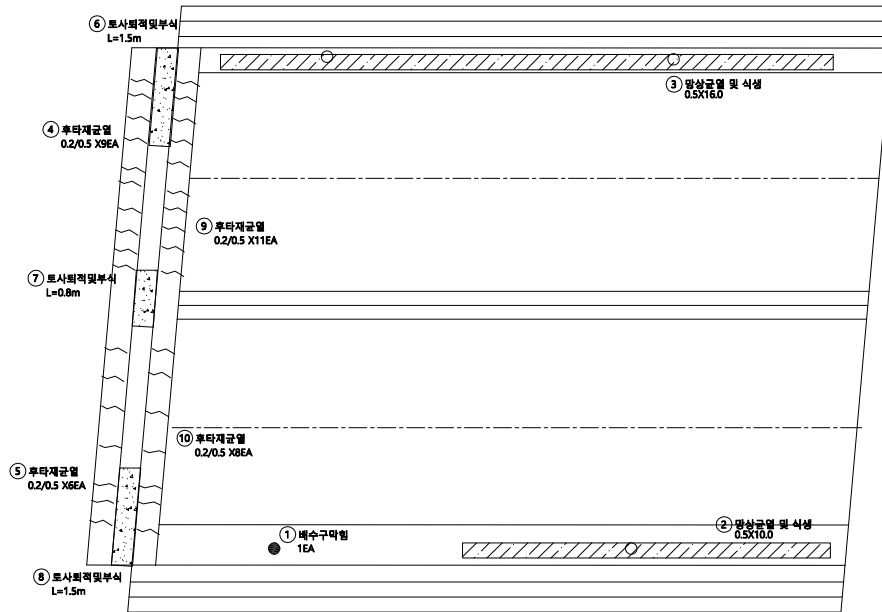
| 도 면 명 | 현덕교 바닥판상면S1 |

| 번호 | 발생<br>년도 | 부재 | 손상내용 | 손상현황 | | | | | | | 비 고 |
|---|---|---|---|---|---|---|---|---|---|---|---|
| 1 | 기존 | 배수시설 | 배수구막힘 | | | | 1.00 | EA | 1 | 1.00 | |
| 2 | 기존 | 교면포장 | 광상균열 및 식생 | | 0.5 | 10.0 | 5.00 | ㎡ | 1 | 5.00 | |
| 3 | 기존 | 교면포장 | 광상균열 및 식생 | | 0.5 | 16.0 | 8.00 | ㎡ | 1 | 8.00 | |
| 4 | 기존 | 신축이음 | 후타재 균열 | 0.2 | 0.5 | | 0.50 | m | 9 | 4.50 | |
| 5 | 기존 | 신축이음 | 후타재 균열 | 0.2 | 0.5 | | 0.50 | m | 6 | 3.00 | |
| 6 | 22년 | 신축이음 | 토사침적 및 부식 | | 1.5 | | 1.50 | m | 1 | 1.50 | |
| 7 | 기존 | 신축이음 | 토사침적 및 부식 | | 0.8 | | 0.80 | m | 1 | 0.80 | |
| 8 | 22년 | 신축이음 | 토사침적 및 부식 | | 1.5 | | 1.50 | m | 1 | 1.50 | |
| 9 | 22년 | 신축이음 | 후타재 균열 | 0.2 | 0.5 | | 0.50 | m | 11 | 5.50 | |
| 10 | 22년 | 신축이음 | 후타재 균열 | 0.2 | 0.5 | | 0.50 | m | 8 | 4.00 | |

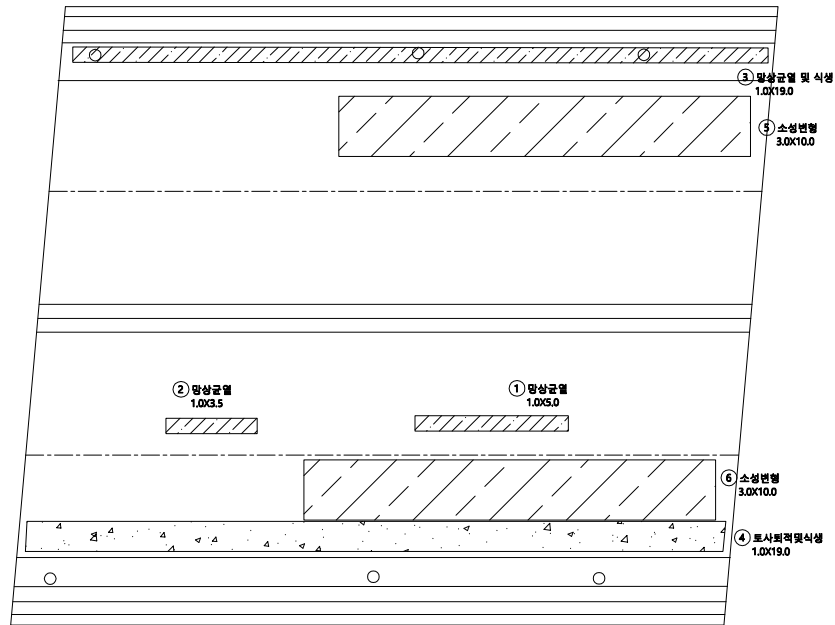
발주처  
수원국토관리사무소용역명  
2022년 국도43호선 3종시설물 양호교  
등 39개소 정기안전점검용역도면명  
현덕교 바닥판상면 S2도면번호  
02

| 번호 | 발생<br>년도 | 부재 | 손상내용 | 손상현황 | | | | | | | 비고 |
|---|---|---|---|---|---|---|---|---|---|---|---|
| 1 | 기존 | 교면포장 | 망상균열 | | 1.0 | 5.0 | 5.00 | ㎡ | 1 | 5.00 | |
| 2 | 기존 | 교면포장 | 망상균열 | | 1.0 | 3.5 | 3.50 | ㎡ | 1 | 3.50 | |
| 3 | 기존 | 교면포장 | 망상균열 및 식생 | | 1.0 | 19.0 | 19.00 | ㎡ | 1 | 19.00 | |
| 4 | 22년 | 교면포장 | 토사퇴적및식생 | | 1.0 | 19.0 | 19.00 | ㎡ | 1 | 19.00 | |
| 5 | 22년 | 교면포장 | 소성변형 | | 3.0 | 10.0 | 30.00 | ㎡ | 1 | 30.00 | |
| 6 | 22년 | 교면포장 | 소성변형 | | 3.0 | 10.0 | 30.00 | ㎡ | 1 | 30.00 | |

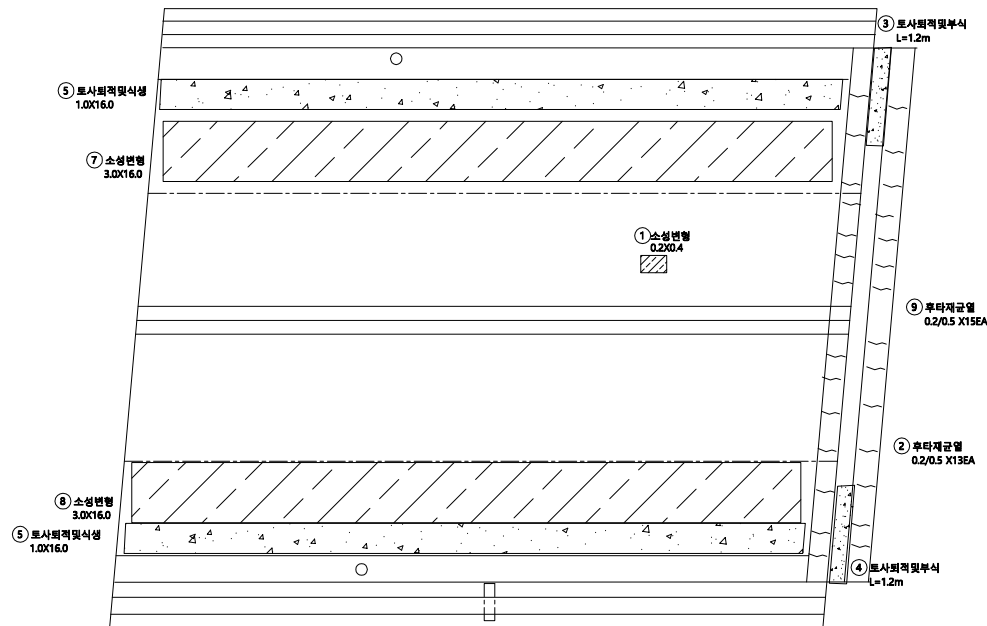
발 주 처  
수원국토관리사무소용역명  
2022년 국도43호선 3종시설물 양호교  
등 39개소 정기안전점검용역도면명  
현덕교 바닥판상면 S3도면번호  
03

| 번<br>호 | 발생<br>년도 | 부재 | 손상내용 | 손상현황 | | | | | | | 비 고 |
|---|---|---|---|---|---|---|---|---|---|---|---|
| 1 | 기존 | 교면포장 | 소성변형 | | 0.2 | 0.4 | 0.08 | m <sup>2</sup> | 1 | 0.08 | |
| 2 | 기존 | 신축이음 | 후타재 균열 | 0.2 | 0.5 | | 0.50 | m | 13 | 6.50 | |
| 3 | 기존 | 신축이음 | 토사퇴적 및 부식 | | 1.2 | | 0.30 | m | 1 | 0.30 | |
| 4 | 기존 | 신축이음 | 토사퇴적 및 부식 | | 1.2 | | 0.30 | m | 1 | 0.30 | |
| 5 | 22년 | 교면포장 | 토사퇴적및식생 | | 1.0 | 16.0 | 16.00 | m <sup>2</sup> | 1 | 16.00 | |
| 6 | 22년 | 교면포장 | 토사퇴적및식생 | | 1.0 | 16.0 | 16.00 | m <sup>2</sup> | 1 | 16.00 | |
| 7 | 22년 | 교면포장 | 소성변형 | | 3.0 | 16.0 | 48.00 | m <sup>2</sup> | 1 | 48.00 | |
| 8 | 22년 | 교면포장 | 소성변형 | | 3.0 | 16.0 | 48.00 | m <sup>2</sup> | 1 | 48.00 | |
| 9 | 22년 | 신축이음 | 후타재 균열 | 0.2 | 0.5 | | 0.50 | m | 15 | 7.50 | |

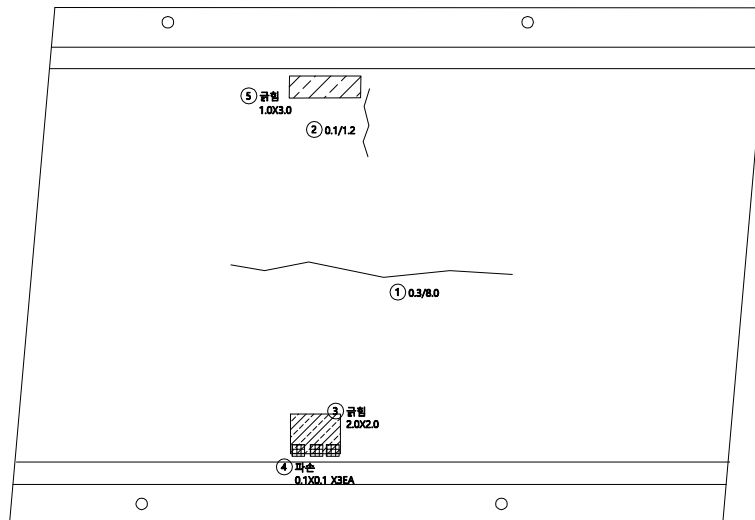
발 주 처  
수원국토관리사무소용역명  
2022년 국도43호선 3종시설물 양호교  
등 39개소 정기안전점검용역도면명  
현덕교 바닥판하면S1도면번호  
04

| 번<br>호 | 발생<br>년도 | 부재 | 손상내용 | 손상현황 | | | | | | | 비 고 |
|---|---|---|---|---|---|---|---|---|---|---|---|
| 1 | 기존 | 바닥판하면 | 균열 | 0.3 | 8.0 | | 8.00 | m | 1 | 8.00 | |
| 2 | 기존 | 바닥판하면 | 균열 | 0.1 | 1.2 | | 1.20 | m | 1 | 1.20 | |
| 3 | 기존 | 바닥판하면 | 균열 | | 2.0 | 2.0 | 4.00 | m <sup>2</sup> | 1 | 4.00 | |
| 4 | 기존 | 바닥판하면 | 파손 | | 0.1 | 0.1 | 0.01 | m <sup>2</sup> | 3 | 0.03 | |
| 5 | 22년 | 바닥판하면 | 균열 | | 1.0 | 3.0 | 3.00 | m <sup>2</sup> | 1 | 3.00 | |

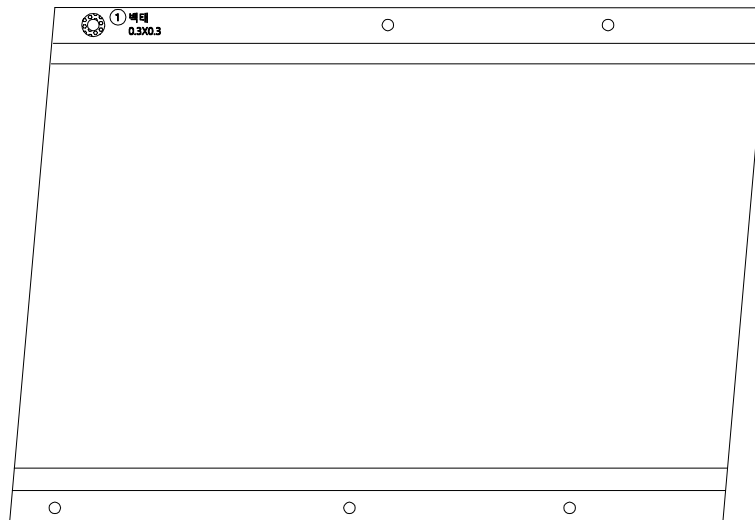
| 번호 | 발생<br>년도 | 부재 | 손상내용 | 손상현황 | | | | | | | 비고 |
|---|---|---|---|---|---|---|---|---|---|---|---|
| 1 | 기존 | 바닥판하면 | 바닥 | | 0.3 | 0.3 | 0.09 | m <sup>2</sup> | 1 | 0.09 | |

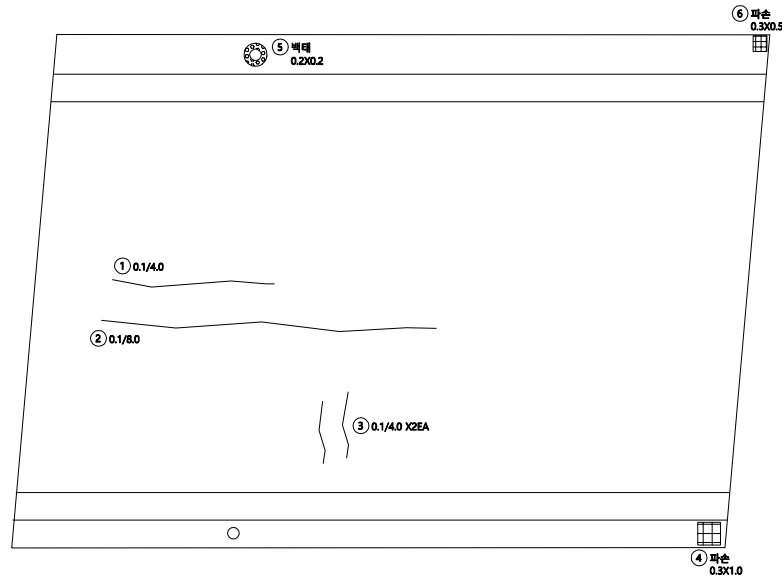
현덕교 바닥판하면 S2

| 번<br>호 | 발생<br>년 도 | 부재 | 손상내용 | 손상현황 | | | | | | | 비 고 |
|---|---|---|---|---|---|---|---|---|---|---|---|
| 1 | 기존 | 바닥판하면 | 균열 | 0.1 | 4.0 | | 4.00 | m | 1 | 4.00 | |
| 2 | 기존 | 바닥판하면 | 균열 | 0.1 | 8.00 | | 8.00 | m | 1 | 8.00 | |
| 3 | 기존 | 바닥판하면 | 균열 | 0.1 | 4.0 | | 4.00 | m | 2 | 8.00 | |
| 4 | 기존 | 바닥판하면 | 파손 | | 0.3 | 1.0 | 0.30 | m <sup>2</sup> | 1 | 0.30 | |
| 5 | 기존 | 바닥판하면 | 벽체 | | 0.2 | 0.2 | 0.04 | m <sup>2</sup> | 1 | 0.04 | |
| 6 | 기존 | 바닥판하면 | 파손 | | 0.3 | 0.5 | 0.15 | m <sup>2</sup> | 1 | 0.15 | |

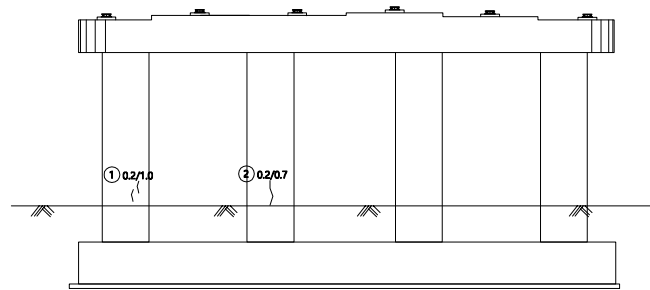
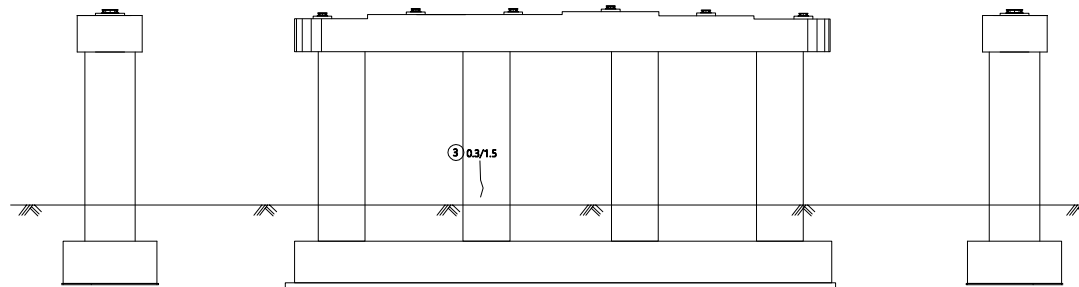
발 주 처  
수원국토관리사무소용 역 명  
2022년 국도43호선 3종시설물 양촌교  
등 39개소 정기안전점검용역도 면 명  
현덕교 교각 P1도 면 번호  
08

| 번호 | 발생<br>년도 | 부재 | 손상내용 | 손상현황 | | | | | | 비 고 | |
|---|---|---|---|---|---|---|---|---|---|---|---|
| 1 | 기존 | 교각 | 균열 | 0.2 | 1.0 | | 1.00 | m | 1 | 1.00 | |
| 2 | 기존 | 교각 | 균열 | 0.2 | 0.7 | | 0.70 | m | 1 | 0.70 | |
| 3 | 22년 | 교각 | 균열 | 0.3 | 1.5 | | 1.50 | m | 1 | 1.50 | |

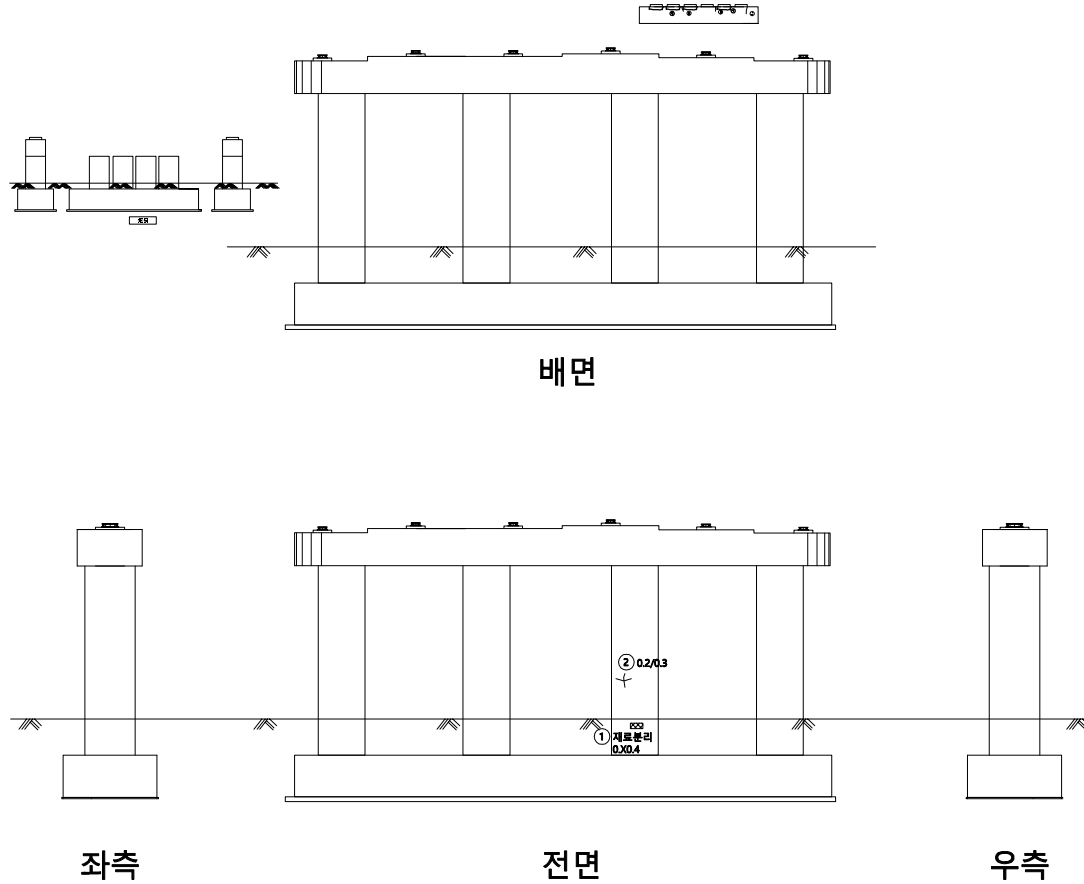
현덕교 교각 P2

| 번호 | 발생<br>년도 | 부재 | 손상내용 | 손상현황 | | | | | | | 비 고 |
|---|---|---|---|---|---|---|---|---|---|---|---|
| 1 | 기존 | 교각 | 재료분리 | | 0.2 | 0.4 | 0.08 | m <sup>2</sup> | 1 | 0.08 | |
| 2 | 기존 | 교각 | 균열 | 0.2 | 0.3 | | 0.30 | m | 1 | 0.30 | |
