2022년 국도43호선 3종시설물 양촌교 등 39개소  
정기안전점검용역

외관조사망도  
( 유덕교 )

수원국토관리사무소

(주)명성엔지니어링

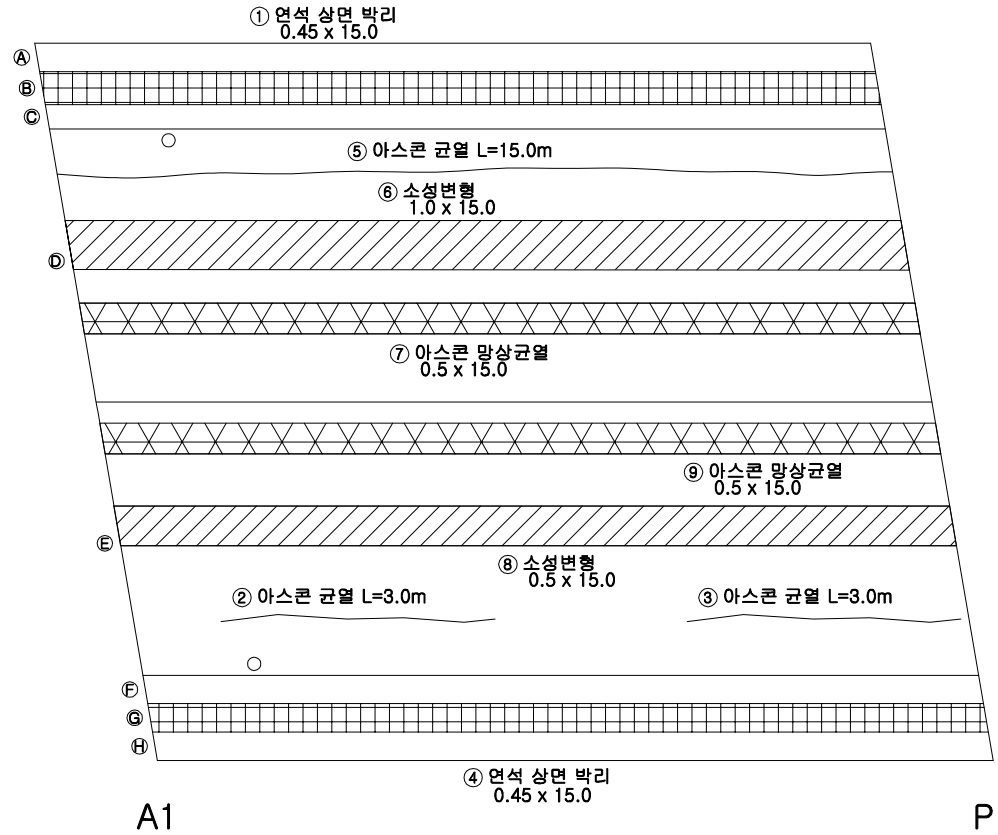
유덕교 바닥판상면S1

| 번<br>호 | 발생<br>년 도 | 부재 | 손상내용 | 손상현황 | | | | | | | 비 고 |
|---|---|---|---|---|---|---|---|---|---|---|---|
| 1 | 기존 | 난간월연석 | 박리 | | 0.45 | 15.0 | 6.75 | m <sup>2</sup> | 1 | 6.75 | |
| 2 | 기존 | 교면포장 | 아스콘균열 | | 3.0 | | 3.00 | m | 1 | 3.00 | |
| 3 | 기존 | 교면포장 | 아스콘균열 | | | | 3.00 | m | 1 | 3.00 | |
| 4 | 기존 | 난간월연석 | 박리 | | 0.45 | 15.0 | 6.75 | m <sup>2</sup> | 1 | 6.75 | |
| 5 | 19년 | 교면포장 | 아스콘균열 | | 15.0 | | 15.00 | m | 1 | 15.00 | |
| 6 | 19년 | 교면포장 | 소성변형 | | 1.0 | 15.0 | 15.00 | m <sup>2</sup> | 1 | 15.00 | |
| 7 | 19년 | 교면포장 | 아스콘망상균열 | | 0.5 | 15.0 | 7.50 | m <sup>2</sup> | 1 | 7.50 | |
| 8 | 19년 | 교면포장 | 소성변형 | | 0.5 | 15.0 | 7.50 | m <sup>2</sup> | 1 | 7.50 | |
| 9 | 22년 | 교면포장 | 아스콘망상균열 | | 0.5 | 15.0 | 7.50 | m <sup>2</sup> | 1 | 7.50 | |

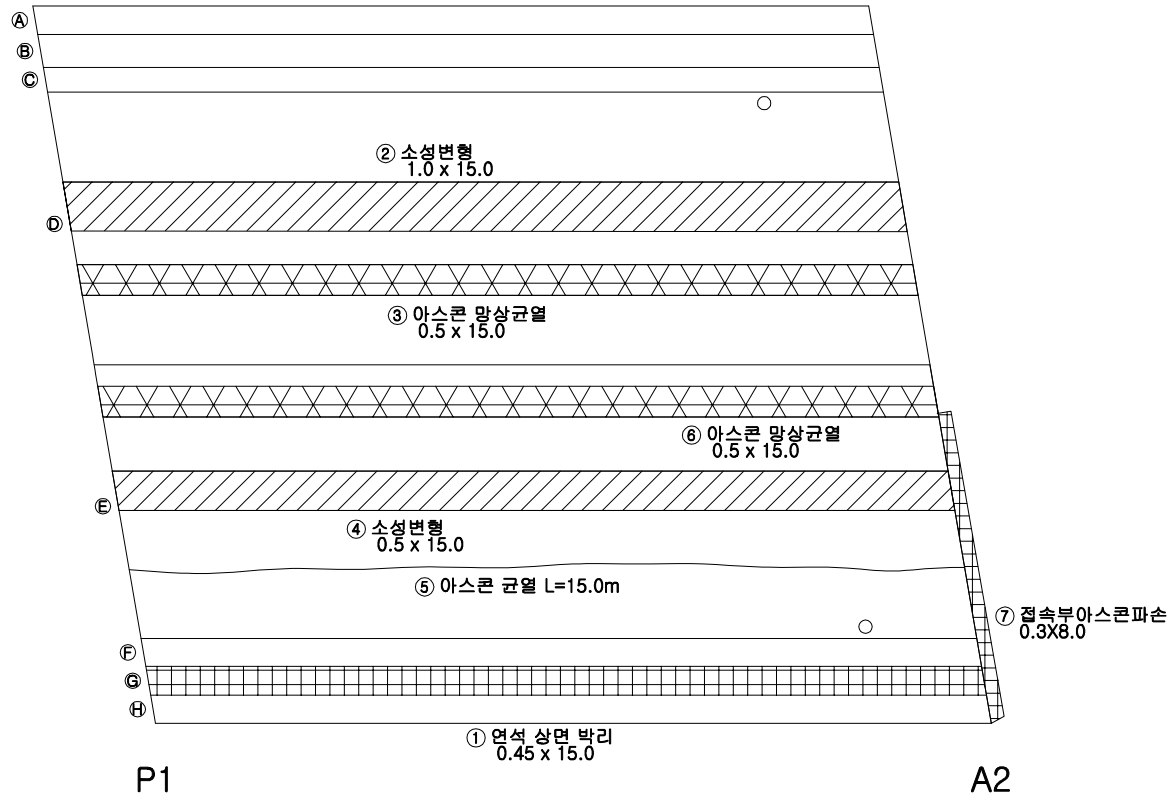
유덕교 바닥판상면 S2

| 번<br>호 | 발생<br>년도 | 부재 | 손상내용 | 손상현황 | | | | | | | 비 고 |
|---|---|---|---|---|---|---|---|---|---|---|---|
| 1 | 기존 | 남강일면역 | 박리 | | 0.45 | 15.0 | 6.75 | m <sup>2</sup> | 1 | 6.75 | |
| 2 | 19년 | 교면포장 | 소성변형 | | 1.0 | 15.0 | 15.00 | m <sup>2</sup> | 1 | 15.00 | |
| 3 | 19년 | 교면포장 | 아스콘망상균열 | | 0.5 | 15.0 | 7.50 | m <sup>2</sup> | 1 | 7.50 | |
| 4 | 19년 | 교면포장 | 소성변형 | | 0.5 | 15.0 | 7.50 | m <sup>2</sup> | 1 | 7.50 | |
| 5 | 기존 | 교면포장 | 아스콘균열 | | 15.0 | | 15.00 | m | 1 | 15.00 | |
| 6 | 22년 | 교면포장 | 아스콘망상균열 | | 0.5 | 15.0 | 7.50 | m <sup>2</sup> | 1 | 7.50 | |
| 7 | 22년 | 교면포장 | 접속부아스콘파손 | | 0.3 | 8.0 | 2.40 | m <sup>2</sup> | 1 | 2.40 | |

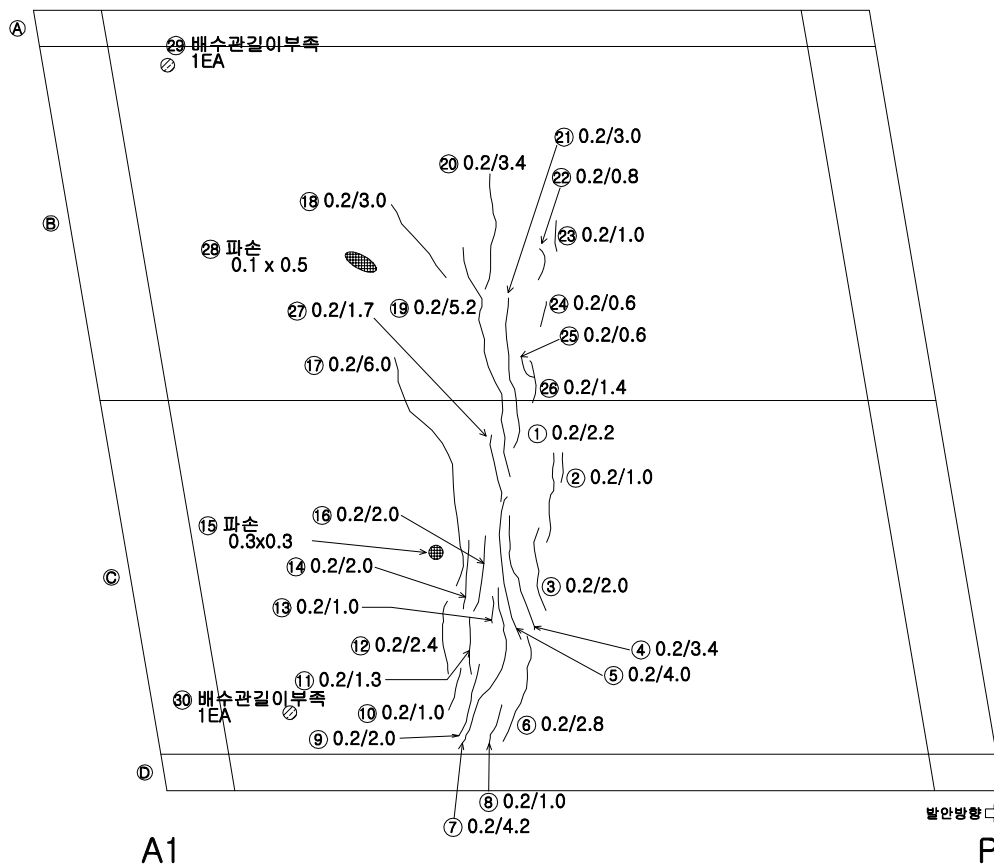
| 도 면 명 | | 유덕교 바닥판하면 S1 |

| 번호 | 발생<br>년도 | 부재 | 손상내용 | 손상현황 | | | | | | | 비 고 |
|---|---|---|---|---|---|---|---|---|---|---|---|
| 1 | 기존 | 바닥판하면 | 균열 | 0.2 | 2.2 | | 2.20 | m | 1 | 2.20 | |
| 2 | 기존 | 바닥판하면 | 균열 | 0.2 | 1.0 | | 1.00 | m | 1 | 1.00 | |
| 3 | 기존 | 바닥판하면 | 균열 | 0.2 | 2.0 | | 2.00 | m | 1 | 2.00 | |
| 4 | 기존 | 바닥판하면 | 균열 | 0.2 | 3.4 | | 3.40 | m | 1 | 3.40 | |
| 5 | 기존 | 바닥판하면 | 균열 | 0.2 | 4.0 | | 4.00 | m | 1 | 4.00 | |
| 6 | 기존 | 바닥판하면 | 균열 | 0.2 | 2.8 | | 2.80 | m | 1 | 2.80 | |
| 7 | 기존 | 바닥판하면 | 균열 | 0.2 | 4.2 | | 4.20 | m | 1 | 4.20 | |
| 8 | 기존 | 바닥판하면 | 균열 | 0.2 | 1.0 | | 1.00 | m | 1 | 1.00 | |
| 9 | 기존 | 바닥판하면 | 균열 | 0.2 | 2.0 | | 2.00 | m | 1 | 2.00 | |
| 10 | 기존 | 바닥판하면 | 균열 | 0.2 | 1.0 | | 1.00 | m | 1 | 1.00 | |
| 11 | 기존 | 바닥판하면 | 균열 | 0.2 | 1.3 | | 1.30 | m | 1 | 1.30 | |
| 12 | 기존 | 바닥판하면 | 균열 | 0.2 | 2.4 | | 2.40 | m | 1 | 2.40 | |
| 13 | 기존 | 바닥판하면 | 균열 | 0.2 | 1.0 | | 1.00 | m | 1 | 1.00 | |
| 14 | 기존 | 바닥판하면 | 균열 | 0.2 | 2.0 | | 2.00 | m | 1 | 2.00 | |
| 15 | 기존 | 바닥판하면 | 파손 | | 0.3 | 0.3 | 0.09 | m² | 1 | 0.09 | |
| 16 | 기존 | 바닥판하면 | 균열 | 0.2 | 2.0 | | 2.00 | m | 1 | 2.00 | |
| 17 | 기존 | 바닥판하면 | 균열 | 0.2 | 6.0 | | 6.00 | m | 1 | 6.00 | |
| 18 | 기존 | 바닥판하면 | 균열 | 0.2 | 3.0 | | 3.00 | m | 1 | 3.00 | |
| 19 | 기존 | 바닥판하면 | 균열 | 0.2 | 5.2 | | 5.20 | m | 1 | 5.20 | |
| 20 | 기존 | 바닥판하면 | 균열 | 0.2 | 3.4 | | 3.40 | m | 1 | 3.40 | |
| 21 | 기존 | 바닥판하면 | 균열 | 0.2 | 3.0 | | 3.00 | m | 1 | 3.00 | |
| 22 | 기존 | 바닥판하면 | 균열 | 0.2 | 0.6 | | 0.80 | m | 1 | 0.80 | |
| 23 | 기존 | 바닥판하면 | 균열 | 0.2 | 1.0 | | 1.00 | m | 1 | 1.00 | |
| 24 | 기존 | 바닥판하면 | 균열 | 0.2 | 0.6 | | 0.60 | m | 1 | 0.60 | |
| 25 | 기존 | 바닥판하면 | 균열 | 0.2 | 0.6 | | 0.60 | m | 1 | 0.60 | |
| 26 | 기존 | 바닥판하면 | 균열 | 0.2 | 1.4 | | 1.40 | m | 1 | 1.40 | |
| 27 | 기존 | 바닥판하면 | 균열 | 0.2 | 1.7 | | 1.70 | m | 1 | 1.70 | |
| 28 | 19년 | 바닥판하면 | 파손 | | 0.1 | 0.5 | 0.05 | m² | 1 | 0.05 | |
| 29 | 22년 | 배수시설 | 배수관길이부족 | | | | 1.00 | EA | 1 | 1.00 | |
| 30 | 22년 | 배수시설 | 배수관길이부족 | | | | 1.00 | EA | 1 | 1.00 | |

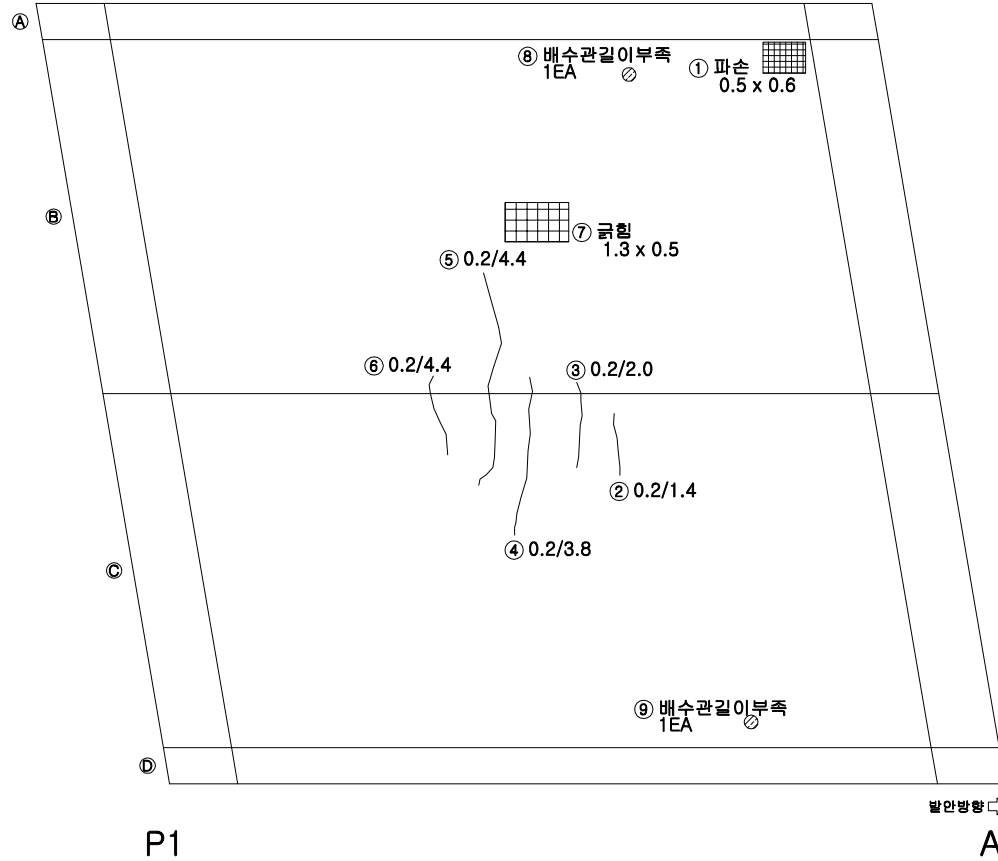
발 주 처  
수원국토관리사무소용역명  
2022년 국도43호선 3종시설물 양호교  
등 39개소 정기안전점검용역도면명  
유덕교 바닥판하면 S2도면번호  
04

| 번호 | 발생<br>년도 | 부재 | 손상내용 | 손상현황 | | | | | | | 비 고 |
|---|---|---|---|---|---|---|---|---|---|---|---|
| 1 | 기존 | 바닥판하면 | 파손 | | 0.5 | 0.6 | 0.30 | m² | 1 | 0.30 | |
| 2 | 기존 | 바닥판하면 | 균열 | 0.2 | 1.4 | | 1.40 | m | 1 | 1.40 | |
| 3 | 기존 | 바닥판하면 | 균열 | 0.2 | 2.0 | | 2.00 | m | 1 | 2.00 | |
| 4 | 기존 | 바닥판하면 | 균열 | 0.2 | 3.8 | | 3.80 | m | 1 | 3.80 | |
| 5 | 기존 | 바닥판하면 | 균열 | 0.2 | 4.4 | | 4.40 | m | 1 | 4.40 | |
| 6 | 기존 | 바닥판하면 | 균열 | 0.2 | 4.4 | | 4.40 | m | 1 | 4.40 | |
| 7 | 기존 | 바닥판하면 | 균열 | | 1.3 | 0.5 | 0.65 | m² | 1 | 0.65 | |
| 8 | 22년 | 배수시설 | 배수관길이부족 | | | | 1.00 | EA | 1 | 1.00 | |
| 9 | 22년 | 배수시설 | 배수관길이부족 | | | | 1.00 | EA | 1 | 1.00 | |

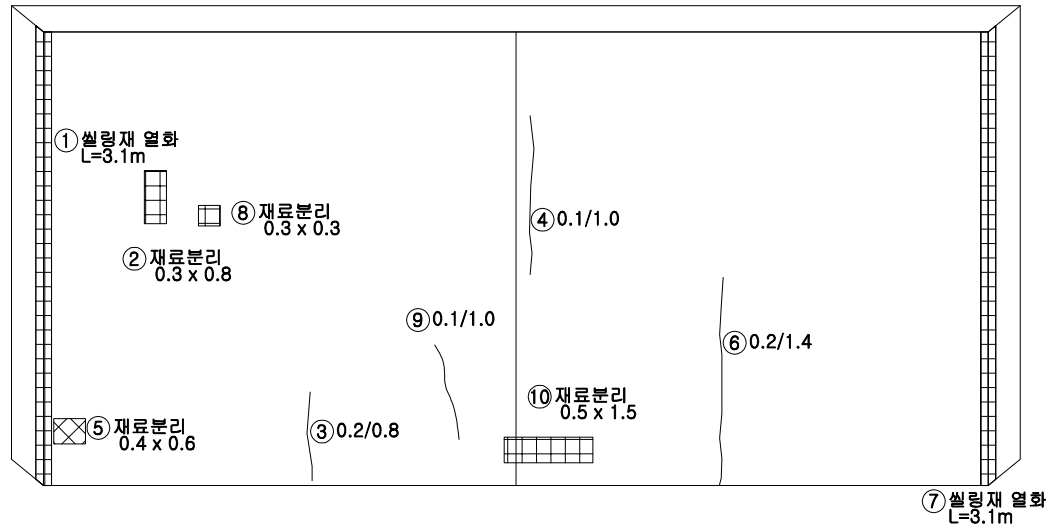
발 주 처  
수원국토관리사무소용역명  
2022년 국도43호선 3종시설물 양호교  
등 39개소 정기안전점검용역도면명  
유덕교 교대A1도면번호  
05

| 번호 | 발생<br>년도 | 부재 | 손상내용 | 손상현황 | | | | | | | 비 고 |
|---|---|---|---|---|---|---|---|---|---|---|---|
| 1 | 기존 | 교대 | 씰링재열화 | | 3.1 | | 3.10 | m | 1 | 3.10 | |
| 2 | 기존 | 교대 | 재료분리 | | 0.3 | 0.8 | 0.24 | m² | 1 | 0.24 | |
| 3 | 기존 | 교대 | 균열 | 0.2 | 0.8 | | 0.80 | m | 1 | 0.80 | |
| 4 | 기존 | 교대 | 균열 | 0.2 | 1.0 | | 1.00 | m | 1 | 1.00 | |
| 5 | 기존 | 교대 | 재료분리 | | 0.4 | 0.6 | 0.24 | m² | 1 | 0.24 | |
| 6 | 기존 | 교대 | 균열 | 0.2 | 1.4 | | 1.40 | m | 1 | 1.40 | |
| 7 | 기존 | 교대 | 씰링재열화 | | 3.1 | | 3.10 | m | 1 | 3.10 | |
| 8 | 19년 | 교대 | 재료분리 | | 0.3 | 0.8 | 0.24 | m² | 1 | 0.24 | |
| 9 | 19년 | 교대 | 균열 | 0.1 | 1.0 | | 1.00 | m | 1 | 1.00 | |
| 10 | 19년 | 교대 | 재료분리 | | 0.5 | 1.5 | 0.75 | m² | 1 | 0.75 | |

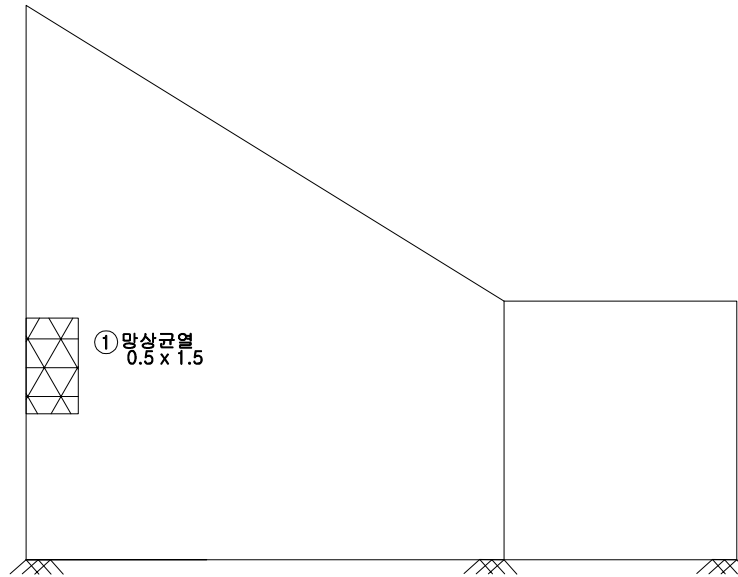
발 주 처  
수원국토관리사무소용역명  
2022년 국도43호선 3종시설물 양호교  
등 39개소 정기안전점검용역도면명  
유덕교 교대A1 우측옹벽도면번호  
07

| 번<br>호 | 발생<br>년도 | 부재 | 손상내용 | 손상현황 | | | | | | | 비 고 |
|---|---|---|---|---|---|---|---|---|---|---|---|
| 1 | 19년 | 우측옹벽 | 망상균열 | | 0.5 | 1.5 | 0.75 | m <sup>2</sup> | 1 | 0.75 | |

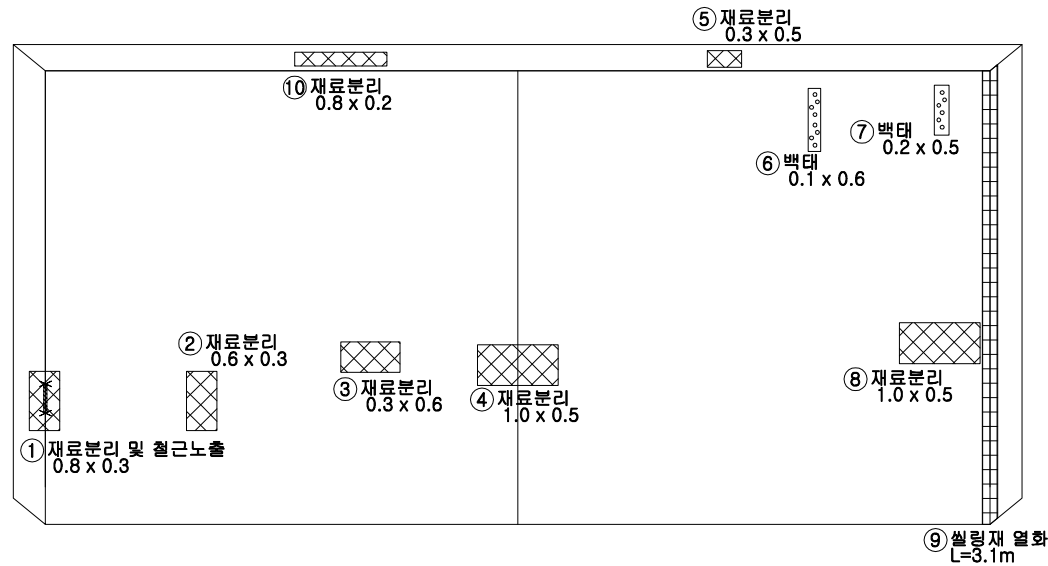
발 주 처  
수원국토관리사무소용역명  
2022년 국도43호선 3종시설물 양호교  
등 39개소 정기안전점검용역도면명  
유덕교 교대A2도면번호  
08

| 번호 | 발생<br>년도 | 부재 | 손상내용 | 손상현황 | | | | | | | 비고 |
|---|---|---|---|---|---|---|---|---|---|---|---|
| 1 | 기존 | 교대 | 재료분리 및 철근노출 | | 0.8 | 0.3 | 0.24 | m <sup>2</sup> | 1 | 0.24 | |
| 2 | 기존 | 교대 | 재료분리 | | 0.6 | 0.3 | 0.18 | m <sup>2</sup> | 1 | 0.18 | |
| 3 | 기존 | 교대 | 재료분리 | | 0.3 | 0.6 | 0.18 | m <sup>2</sup> | 1 | 0.18 | |
| 4 | 기존 | 교대 | 재료분리 | | 1.0 | 0.5 | 0.50 | m <sup>2</sup> | 1 | 0.50 | |
| 5 | 기존 | 교대 | 재료분리 | | 0.3 | 0.5 | 0.15 | m <sup>2</sup> | 1 | 0.15 | |
| 6 | 기존 | 교대 | 백태 | | 0.1 | 0.6 | 0.06 | m <sup>2</sup> | 1 | 0.06 | |
| 7 | 기존 | 교대 | 백태 | | 0.2 | 0.5 | 0.10 | m <sup>2</sup> | 1 | 0.10 | |
| 8 | 기존 | 교대 | 재료분리 | | 1.0 | 0.5 | 0.50 | m <sup>2</sup> | 1 | 0.50 | |
| 9 | 기존 | 교대 | 씰링재 열화 | | 3.1 | | 3.10 | m | 1 | 3.10 | |
| 10 | 기존 | 교대 | 재료분리 | | 0.8 | 0.2 | 0.16 | m <sup>2</sup> | 1 | 0.16 | |

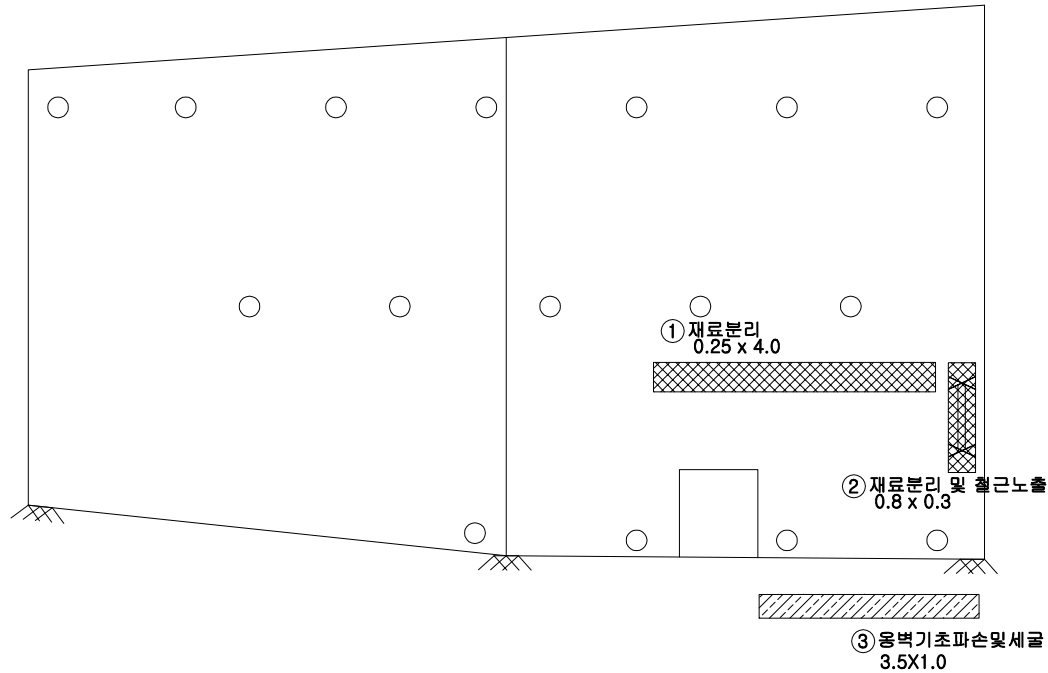
발 주 처  
수원국토관리사무소용역명  
2022년 국도43호선 3종시설물 양호교  
등 39개소 정기안전점검용역도면명  
유덕교 교대A2 좌측옹벽도면번호  
09

| 번호 | 발생<br>년도 | 부재 | 손상내용 | 손상현황 | | | | | | | 비 고 |
|---|---|---|---|---|---|---|---|---|---|---|---|
| 1 | 기존 | 좌측옹벽 | 재료분리 | | 0.25 | 4.0 | 1.00 | ㎡ | 1 | 1.00 | |
| 2 | 기존 | 좌측옹벽 | 재료분리및철근노출 | | 0.8 | 0.3 | 0.24 | ㎡ | 1 | 0.24 | |
| 3 | 22년 | 좌측옹벽 | 기초파손및세굴 | | 3.5 | 1.0 | 3.50 | ㎡ | 1 | 3.50 | |

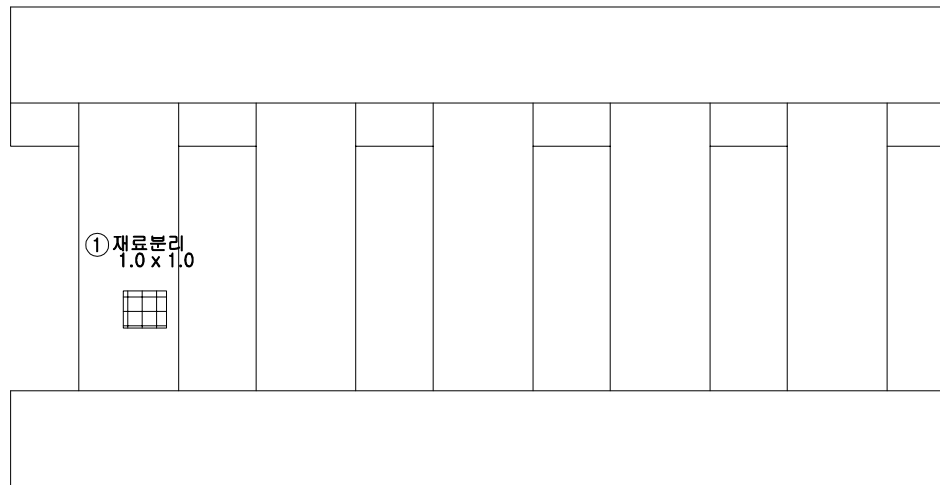
| 번<br>호 | 발생<br>년도 | 부재 | 손상내용 | 손상현황 | | | | | | | 비 고 |
|---|---|---|---|---|---|---|---|---|---|---|---|
| 1 | 19년 | 교각 | 재료분리 | | 1.0 | 1.0 | 1.00 | m <sup>2</sup> | 1 | 1.00 | |

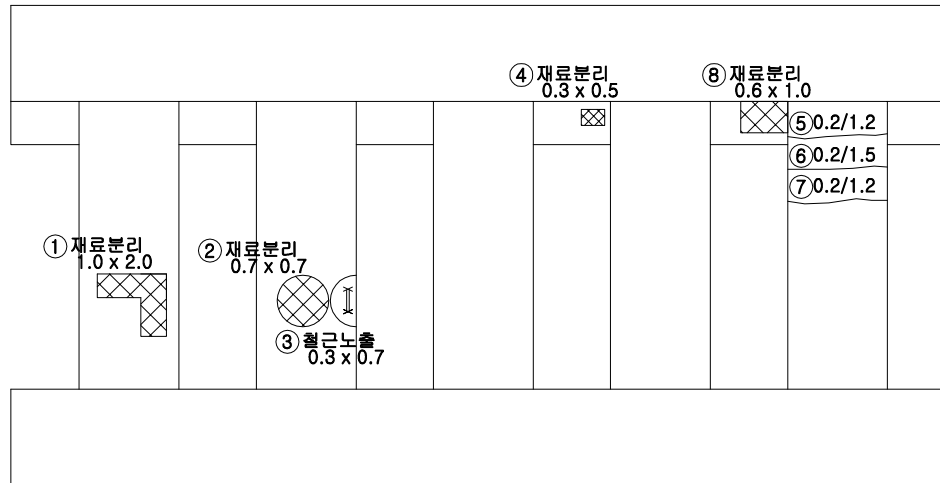
| 번<br>호 | 발생<br>년도 | 부재 | 손상내용 | 손상현황 | | | | | | | 비 고 |
|---|---|---|---|---|---|---|---|---|---|---|---|
| 5 | 기존 | 교각 | 균열 | 0.2 | 1.2 | | 1.20 | m | 1 | 1.20 | |
| 6 | 기존 | 교각 | 균열 | 0.2 | 1.5 | | 1.50 | m | 1 | 1.50 | |
| 7 | 기존 | 교각 | 균열 | 0.2 | 1.2 | | 1.20 | m | 1 | 1.20 | |
