2022년 국도 43호선 3종 시설물 양촌교 등 39개 소  
정기안전점검용역

외관조사망도  
( 능원육교 )

수원국토관리사무소

(주)명성엔지니어링

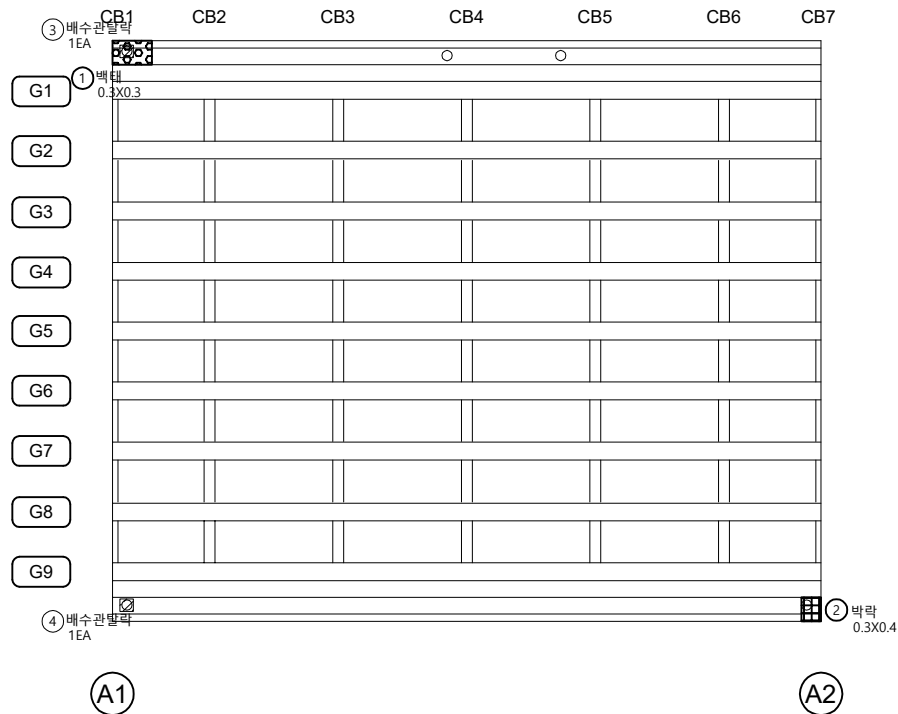
| | 누수, 습윤부 | | 벽 태 | | 퇴적물 | 도 면 명 | 능원육교 바닥판하면 S1 |

| 번호 | 발생<br>년도 | 부재 | 손상내용 | 손상현황 | | | | | | | 비 고 |
|---|---|---|---|---|---|---|---|---|---|---|---|
| 1 | 19년 | 거더 | 박락 | | 1.5 | 0.1 | 0.15 | m² | 1 | 0.15 | |

① 박락  
1.5X0.1

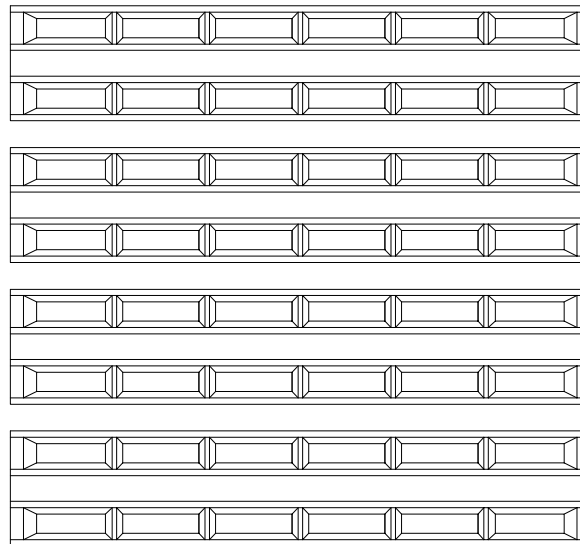
| | 누수, 습윤부 | | 박 리 | | 퇴적물 | 도 면 명 | 능원육교 거더 S1(G6~G9) |

| 번호 | 발생<br>년도 | 부재 | 손상내용 | 손상현황 | | | | | | | 비 고 |
|---|---|---|---|---|---|---|---|---|---|---|---|
| 1 | 19년 | 거더 | 박락 | | 1.5 | 0.1 | 0.15 | m <sup>2</sup> | 1 | 0.15 | |

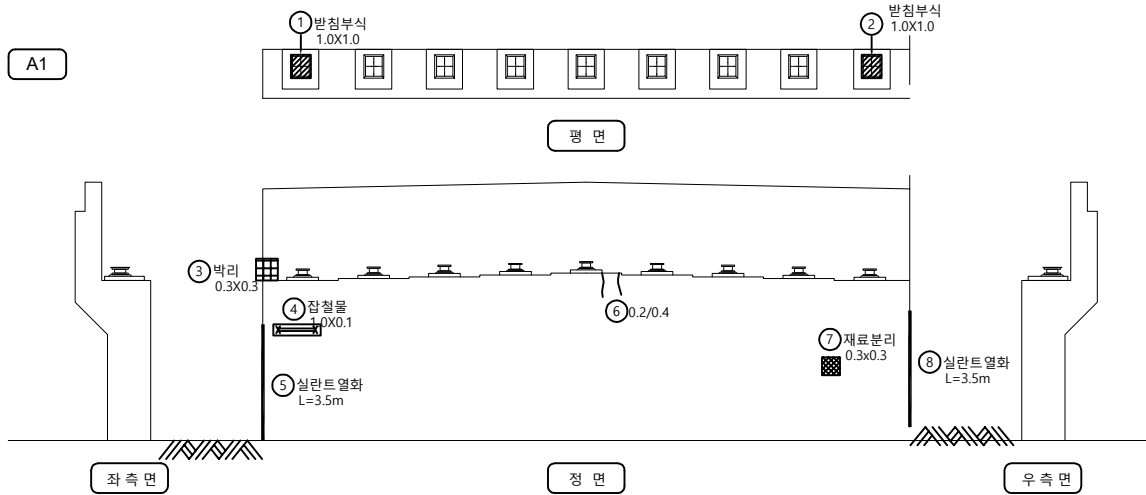
| | | | 능원육교 교대 A1 |

| 번호 | 발생<br>년도 | 부재 | 손상내용 | 손상현황 | | | | | | | 비 고 |
|---|---|---|---|---|---|---|---|---|---|---|---|
| 1 | 19년 | 교량받침 | 받침부식 | | 1.0 | 1.0 | 1.00 | m <sup>2</sup> | 1 | 1.00 | |
| 2 | 19년 | 교량받침 | 받침부식 | | 1.0 | 1.0 | 1.00 | m <sup>2</sup> | 1 | 1.00 | |
| 3 | 19년 | 교대 | 박리 | | 0.3 | 0.3 | 0.09 | m <sup>2</sup> | 1 | 0.09 | |
| 4 | 19년 | 교대 | 잡철물 | | 1.0 | 0.1 | 0.10 | m <sup>2</sup> | 1 | 0.10 | |
| 5 | 19년 | 교대 | 실런트 열화 | | 3.5 | | 3.50 | m | 1 | 3.50 | |
| 6 | 19년 | 교대 | 균열 | 0.2 | 0.4 | | 0.40 | m | 1 | 0.40 | |
| 7 | 19년 | 교대 | 재료분리 | | 0.3 | 0.3 | 0.09 | m <sup>2</sup> | 1 | 0.09 | |
| 8 | 19년 | 교대 | 실런트 열화 | | 3.5 | | 3.50 | m | 1 | 3.50 | |

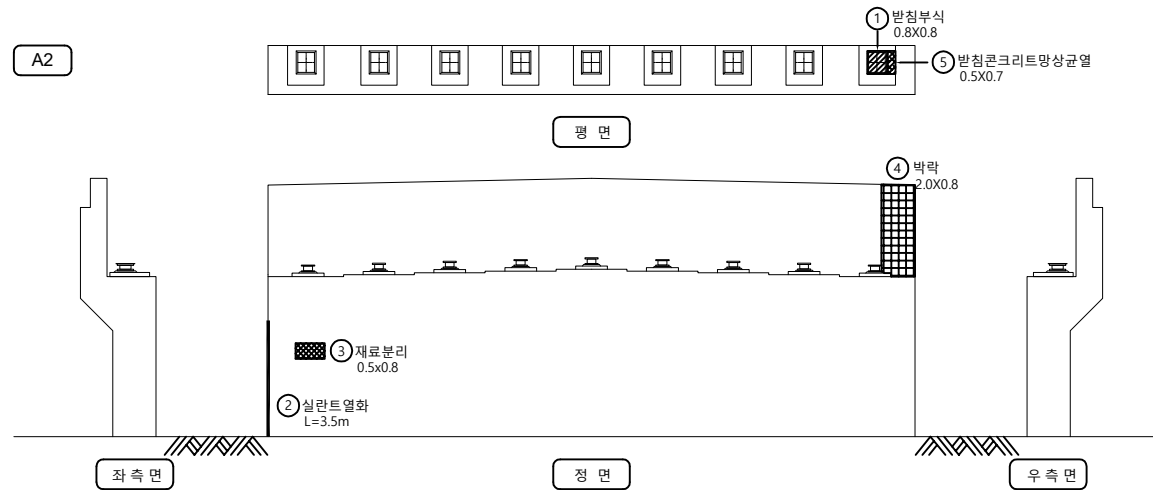
| | | | 능원육교 교대 A2 |

| 번호 | 발생<br>년도 | 부재 | 손상내용 | 손상현황 | | | | | | | 비 고 |
|---|---|---|---|---|---|---|---|---|---|---|---|
| 1 | 19년 | 교량받침 | 받침부식 | | 0.8 | 0.8 | 0.64 | m <sup>2</sup> | 1 | 0.64 | |
| 2 | 19년 | 교대 | 실란트 열화 | | 3.5 | | 3.50 | m | 1 | 3.50 | |
| 3 | 19년 | 교대 | 재료분리 | | 0.5 | 0.8 | 0.40 | m <sup>2</sup> | 1 | 0.40 | |
| 4 | 19년 | 교대 | 박락 | | 2.0 | 0.8 | 1.60 | m <sup>2</sup> | 1 | 1.60 | |
| 5 | 19년 | 교량받침 | 반침콘크리트 망상균열 | | 0.5 | 0.7 | 0.35 | m <sup>2</sup> | 1 | 0.35 | |
