2022년 국도43호선 3종시설물 양촌교 등 39개소  
정기안전점검용역

외관조사망도  
( 양성1교 )

수원국토관리사무소

(주)명성엔지니어링

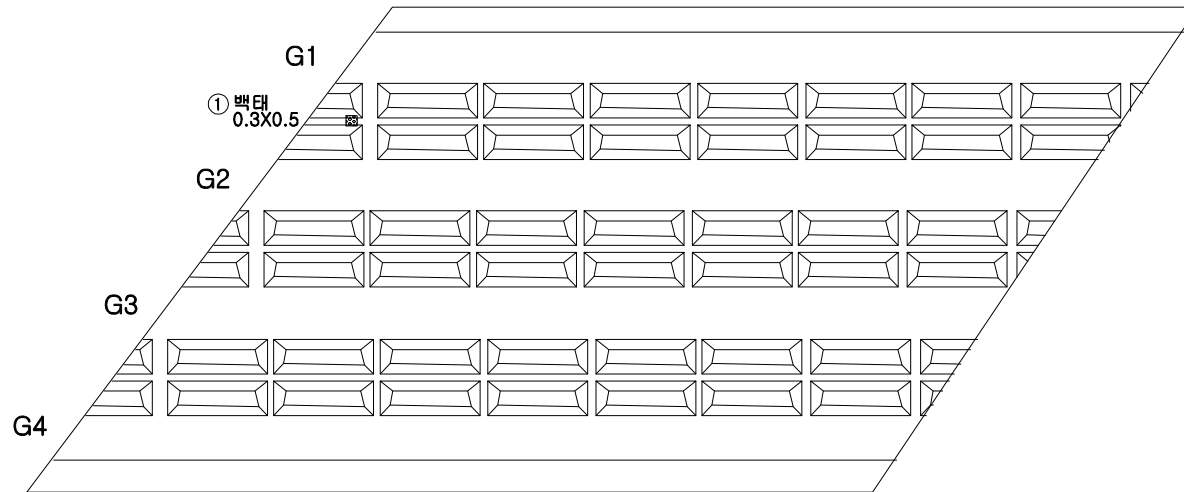
| 도면명 | 양성1교 바닥판하면S1 |

| 번호 | 발생<br>년도 | 부재 | 손상내용 | 손상현황 | | | | | | | 비고 |
|---|---|---|---|---|---|---|---|---|---|---|---|
| 1 | 22년 | 바닥판하면 | 백태 | | 0.3 | 0.5 | 0.15 | m <sup>2</sup> | 1 | 0.15 | |
