2022년 국도43호선 3종시설물 양촌교 등 39개소  
정기안전점검용역

외관조사망도  
( 도곡교(상) )

수원국토관리사무소

(주)명성엔지니어링

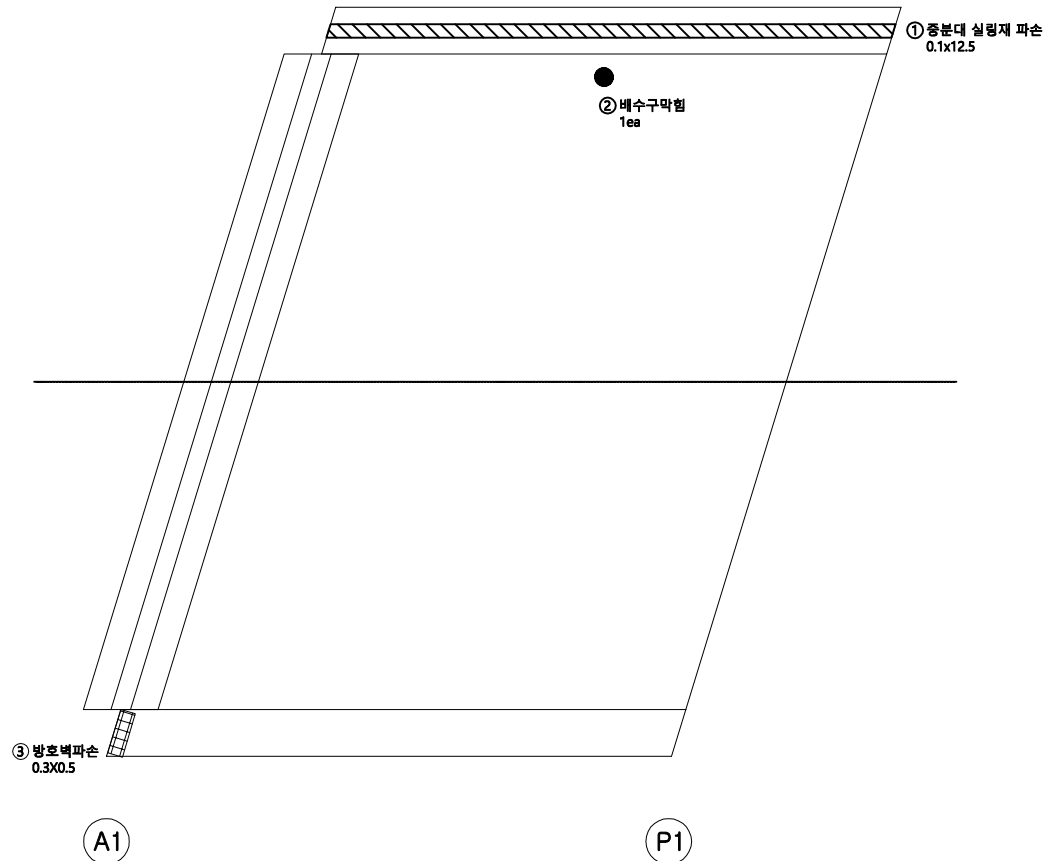
ID : 도곡교(상) 바닥판상면 S1

| 번<br>호 | 발생<br>년도 | 부재 | 손상내용 | 손상현황 | | | | | | | 비 고 |
|---|---|---|---|---|---|---|---|---|---|---|---|
| 1 | 20년 | 중분대 | 실링재파손 | | 12.5 | | 12.50 | m | 1 | 12.50 | |
| 2 | 20년 | 배수시설 | 배수구막힘 | | | | 1.00 | EA | 1 | 1.00 | |
| 3 | 20년 | 방호벽 | 방호벽파손 | 0.3 | 0.5 | 0.15 | m | m | 1 | 0.15 | |

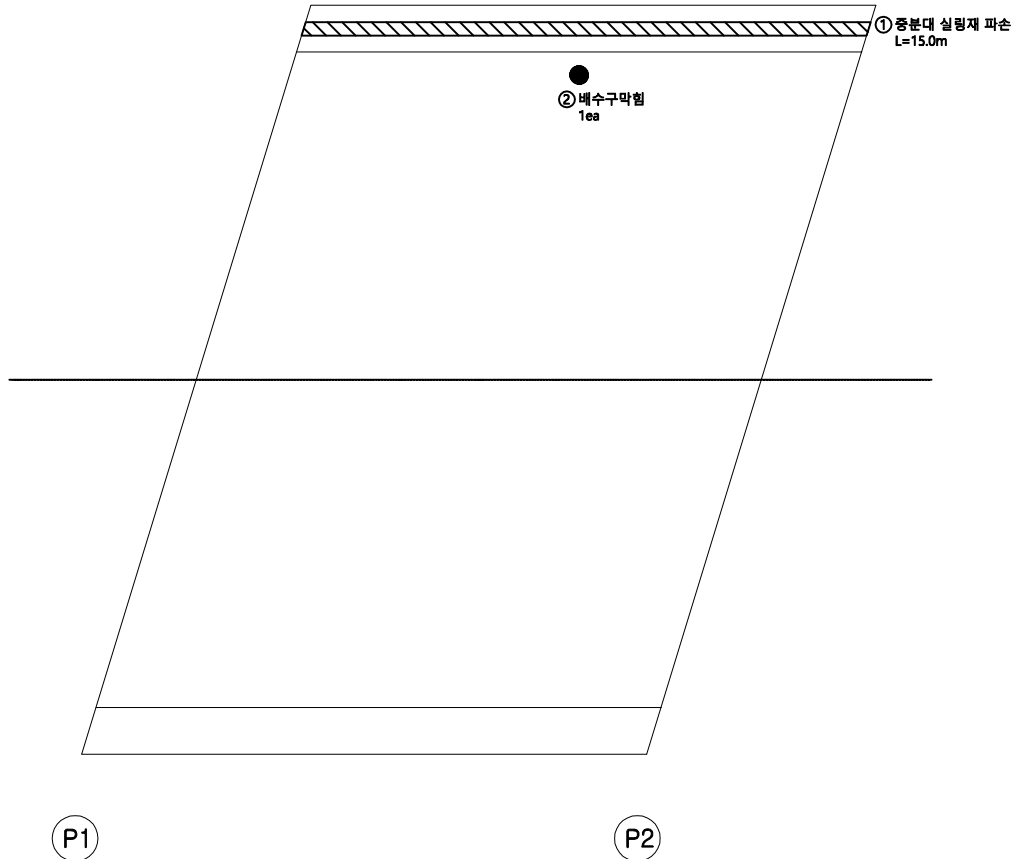
ID : 도곡교(상) 바닥판상면 S2

| 번호 | 발생<br>년도 | 부재 | 손상내용 | 손상현황 | | | | | | 비고 | |
|---|---|---|---|---|---|---|---|---|---|---|---|
| 1 | 20년 | 중분대 | 실링재파손 | | 15.0 | | 15.00 | m | 1 | 15.00 | |
| 2 | 20년 | 배수시설 | 배수구막힘 | | | | 1.00 | EA | 1 | 1.00 | |

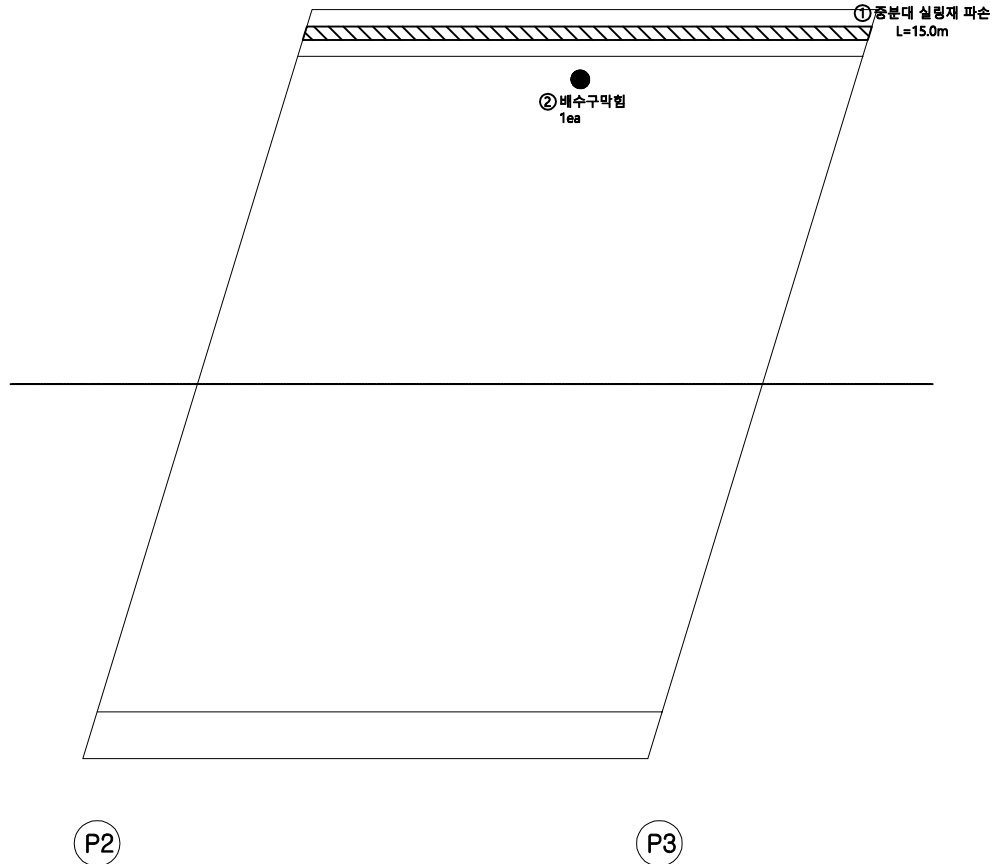
ID : 도곡교(상) 바닥판상면 S3

| 번호 | 발생<br>년도 | 부재 | 손상내용 | 손상현황 | | | | | | 비 고 | |
|---|---|---|---|---|---|---|---|---|---|---|---|
| 1 | 20년 | 중분대 | 실링재파손 | | 15.0 | | 15.00 | m | 1 | 15.00 | |
| 2 | 20년 | 배수시설 | 배수구막힘 | | | | 1.00 | EA | 1 | 1.00 | |

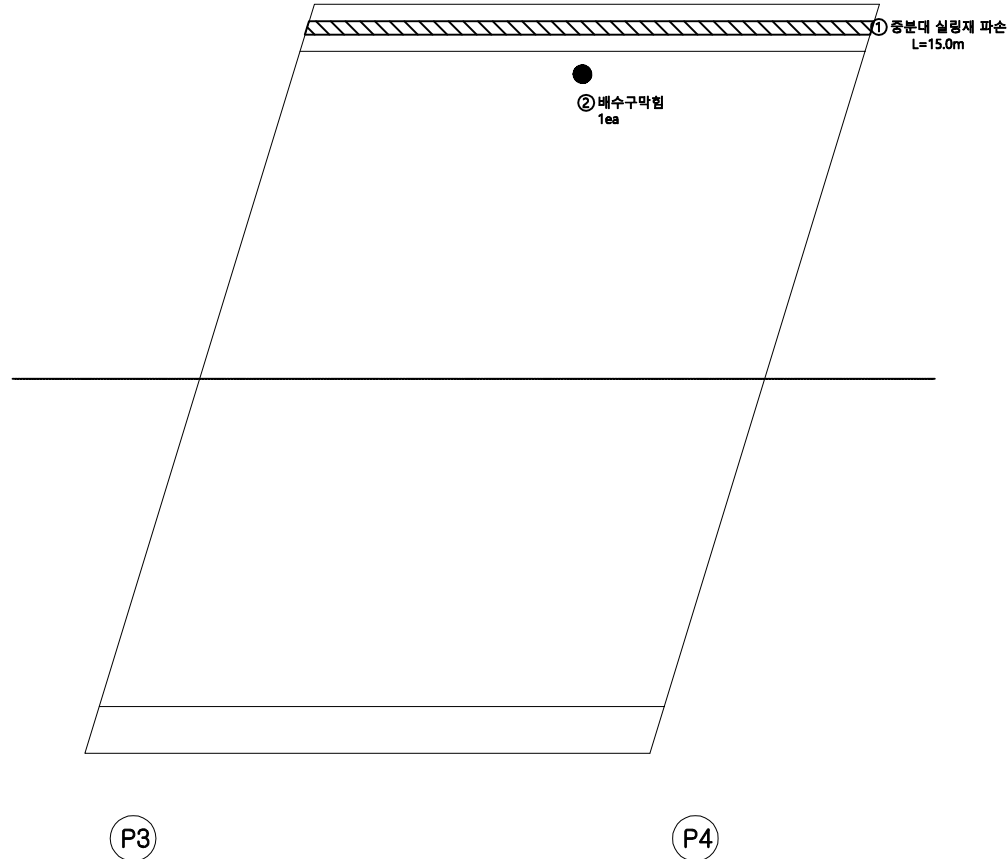
ID : 도곡교(상) 바닥판상면 S4

| 번호 | 발생<br>년도 | 부재 | 손상내용 | 손상현황 | | | | | | 비 고 | |
|---|---|---|---|---|---|---|---|---|---|---|---|
| 1 | 20년 | 중분대 | 실링재파손 | | 15.0 | | 15.00 | m | 1 | 15.00 | |
| 2 | 20년 | 배수시설 | 배수구막힘 | | | | 1.00 | EA | 1 | 1.00 | |

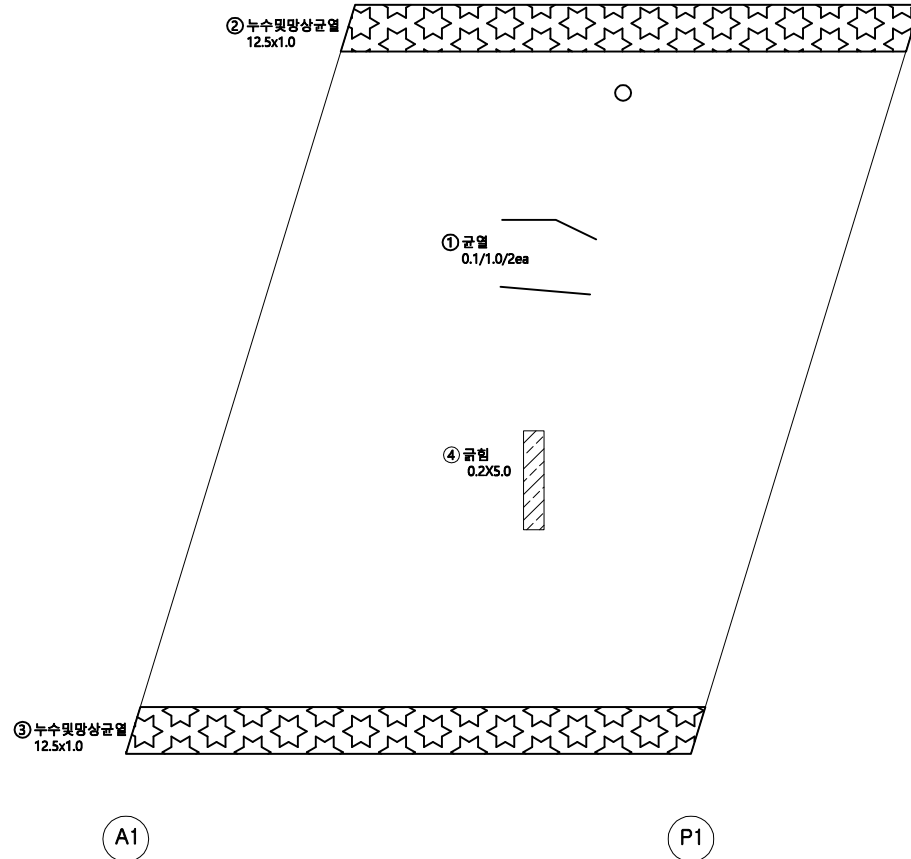
ID : 도곡교(상) 바닥판하면 S1

| 번호 | 발생<br>년도 | 부재 | 손상내용 | 손상현황 | | | | | | 비 고 | |
|---|---|---|---|---|---|---|---|---|---|---|---|
| 1 | 20년 | 바닥판하면 | 균열 | 0.1 | 1.0 | | 1.00 | m | 2 | 2.00 | |
| 2 | 20년 | 바닥판하면 | 누수및망상균열 | | 12.5 | 1.0 | 12.50 | ㎡ | 1 | 12.50 | |
| 3 | 20년 | 바닥판하면 | 누수및망상균열 | | 12.5 | 1.0 | 12.50 | ㎡ | 1 | 12.50 | |
| 4 | 22년 | 바닥판하면 | 균열 | | 0.2 | 5.0 | 1.00 | ㎡ | 1 | 1.00 | |

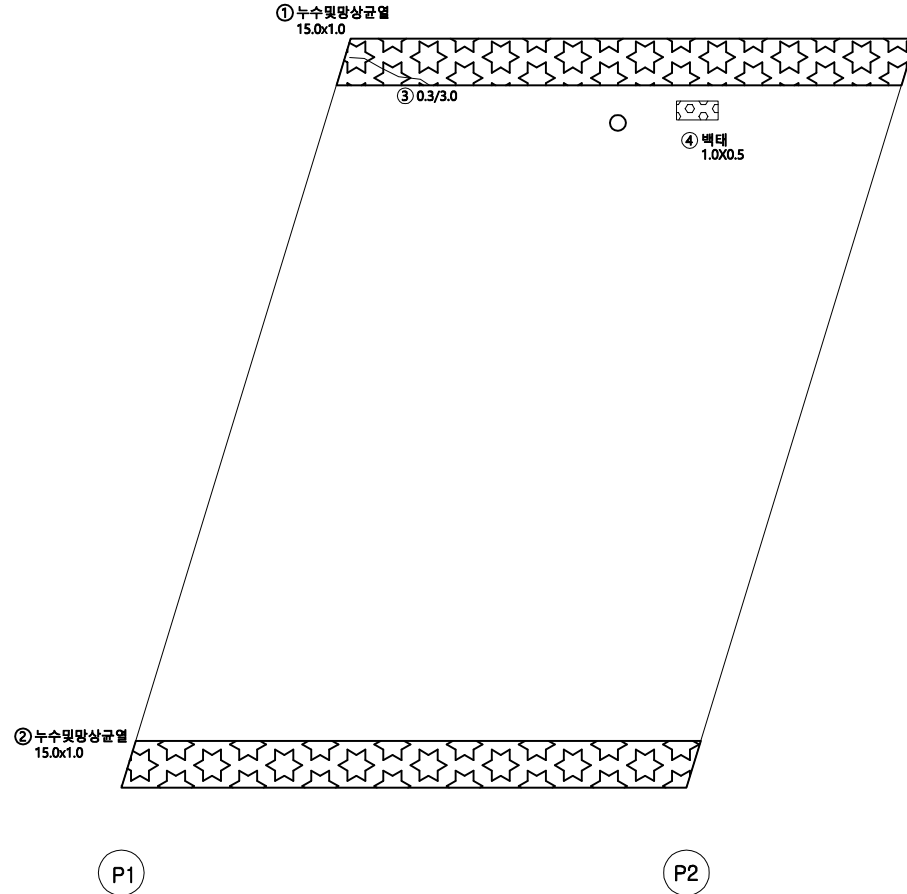
ID : 도곡교(상) 바닥판하면 S2

| 번호 | 발생<br>년도 | 부재 | 손상내용 | 손상현황 | | | | | | 비고 | |
|---|---|---|---|---|---|---|---|---|---|---|---|
| 1 | 20년 | 바닥판하면 | 누수및망상균열 | | 15.0 | 1.0 | 15.00 | m <sup>2</sup> | 1 | 15.00 | |
| 2 | 20년 | 바닥판하면 | 누수및망상균열 | | 15.0 | 1.0 | 15.00 | m <sup>2</sup> | 1 | 15.00 | |
| 3 | 22년 | 바닥판하면 | 균열 | 0.3 | 3.0 | | 3.00 | m | 1 | 3.00 | |
| 4 | 22년 | 바닥판하면 | 백태 | | 1.0 | 0.5 | 0.50 | m <sup>2</sup> | 1 | 0.50 | |

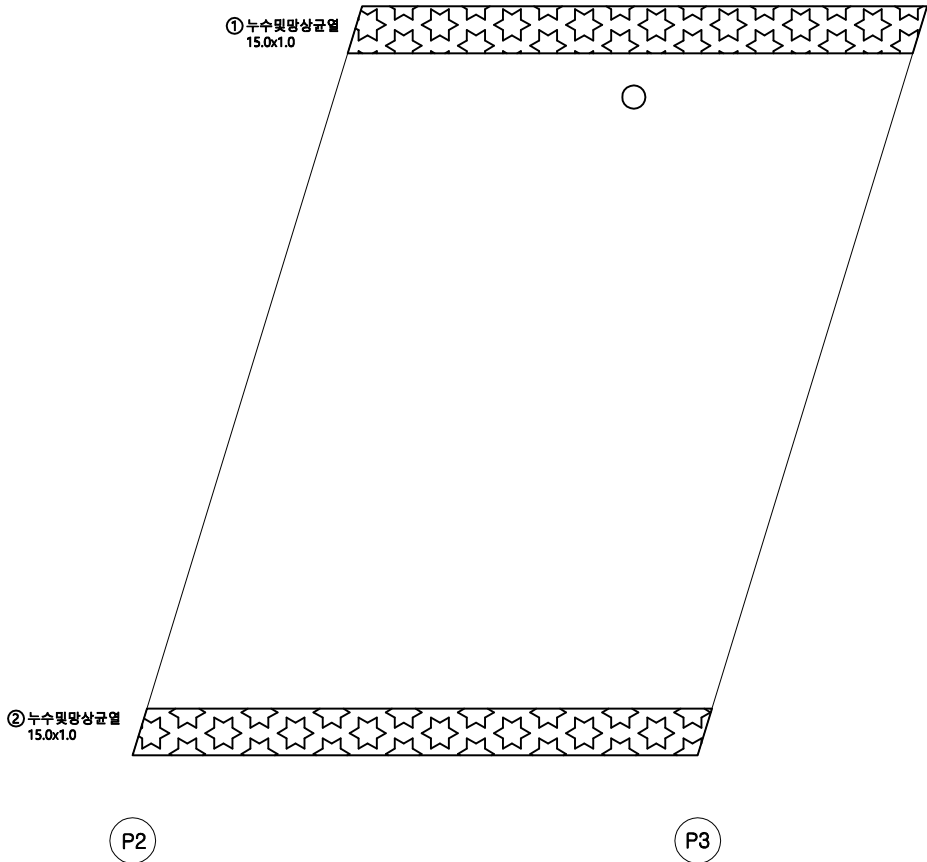
ID : 도곡교(상) 바닥판하면 S3

| 번호 | 발생<br>년도 | 부재 | 손상내용 | 손상현황 | | | | | | 비 고 | |
|---|---|---|---|---|---|---|---|---|---|---|---|
| 1 | 20년 | 벽각판하면 | 누수및망상균열 | | 15.0 | 1.0 | 15.00 | m² | 1 | 15.00 | |
| 2 | 20년 | 벽각판하면 | 누수및망상균열 | | 15.0 | 1.0 | 15.00 | m² | 1 | 15.00 | |

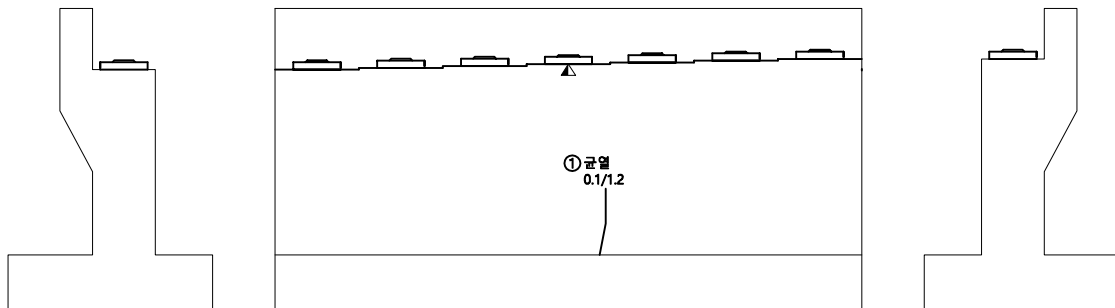
| 번호 | 발생<br>년도 | 부재 | 손상내용 | 손상현황 | | | | | | | 비 고 |
|---|---|---|---|---|---|---|---|---|---|---|---|
| 1 | 20년 | 교대 | 균열 | 0.1 | 1.2 | | 1.20 | m | 1 | 1.20 | |

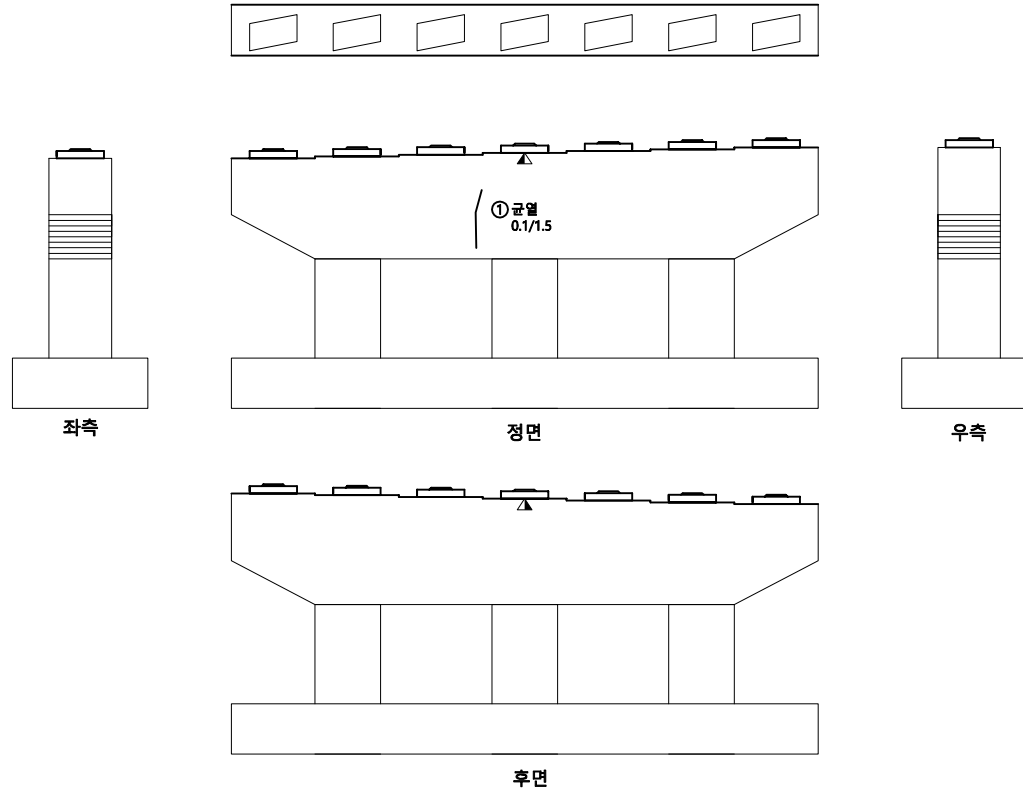
| 번호 | 발생<br>년도 | 부재 | 손상내용 | 손상현황 | | | | | | | 비 고 |
|---|---|---|---|---|---|---|---|---|---|---|---|
| 1 | 20년 | 교각 | 균열 | 0.1 | 1.5 | | 1.50 | m | 1 | 1.50 | |

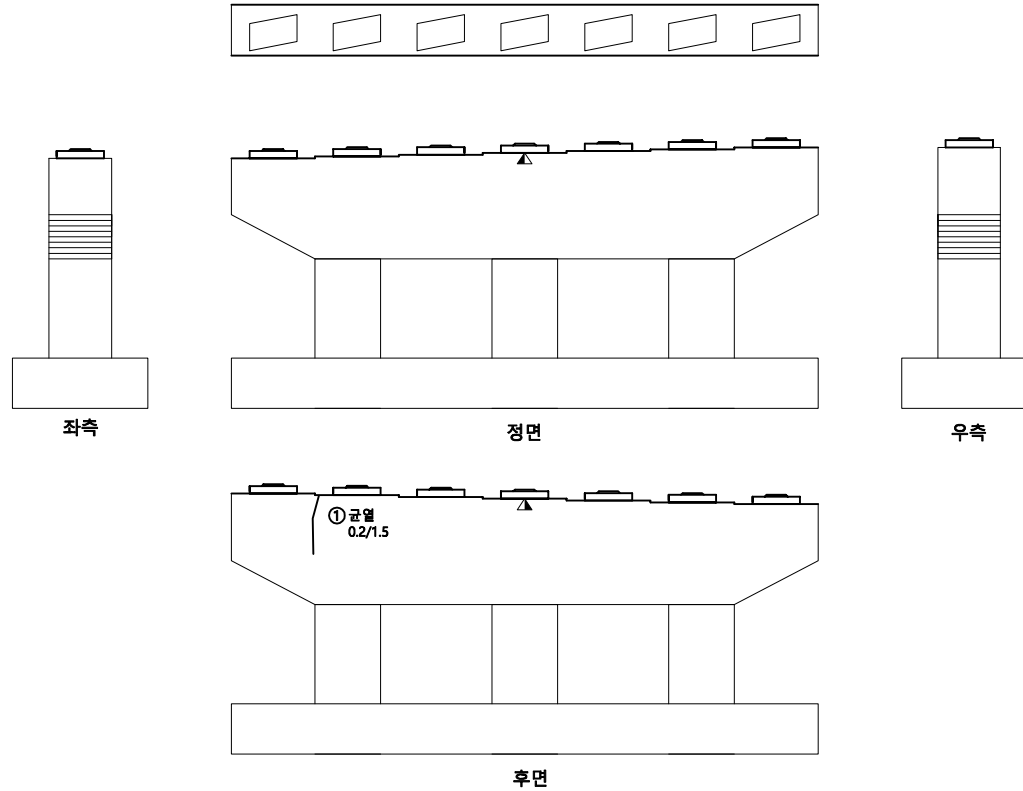
| 번호 | 발생<br>년도 | 부재 | 손상내용 | 손상현황 | | | | | | | 비 고 |
|---|---|---|---|---|---|---|---|---|---|---|---|
| 1 | 20년 | 교각 | 균열 | 0.2 | 1.5 | | 1.50 | m | 1 | 1.50 | |
