2022년 국도43호선 3종시설물 양촌교 등 39개소  
정기안전점검용역

외관조사망도  
( 도곡교(하) )

수원국토관리사무소

(주)명성엔지니어링

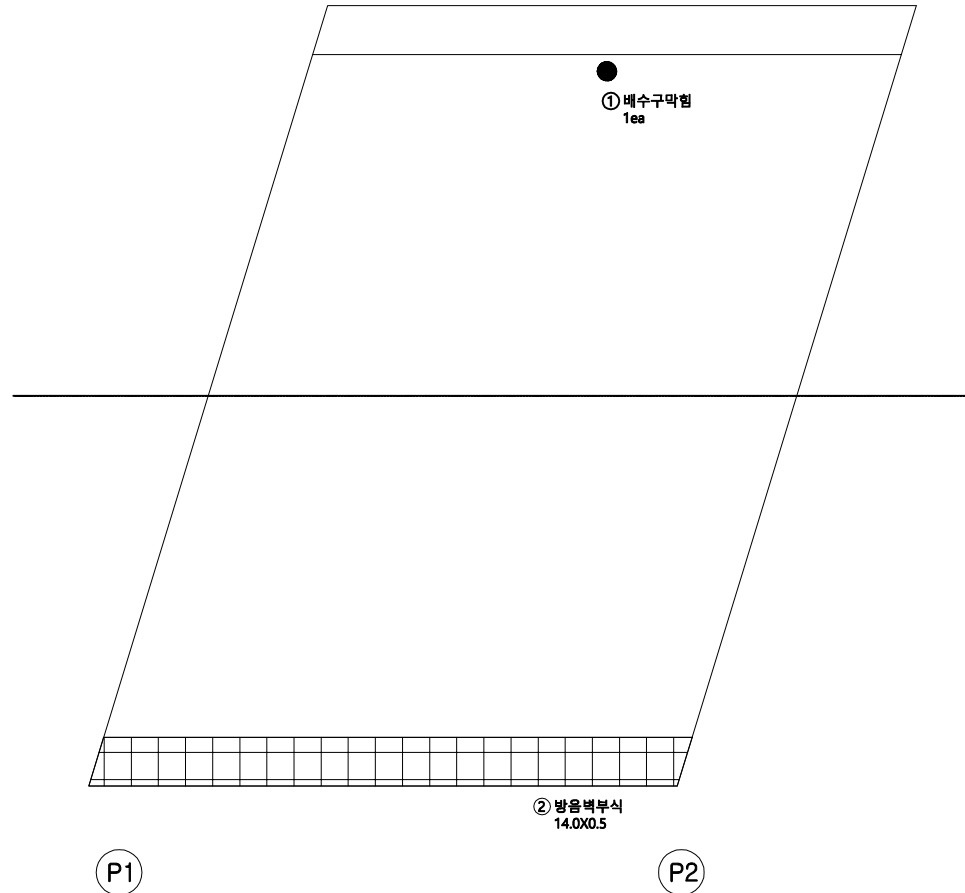
ID : 도곡교(하) 바닥판상면 S2

| 번호 | 발생<br>년도 | 부재 | 손상내용 | 손상현황 | | | | | | | 비고 |
|---|---|---|---|---|---|---|---|---|---|---|---|
| 1 | 20년 | 배수시설 | 배수구막힘 | | | | 1.00 | EA | 1 | 1.00 | |
| 2 | 22년 | 방음벽 | 방음벽 하단부식 | | 14.0 | 0.5 | 7.00 | m | 1 | 7.00 | |

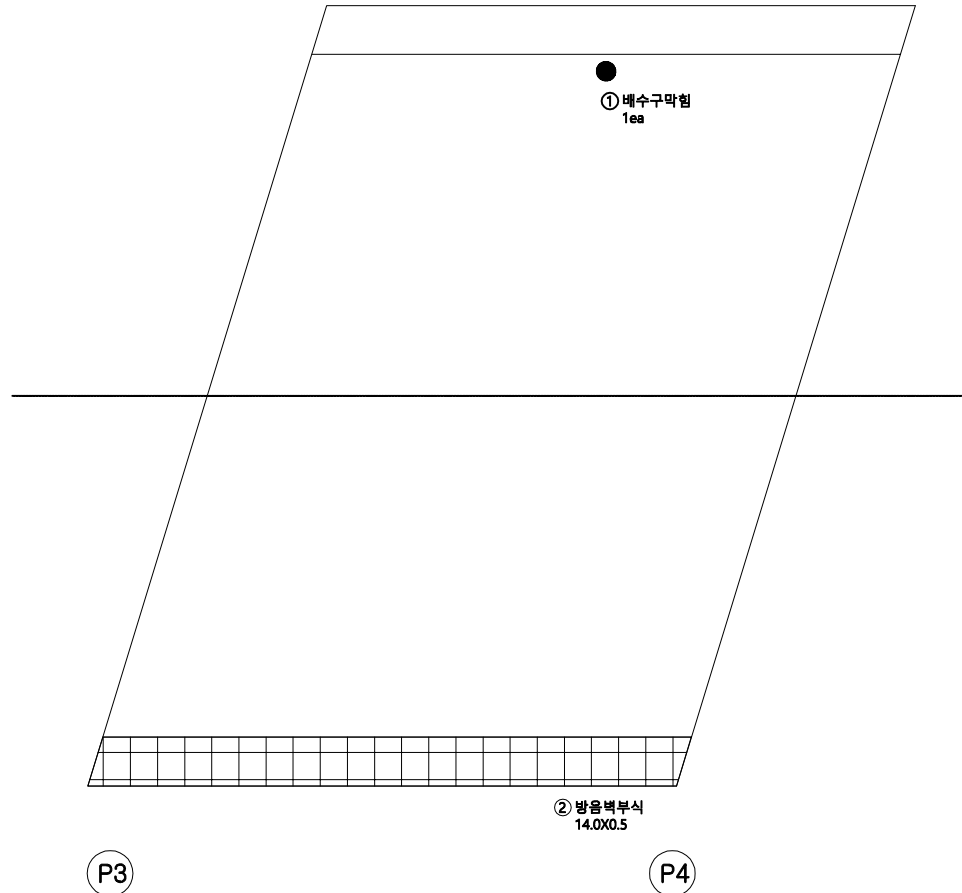
ID : 도곡교(하) 바닥판상면 S4

| 번호 | 발생<br>년도 | 부재 | 손상내용 | 손상현황 | | | | | | | 비 고 |
|---|---|---|---|---|---|---|---|---|---|---|---|
| 1 | 20년 | 배수시설 | 배수구막힘 | | | | 1.00 | EA | 1 | 1.00 | |
| 2 | 22년 | 방음벽 | 방음벽 하단부식 | | 14.0 | 0.5 | 7.00 | m | 1 | 7.00 | |

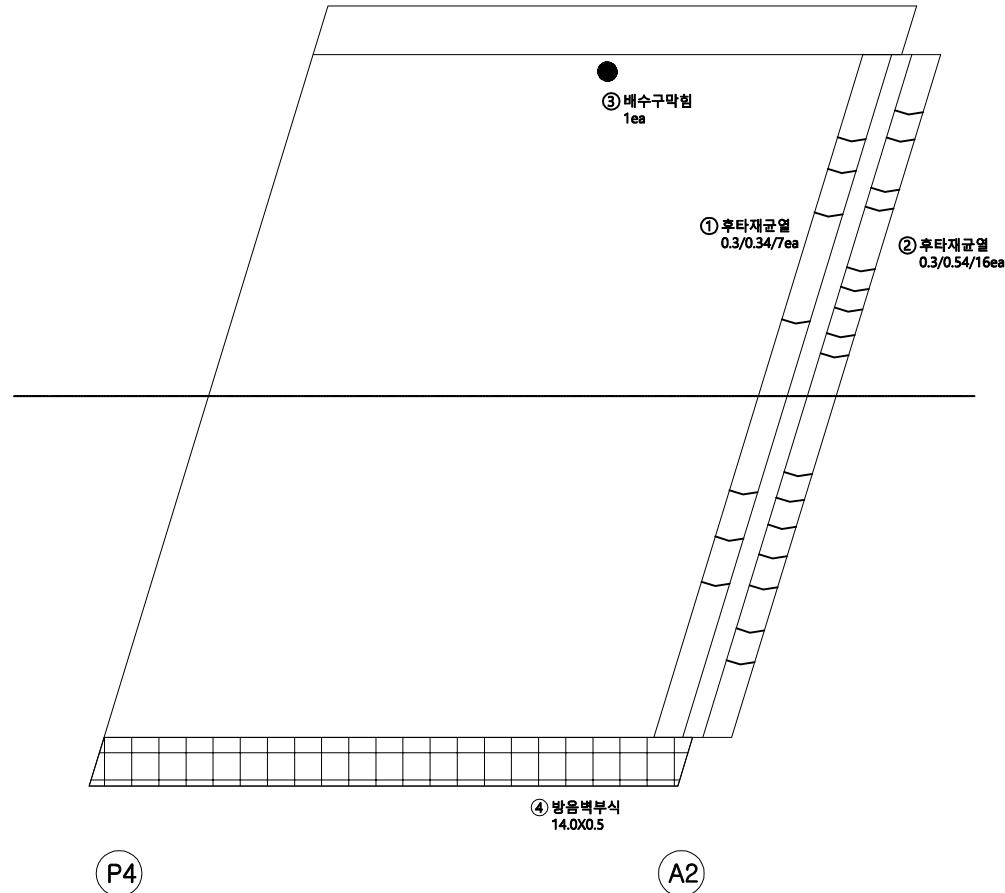
ID : 도곡교(하) 바닥판상면 S5

| 번호 | 발생<br>년도 | 부재 | 손상내용 | 손상현황 | | | | | | | 비 고 |
|---|---|---|---|---|---|---|---|---|---|---|---|
| 1 | 20년 | 신축이음 | 후타재균열 | 0.3 | 0.34 | | 0.34 | m | 7 | 2.38 | |
| 2 | 20년 | 신축이음 | 후타재균열 | 0.3 | 0.54 | | 0.54 | m | 16 | 8.64 | |
| 3 | 20년 | 배수시설 | 배수구막힘 | | | | 1.00 | EA | 1 | 1.00 | |
| 4 | 22년 | 방음벽 | 방음벽 하단부식 | | 14.0 | 0.5 | 7.00 | m | 1 | 7.00 | |

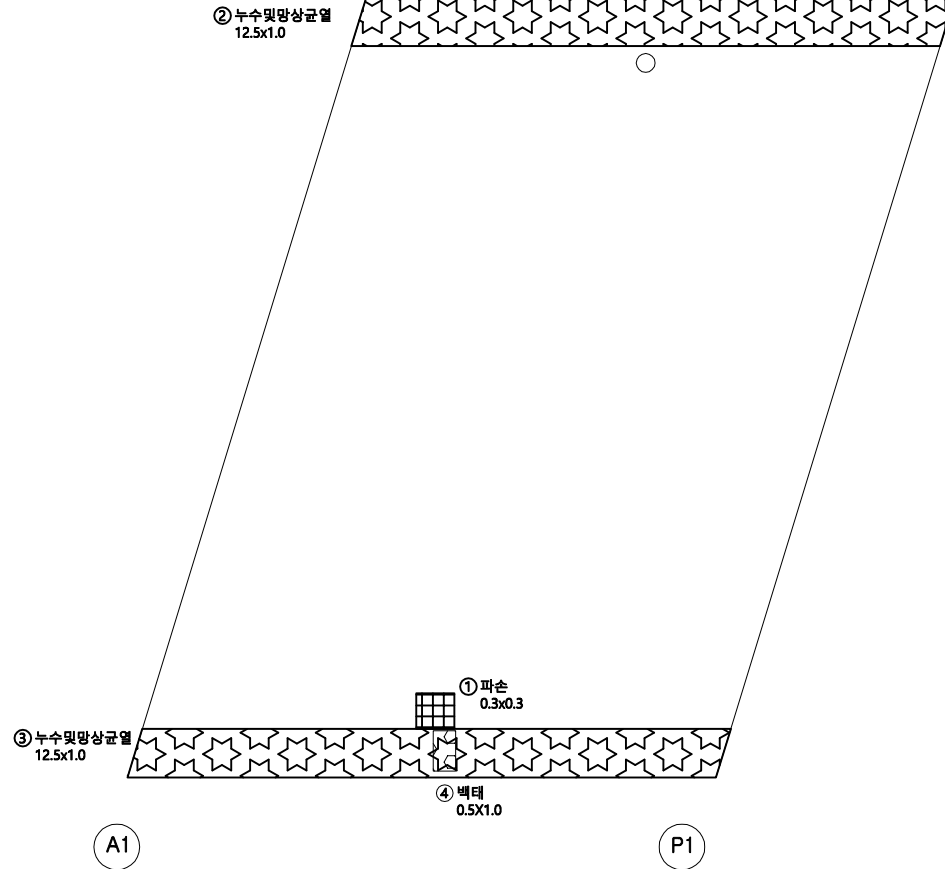
ID : 도곡교(하) 바닥판하면 S1

| 번호 | 발생<br>년도 | 부재 | 손상내용 | 손상현황 | | | | | | | 비고 |
|---|---|---|---|---|---|---|---|---|---|---|---|
| 1 | 20년 | 바닥판하면 | 파손 | | 0.3 | 0.3 | 0.09 | ㎡ | 1 | 0.09 | |
| 2 | 20년 | 바닥판하면 | 누수및광상균열 | | 12.5 | 1.0 | 12.50 | ㎡ | 1 | 12.50 | |
| 3 | 20년 | 바닥판하면 | 누수및광상균열 | | 12.5 | 1.0 | 12.50 | ㎡ | 1 | 12.50 | |
| 4 | 22년 | 바닥판하면 | 백태 | | 0.5 | 1.0 | 0.50 | ㎡ | 1 | 0.50 | |

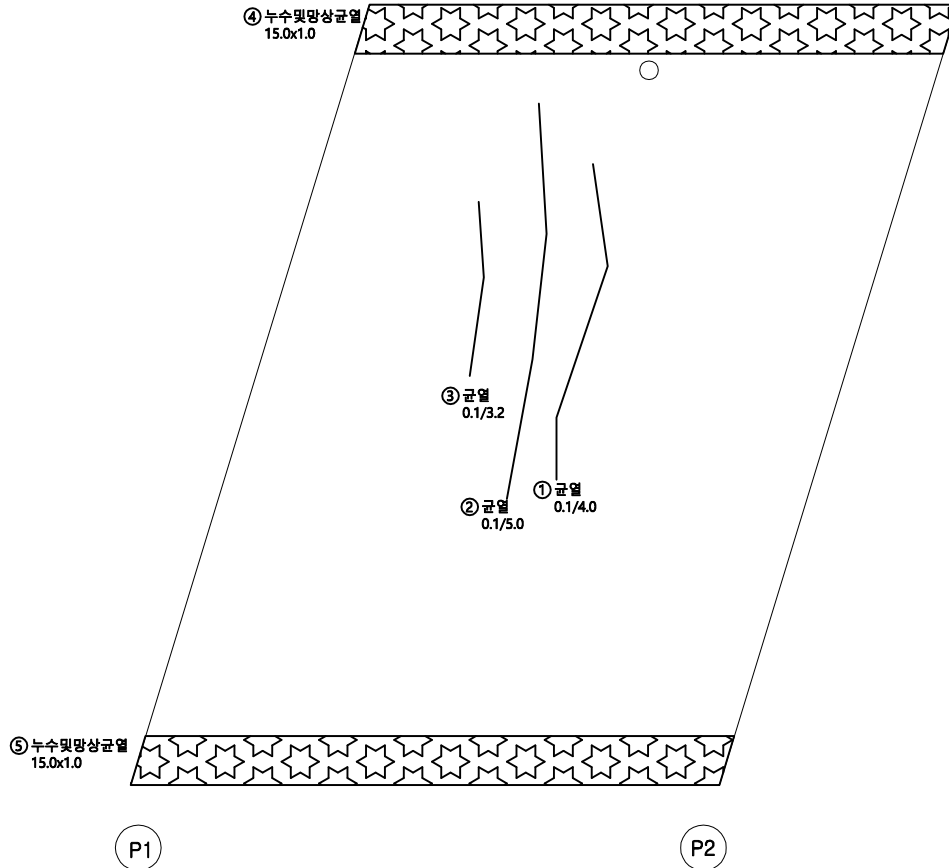
ID : 도곡교(하) 바닥판하면 S2

| 번<br>호 | 발생<br>년 도 | 부재 | 손상내용 | 손상현황 | | | | | | | 비 고 |
|---|---|---|---|---|---|---|---|---|---|---|---|
| 1 | 20년 | 바닥판하면 | 균열 | 0.1 | 4.0 | | 4.00 | m | 1 | 4.00 | |
| 2 | 20년 | 바닥판하면 | 균열 | 0.1 | 5.0 | | 5.00 | m | 1 | 5.00 | |
| 3 | 20년 | 바닥판하면 | 균열 | 0.1 | 3.2 | | 3.20 | m | 1 | 3.20 | |
| 4 | 20년 | 바닥판하면 | 누수및망상균열 | | 15.0 | 1.0 | 15.00 | ㎡ | 1 | 15.00 | |
| 5 | 20년 | 바닥판하면 | 누수및망상균열 | | 15.0 | 1.0 | 15.00 | ㎡ | 1 | 15.00 | |

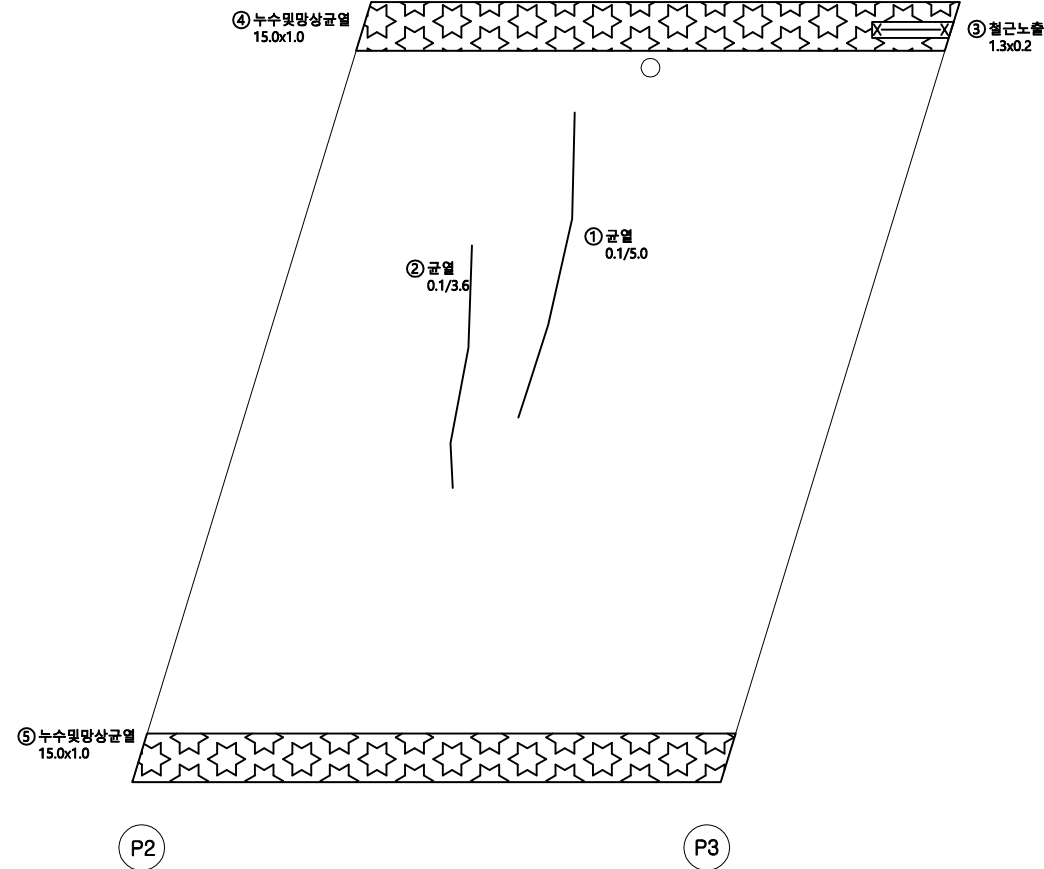
ID : 도곡교(하) 바닥판하면 S3

| 번호 | 발생<br>년도 | 부재 | 손상내용 | 손상현황 | | | | | | | 비 고 |
|---|---|---|---|---|---|---|---|---|---|---|---|
| 1 | 20년 | 바닥판하면 | 균열 | 0.1 | 5.0 | | 5.00 | m | 1 | 5.00 | |
| 2 | 20년 | 바닥판하면 | 균열 | 0.1 | 3.6 | | 3.60 | m | 1 | 3.60 | |
| 3 | 20년 | 바닥판하면 | 철근노출 | | 1.3 | 0.2 | 0.26 | ㎡ | 1 | 0.26 | |
| 4 | 20년 | 바닥판하면 | 누수및망상균열 | | 15.0 | 1.0 | 15.00 | ㎡ | 1 | 15.00 | |
| 5 | 20년 | 바닥판하면 | 누수및망상균열 | | 15.0 | 1.0 | 15.00 | ㎡ | 1 | 15.00 | |

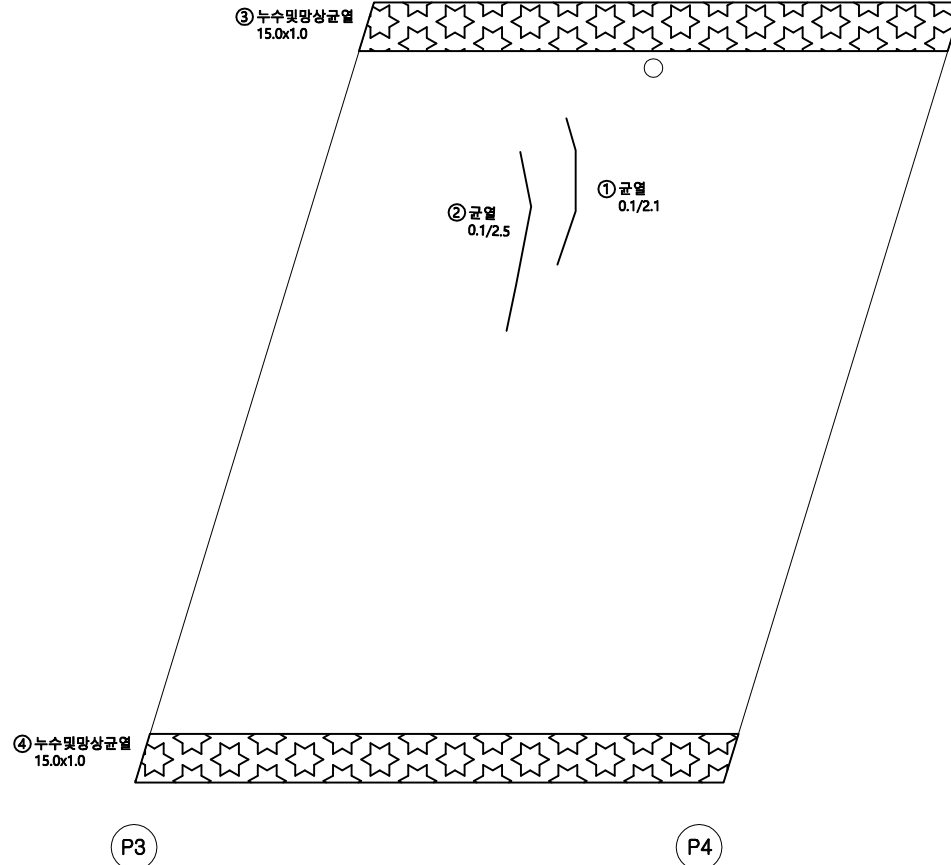
ID : 도곡교(하) 바닥판하면 S4

| 번호 | 발생<br>년도 | 부재 | 손상내용 | 손상현황 | | | | | | | 비고 |
|---|---|---|---|---|---|---|---|---|---|---|---|
| 1 | 20년 | 바닥판하면 | 균열 | 0.1 | 2.1 | | 2.10 | m | 1 | 2.10 | |
| 2 | 20년 | 바닥판하면 | 균열 | 0.1 | 2.5 | | 2.50 | m | 1 | 2.50 | |
| 3 | 20년 | 바닥판하면 | 누수및망상균열 | | 15.0 | 1.0 | 15.00 | m <sup>2</sup> | 1 | 15.00 | |
| 4 | 20년 | 바닥판하면 | 누수및망상균열 | | 15.0 | 1.0 | 15.00 | m <sup>2</sup> | 1 | 15.00 | |

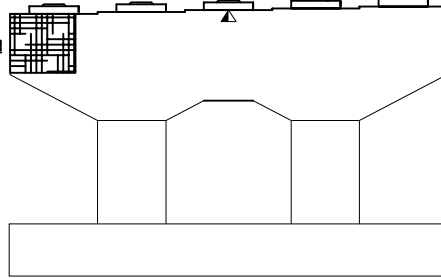
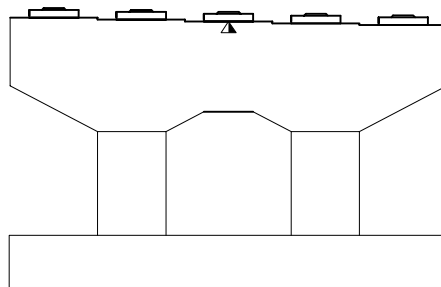
| 번<br>호 | 발생<br>년도 | 부재 | 손상내용 | 손상현황 | | | | | | | 비 고 |
|---|---|---|---|---|---|---|---|---|---|---|---|
| 1 | 20년 | 교각 | 망상균열 | | 1.7 | 1.0 | 1.70 | m <sup>2</sup> | 1 | 1.70 | |

① 망상균열  
1.7x1.0

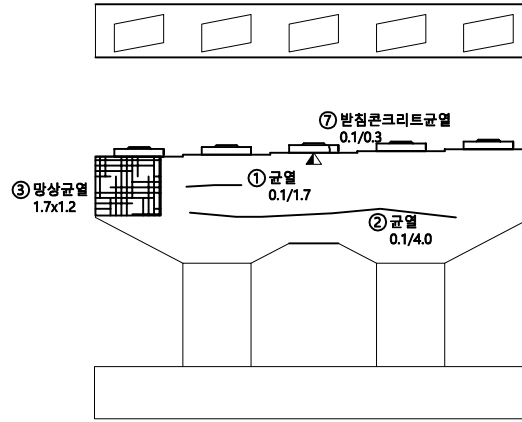
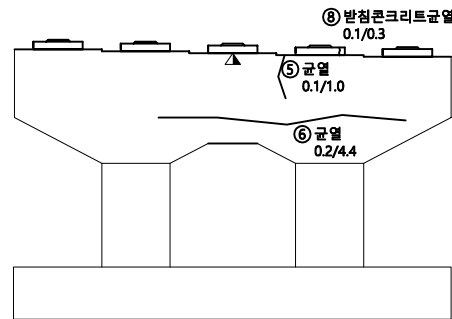
| 누수, 습윤부 | 부식 | 녹 | 도 면 명<br>도곡교(하) 교각 P1 |

| 번<br>호 | 발생<br>년 도 | 부재 | 손상내용 | 손상현황 | | | | | | | 비 고 |
|---|---|---|---|---|---|---|---|---|---|---|---|
| 1 | 20년 | 교각 | 균열 | 0.1 | 1.7 | | 1.70 | m | 1 | 1.70 | |
| 2 | 20년 | 교각 | 균열 | 0.1 | 4.0 | | 4.00 | m | 1 | 4.00 | |
| 3 | 20년 | 교각 | 망상균열 | | 1.7 | 1.2 | 2.04 | ㎡ | 1 | 2.04 | |
| 4 | 20년 | 교각 | 망상균열 | | 1.7 | 1.2 | 2.04 | ㎡ | 1 | 2.04 | |
| 5 | 20년 | 교각 | 균열 | 0.1 | 1.0 | | 1.00 | m | 1 | 1.00 | |
| 6 | 20년 | 교각 | 균열 | 0.1 | 4.4 | | 4.40 | m | 1 | 4.40 | |
| 7 | 20년 | 교량받침 | 받침콘크리트균열 | 0.1 | 0.3 | | 0.30 | m | 1 | 0.30 | |
| 8 | 20년 | 교량받침 | 받침콘크리트균열 | 0.1 | 0.3 | | 0.30 | m | 1 | 0.30 | |

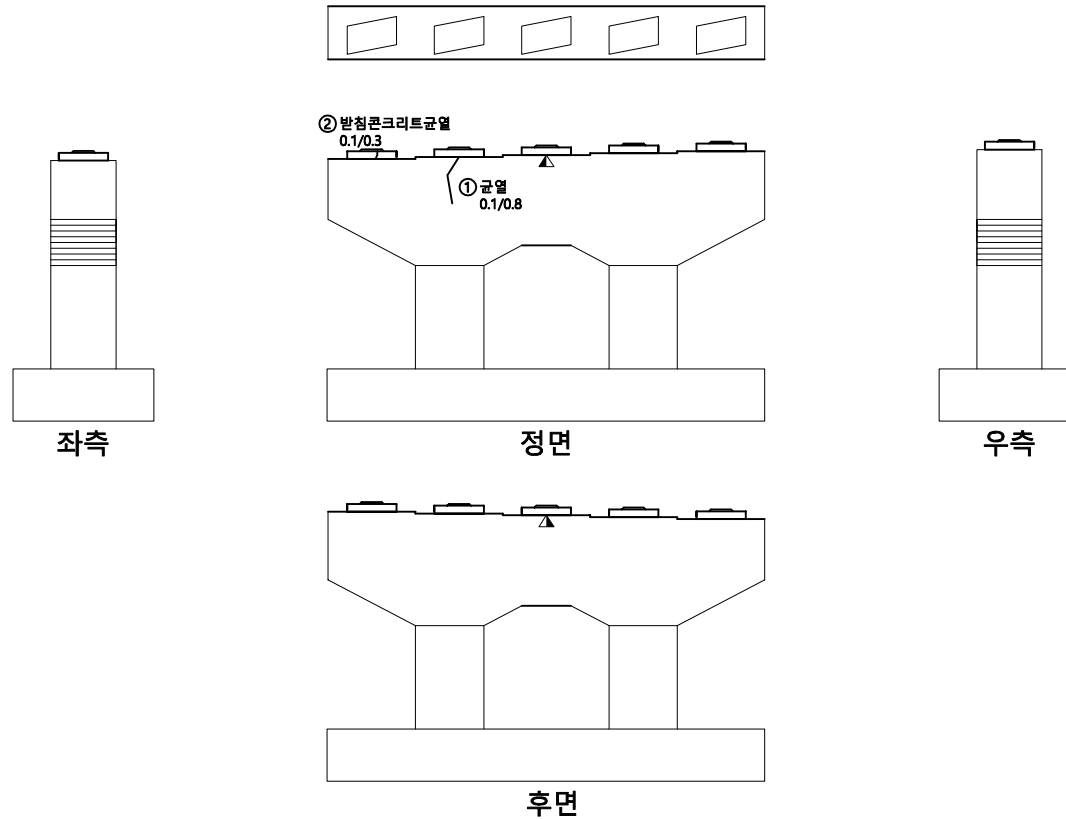
| 번호 | 발생<br>년도 | 부재 | 손상내용 | 손상현황 | | | | | | | 비 고 |
|---|---|---|---|---|---|---|---|---|---|---|---|
| 1 | 20년 | 교각 | 균열 | 0.1 | 0.8 | | 0.80 | m | 1 | 0.80 | |
| 2 | 20년 | 교량받침 | 받침콘크리트균열 | 0.1 | 0.3 | | 0.30 | m | 1 | 0.30 | |

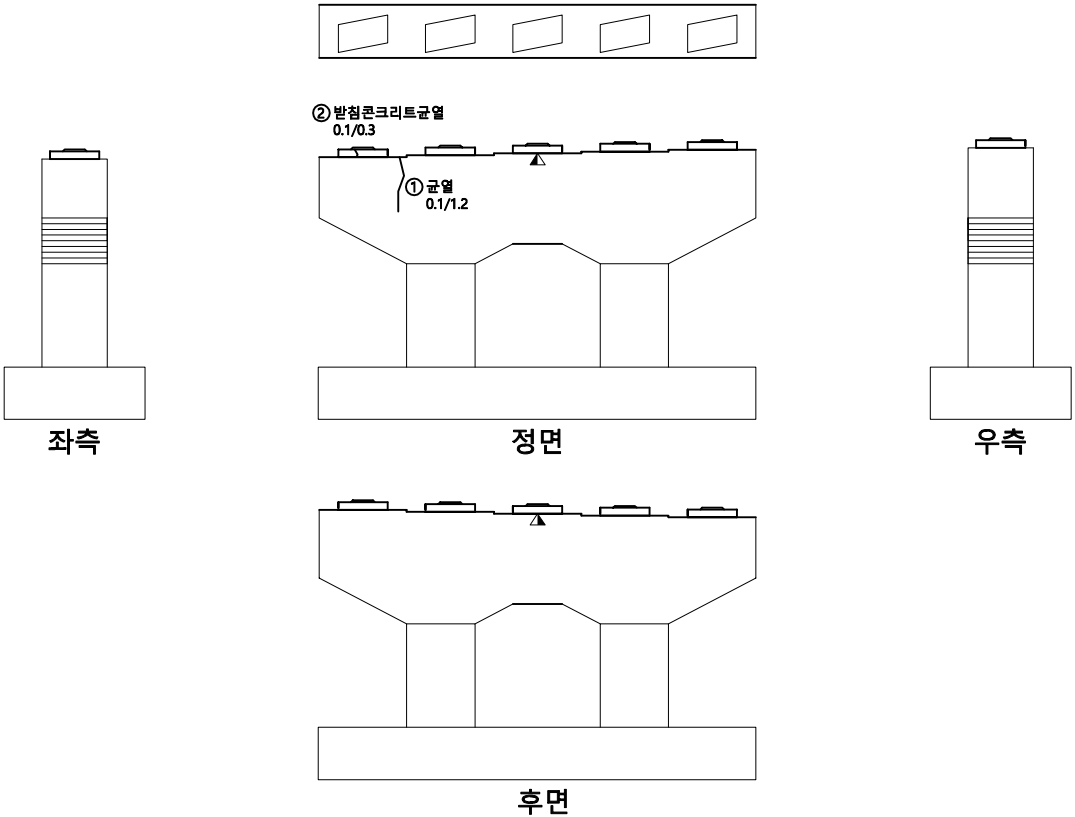
| 누수, 습윤부 | 백태 | 퇴적물 | 도 면 명<br>도곡교(하) 교각 P3 |

| 번호 | 발생<br>년도 | 부재 | 손상내용 | 손상현황 | | | | | | | 비 고 |
|---|---|---|---|---|---|---|---|---|---|---|---|
| 1 | 20년 | 교각 | 균열 | 0.1 | 1.2 | | 1.20 | m | 1 | 1.20 | |
| 2 | 20년 | 교량받침 | 받침콘크리트균열 | 0.1 | 0.3 | | 0.30 | m | 1 | 0.30 | |
