2022년 국도 43호선 3종 시설물 양촌교 등 39개 소  
정기안전점검용역

외관조사망도  
(도곡1교)

수원국토관리사무소

(주)명성엔지니어링

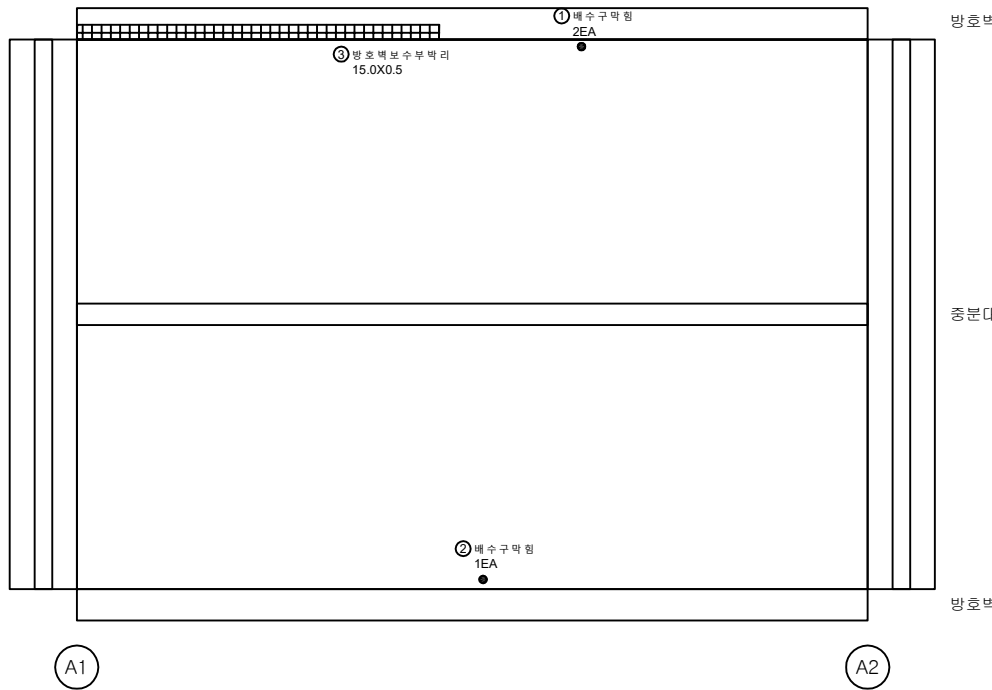
| 도 면 명 | 도곡1교 바닥판상면 S1 |

| 번호 | 발생<br>년도 | 부재 | 손상내용 | 손상현황 | | | | | | | 비 고 |
|---|---|---|---|---|---|---|---|---|---|---|---|
| 1 | 22년 | 배수시설 | 배수구막힘 | | | | | 1.00 | EA | 2 | 2.00 |
| 2 | 22년 | 배수시설 | 배수구막힘 | | | | | 1.00 | EA | 1 | 1.00 |
| 3 | 22년 | 방호벽 | 방호벽 보수부막리 | | 15.0 | 0.5 | 7.50 | m <sup>2</sup> | 1 | 7.50 | |

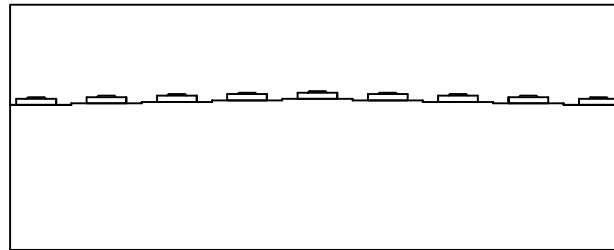
| 누수, 습윤부 | 콘크리트 | 퇴적물 | 도 면 명<br>도곡1교 교대 A1 |

| 번호 | 발생<br>년도 | 부재 | 손상내용 | 손상현황 | | | | | | | 비 고 |
|---|---|---|---|---|---|---|---|---|---|---|---|
| 1 | 20년 | 교량받침 | 받침플레이트부식 | | | | 1.00 | EA | 9 | 9.00 | |
| 2 | 22년 | 교대 | 균열 | 0.3 | 1.0 | | 1.00 | m | 1 | 1.00 | |

① 받침플레이트부식  
9ea

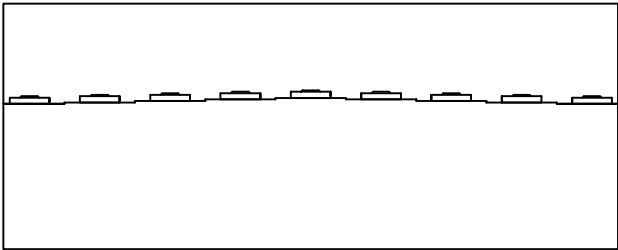
도 면 명  
도곡1교 교대 A2

| 번<br>호 | 발생<br>년도 | 부재 | 손상내용 | 손상현황 | | | | | | | 비 고 |
|---|---|---|---|---|---|---|---|---|---|---|---|
| 1 | 20년 | 교량받침 | 받침플레이트부식 | | | | 1.00 | EA | 9 | 9.00 | |

① 받침플레이트부식  
9ea
