2022년 국도 43호선 3종 시설물 양촌교 등 39개 소  
정기안전점검용역

외관조사망도  
(장서육교)

수원국토관리사무소

(주)명성엔지니어링

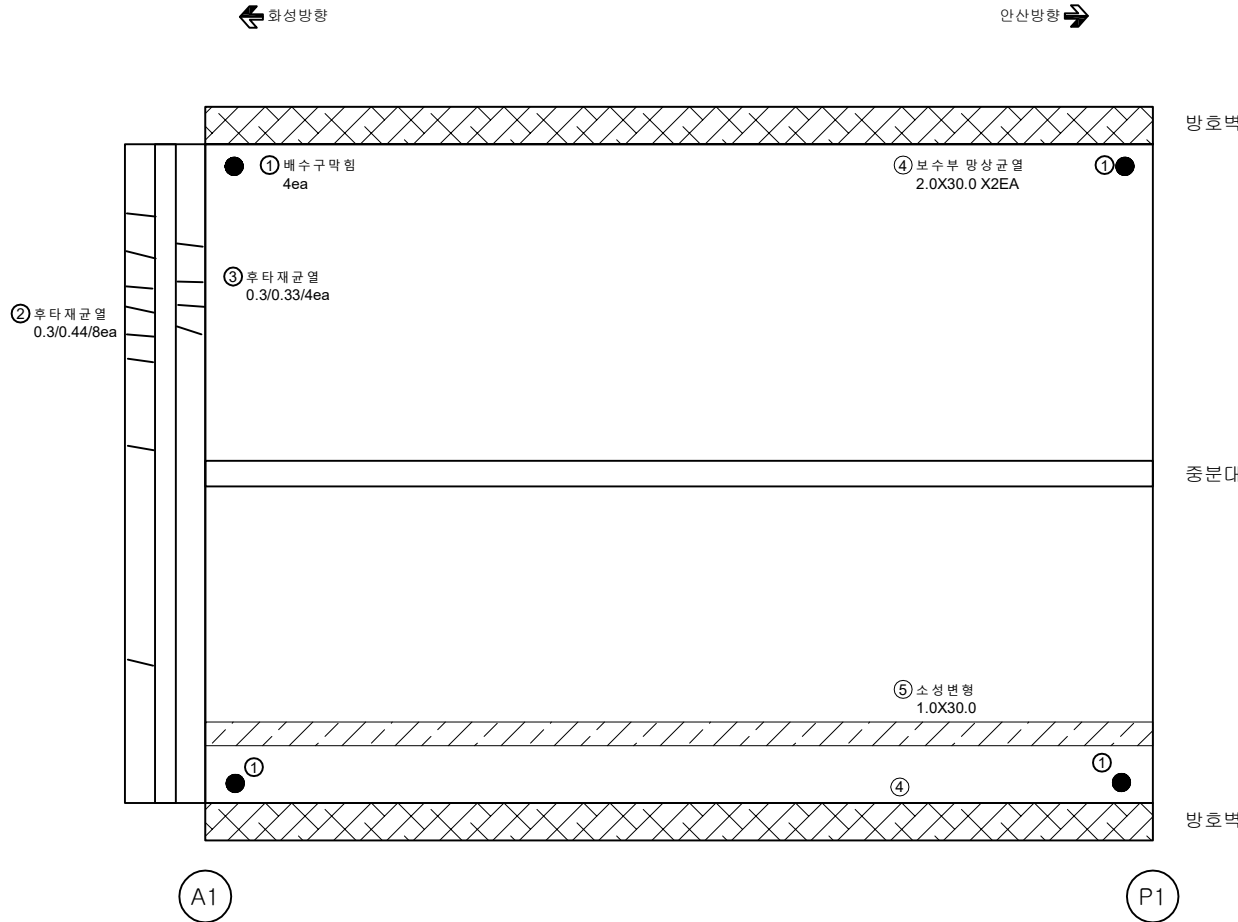
| 도면명 | 장서육교 바닥판상면 S1 |

| 번호 | 발생<br>년도 | 부재 | 손상내용 | 손상현황 | | | | | | | 비고 |
|---|---|---|---|---|---|---|---|---|---|---|---|
| 1 | 20년 | 배수시설 | 배수구막힘 | | | | 1.00 | EA | 4 | 4.00 | |
| 2 | 20년 | 신축이음 | 후타재균열 | 0.3 | 0.44 | | 0.44 | m | 8 | 3.52 | |
| 3 | 20년 | 신축이음 | 후타재균열 | 0.3 | 0.33 | | 0.33 | m | 4 | 1.32 | |
| 4 | 22년 | 방호벽 | 보수부 망상균열 | | 2.0 | 30.0 | 60.00 | m² | 2 | 120.00 | |
| 5 | 22년 | 교면포장 | 소성변형 | | 1.0 | 30.0 | 30.00 | m² | 1 | 30.00 | |

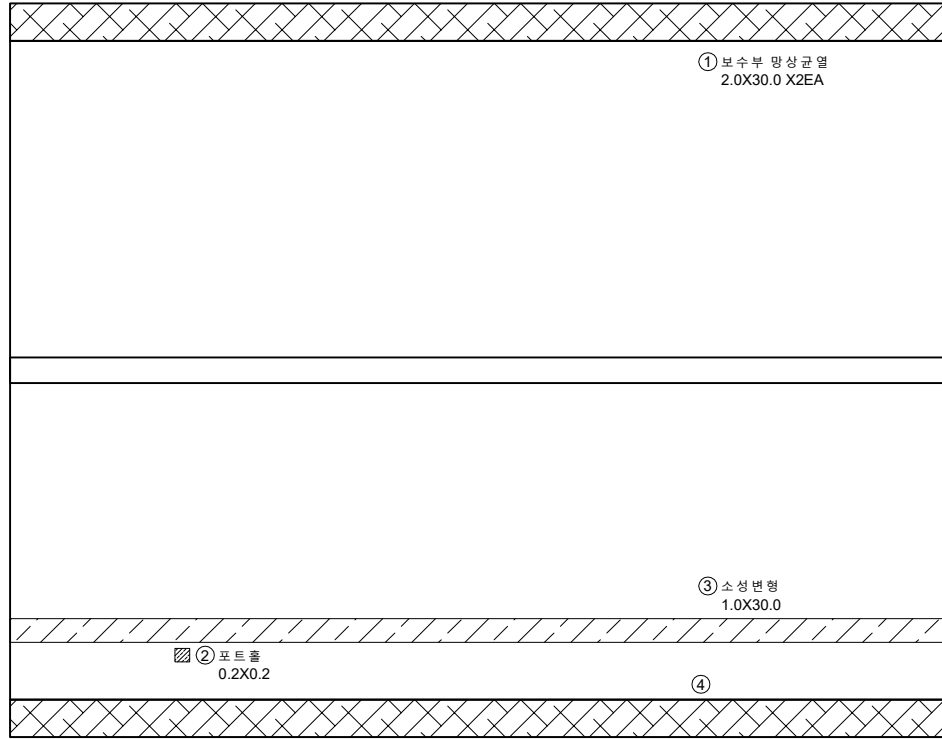
| 번호 | 발생<br>년도 | 부재 | 손상내용 | 손상현황 | | | | | | | 비고 |
|---|---|---|---|---|---|---|---|---|---|---|---|
| 1 | 22년 | 방호벽 | 보수부 망상균열 | | 2.0 | 30.0 | 60.00 | m <sup>2</sup> | 2 | 120.00 | |
| 2 | 22년 | 교면포장 | 포트홀 | | 0.2 | 0.2 | 0.04 | m <sup>2</sup> | 1 | 0.04 | |
| 3 | 22년 | 교면포장 | 소성변형 | | 1.0 | 30.0 | 30.00 | m <sup>2</sup> | 1 | 30.00 | |

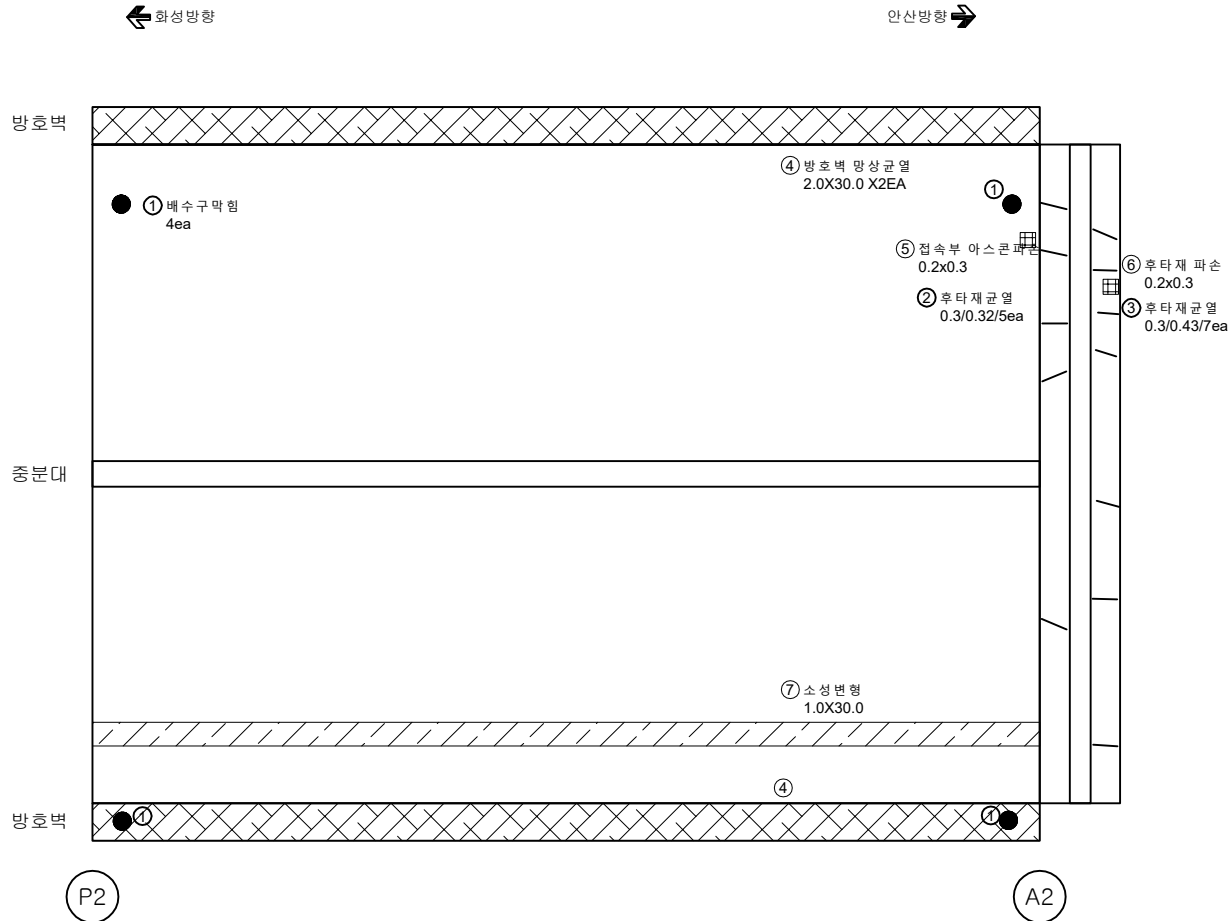
| 도 면 명 | 장서육교 바닥판상면 S3 |

| 번호 | 발생<br>년도 | 부재 | 손상내용 | 손상현황 | | | | | | | 비 고 |
|---|---|---|---|---|---|---|---|---|---|---|---|
| 1 | 20년 | 배수시설 | 배수구막힘 | | | | 1.00 | EA | 4 | 4.00 | |
| 2 | 20년 | 신축이음 | 후타재균열 | 0.3 | 0.32 | | 0.32 | m | 5 | 1.60 | |
| 3 | 20년 | 신축이음 | 후타재균열 | 0.3 | 0.43 | | 0.43 | m | 4 | 3.01 | |
| 4 | 22년 | 방호벽 | 보수부 망상균열 | | 2.0 | 30.0 | 60.00 | m <sup>2</sup> | 2 | 120.00 | |
| 5 | 22년 | 교면포장 | 접속부 아스콘파손 | | 0.2 | 0.3 | 0.06 | m <sup>2</sup> | 1 | 0.06 | |
| 6 | 22년 | 신축이음 | 후타재파손 | | 0.2 | 0.3 | 0.06 | m <sup>2</sup> | 1 | 0.06 | |
| 7 | 22년 | 교면포장 | 소성변형 | | 1.0 | 30.0 | 30.00 | m <sup>2</sup> | 1 | 30.00 | |

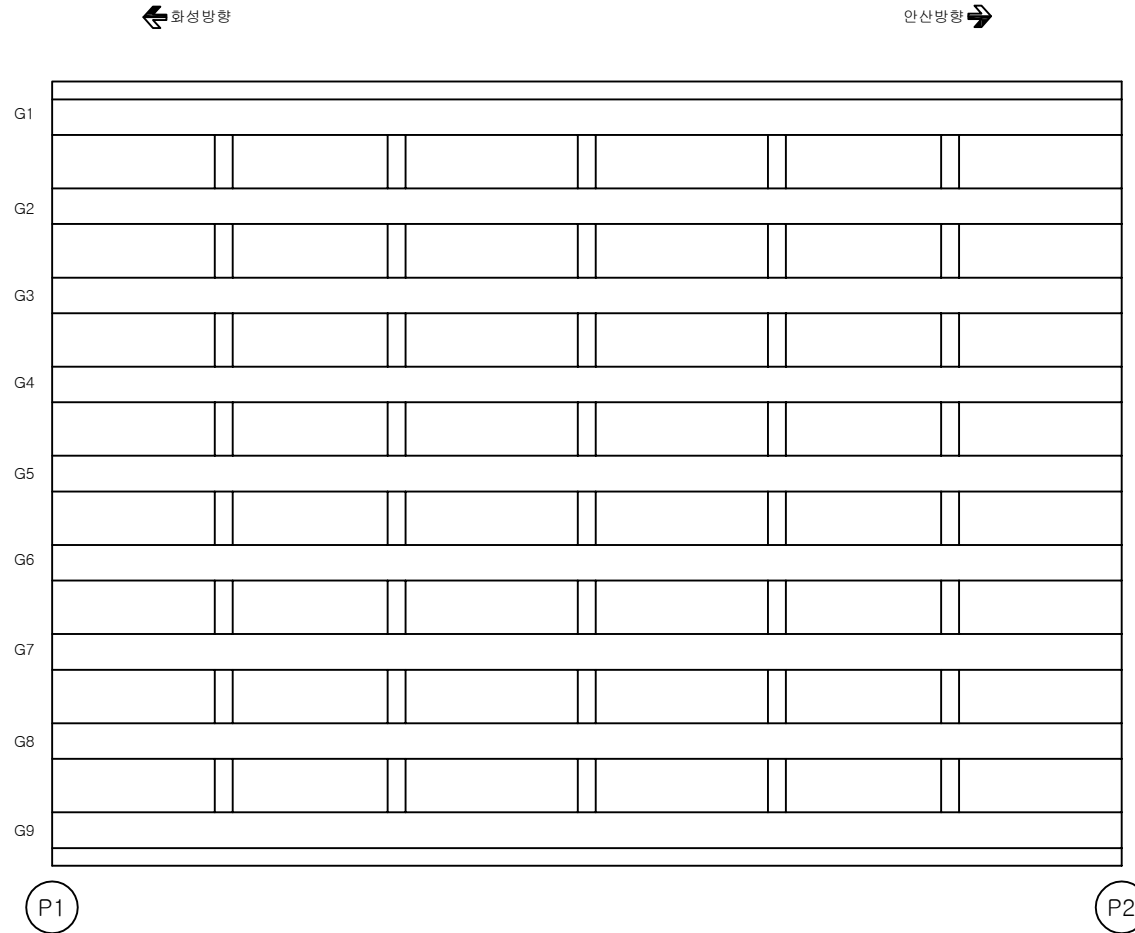
| 누수, 습윤부 | 배터 | 퇴적물 | 도 면 명<br>장서육교 바닥판하면 S1 |

| 번호 | 발생<br>년도 | 부재 | 손상내용 | 손상현황 | | | | | | | 비 고 |
|---|---|---|---|---|---|---|---|---|---|---|---|
| 1 | 22년 | 바닥판하면 | 박락 | | 0.3 | 0.2 | 0.06 | m <sup>2</sup> | 1 | 0.06 | |
| 2 | 22년 | 바닥판하면 | 박락 | | 0.3 | 0.1 | 0.03 | m <sup>2</sup> | 1 | 0.03 | |
| 3 | 22년 | 배수시설 | 배수관길이부족 | | | | 1.00 | EA | 2 | 2.00 | |

① 박락  
0.3X0.2  
G1③ 배수관 길이부족  
2EA

② 박락  
0.3X0.1  
G9

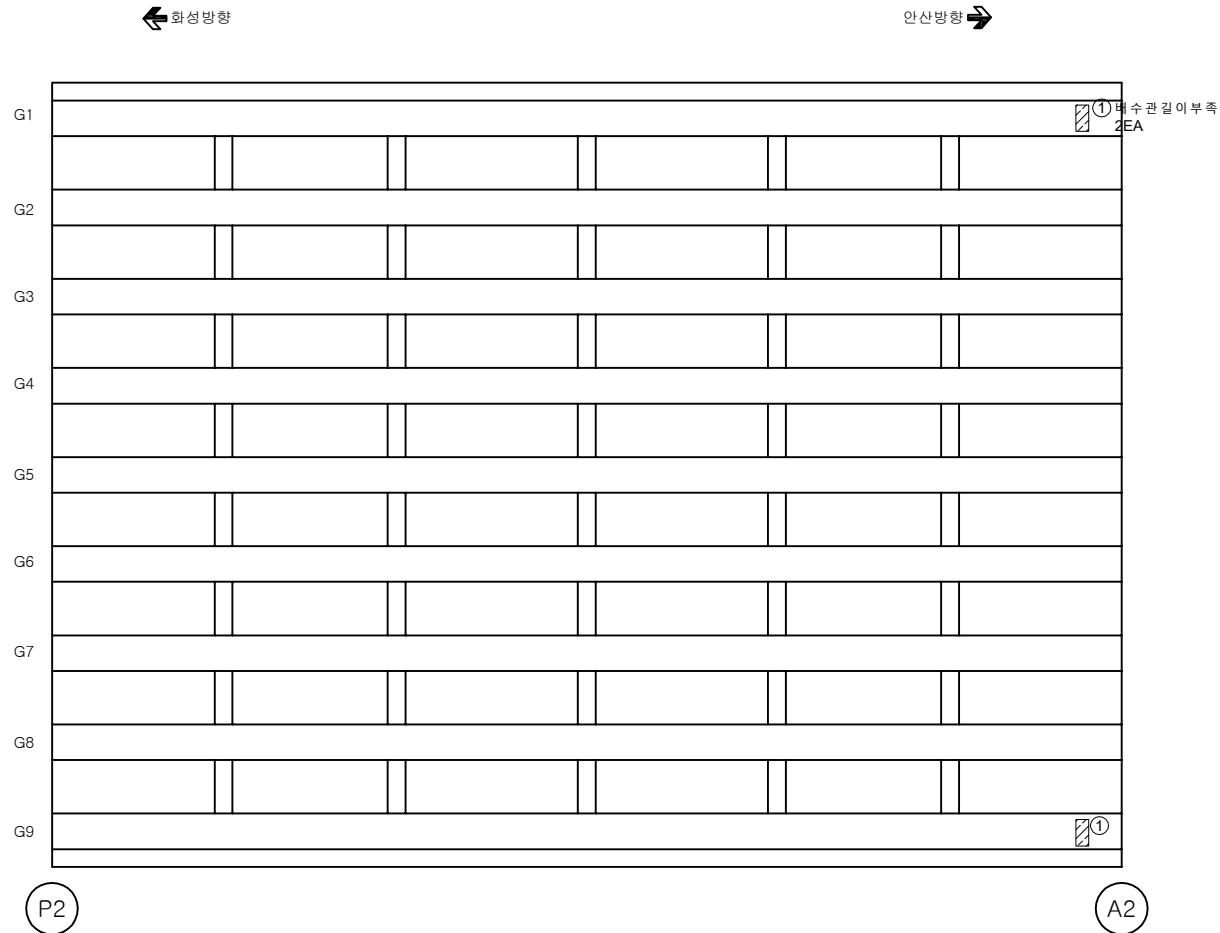
| 번호 | 발생<br>년도 | 부재 | 손상내용 | 손상현황 | | | | | | | 비 고 |
|---|---|---|---|---|---|---|---|---|---|---|---|
| 1 | 22년 | 배수시설 | 배수관길이부족 | | | | 1.00 | EA | 2 | 2.00 | |

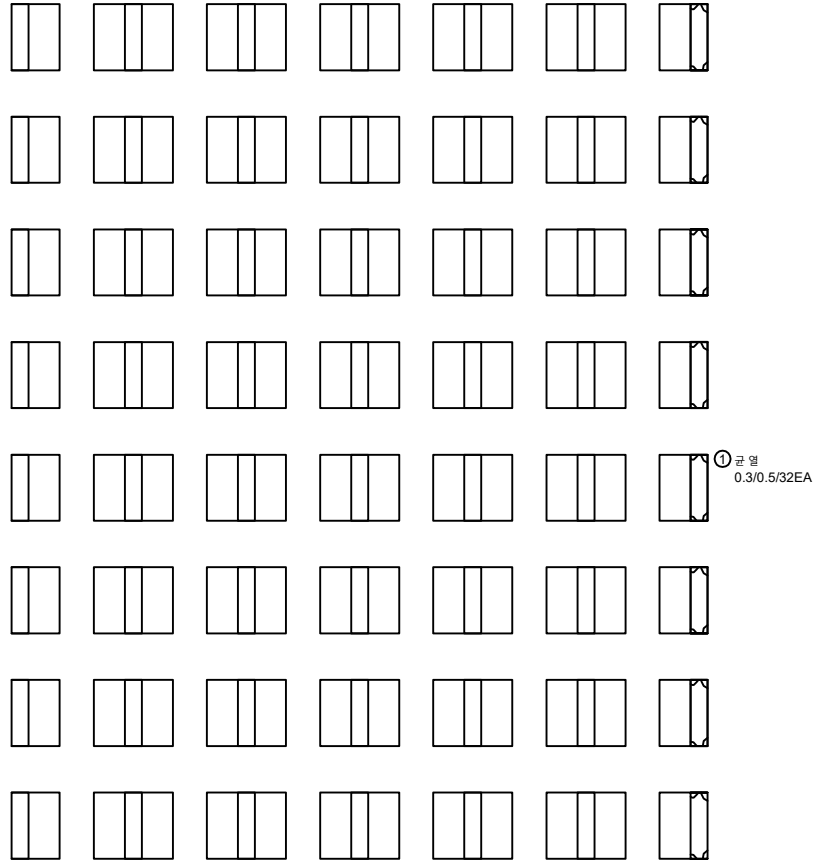
| 누수, 습윤부 | 백태 | 퇴적물 | 도면명<br>장서육교 가로보 S1 |

| 번호 | 발생<br>년도 | 부재 | 손상내용 | 손상현황 | | | | | | | 비고 |
|---|---|---|---|---|---|---|---|---|---|---|---|
| 1 | 20년 | 가로보 | 균열 | 0.3 | 0.5 | | 0.50 | m <sup>2</sup> | 32 | 16.00 | |

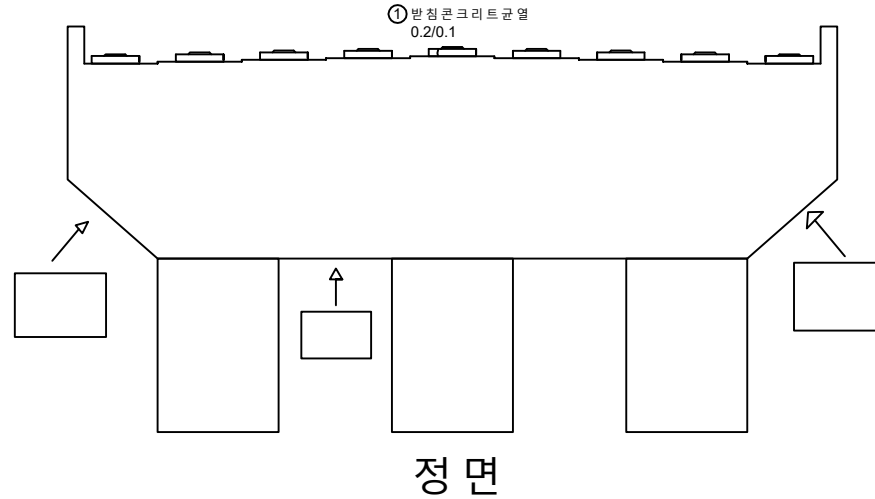
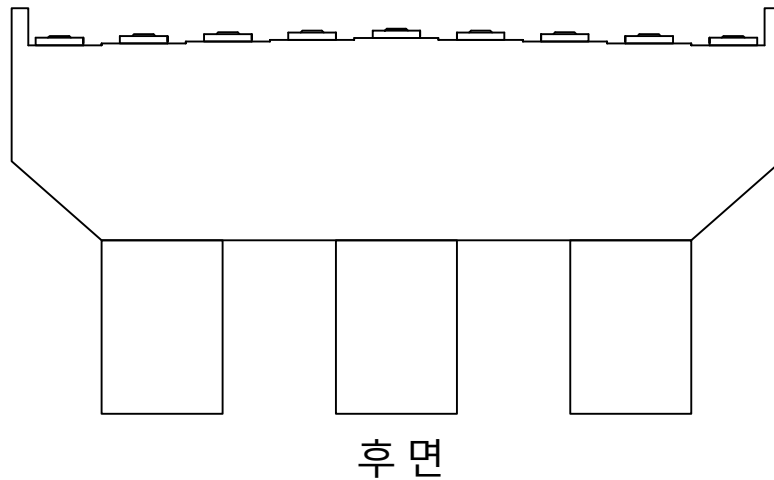
| 번호 | 발생<br>년도 | 부재 | 손상내용 | 손상현황 | | | | | | | 비고 |
|---|---|---|---|---|---|---|---|---|---|---|---|
| 1 | 20년 | 교량받침 | 받침콘크리트균열 | 0.2 | 0.1 | | 0.10 | m | 1 | 0.10 | |

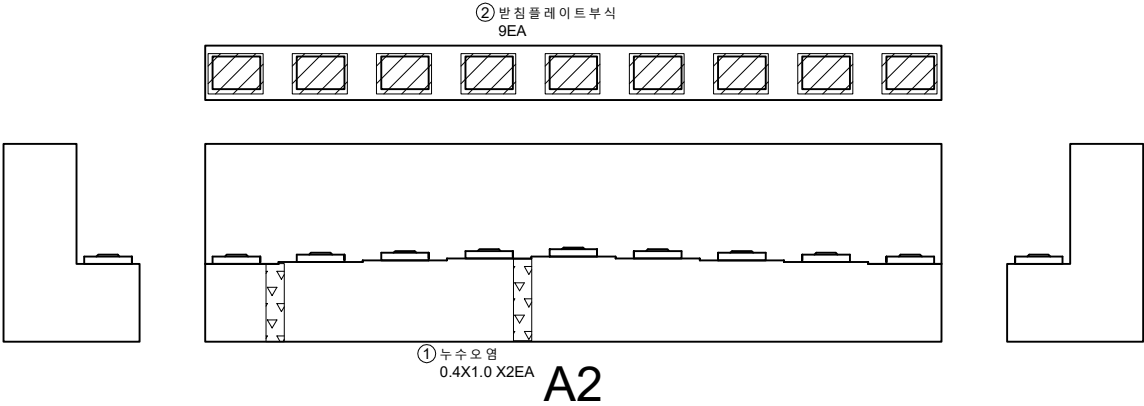
| 번<br>호 | 발생<br>년도 | 부재 | 손상내용 | 손상현황 | | | | | | | 비 고 |
|---|---|---|---|---|---|---|---|---|---|---|---|
| 1 | 22년 | 교대 | 누수오염 | | 0.4 | 1.0 | 0.40 | m <sup>2</sup> | 2 | 0.80 | |
| 2 | 22년 | 교량받침 | 받침플레이트부식 | | | | 1.00 | EA | 9 | 9.00 | |
