2022년 국도 43호선 3종 시설물 양촌교 등 39개 소  
정기안전점검용역

외관조사망도  
(묘봉육교)

수원국토관리사무소

(주)명성엔지니어링

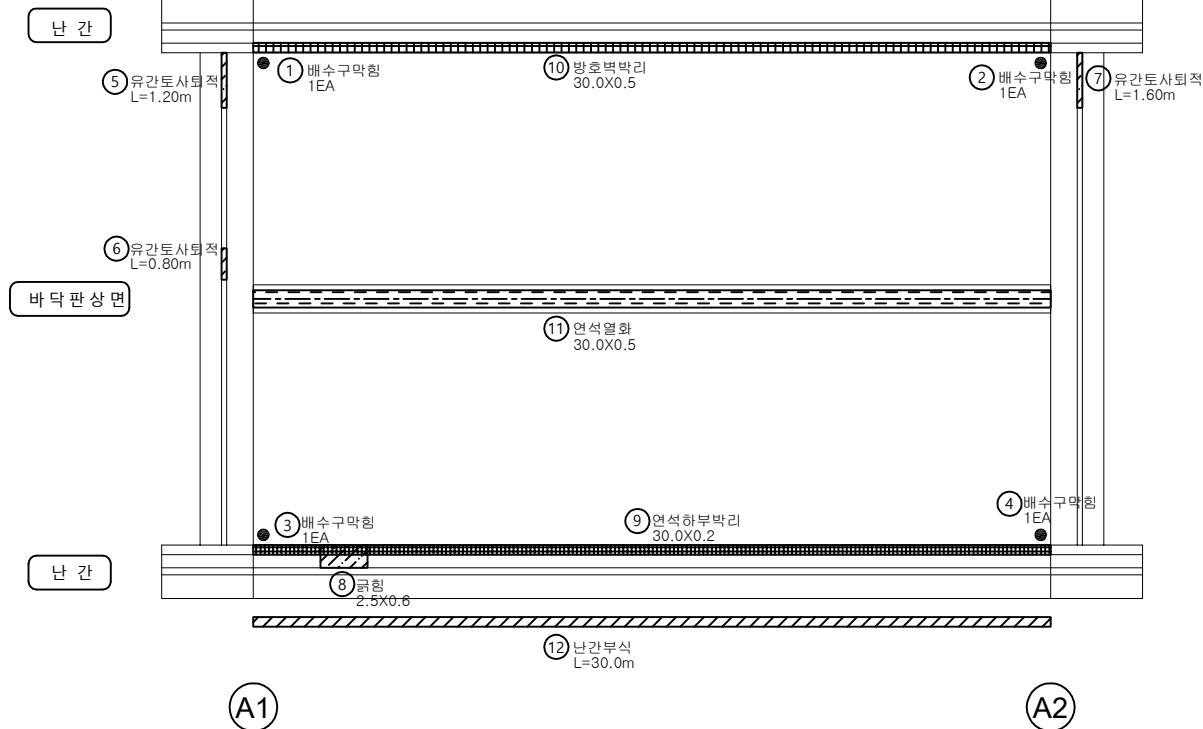
| | 콘크리트 | | 강철근 | | 묘봉육교 바닥판상면 S1 |

| 번호 | 발생<br>년도 | 부재 | 손상내용 | 손상현황 | | | | | | | 비 고 |
|---|---|---|---|---|---|---|---|---|---|---|---|
| 1 | 19년 | 배수시설 | 배수구막힘 | | | | 1.00 | EA | 1 | 1.00 | |
| 2 | 19년 | 배수시설 | 배수구막힘 | | | | 1.00 | EA | 1 | 1.00 | |
| 3 | 19년 | 배수시설 | 배수구막힘 | | | | 1.00 | EA | 1 | 1.00 | |
| 4 | 19년 | 배수시설 | 배수구막힘 | | | | 1.00 | EA | 1 | 1.00 | |
| 5 | 19년 | 신축이음 | 유간토사퇴적 | | 1.2 | | 1.20 | m | 1 | 1.20 | |
| 6 | 19년 | 신축이음 | 유간토사퇴적 | | 0.8 | | 0.80 | m | 1 | 0.80 | |
| 7 | 19년 | 신축이음 | 유간토사퇴적 | | 1.6 | | 1.60 | m | 1 | 1.60 | |
| 8 | 19년 | 방호벽 | 균침 | | 2.5 | 0.6 | 1.50 | m <sup>2</sup> | 1 | 1.50 | |
| 9 | 19년 | 방호벽 | 연석하부박리 | | 30.0 | 0.2 | 6.00 | m <sup>2</sup> | 1 | 6.00 | |
| 10 | 22하 | 방호벽 | 방호벽박리 | | 30.0 | 0.5 | 15.00 | m <sup>2</sup> | 1 | 15.00 | |
| 11 | 22하 | 중분대 | 연석열화 | | 30.0 | 0.5 | 15.00 | m <sup>2</sup> | 1 | 15.00 | |
| 12 | 22하 | 방호벽 | 난간부식 | | 30.0 | | 30.00 | m | 1 | 30.00 | |

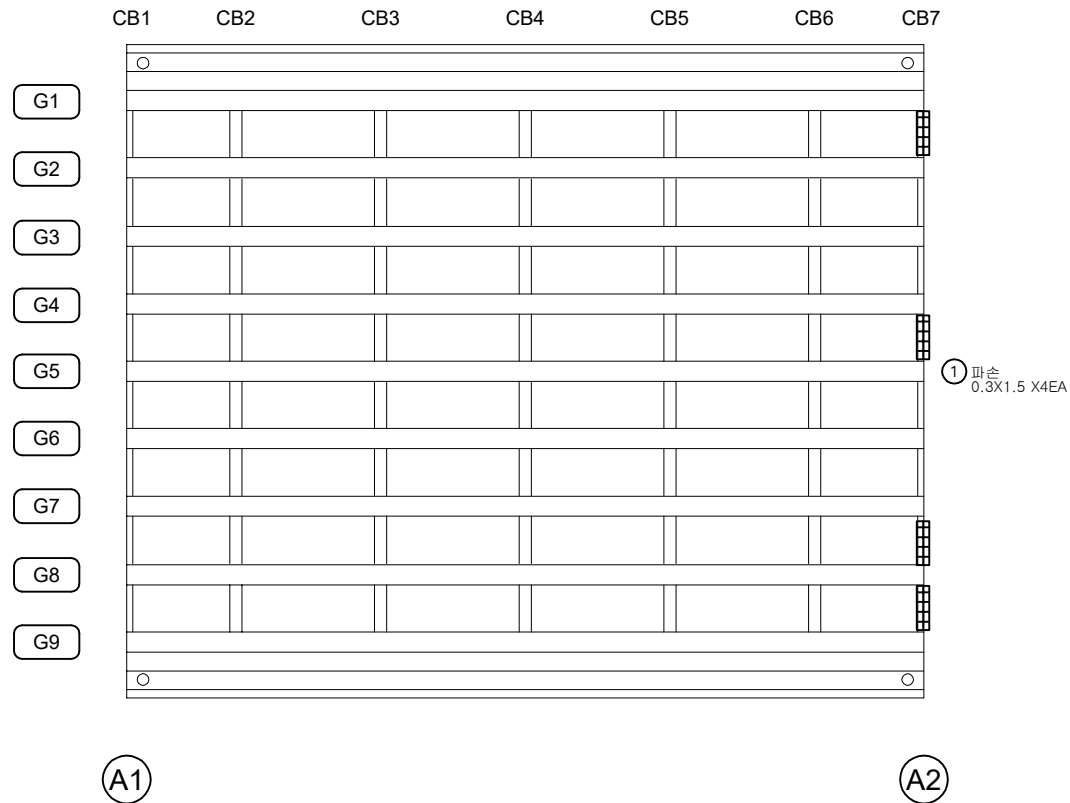
| 누수, 습윤부 | 낙하 | 퇴적물 | 도 면 명<br>묘봉육교 바닥판하면 S1 |

| 번호 | 발생<br>년도 | 부재 | 손상내용 | 손상현황 | | | | | | 비 고 | |
|---|---|---|---|---|---|---|---|---|---|---|---|
| 1 | 22하 | 바닥판하면 | 파손 | | 0.3 | 1.5 | 0.45 | m² | 4 | 1.80 | |

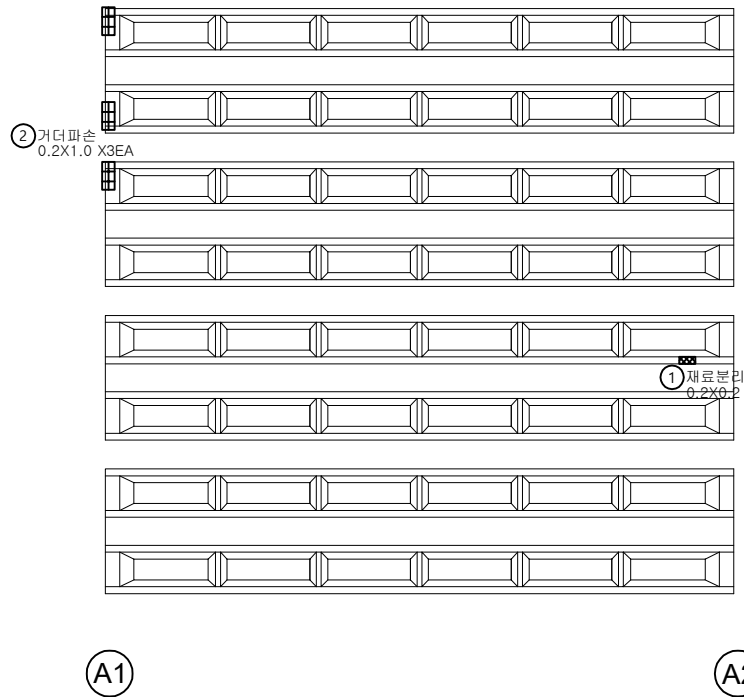
| 도면명 | 묘봉육교 거더 S1 (G6~G9) |

| 번호 | 발생<br>년도 | 부재 | 손상내용 | 손상현황 | | | | | | 비고 | |
|---|---|---|---|---|---|---|---|---|---|---|---|
| 1 | 19년 | 거더 | 재료분리 | | 0.2 | 0.2 | 0.04 | m² | 1 | 0.04 | |
| 2 | 22하 | 거더 | 파손 | | 0.2 | 1.0 | 0.20 | m² | 3 | 0.60 | |

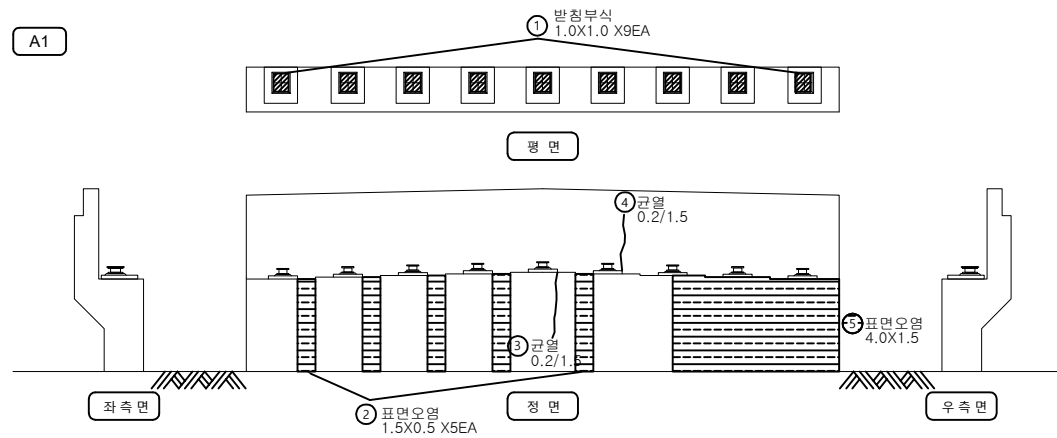
발 주 처  
수원국토관리사무소용역명  
2022년 국도43호선 3종시설물 양호교  
등 39개소 정기안전점검용역도면명  
묘봉육교 교대 A1도면번호  
06

| 번호 | 발생<br>년도 | 부재 | 손상내용 | 손상현황 | | | | | | | 비 고 |
|---|---|---|---|---|---|---|---|---|---|---|---|
| 1 | 19년 | 교량받침 | 받침부식 | | 1.0 | 1.0 | 1.00 | m <sup>2</sup> | 9 | 9.00 | |
| 2 | 19년 | 교대 | 표면오염 | | 1.5 | 0.5 | 0.75 | m <sup>2</sup> | 5 | 3.75 | |
| 3 | 19년 | 교대 | 균열 | 0.2 | 1.5 | | 1.50 | m | 1 | 1.50 | |
| 4 | 19년 | 교대 | 균열 | 0.2 | 1.5 | | 1.50 | m | 1 | 1.50 | |
| 5 | 19년 | 교대 | 표면오염 | | 4.0 | 1.5 | 6.00 | m <sup>2</sup> | 1 | 6.00 | |

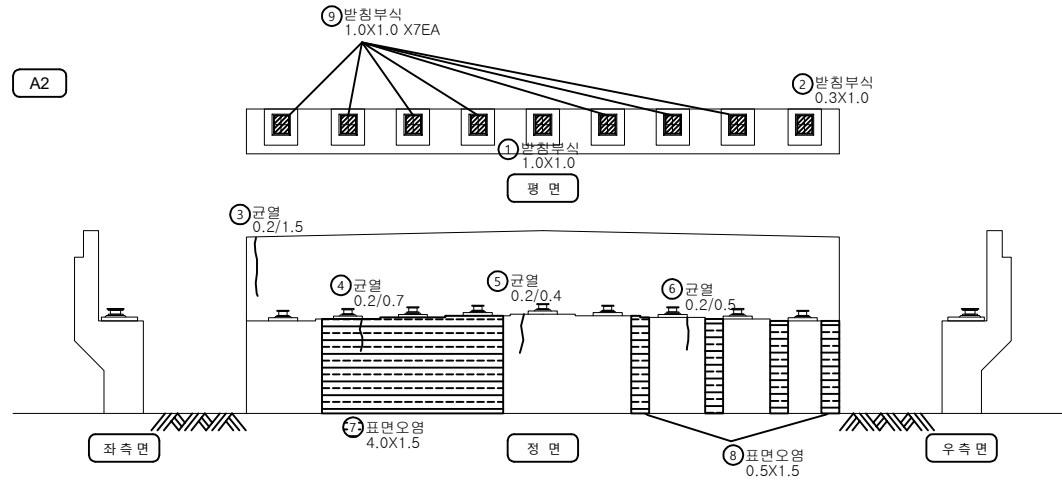
발 주 처  
수원국토관리사무소용역명  
2022년 국도43호선 3종시설물 양호교  
등 39개소 정기안전점검용역도면명  
묘봉육교 교대 A2도면번호  
07

| 번호 | 발생<br>년도 | 부재 | 손상내용 | 손상현황 | | | | | | | 비 고 |
|---|---|---|---|---|---|---|---|---|---|---|---|
| 1 | 19년 | 교량받침 | 받침부식 | | 1.0 | 1.0 | 1.00 | m <sup>2</sup> | 1 | 1.00 | |
| 2 | 19년 | 교량받침 | 받침부식 | | 0.3 | 1.0 | 0.30 | m <sup>2</sup> | 1 | 0.30 | |
| 3 | 19년 | 교대 | 균열 | 0.2 | 1.5 | | 1.50 | m | 1 | 1.50 | |
| 4 | 19년 | 교대 | 균열 | 0.2 | 0.7 | | 0.70 | m | 1 | 0.70 | |
| 5 | 19년 | 교대 | 균열 | 0.2 | 0.4 | | 0.40 | m | 1 | 0.40 | |
| 6 | 19년 | 교대 | 균열 | 0.2 | 0.5 | | 0.50 | m | 1 | 0.50 | |
| 7 | 19년 | 교대 | 표면오염 | | 4.0 | 1.5 | 6.00 | m <sup>2</sup> | 1 | 6.00 | |
| 8 | 19년 | 교대 | 표면오염 | | 0.5 | 1.5 | 0.75 | m <sup>2</sup> | 4 | 3.00 | |
| 9 | 22년 | 교량받침 | 받침부식 | | 1.0 | 1.0 | 1.00 | m <sup>2</sup> | 7 | 7.00 | |
