2022년 국도 43호선 3종 시설물 양촌교 등 39개 소  
정기안전점검용역

외관조사망도  
( 송전 1교 )

수원국토관리사무소

(주)명성엔지니어링

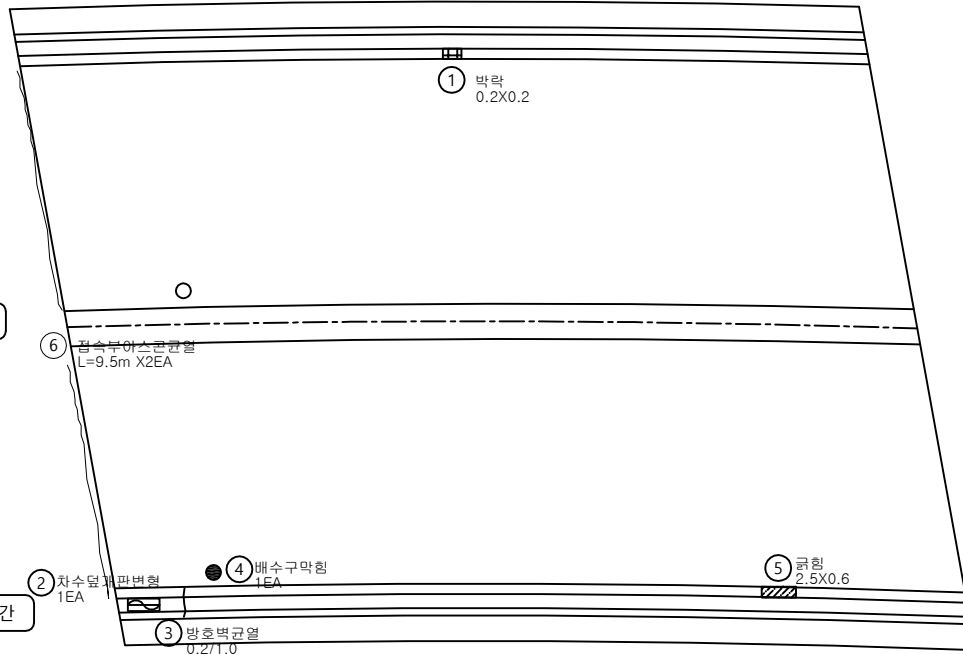
| 도면명 | 송전1교 바닥판상면 S1 |

| 번호 | 발생<br>년도 | 부재 | 손상내용 | 손상현황 | | | | | | | 비고 |
|---|---|---|---|---|---|---|---|---|---|---|---|
| 1 | 19년 | 방호벽 | 박락 | | 0.2 | 0.2 | 0.04 | m <sup>2</sup> | 1 | 0.04 | |
| 2 | 19년 | 방호벽 | 차수덮개판변형 | | | | 1.00 | EA | 1 | 1.00 | |
| 3 | 19년 | 방호벽 | 방호벽균열 | 0.2 | 1.0 | | 1.00 | m | 1 | 1.00 | |
| 4 | 19년 | 배수시설 | 배수구막힘 | | | | 1.00 | EA | 1 | 1.00 | |
| 5 | 19년 | 방호벽 | 굴침 | | 2.5 | 0.6 | 1.50 | m <sup>2</sup> | 1 | 1.50 | |
| 6 | 22하 | 교면포장 | 접속부아스콘균열 | | 9.5 | | 9.50 | m | 2 | 19.00 | |

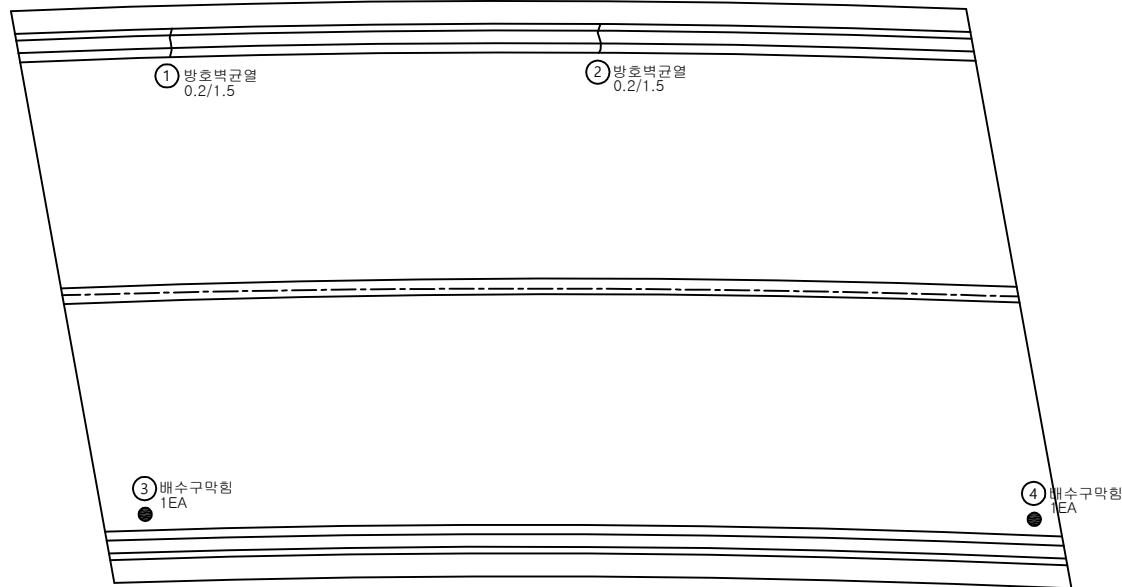
| 도 면 명 | 송전1교 바닥판상면 S2 |

| 번호 | 발생<br>년도 | 부재 | 손상내용 | 손상현황 | | | | | | | 비 고 |
|---|---|---|---|---|---|---|---|---|---|---|---|
| 1 | 19년 | 방호벽 | 방호벽균열 | 0.2 | 1.5 | | 1.50 | m | 1 | 1.50 | |
| 2 | 19년 | 방호벽 | 방호벽균열 | 0.2 | 1.5 | | 1.50 | m | 1 | 1.50 | |
| 3 | 19년 | 배수시설 | 배수구막힘 | | | | 1.00 | EA | 1 | 1.00 | |
| 4 | 19년 | 배수시설 | 배수구막힘 | | | | 1.00 | EA | 1 | 1.00 | |

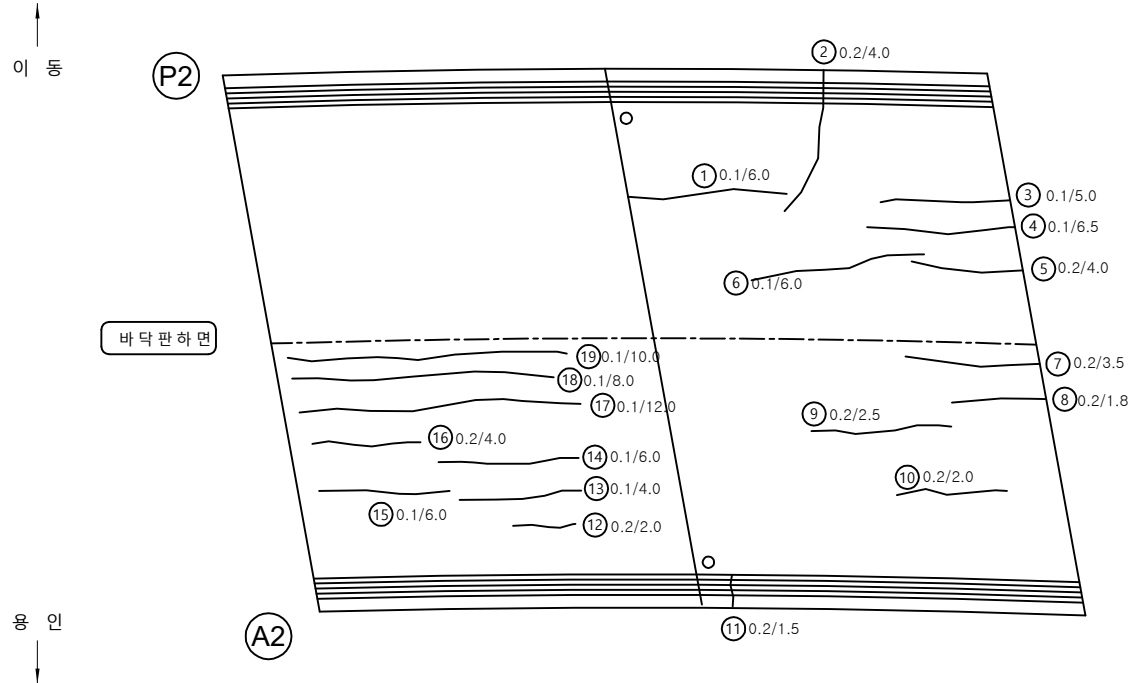
| 도 면 명 | 송전1교 바닥판하면 S3 |

| 번호 | 발생<br>년도 | 부재 | 손상내용 | 손상현황 | | | | | | | 비 고 |
|---|---|---|---|---|---|---|---|---|---|---|---|
| 1 | 19년 | 바닥판하면 | 균열 | 0.1 | 6.0 | | 6.00 | m | 1 | 6.00 | |
| 2 | 19년 | 바닥판하면 | 균열 | 0.2 | 4.0 | | 4.00 | m | 1 | 4.00 | |
| 3 | 19년 | 바닥판하면 | 균열 | 0.1 | 5.0 | | 5.00 | m | 1 | 5.00 | |
| 4 | 19년 | 바닥판하면 | 균열 | 0.1 | 6.5 | | 6.50 | m | 1 | 6.50 | |
| 5 | 19년 | 바닥판하면 | 균열 | 0.2 | 4.0 | | 4.00 | m | 1 | 4.00 | |
| 6 | 19년 | 바닥판하면 | 균열 | 0.1 | 6.0 | | 6.00 | m | 1 | 6.00 | |
| 7 | 19년 | 바닥판하면 | 균열 | 0.2 | 3.5 | | 3.50 | m | 1 | 3.50 | |
| 8 | 19년 | 바닥판하면 | 균열 | 0.2 | 1.8 | | 1.80 | m | 1 | 1.80 | |
| 9 | 19년 | 바닥판하면 | 균열 | 0.2 | 2.5 | | 2.50 | m | 1 | 2.50 | |
| 10 | 19년 | 바닥판하면 | 균열 | 0.2 | 2.0 | | 2.00 | m | 1 | 2.00 | |
| 11 | 19년 | 바닥판하면 | 균열 | 0.2 | 1.5 | | 1.50 | m | 1 | 1.50 | |
| 12 | 19년 | 바닥판하면 | 균열 | 0.2 | 2.0 | | 2.00 | m | 1 | 2.00 | |
| 13 | 19년 | 바닥판하면 | 균열 | 0.1 | 4.0 | | 4.00 | m | 1 | 4.00 | |
| 14 | 19년 | 바닥판하면 | 균열 | 0.1 | 6.0 | | 6.00 | m | 1 | 6.00 | |
| 15 | 19년 | 바닥판하면 | 균열 | 0.1 | 6.0 | | 6.00 | m | 1 | 6.00 | |
| 16 | 19년 | 바닥판하면 | 균열 | 0.2 | 4.0 | | 4.00 | m | 1 | 4.00 | |
| 17 | 19년 | 바닥판하면 | 균열 | 0.1 | 12.0 | | 12.00 | m | 1 | 12.00 | |
| 18 | 19년 | 바닥판하면 | 균열 | 0.1 | 8.0 | | 8.00 | m | 1 | 8.00 | |
| 19 | 19년 | 바닥판하면 | 균열 | 0.1 | 10.0 | | 10.00 | m | 1 | 10.00 | |

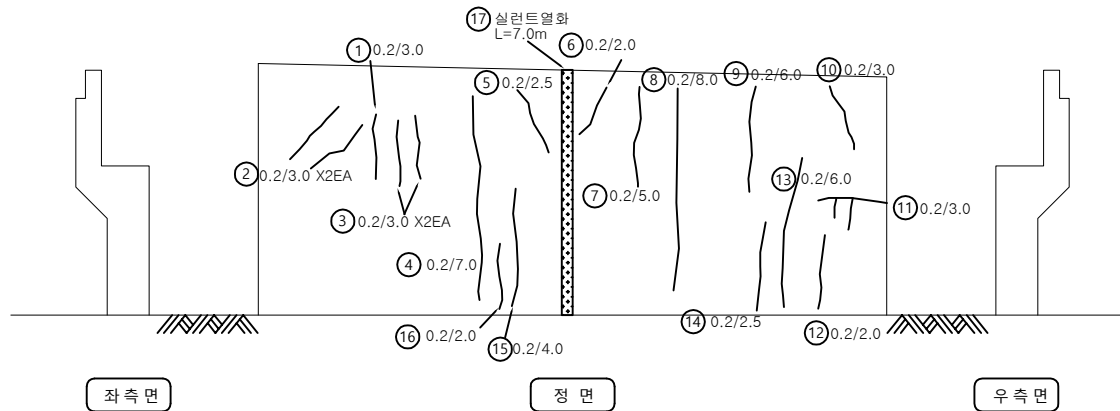
| 균열 | 양상균열 | 재료분리 | 송전1교 교대 A1 |

| 번호 | 발생<br>년도 | 부재 | 손상내용 | 손상현황 | | | | | | | 비 고 |
|---|---|---|---|---|---|---|---|---|---|---|---|
| 1 | 19년 | 교대 | 균열 | 0.2 | 3.0 | | 3.00 | m | 1 | 3.00 | |
| 2 | 19년 | 교대 | 균열 | 0.2 | 3.0 | | 3.00 | m | 1 | 3.00 | |
| 3 | 19년 | 교대 | 균열 | 0.2 | 3.0 | | 3.00 | m | 1 | 3.00 | |
| 4 | 19년 | 교대 | 균열 | 0.2 | 7.0 | | 7.00 | m | 1 | 7.00 | |
| 5 | 19년 | 교대 | 균열 | 0.2 | 2.5 | | 2.50 | m | 1 | 2.50 | |
| 6 | 19년 | 교대 | 균열 | 0.2 | 2.0 | | 2.00 | m | 1 | 2.00 | |
| 7 | 19년 | 교대 | 균열 | 0.2 | 5.0 | | 5.00 | m | 1 | 5.00 | |
| 8 | 19년 | 교대 | 균열 | 0.2 | 8.0 | | 8.00 | m | 1 | 8.00 | |
| 9 | 19년 | 교대 | 균열 | 0.2 | 6.0 | | 6.00 | m | 1 | 6.00 | |
| 10 | 19년 | 교대 | 균열 | 0.2 | 3.0 | | 3.00 | m | 1 | 3.00 | |
| 11 | 19년 | 교대 | 균열 | 0.2 | 3.0 | | 3.00 | m | 1 | 3.00 | |
| 12 | 19년 | 교대 | 균열 | 0.2 | 2.0 | | 2.00 | m | 1 | 2.00 | |
| 13 | 19년 | 교대 | 균열 | 0.2 | 6.0 | | 6.00 | m | 1 | 6.00 | |
| 14 | 19년 | 교대 | 균열 | 0.2 | 2.5 | | 2.50 | m | 1 | 2.50 | |
| 15 | 19년 | 교대 | 균열 | 0.2 | 4.0 | | 4.00 | m | 1 | 4.00 | |
| 16 | 19년 | 교대 | 균열 | 0.2 | 2.0 | | 2.00 | m | 1 | 2.00 | |
| 17 | 19년 | 교대 | 실란트열화 | | 7.0 | | 7.00 | m | 1 | 7.00 | |

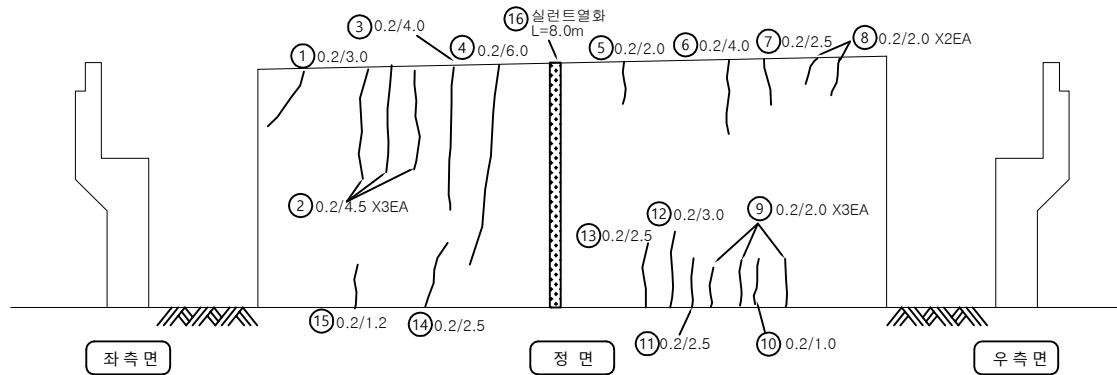
A2

| 번호 | 발생<br>년도 | 부재 | 손상내용 | 손상현황 | | | | | | | 비 고 |
|---|---|---|---|---|---|---|---|---|---|---|---|
| 1 | 19년 | 교대 | 균열 | 0.2 | 3.0 | | 3.00 | m | 1 | 3.00 | |
| 2 | 19년 | 교대 | 균열 | 0.2 | 4.5 | | 4.50 | m | 3 | 13.50 | |
| 3 | 19년 | 교대 | 균열 | 0.2 | 4.0 | | 4.00 | m | 1 | 4.00 | |
| 4 | 19년 | 교대 | 균열 | 0.2 | 6.0 | | 6.00 | m | 1 | 6.00 | |
| 5 | 19년 | 교대 | 균열 | 0.2 | 2.0 | | 2.00 | m | 1 | 2.00 | |
| 6 | 19년 | 교대 | 균열 | 0.2 | 4.0 | | 4.00 | m | 1 | 4.00 | |
| 7 | 19년 | 교대 | 균열 | 0.2 | 2.5 | | 2.50 | m | 1 | 2.50 | |
| 8 | 19년 | 교대 | 균열 | 0.2 | 2.0 | | 2.00 | m | 2 | 4.00 | |
| 9 | 19년 | 교대 | 균열 | 0.2 | 2.0 | | 2.00 | m | 3 | 6.00 | |
| 10 | 19년 | 교대 | 균열 | 0.2 | 1.0 | | 1.00 | m | 1 | 1.00 | |
| 11 | 19년 | 교대 | 균열 | 0.2 | 2.5 | | 2.50 | m | 1 | 2.50 | |
| 12 | 19년 | 교대 | 균열 | 0.2 | 3.0 | | 3.00 | m | 1 | 3.00 | |
| 13 | 19년 | 교대 | 균열 | 0.2 | 2.5 | | 2.50 | m | 1 | 2.50 | |
| 14 | 19년 | 교대 | 균열 | 0.2 | 2.5 | | 2.50 | m | 1 | 2.50 | |
| 15 | 19년 | 교대 | 균열 | 0.2 | 1.2 | | 1.20 | m | 1 | 1.20 | |
