2022년 국도43호선 3종시설물 양촌교 등 39개소  
정기안전점검용역

외관조사망도  
( 송전육교 )

수원국토관리사무소

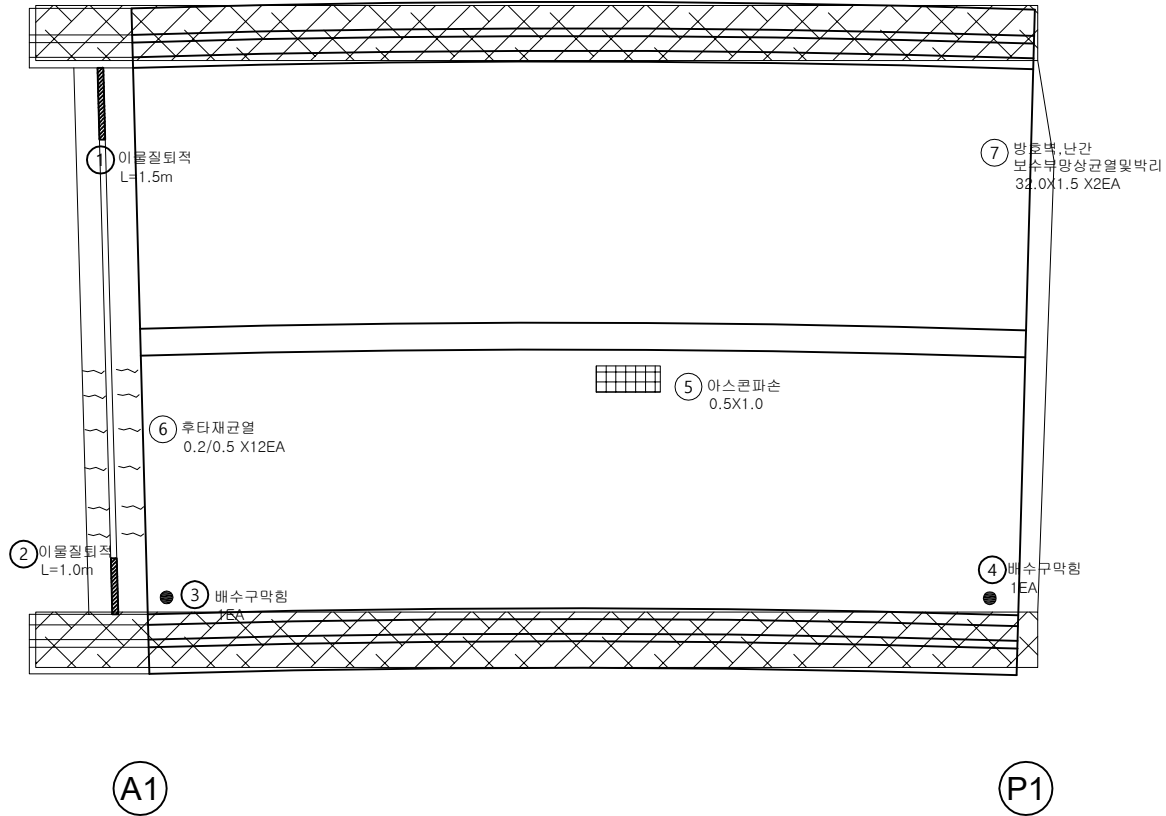
발주처  
수원국토관리사무소용역명  
2022년 국도43호선 3종시설물 양호교  
등 39개소 정기안전점검용역도면명  
송전육교 바닥판상면 S1도면번호  
01

| 번호 | 발생<br>년도 | 부재 | 손상내용 | 손상현황 | | | | | | | 비 고 |
|---|---|---|---|---|---|---|---|---|---|---|---|
| 1 | 19년 | 신축이음 | 이물절취적 | | 1.5 | | 1.50 | m | 1 | 1.50 | |
| 2 | 19년 | 신축이음 | 이물절취적 | | 1.0 | | 1.00 | m | 1 | 1.00 | |
| 3 | 19년 | 배수시설 | 배수구막힘 | | | | 1.00 | EA | 1 | 1.00 | |
| 4 | 19년 | 배수시설 | 배수구막힘 | | | | 1.00 | EA | 1 | 1.00 | |
| 5 | 22하 | 교면포장 | 아스콘파손 | | 0.5 | 1.0 | 0.50 | m <sup>2</sup> | 1 | 0.50 | |
| 6 | 22하 | 신축이음 | 후타재균열 | 0.2 | 0.5 | | 0.50 | m | 12 | 6.00 | |
| 7 | 22하 | 방호벽 | 방호벽, 난간 보수부양상관절열림 | | 32.0 | 1.5 | 48.00 | m <sup>2</sup> | 2 | 96.00 | |

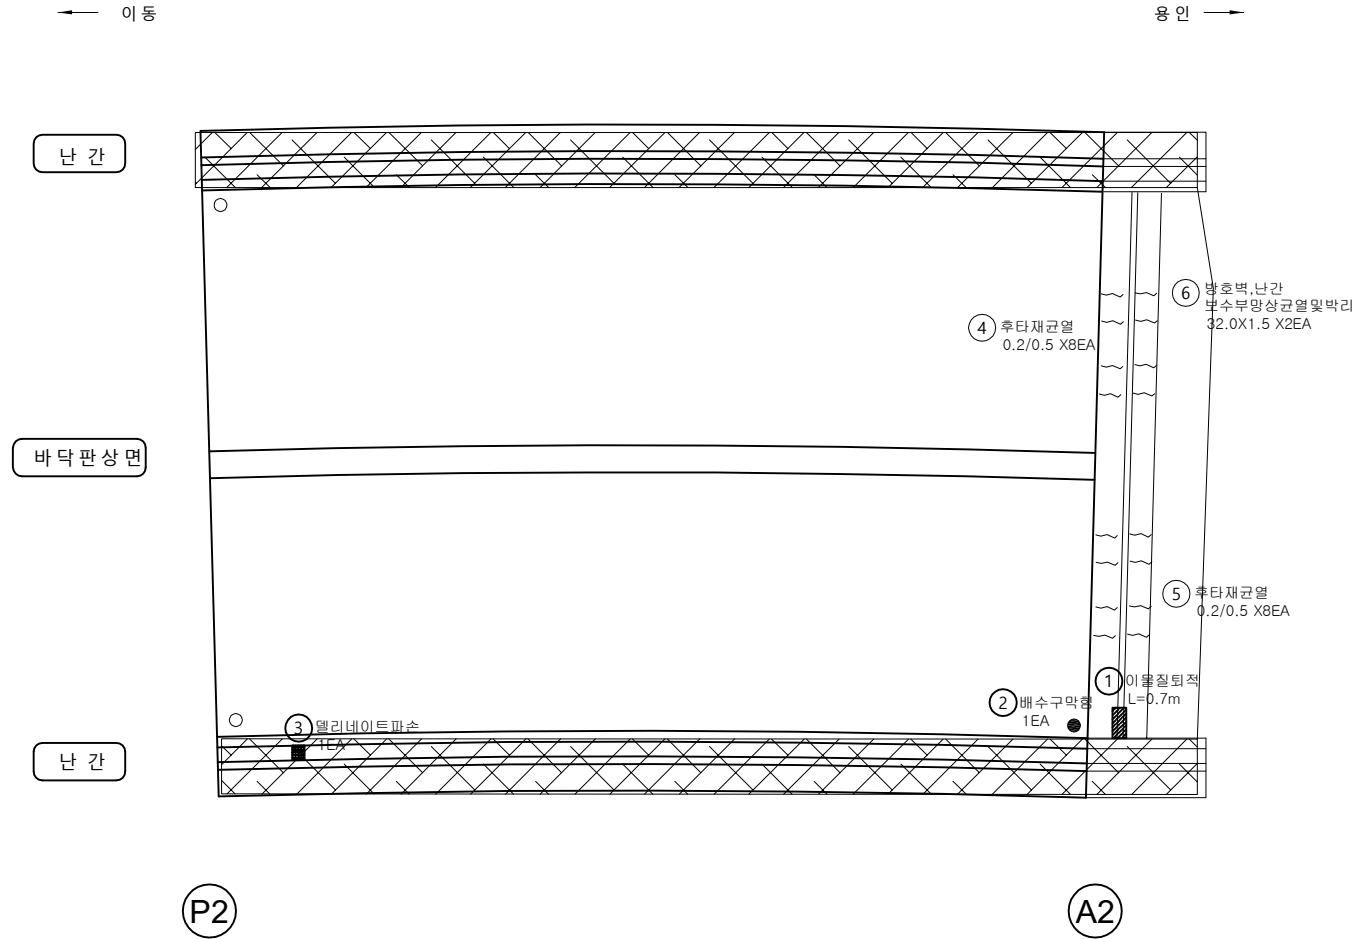
| | | | 송전육교 바닥판상면 S3 |

| 번호 | 발생<br>년도 | 부재 | 손상내용 | 손상현황 | | | | | | | 비 고 |
|---|---|---|---|---|---|---|---|---|---|---|---|
| 1 | 19년 | 신축이음 | 이물절취적 | | 0.7 | | 0.70 | m | 1 | 0.70 | |
| 2 | 19년 | 배수시설 | 배수구막힘 | | | | 1.00 | EA | 1 | 1.00 | |
| 3 | 19년 | 방호벽 | 엘리네이트파손 | | | | 1.00 | EA | 1 | 1.00 | |
| 4 | 22하 | 신축이음 | 후타재균열 | 0.2 | 0.5 | | 0.50 | m | 8 | 4.00 | |
| 5 | 22하 | 신축이음 | 후타재균열 | 0.2 | 0.5 | | 0.50 | m | 8 | 4.00 | |
| 6 | 22하 | 방호벽 | 방호벽,난간 보수부양상균열및박리 | | 32.0 | 1.5 | 48.00 | m <sup>2</sup> | 2 | 96.00 | |

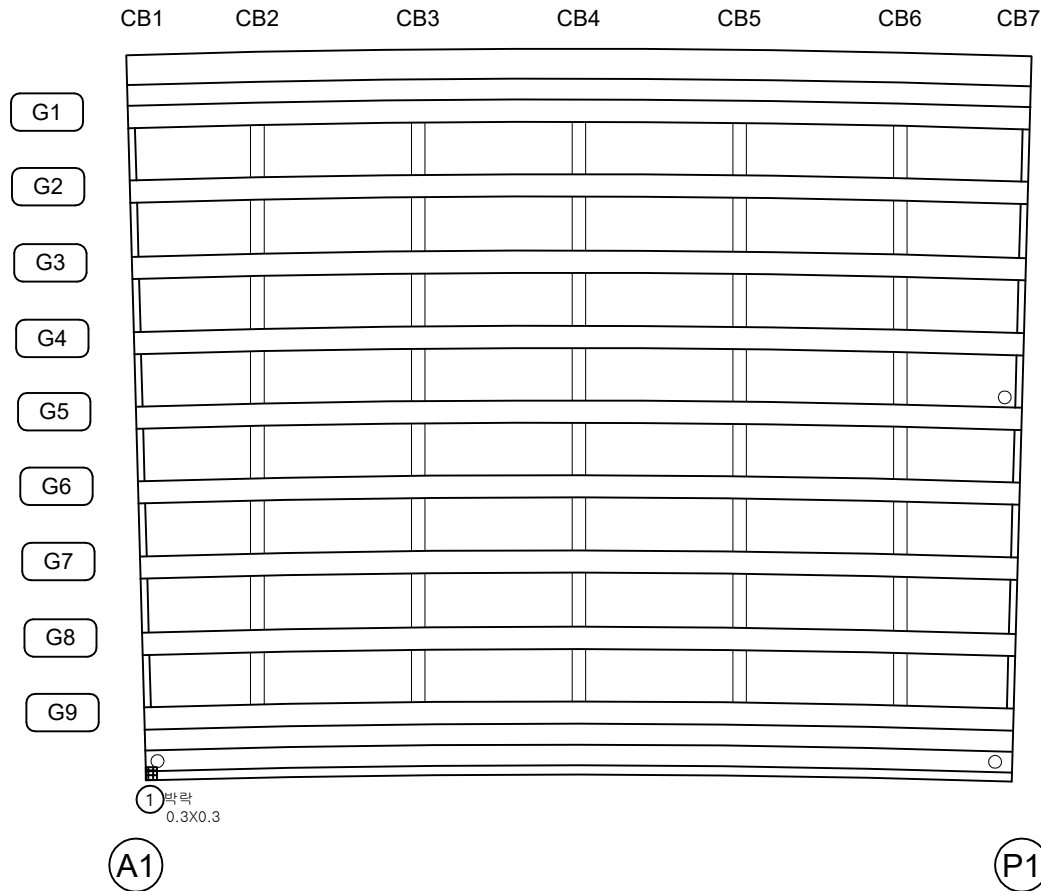
| 누수, 습윤부 | 콘 크리트 | 퇴적물 | 도 면 명<br>송전육교 바닥판하면 S1 |

| 번호 | 발생<br>년도 | 부재 | 손상내용 | 손상현황 | | | | | | 비 고 | |
|---|---|---|---|---|---|---|---|---|---|---|---|
| 1 | 19년 | 바닥판하면 | 박락 | | 0.3 | 0.3 | 0.09 | m² | 1 | 0.09 | |

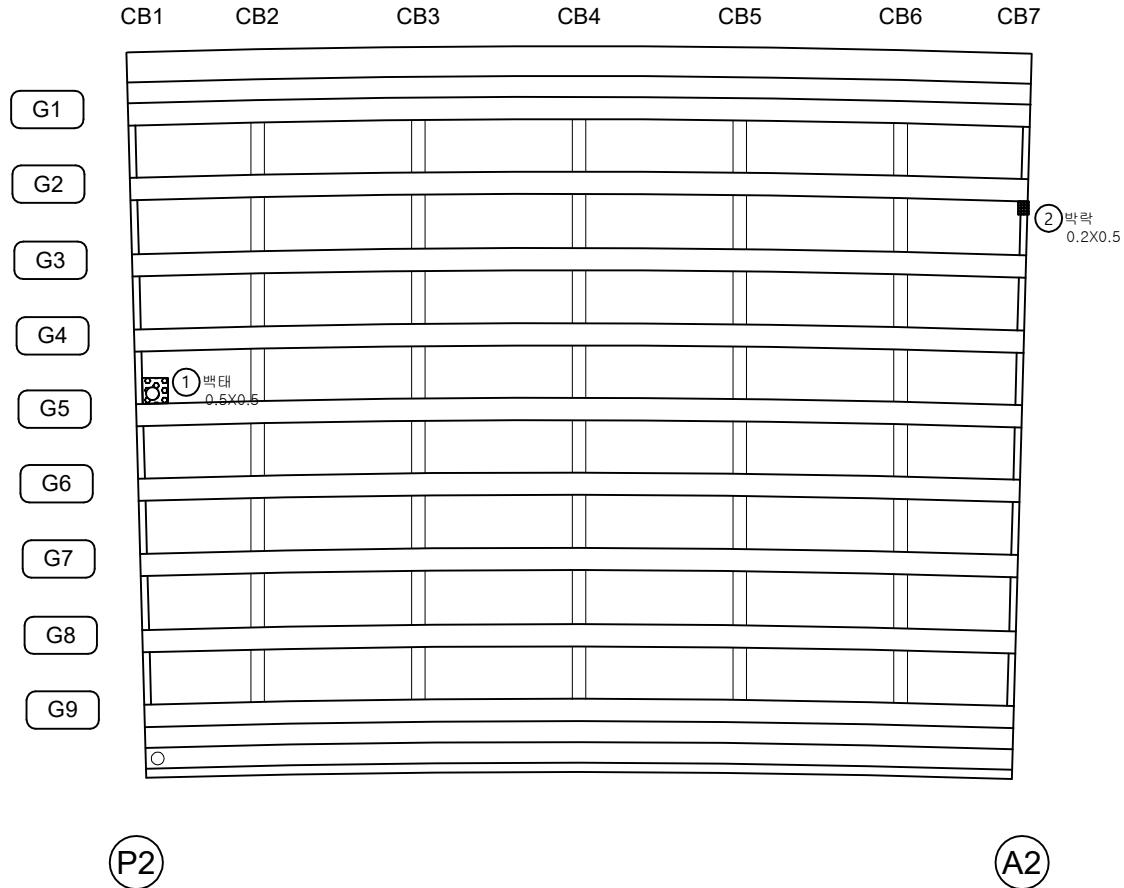
| | | | 송전육교 바닥판하면 S3 |

| 번호 | 발생<br>년도 | 부재 | 손상내용 | 손상현황 | | | | | | | 비 고 |
|---|---|---|---|---|---|---|---|---|---|---|---|
| 1 | 19년 | 바닥판하면 | 벽태 | | 0.5 | 0.5 | 0.25 | m <sup>2</sup> | 1 | 0.25 | |
| 2 | 19년 | 바닥판하면 | 박락 | | 0.2 | 0.5 | 0.10 | m <sup>2</sup> | 1 | 0.10 | |
