2022년 국도 43호선 3종 시설물 양촌교 등 39개 소  
정기안전점검용역

외관조사망도  
(고산육교)

수원국토관리사무소

(주)명성엔지니어링

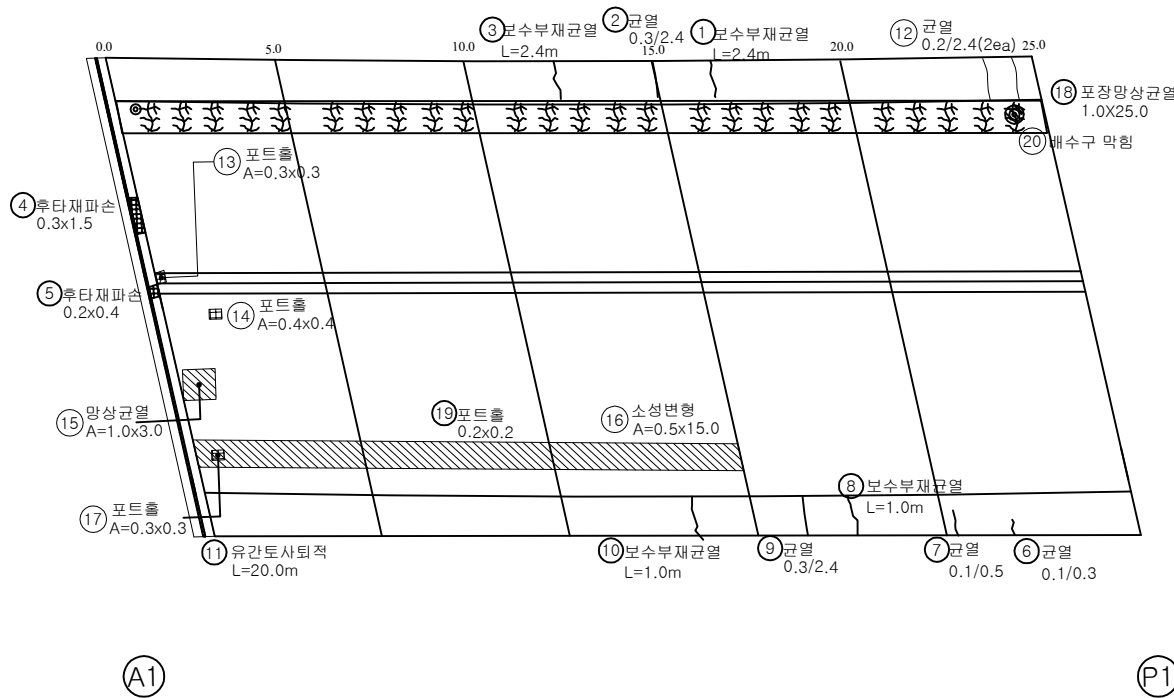
| 도면명 | | 고산육교 바닥판상면 S1 |

| 번호 | 발생<br>년도 | 부재 | 손상내용 | 손상현황 | | | | | | | 비 고 |
|---|---|---|---|---|---|---|---|---|---|---|---|
| 1 | 14년 | 방호벽 | 방호벽 보수부재균열 | 0.3 | 2.4 | | 2.40 | m | 1 | 2.40 | |
| 2 | 14년 | 방호벽 | 방호벽 균열 | 0.3 | 2.4 | | 2.40 | m | 1 | 2.40 | |
| 4 | 14년 | 신축이음 | 후타재파손 | | 0.3 | 1.5 | 0.45 | ㎡ | 1 | 0.45 | |
| 5 | 14년 | 신축이음 | 후타재파손 | | 0.2 | 0.4 | 0.08 | ㎡ | 1 | 0.08 | |
| 11 | 14년 | 신축이음 | 유간토사위적 | | 20.0 | | 20.00 | m | 1 | 20.00 | |
| 12 | 19년 | 방호벽 | 방호벽 균열 | 0.2 | 2.4 | | 2.40 | m | 2 | 4.80 | |
| 13 | 19년 | 교면포장 | 포트홀 | | 0.3 | 0.3 | 0.09 | ㎡ | 1 | 0.09 | |
| 15 | 19년 | 교면포장 | 망상균열 | | 3.0 | 1.0 | 3.00 | ㎡ | 1 | 3.00 | |
| 16 | 19년 | 교면포장 | 소성변형 | | 0.5 | 15.0 | 7.50 | ㎡ | 1 | 7.50 | |
| 18 | 14년 | 교면포장 | 망상균열 | | 25.0 | 1.0 | 25.00 | ㎡ | 1 | 25.00 | |
| 20 | 19년 | 배수시설 | 배수구막힘 | | | | 1.00 | EA | 1 | 1.00 | |

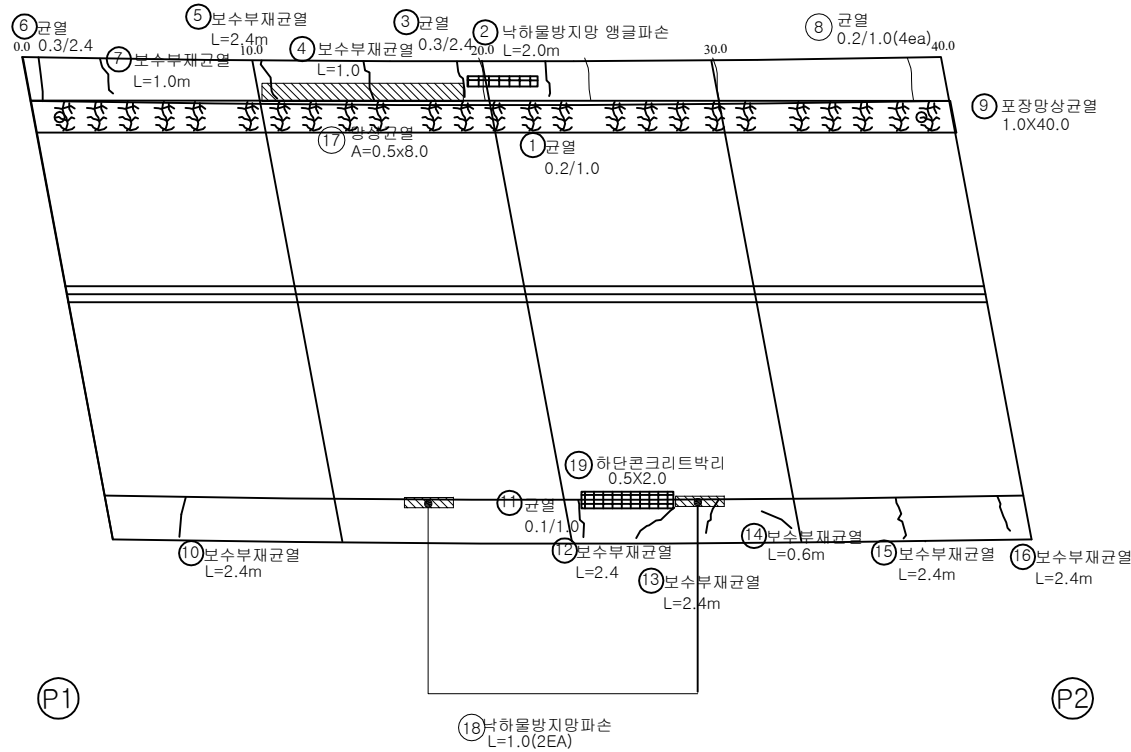
| | 보수, 슬라브 | | 균열 | | 망상균열 | 도면명 | 고산육교 바닥판상면 S2 |

| 번호 | 발생<br>년도 | 부재 | 손상내용 | 손상현황 | | | | | | | 비 고 |
|---|---|---|---|---|---|---|---|---|---|---|---|
| 1 | 14년 | 방호벽 | 방호벽 균열 | 0.2 | 1.0 | | 1.00 | m | 1 | 1.00 | |
| 2 | 14년 | 방호벽 | 낙하물방지망앵글파손 | | 2.0 | | 2.00 | m | 1 | 2.00 | |
| 9 | 14년 | 교면포장 | 망상균열 | | 40.0 | 1.0 | 40.00 | ㎡ | 1 | 40.00 | |
| 17 | 19년 | 방호벽 | 보수부 망상균열 | | 8.0 | 0.5 | 4.00 | ㎡ | 1 | 4.00 | |
| 18 | 19년 | 방호벽 | 낙하물방지망파손 | | 1.0 | | 1.00 | m | 2 | 2.00 | |
| 19 | 22년 | 방호벽 | 하단 콘크리트박리 | | 0.5 | 2.0 | 1.00 | ㎡ | 1 | 1.00 | |

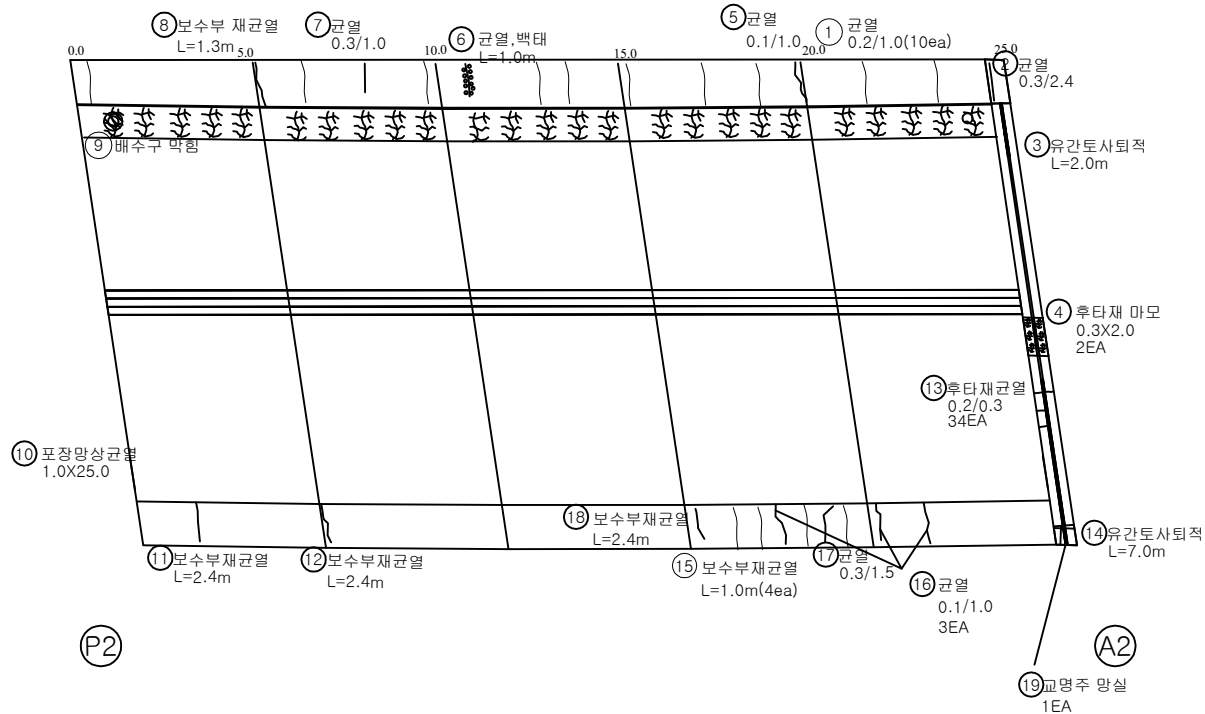
| | | | | | | 고산육교 바닥판상면 S3 |

| 번호 | 발생<br>년도 | 부재 | 손상내용 | 손상현황 | | | | | | 비 고 | |
|---|---|---|---|---|---|---|---|---|---|---|---|
| 1 | 19년 | 방호벽 | 방호벽 균열 | 0.2 | 1.0 | | 1.00 | m | 10 | 10.00 | |
| 3 | 14년 | 신축이음 | 유간토사회적 | | 2.0 | | 2.00 | m | 1 | 2.00 | |
| 4 | 14년 | 신축이음 | 후타재마모 | | 2.0 | 0.3 | 0.60 | ㎡ | 1 | 0.60 | |
| 6 | 14년 | 방호벽 | 균열및백태 | | 1.0 | | 1.00 | m | 1 | 1.00 | |
| 9 | 19년 | 배수시설 | 배수구막힘 | | | | 1.00 | EA | 1 | 1.00 | |
| 10 | 14년 | 교면포장 | 양상균열 | | 25.0 | 1.0 | 25.00 | ㎡ | 1 | 25.00 | |
| 13 | 14년 | 신축이음 | 후타재균열 | 0.2 | 0.3 | | 0.30 | m | 34 | 10.20 | |
| 19 | 14년 | 교면포장 | 교면주상실 | | | | 1.00 | EA | 1 | 1.00 | |

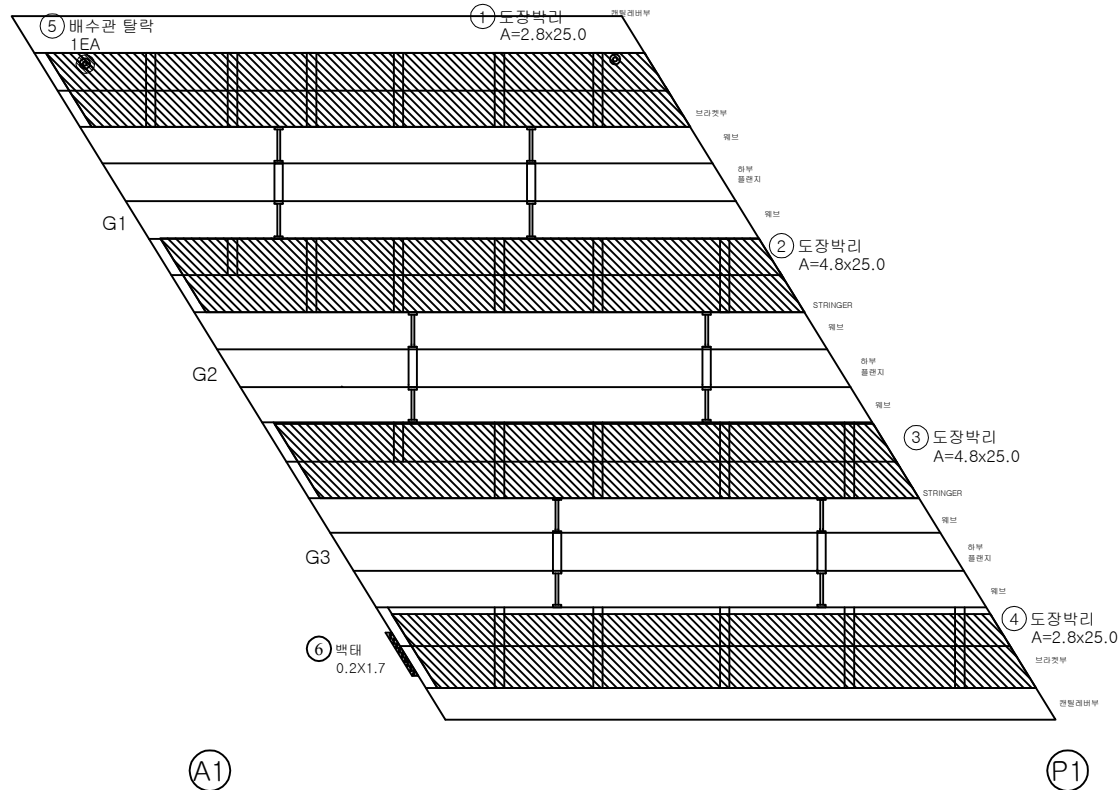
| | | | 고산육교 바닥판하면 거더(외부)S1 |

| 번호 | 발생<br>년도 | 부재 | 손상내용 | 손상현황 | | | | | | | 비 고 |
|---|---|---|---|---|---|---|---|---|---|---|---|
| 1 | 19년 | 바닥판하면 | 데크플레이트도장박리 | | 25.0 | 2.8 | 70.00 | m <sup>2</sup> | 1 | 70.00 | |
| 2 | 19년 | 바닥판하면 | 데크플레이트도장박리 | | 25.0 | 4.8 | 120.00 | m <sup>2</sup> | 1 | 120.00 | |
| 5 | 19년 | 배수시설 | 배수관탈락 | | | | 1.00 | EA | 1 | 1.00 | |
| 6 | 19년 | 바닥판하면 | 백태 | | 1.7 | 0.2 | 0.34 | m <sup>2</sup> | 1 | 0.34 | |

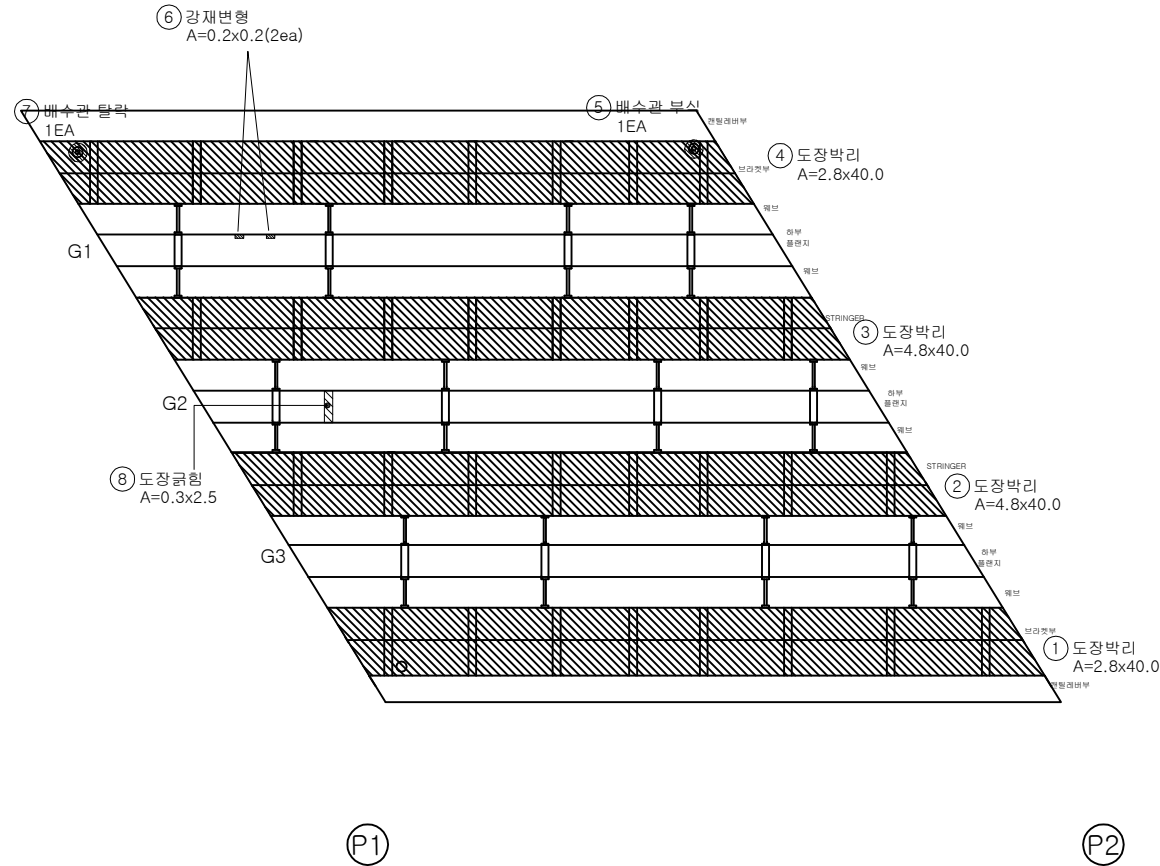
| | | | 고산육교 바닥판하면 거더(외부)S2 |

| 번호 | 발생<br>년도 | 부재 | 손상내용 | 손상현황 | | | | | | | 비 고 |
|---|---|---|---|---|---|---|---|---|---|---|---|
| 1 | 19년 | 바닥판하면 | 데크플레이트도장박리 | | 40.0 | 2.8 | 112.00 | m <sup>2</sup> | 1 | 112.00 | |
| 5 | 19년 | 배수시설 | 배수관부식 | | | | 1.00 | EA | 1 | 1.00 | |
| 6 | 19년 | 거더외부 | 강재변형 | | 0.2 | 0.2 | 0.04 | m <sup>2</sup> | 2 | 0.08 | |
| 7 | 19년 | 배수시설 | 배수관탈락 | | | | 1.00 | EA | 1 | 1.00 | |
| 8 | 19년 | 거더외부 | 도장균열 | | 0.3 | 2.5 | 0.75 | m <sup>2</sup> | 1 | 0.75 | |

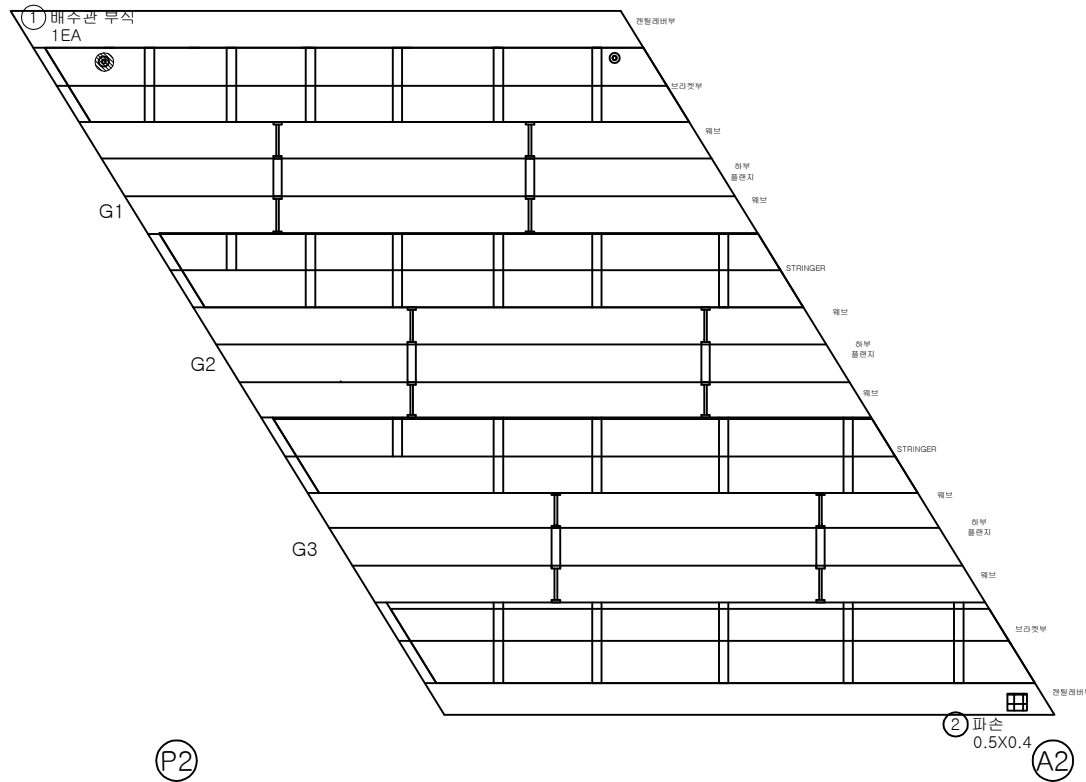
| 누수, 습윤부 | 낙하 | 퇴적물 | 도면명<br>고산육교 바닥판하면 거더(외부)S3 |

| 번호 | 발생<br>년도 | 부재 | 손상내용 | 손상현황 | | | | | | | 비 고 |
|---|---|---|---|---|---|---|---|---|---|---|---|
| 1 | 19년 | 배수시설 | 배수관부식 | | | | 1.00 | EA | 1 | 1.00 | |
| 2 | 22년 | 바닥판하면 | 파손 | | 0.5 | 0.4 | 0.20 | m² | 1 | 0.20 | |

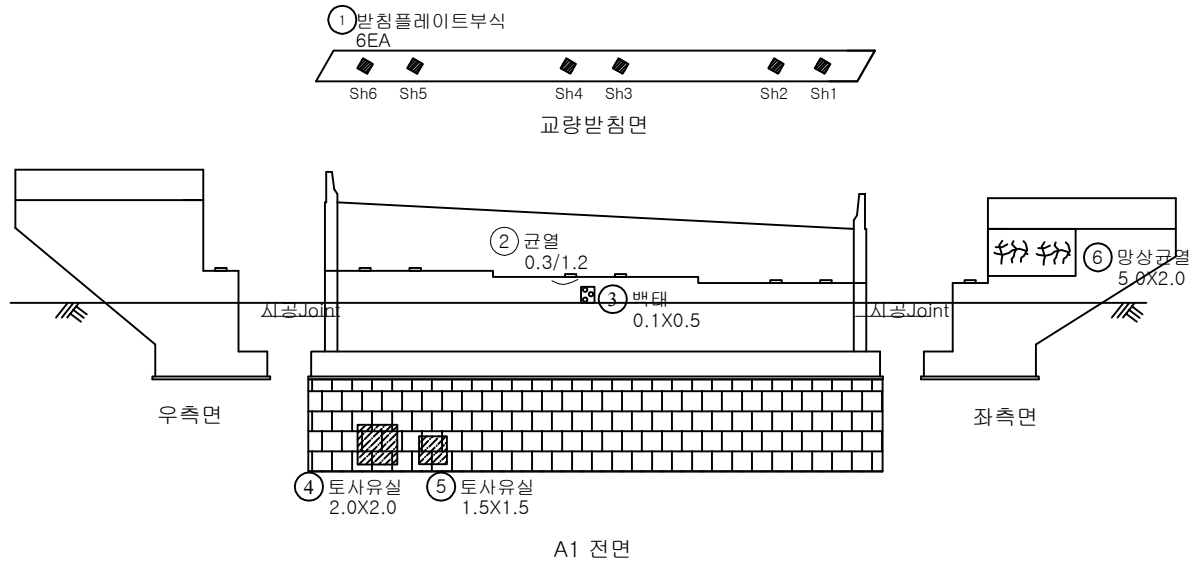
| 누수, 습윤부 | 토사유실 | 토사유실 | 도 면 명<br>고산육교 교대 A1 |

| 번호 | 발생<br>년도 | 부재 | 손상내용 | 손상현황 | | | | | | | 비 고 |
|---|---|---|---|---|---|---|---|---|---|---|---|
| 1 | 14년 | 교량받침 | 받침플레이트부식 | | | | 1.00 | EA | 6 | 6.00 | |
| 2 | 19년 | 교대 | 균열 | 0.3 | 1.2 | | 1.20 | m | 1 | 1.20 | |
| 6 | 14년 | 교대 | 망상균열 | | 5.0 | 2.0 | 10.00 | m <sup>2</sup> | 1 | 10.00 | |

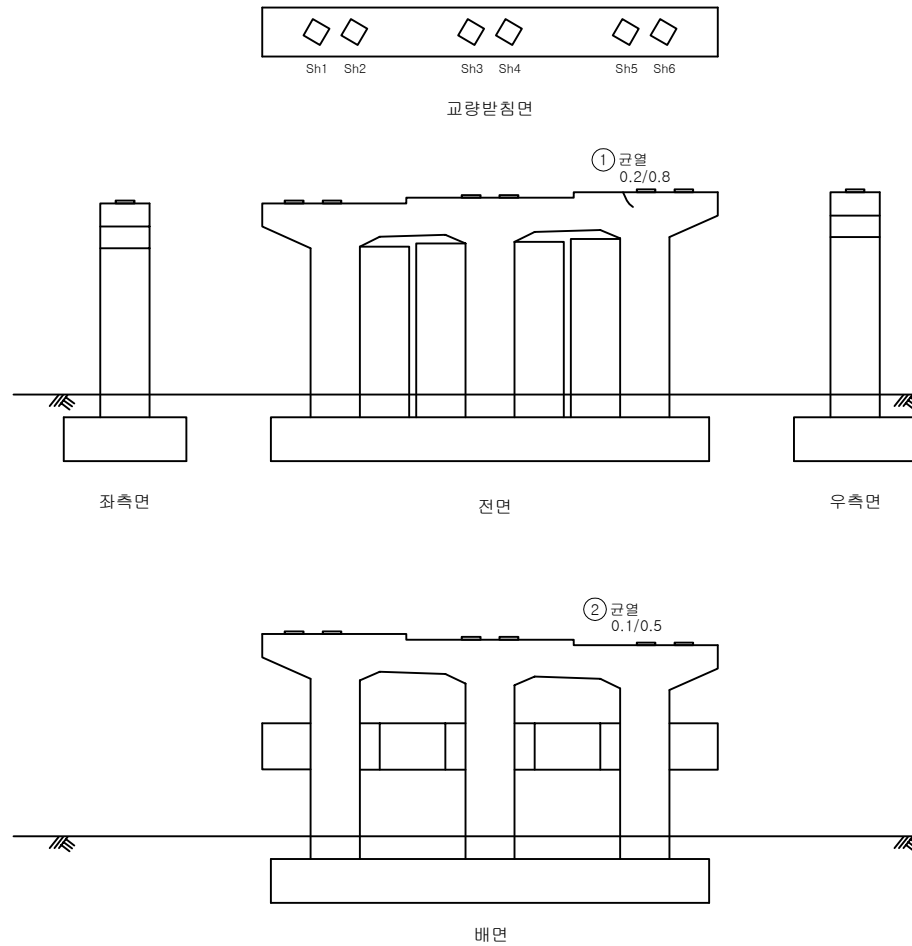
| 누수, 습윤부 | 박리 | 부식 | 도면명<br>고산육교 교각 P2 |

| 번호 | 발생<br>년도 | 부재 | 손상내용 | 손상현황 | | | | | | 비 고 | |
|---|---|---|---|---|---|---|---|---|---|---|---|
| 1 | 19년 | 교각 | 균열 | 0.2 | 0.8 | | 0.80 | m | 1 | 0.80 | |
| 2 | 14년 | 교각 | 균열 | 0.1 | 0.5 | | 0.50 | m | 1 | 0.50 | |
