2022년 국도43호선 3종시설물 양촌교 등 39개소  
정기안전점검용역

외관조사망도  
( 군하교 )

수원국토관리사무소

(주)명성엔지니어링

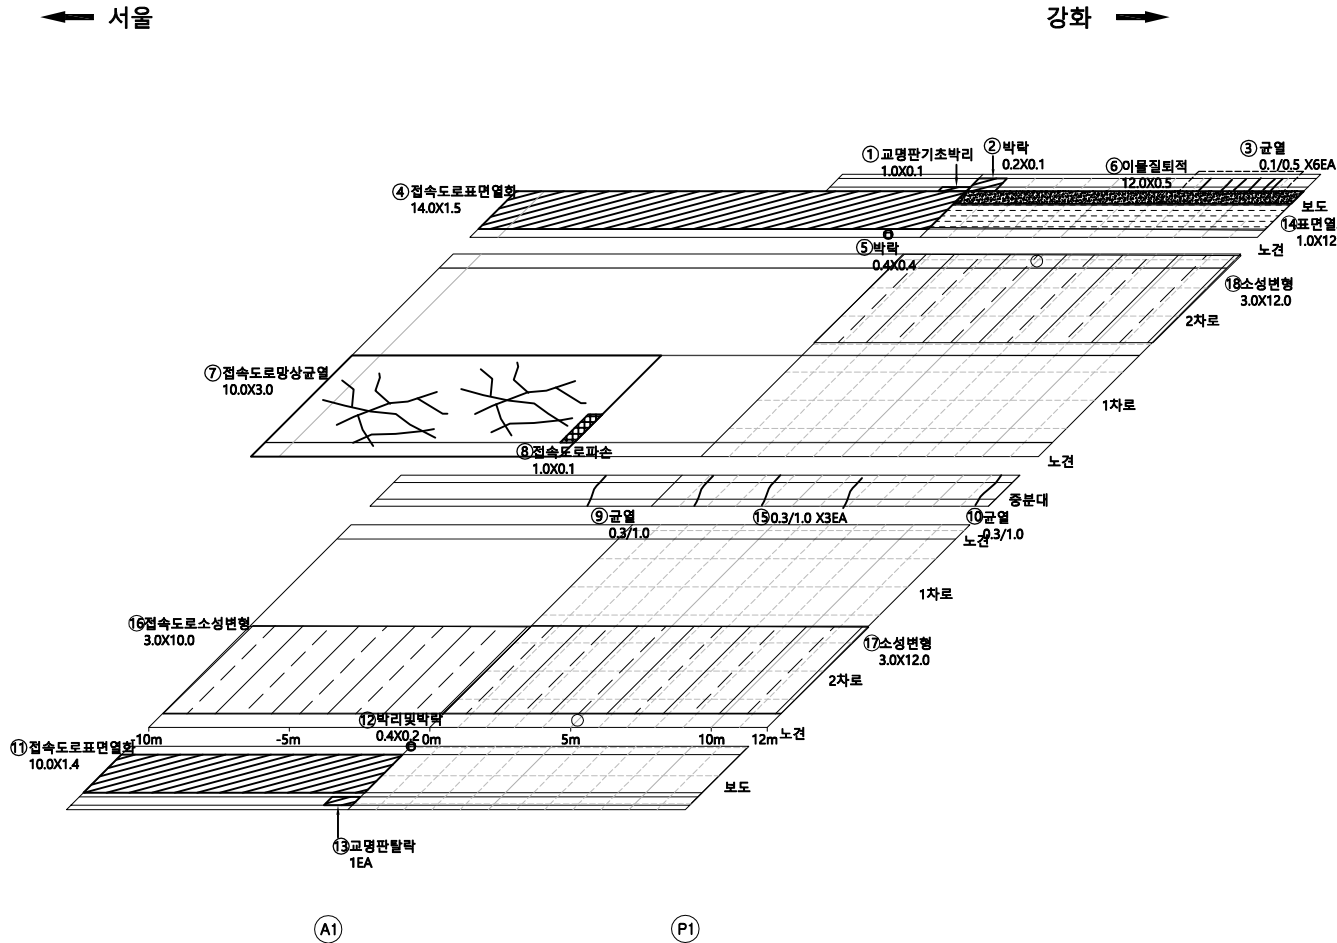
ID : 군하교 바닥판상면 S1

| 번호 | 발생<br>년도 | 부재 | 손상내용 | 손상현황 | | | | | | | 비 고 |
|---|---|---|---|---|---|---|---|---|---|---|---|
| 1 | 19년 | 난간월면석 | 교명판기초박리 | | 1.0 | 0.1 | 0.10 | m | 1 | 0.10 | |
| 2 | 19년 | 난간월면석 | 박락 | | 0.2 | 0.1 | 0.02 | m | 1 | 0.02 | |
| 3 | 19년 | 난간월면석 | 균열 | 0.1 | 0.5 | | 0.50 | m | 6 | 3.00 | |
| 4 | 19년 | 접속포장 | 접속도로표면열화 | | 14.0 | 1.5 | 21.00 | m | 1 | 21.00 | |
| 5 | 19년 | 보도부 | 박락 | | 0.4 | 0.4 | 0.16 | m | 1 | 0.16 | |
| 6 | 19년 | 보도부 | 이물질퇴적 | | 12.0 | 0.5 | 6.00 | m | 1 | 6.00 | |
| 7 | 19년 | 접속포장 | 접속도로망상균열 | | 10.0 | 3.0 | 30.00 | m | 1 | 30.00 | |
| 8 | 19년 | 접속포장 | 접속도로파손 | | 1.0 | 0.1 | 0.10 | m | 1 | 0.10 | |
| 9 | 19년 | 중분대 | 균열 | 0.3 | 1.0 | | 1.00 | m | 1 | 1.00 | |
| 10 | 19년 | 중분대 | 균열 | 0.3 | 1.0 | | 1.00 | m | 1 | 1.00 | |
| 11 | 19년 | 접속포장 | 접속도로표면열화 | | 10.0 | 1.4 | 14.00 | m | 1 | 14.00 | |
| 12 | 19년 | 보도부 | 박리및박락 | | 0.4 | 0.2 | 0.08 | m | 1 | 0.08 | |
| 13 | 19년 | 난간월면석 | 교명판발락 | | | | 1.00 | EA | 1 | 1.00 | |
| 14 | 22년 | 보도부 | 표면열화 | | 1.0 | 12.0 | 12.00 | m | 1 | 12.00 | |
| 15 | 22년 | 중분대 | 균열 | 0.3 | 1.0 | | 1.00 | m | 3 | 3.00 | |
| 16 | 22년 | 접속포장 | 접속도로소성변형 | | 3.0 | 10.0 | 30.00 | m | 1 | 30.00 | |
| 17 | 22년 | 교면포장 | 소성변형 | | 3.0 | 12.0 | 36.00 | m | 1 | 36.00 | |
| 18 | 22년 | 교면포장 | 소성변형 | | 3.0 | 12.0 | 36.00 | m | 1 | 36.00 | |

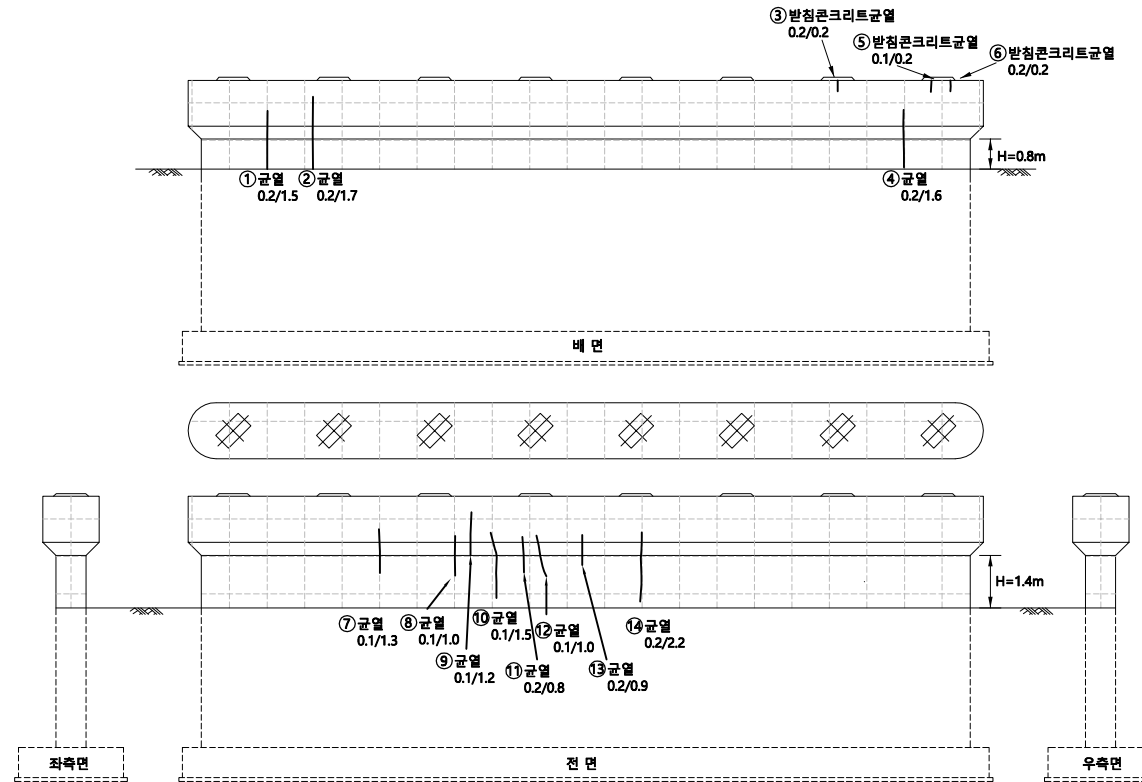
발 주 처  
수원국토관리사무소용역명  
2022년 국도43호선 3종시설물 양호교  
등 39개소 정기안전점검용역도면명  
군하교 교각 P1도면번호  
13

| 번호 | 발생<br>년도 | 부재 | 손상내용 | 손상현황 | | | | | | | 비 고 |
|---|---|---|---|---|---|---|---|---|---|---|---|
| 1 | 19년 | 교각 | 균열 | 0.2 | 1.5 | | 1.50 | m | 1 | 1.50 | |
| 2 | 19년 | 교각 | 균열 | 0.2 | 1.7 | | 1.70 | m | 1 | 1.70 | |
| 3 | 19년 | 교량받침 | 받침콘크리트균열 | 0.2 | 0.2 | | 2.30 | m | 1 | 2.30 | |
| 4 | 19년 | 교각 | 균열 | 0.2 | 1.6 | | 1.60 | m | 1 | 1.60 | |
| 5 | 19년 | 교량받침 | 받침콘크리트균열 | 0.1 | 0.2 | | 0.20 | m | 1 | 0.20 | |
| 6 | 19년 | 교량받침 | 받침콘크리트균열 | 0.2 | 0.2 | | 0.20 | m | 1 | 0.20 | |
| 7 | 19년 | 교각 | 균열 | 0.1 | 1.3 | | 1.30 | m | 1 | 1.30 | |
| 8 | 19년 | 교각 | 균열 | 0.1 | 1.0 | | 1.00 | m | 1 | 1.00 | |
| 9 | 19년 | 교각 | 균열 | 0.1 | 1.2 | | 1.20 | m | 1 | 1.20 | |
| 10 | 19년 | 교각 | 균열 | 0.1 | 1.5 | | 1.50 | m | 1 | 1.50 | |
| 11 | 19년 | 교각 | 균열 | 0.2 | 0.8 | | 0.80 | m | 1 | 0.80 | |
| 12 | 19년 | 교각 | 균열 | 0.1 | 1.0 | | 1.00 | m | 1 | 1.00 | |
| 13 | 19년 | 교각 | 균열 | 0.2 | 0.9 | | 0.90 | m | 1 | 0.90 | |
| 14 | 19년 | 교각 | 균열 | 0.2 | 2.2 | | 2.20 | m | 1 | 2.20 | |

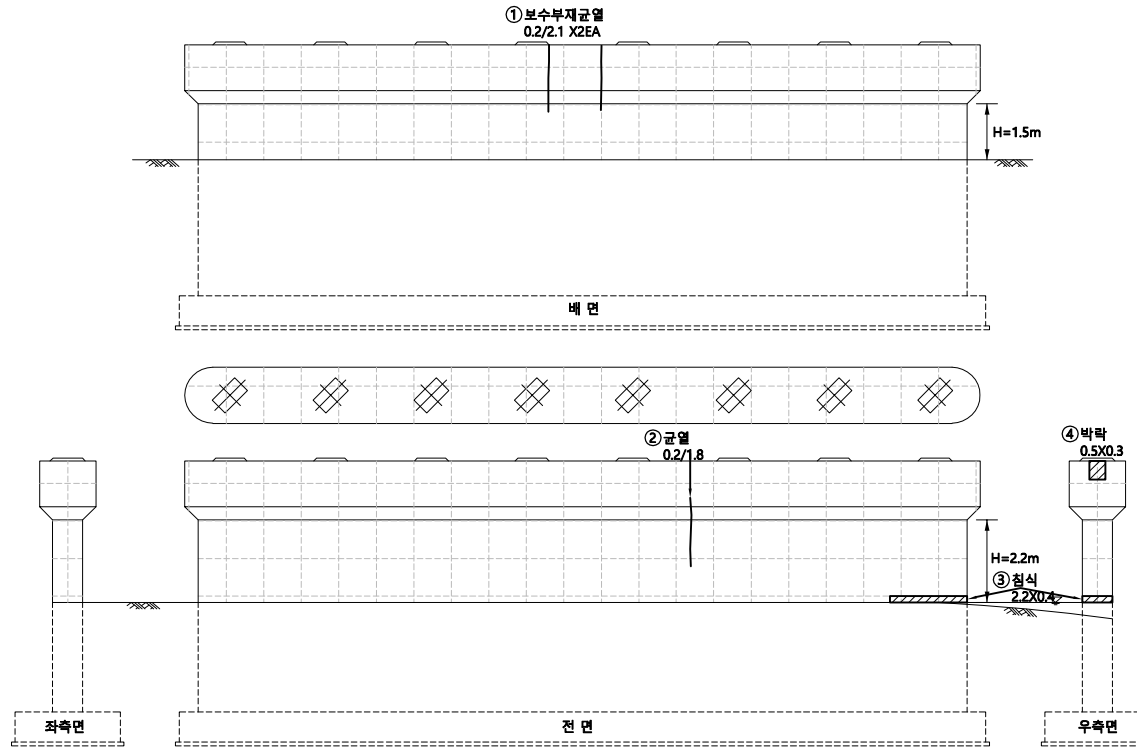
| 번호 | 발생<br>년도 | 부재 | 손상내용 | 손상현황 | | | | | | | 비고 |
|---|---|---|---|---|---|---|---|---|---|---|---|
| 1 | 19년 | 교각 | 보수부재균열 | 0.2 | 2.1 | | 2.10 | m | 2 | 4.20 | |
| 2 | 19년 | 교각 | 균열 | 0.2 | 1.8 | | 1.80 | m | 1 | 1.80 | |

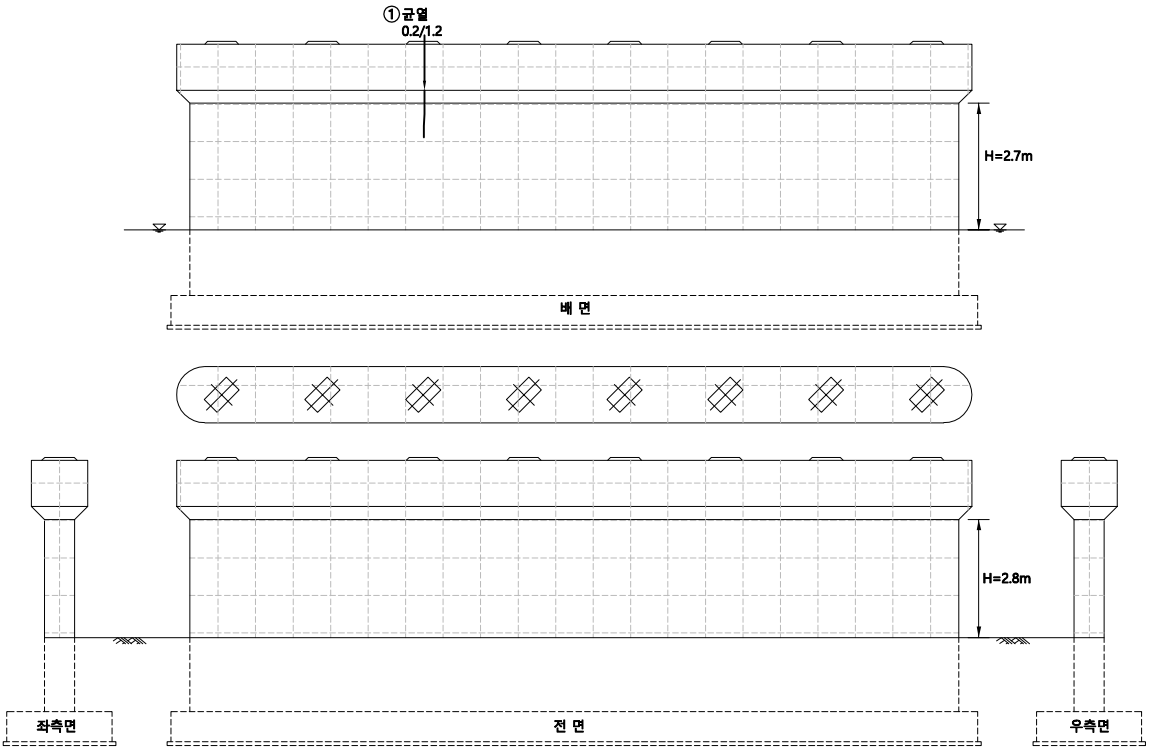
| 번호 | 발생<br>년도 | 부재 | 손상내용 | 손상현황 | | | | | | | 비 고 |
|---|---|---|---|---|---|---|---|---|---|---|---|
| 1 | 19년 | 교각 | 균열 | 0.2 | 1.2 | | 1.20 | m | 1 | 1.20 | |

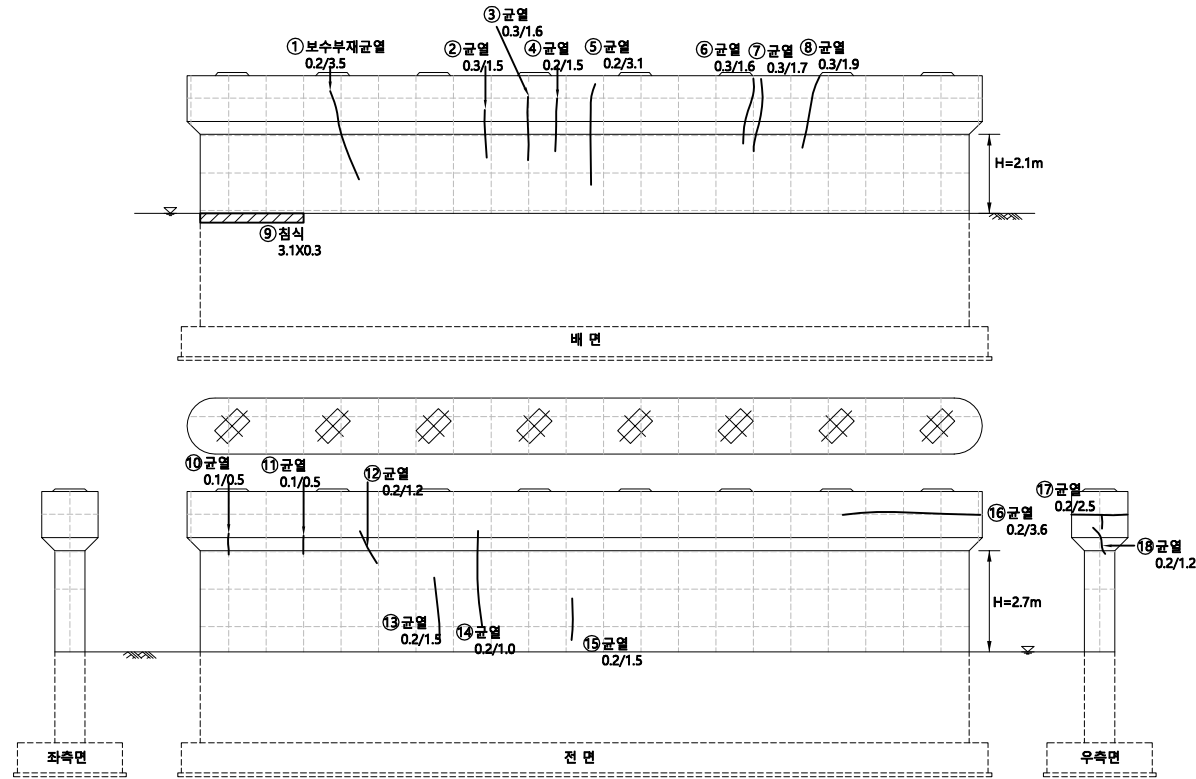
발 주 처  
수원국토관리사무소용역명  
2022년 국도43호선 3종시설물 양호교  
등 39개소 정기안전점검용역도면명  
군하교 교각 P4도면번호  
16

| 번호 | 발생<br>년도 | 부재 | 손상내용 | 손상현황 | | | | | | | 비 고 |
|---|---|---|---|---|---|---|---|---|---|---|---|
| 1 | 19년 | 교각 | 보수부재균열 | 0.2 | 3.5 | | 3.50 | m | 1 | 3.50 | |
| 2 | 19년 | 교각 | 균열 | 0.3 | 1.5 | | 1.50 | m | 1 | 1.50 | |
| 3 | 19년 | 교각 | 균열 | 0.3 | 1.8 | | 1.80 | m | 1 | 1.80 | |
| 4 | 19년 | 교각 | 균열 | 0.2 | 1.5 | | 1.50 | m | 1 | 1.50 | |
| 5 | 19년 | 교각 | 균열 | 0.2 | 3.1 | | 3.10 | m | 1 | 3.10 | |
| 6 | 19년 | 교각 | 균열 | 0.3 | 1.6 | | 1.60 | m | 1 | 1.60 | |
| 7 | 19년 | 교각 | 균열 | 0.3 | 1.7 | | 1.70 | m | 1 | 1.70 | |
| 8 | 19년 | 교각 | 균열 | 0.3 | 1.9 | | 1.90 | m | 1 | 1.90 | |
| 10 | 19년 | 교각 | 균열 | 0.1 | 0.5 | | 0.50 | m | 1 | 0.50 | |
| 11 | 19년 | 교각 | 균열 | 0.1 | 0.5 | | 0.50 | m | 1 | 0.50 | |
| 12 | 19년 | 교각 | 균열 | 0.2 | 1.2 | | 1.20 | m | 1 | 1.20 | |
| 13 | 19년 | 교각 | 균열 | 0.2 | 1.5 | | 1.50 | m | 1 | 1.50 | |
| 14 | 19년 | 교각 | 균열 | 0.2 | 1.0 | | 1.00 | m | 1 | 1.00 | |
| 15 | 19년 | 교각 | 균열 | 0.2 | 1.5 | | 1.50 | m | 1 | 1.50 | |
| 16 | 19년 | 교각 | 균열 | 0.2 | 3.6 | | 3.60 | m | 1 | 3.60 | |
| 17 | 19년 | 교각 | 균열 | 0.2 | 2.5 | | 2.50 | m | 1 | 2.50 | |
| 18 | 19년 | 교각 | 균열 | 0.2 | 1.2 | | 1.20 | m | 1 | 1.20 | |

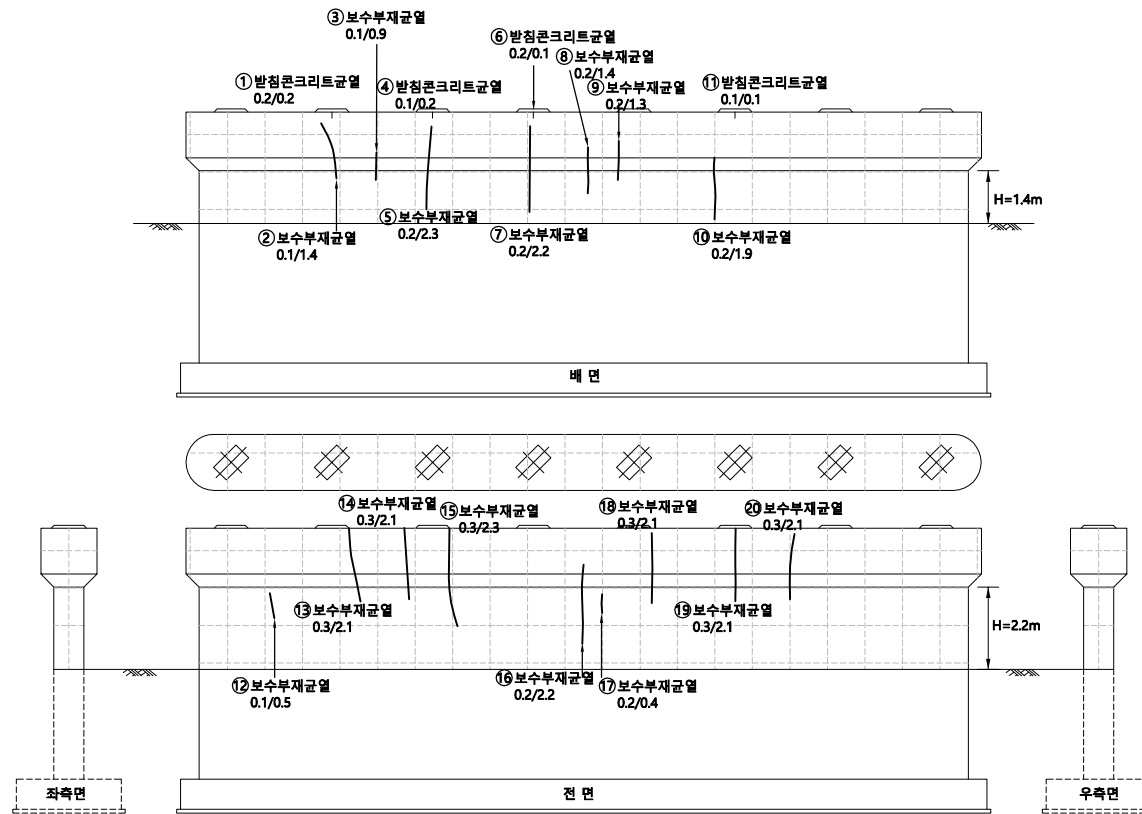
| 번호 | 발생<br>년도 | 부재 | 손상내용 | 손상현황 | | | | | | | 비고 |
|---|---|---|---|---|---|---|---|---|---|---|---|
| 1 | 19년 | 교량받침 | 발침콘크리트균열 | 0.2 | 0.2 | | 0.20 | m | 1 | 0.20 | |
| 2 | 19년 | 교각 | 보수부재균열 | 0.1 | 1.4 | | 1.40 | m | 1 | 1.40 | |
| 3 | 19년 | 교각 | 보수부재균열 | 0.1 | 0.9 | | 0.90 | m | 1 | 0.90 | |
| 4 | 19년 | 교량받침 | 발침콘크리트균열 | 0.1 | 0.2 | | 0.20 | m | 1 | 0.20 | |
| 5 | 19년 | 교각 | 보수부재균열 | 0.2 | 2.3 | | 2.30 | m | 1 | 2.30 | |
| 6 | 19년 | 교량받침 | 발침콘크리트균열 | 0.2 | 0.1 | | 0.10 | m | 1 | 0.10 | |
| 7 | 19년 | 교각 | 보수부재균열 | 0.2 | 2.2 | | 2.20 | m | 1 | 2.20 | |
| 8 | 19년 | 교각 | 보수부재균열 | 0.2 | 1.4 | | 1.40 | m | 1 | 1.40 | |
| 9 | 19년 | 교각 | 보수부재균열 | 0.2 | 1.3 | | 1.30 | m | 1 | 1.30 | |
| 10 | 19년 | 교각 | 보수부재균열 | 0.2 | 1.9 | | 1.90 | m | 1 | 1.90 | |
| 11 | 19년 | 교량받침 | 발침콘크리트균열 | 0.1 | 0.1 | | 0.10 | m | 1 | 0.10 | |
| 12 | 19년 | 교각 | 보수부재균열 | 0.1 | 0.5 | | 0.50 | m | 1 | 0.50 | |
| 13 | 19년 | 교각 | 보수부재균열 | 0.3 | 2.1 | | 2.10 | m | 1 | 2.10 | |
| 14 | 19년 | 교각 | 보수부재균열 | 0.3 | 2.1 | | 2.10 | m | 1 | 2.10 | |
| 15 | 19년 | 교각 | 보수부재균열 | 0.3 | 2.3 | | 2.30 | m | 1 | 2.30 | |
| 16 | 19년 | 교각 | 보수부재균열 | 0.2 | 2.2 | | 2.20 | m | 1 | 2.20 | |
| 17 | 19년 | 교각 | 보수부재균열 | 0.2 | 0.4 | | 0.40 | m | 1 | 0.40 | |
| 18 | 19년 | 교각 | 보수부재균열 | 0.3 | 2.1 | | 2.10 | m | 1 | 2.10 | |
| 19 | 19년 | 교각 | 보수부재균열 | 0.3 | 2.1 | | 2.10 | m | 1 | 2.10 | |
| 20 | 19년 | 교각 | 보수부재균열 | 0.3 | 2.1 | | 2.10 | m | 1 | 2.10 | |

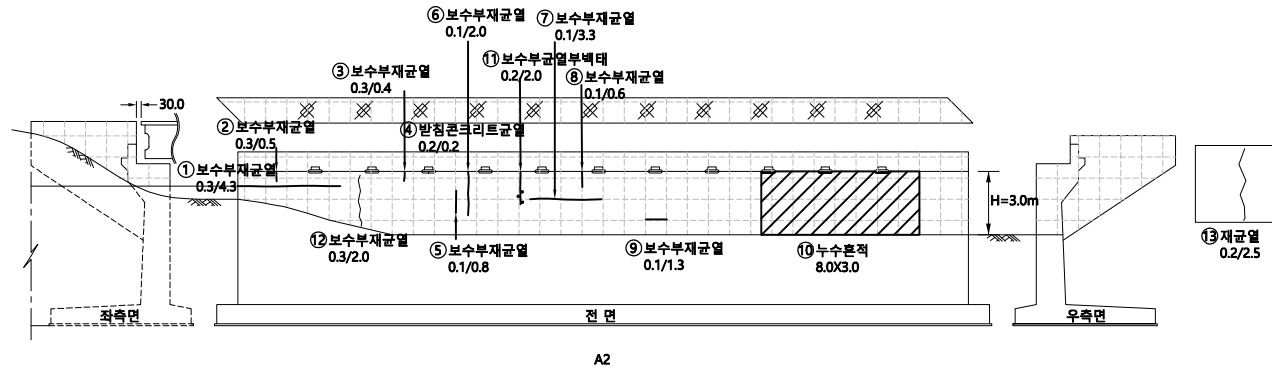
| 번호 | 발생<br>년도 | 부재 | 손상내용 | 손상현황 | | | | | | | 비 고 |
|---|---|---|---|---|---|---|---|---|---|---|---|
| 1 | 19년 | 교대 | 보수부재균열 | 0.3 | 4.3 | | 4.30 | m | 1 | 4.30 | |
| 2 | 19년 | 교대 | 보수부재균열 | 0.3 | 0.5 | | 0.50 | m | 1 | 0.50 | |
| 3 | 19년 | 교대 | 보수부재균열 | 0.3 | 0.4 | | 0.40 | m | 1 | 0.40 | |
| 4 | 19년 | 교량발판 | 발판콘크리트균열 | 0.2 | 0.2 | | 0.20 | m | 1 | 0.20 | |
| 5 | 19년 | 교대 | 보수부재균열 | 0.1 | 0.8 | | 0.80 | m | 1 | 0.80 | |
| 6 | 19년 | 교대 | 보수부재균열 | 0.1 | 2.0 | | 2.00 | m | 1 | 2.00 | |
| 7 | 19년 | 교대 | 보수부재균열 | 0.1 | 3.3 | | 3.30 | m | 1 | 3.30 | |
| 8 | 19년 | 교대 | 보수부재균열 | 0.1 | 0.6 | | 0.60 | m | 1 | 0.60 | |
| 9 | 19년 | 교대 | 보수부재균열 | 0.1 | 1.3 | | 1.30 | m | 1 | 1.30 | |
| 10 | 19년 | 교대 | 누수흔적 | | 8.0 | 3.0 | 24.00 | ㎡ | 1 | 24.00 | |
| 11 | 22년 | 교대 | 보수부재균열부백태 | 0.2 | 2.0 | | 2.00 | m | 1 | 2.00 | |
| 12 | 22년 | 교대 | 보수부재균열 | 0.3 | 2.0 | | 2.00 | m | 1 | 2.00 | |
| 13 | 22년 | 옹벽 | 재균열 | 0.2 | 2.5 | | 2.50 | m | 1 | 2.50 | |
