2022년 국도43호선 3종시설물 양촌교 등 39개소  
정기안전점검용역

외관조사망도  
( 향산교 )

수원국토관리사무소

(주)명성엔지니어링

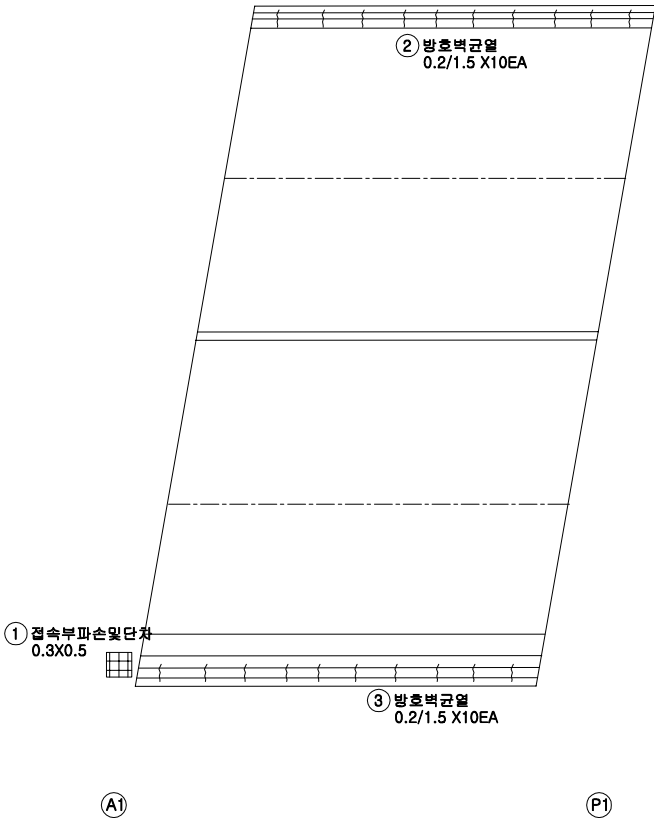
| 도 면 명 | 향산교 바닥판상면S1 |

| 번<br>호 | 발생<br>년도 | 부재 | 손상내용 | 손상현황 | | | | | | | 비 고 |
|---|---|---|---|---|---|---|---|---|---|---|---|
| 1 | 22년 | 방호벽 | 접속부파손및단차 | | 0.3 | 0.5 | 0.15 | m | 1 | 0.15 | |
| 2 | 22년 | 방호벽 | 방호벽균열 | 0.2 | 1.5 | | 1.50 | m | 10 | 15.00 | |
| 3 | 22년 | 방호벽 | 방호벽균열 | 0.2 | 1.5 | | 1.50 | m | 10 | 15.00 | |

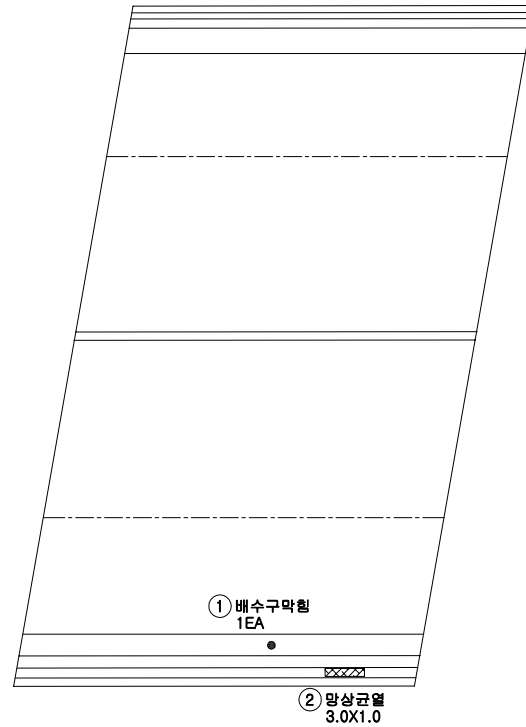
발 주 처  
수원국토관리사무소용역명  
2022년 국도43호선 3종시설물 양촌교  
등 39개소 정기안전점검용역도면명  
향산교 바닥판상면 S2도면번호  
04

| 번호 | 발생<br>년도 | 부재 | 손상내용 | 손상현황 | | | | | | | 비 고 |
|---|---|---|---|---|---|---|---|---|---|---|---|
| 1 | 22년 | 배수시설 | 배수구막힘 | | 0.3 | 0.5 | 0.15 | ㎡ | 1 | 0.15 | |
| 2 | 22년 | 방호벽 | 망상균열 | | 3.0 | 1.0 | 3.00 | ㎡ | 1 | 3.00 | |

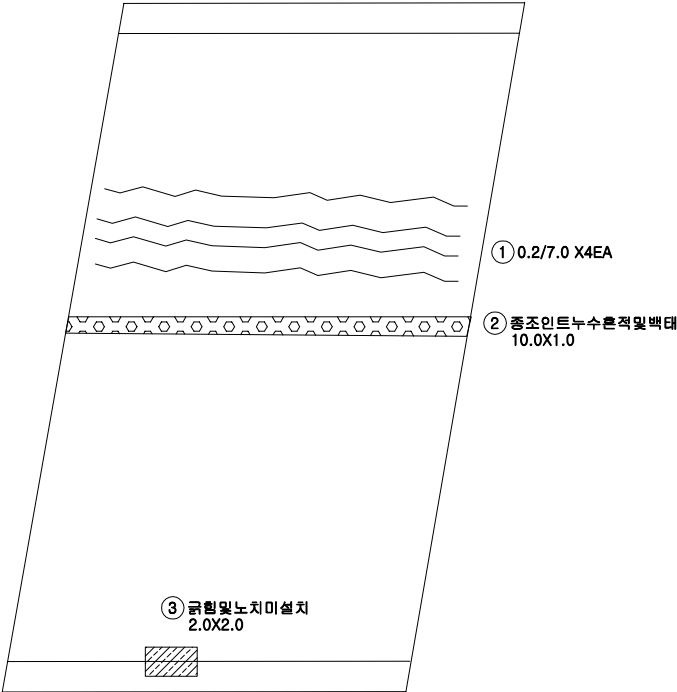
도 면 명  
향산교 바닥판하면S1

| 번<br>호 | 발생<br>년 도 | 부재 | 손상내용 | 손상현황 | | | | | | | 비 고 |
|---|---|---|---|---|---|---|---|---|---|---|---|
| 1 | 22년 | 바닥판하면 | 균열 | 0.2 | 7.0 | | 7.00 | m | 4 | 28.00 | |
| 2 | 22년 | 바닥판하면 | 종조인트누수흔적및백태 | | 10.0 | 1.0 | 10.00 | ㎡ | 1 | 10.00 | |
| 3 | 22년 | 바닥판하면 | 균형및노치미설치 | | 2.0 | 2.0 | 4.00 | ㎡ | 1 | 4.00 | |

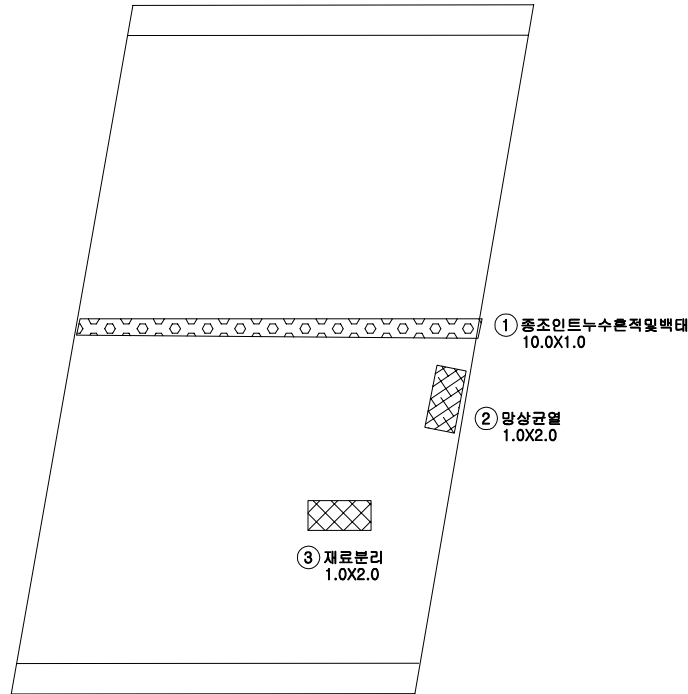
도면명  
향산교 바닥판하면 S2

| 번호 | 발생<br>년도 | 부재 | 손상내용 | 손상현황 | | | | | | | 비고 |
|---|---|---|---|---|---|---|---|---|---|---|---|
| 1 | 22년 | 바닥판하면 | 종조인트누수흔적및백태 | | 10.0 | 1.0 | 10.00 | ㎡ | 1 | 10.00 | |
| 2 | 22년 | 바닥판하면 | 망상균열 | | 1.0 | 2.0 | 2.00 | ㎡ | 1 | 2.00 | |
| 3 | 22년 | 바닥판하면 | 재료분리 | | 1.0 | 2.0 | 2.00 | ㎡ | 1 | 2.00 | |

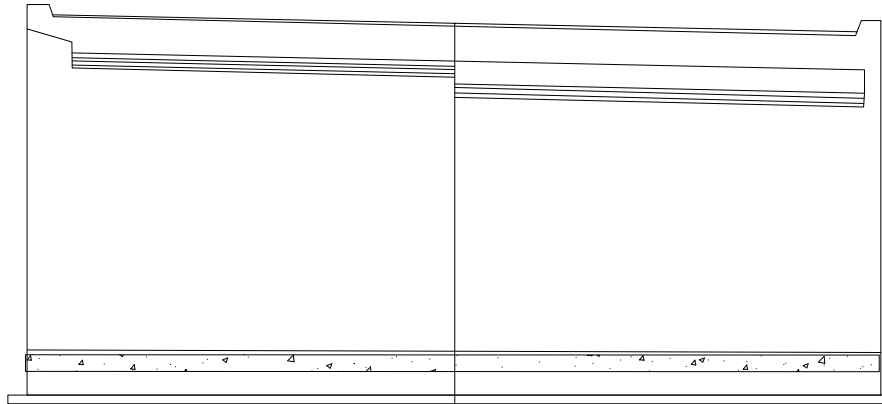
발 주 처  
수원국토관리사무소용 역 명  
2022년 국도43호선 3종시설물 양촌교  
등 39개소 정기안전점검용역도 면 명  
향산교 교대 A2도 면 번호  
08

| 번호 | 발생<br>년도 | 부재 | 손상내용 | 손상현황 | | | | | | | 비 고 |
|---|---|---|---|---|---|---|---|---|---|---|---|
| 1 | 22년 | 교대 | 접속부이격 | | 3.0 | | 3.00 | m | 1 | 3.00 | |
| 2 | 22년 | 교대 | 보강토상단파손및철근노출 | | 0.5 | 1.0 | 0.50 | m | 1 | 0.50 | |
| 3 | 22년 | 배수시설 | 배수로토사퇴적 | | 28.0 | | 28.00 | m | 1 | 28.00 | |

① 접속부이격  
L=3.0m
