2022년 국도43호선 3종시설물 양촌교 등 39개소  
정기안전점검용역

외관조사망도  
( 태리IC육교(상) )

수원국토관리사무소

(주)명성엔지니어링

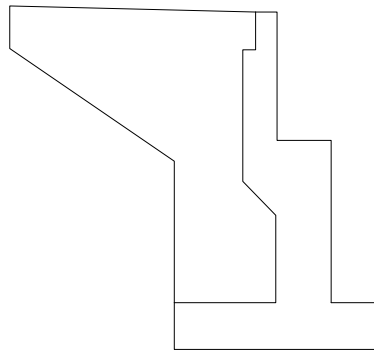
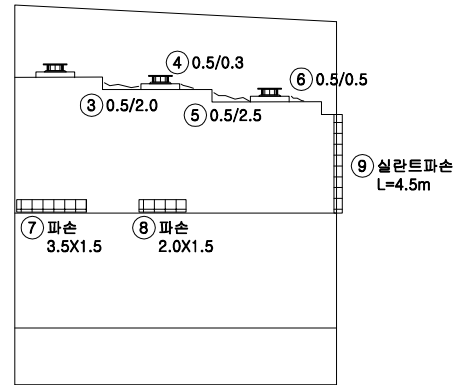
발 주 처  
수원국토관리사무소용역명  
2022년 국도43호선 3종시설물 양호교  
등 39개소 정기안전점검용역도면명  
태리IC육교(상) 교대 A1도면번호  
10

| 번호 | 발생<br>년도 | 부재 | 손상내용 | 손상현황 | | | | | | | 비 고 |
|---|---|---|---|---|---|---|---|---|---|---|---|
| 1 | 22년 | 교량받침 | 무수축물탈파손 | | 0.2 | 0.5 | 0.10 | ㎡ | 1 | 0.10 | |
| 2 | 22년 | 교량받침 | 무수축물탈파손 | | 0.2 | 0.2 | 0.04 | ㎡ | 2 | 0.08 | |
| 3 | 22년 | 교대 | 균열 | 0.5 | 2.0 | | 2.00 | m | 1 | 2.00 | |
| 4 | 22년 | 교대 | 균열 | 0.5 | 0.3 | | 0.30 | m | 1 | 0.30 | |
| 5 | 22년 | 교대 | 균열 | 0.5 | 2.5 | | 2.50 | m | 1 | 2.50 | |
| 6 | 22년 | 교대 | 균열 | 0.5 | 0.5 | | 0.50 | m | 1 | 0.50 | |
| 7 | 22년 | 교대 | 파손 | | 3.5 | 1.5 | 5.25 | ㎡ | 1 | 5.25 | |
| 8 | 22년 | 교대 | 파손 | | 2.0 | 1.5 | 3.00 | ㎡ | 1 | 3.00 | |
| 9 | 22년 | 교대 | 실란트파손 | | 4.5 | | 4.50 | m | 1 | 4.50 | |

① 무수축물탈파손  
0.2X0.5

② 무수축물탈파손  
0.2X0.2 X2EA

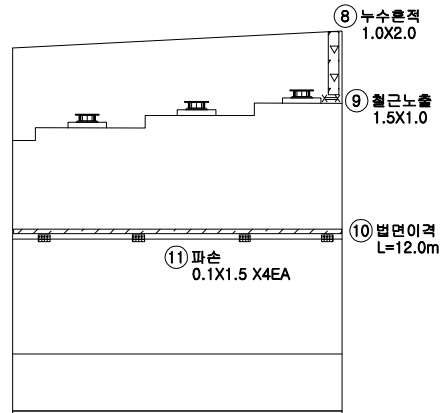
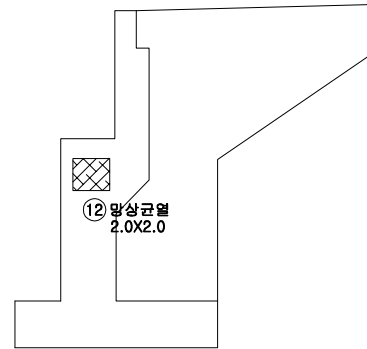
태리IC육교(상) 교대 A2

| 번호 | 발생<br>년도 | 부재 | 손상내용 | 손상현황 | | | | | | | 비 고 |
|---|---|---|---|---|---|---|---|---|---|---|---|
| 1 | 22년 | 교량받침 | 무수축물탈파손 | | 0.5 | 0.5 | 0.25 | ㎡ | 1 | 0.25 | |
| 2 | 22년 | 교량받침 | 볼트탈락 | | | | 1.00 | EA | 3 | 3.00 | |
| 3 | 22년 | 교량받침 | 볼트탈락 | | | | 1.00 | EA | 2 | 2.00 | |
| 4 | 22년 | 교량받침 | 볼트탈락 | | | | 1.00 | EA | 2 | 2.00 | |
| 5 | 22년 | 교량받침 | 받침부식 | | | | 1.00 | EA | 3 | 3.00 | |
| 6 | 22년 | 교량받침 | 받침설치오류 | | | | 1.00 | EA | 3 | 3.00 | |
| 7 | 22년 | 교량받침 | 받침콘크리트망상균열 | | 1.0 | 0.3 | 0.30 | ㎡ | 1 | 0.30 | |
| 8 | 22년 | 교대 | 누수흔적 | | 1.0 | 2.0 | 2.00 | ㎡ | 1 | 2.00 | |
| 9 | 22년 | 교대 | 철근노출 | | 1.5 | 1.0 | 1.50 | ㎡ | 1 | 1.50 | |
| 10 | 22년 | 교대 | 법면이격 | | 12.0 | | 12.00 | m | 1 | 12.00 | |
| 11 | 22년 | 교대 | 파손 | | 0.1 | 1.5 | 0.15 | ㎡ | 4 | 0.60 | |
| 12 | 22년 | 교대 | 망상균열 | | 2.0 | 2.0 | 4.00 | ㎡ | 1 | 4.00 | |
