2022년 국도43호선 3종시설물 양촌교 등 39개소  
정기안전점검용역

외관조사망도  
( 태리IC육교(하) )

수원국토관리사무소

(주)명성엔지니어링

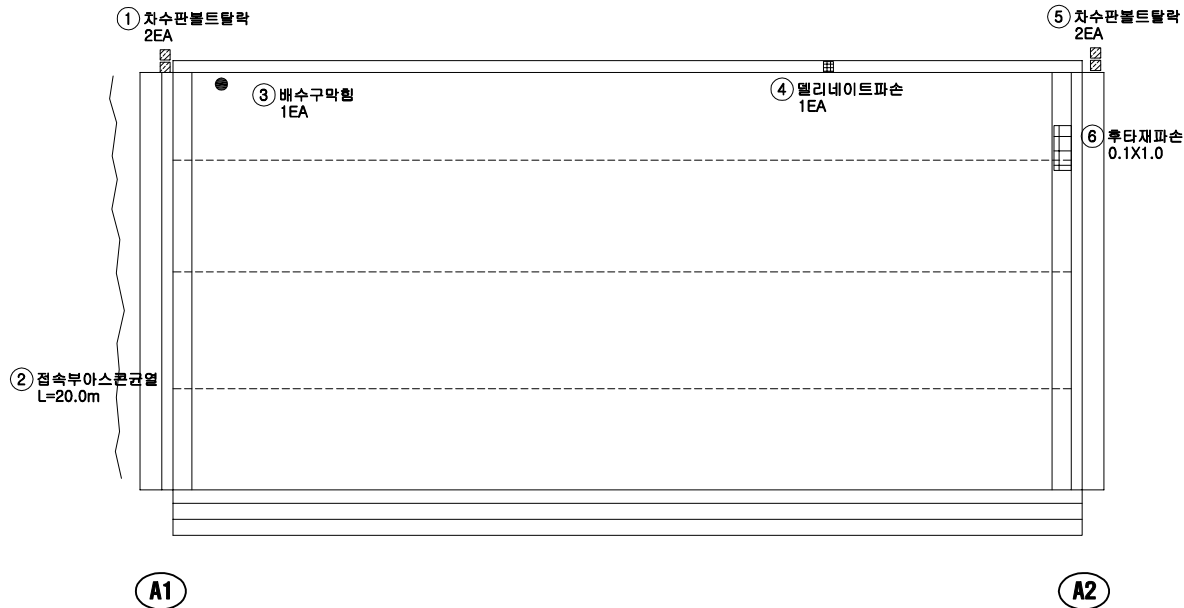
발 주 처  
수원국토관리사무소용 역 명  
2022년 국도43호선 3종시설물 양호교  
등 39개소 정기안전점검용역도 면 명  
태리IC육교(하) 바닥판상면S1도 면 번호  
01

| 번<br>호 | 발생<br>년 도 | 부재 | 손상내용 | 손상현황 | | | | | | | 비 고 |
|---|---|---|---|---|---|---|---|---|---|---|---|
| 1 | 22년 | 신축이음 | 차수판볼트탈락 | | | | 1.00 | EA | 2 | 2.00 | |
| 2 | 22년 | 교면포장 | 접속부아스콘균열 | | 20.0 | | 20.00 | m | 1 | 20.00 | |
| 3 | 22년 | 배수시설 | 배수구막힘 | | | | 1.00 | EA | 1 | 1.00 | |
| 4 | 22년 | 방호벽 | 멀리네이트파손 | | | | 1.00 | EA | 1 | 1.00 | |
| 5 | 22년 | 신축이음 | 차수판볼트탈락 | | | | 1.00 | EA | 2 | 2.00 | |
| 6 | 22년 | 신축이음 | 후타재파손 | | 0.1 | 1.0 | 0.10 | m <sup>2</sup> | 1 | 0.10 | |

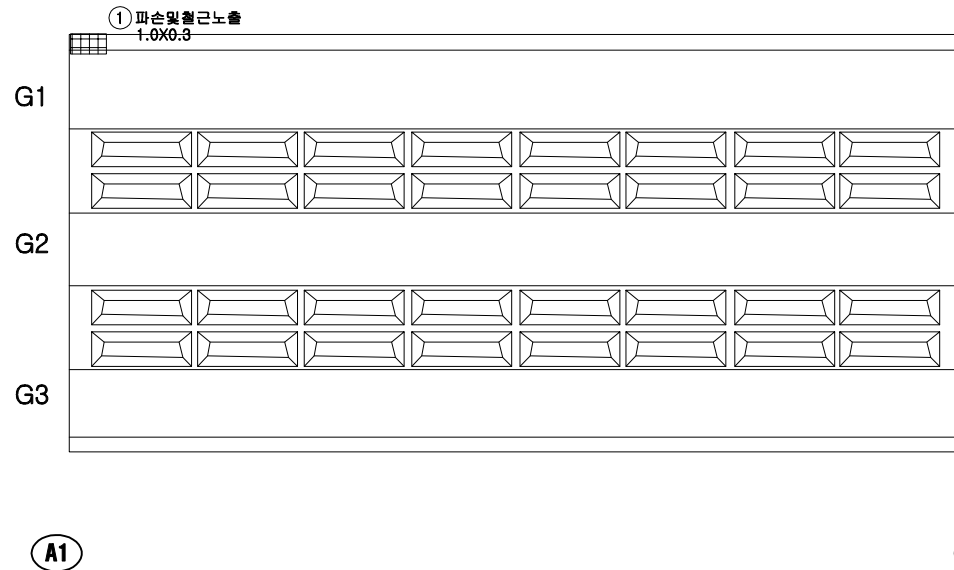
발 주 처  
수원국토관리사무소용 역 명  
2022년 국도43호선 3종시설물 양촌교  
등 39개소 정기안전점검용역도 면 명  
태리IC육교(하) 바닥판하면S1도 면 번호  
02

| 번<br>호 | 발생<br>년도 | 부재 | 손상내용 | 손상현황 | | | | | | | 비 고 |
|---|---|---|---|---|---|---|---|---|---|---|---|
| 1 | 22년 | 바닥판하면 | 파손및철근노출 | | 1.0 | 0.3 | 0.30 | m <sup>2</sup> | 1 | 0.30 | |

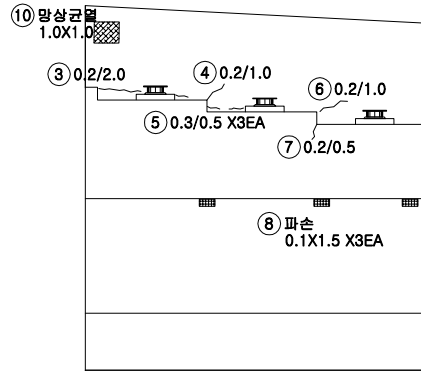
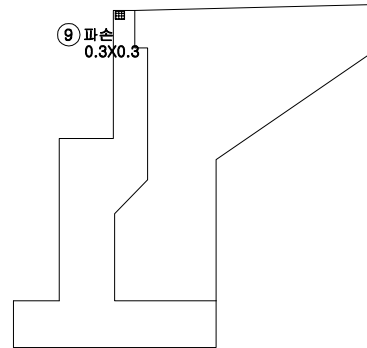
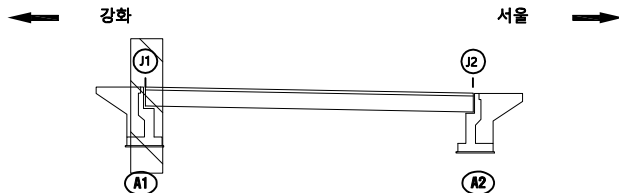
발 주 처  
수원국토관리사무소용역명  
2022년 국도43호선 3종시설물 양호교  
등 39개소 정기안전점검용역도면명  
테리IC육교(하) 교대 A1도면번호  
10

| 번<br>호 | 발생<br>년 도 | 부재 | 손상내용 | 손상현황 | | | | | | | 비 고 |
|---|---|---|---|---|---|---|---|---|---|---|---|
| 1 | 22년 | 교량발침 | 발침부식 | | | | 1.00 | EA | 1 | 1.00 | |
| 2 | 22년 | 교량발침 | 발침콘크리트균열 | 0.2 | 0.5 | | 0.50 | m | 1 | 0.50 | |
| 3 | 22년 | 교대 | 균열 | 0.2 | 2.0 | | 2.00 | m | 1 | 2.00 | |
| 4 | 22년 | 교대 | 균열 | 0.2 | 1.0 | | 1.00 | m | 1 | 1.00 | |
| 5 | 22년 | 교대 | 균열 | 0.3 | 0.5 | | 0.50 | m | 3 | 1.50 | |
| 6 | 22년 | 교대 | 균열 | 0.2 | 1.0 | | 1.00 | m | 1 | 1.00 | |
| 7 | 22년 | 교대 | 균열 | 0.2 | 0.5 | | 0.50 | m | 1 | 0.50 | |
| 8 | 22년 | 교대 | 파손 | | 0.1 | 1.5 | 0.15 | m <sup>2</sup> | 3 | 0.45 | |
| 9 | 22년 | 교대 | 파손 | | 0.3 | 0.3 | 0.09 | m <sup>2</sup> | 1 | 0.09 | |
| 10 | 22년 | 교대 | 망상균열 | | 1.0 | 1.0 | 1.00 | m <sup>2</sup> | 1 | 1.00 | |

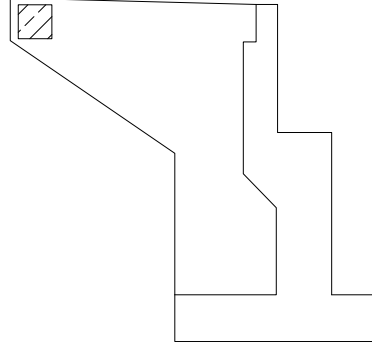
| 번호 | 발생<br>년도 | 부재 | 손상내용 | 손상현황 | | | | | | | 비 고 |
|---|---|---|---|---|---|---|---|---|---|---|---|
| 9 | 22년 | 교대 | 날개벽토사유실 | | 1.5 | 1.5 | 2.25 | ㎡ | 1 | 2.25 | |

⑨ 날개벽토사유실  
1.5X1.5(T=3.0m)
