2022년 국도43호선 3종시설물 양촌교 등 39개소  
정기안전점검용역

외관조사망도  
(태리 IC램프 A교)

수원국토관리사무소

(주)명성엔지니어링

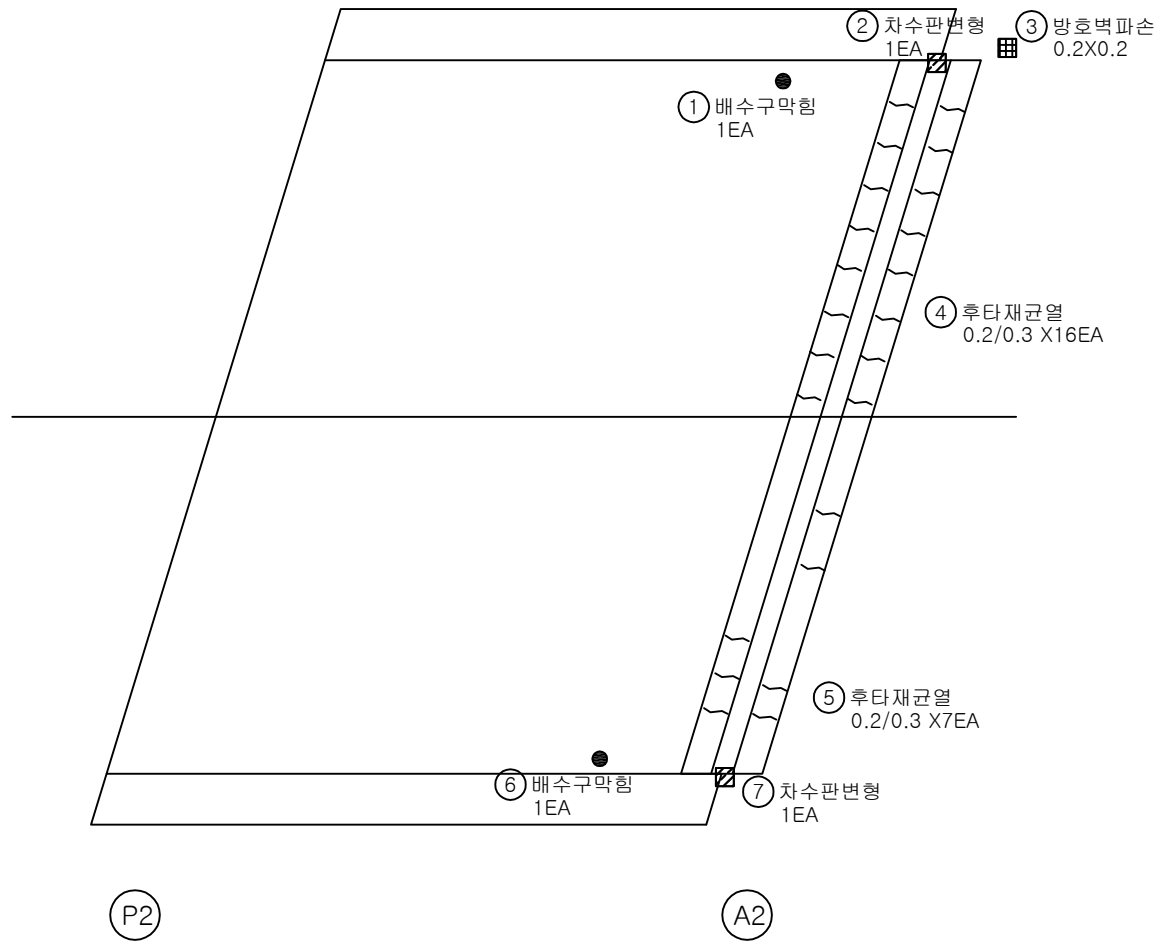
| | 부식, 슬래브 | | 변색 | | 퇴적물 | 도면명 | 태리IC램프 A교 바닥판상면 S2 |

| 번호 | 발생<br>년도 | 부재 | 손상내용 | 손상현황 | | | | | | | 비 고 |
|---|---|---|---|---|---|---|---|---|---|---|---|
| 1 | 22년 | 배수시설 | 배수구 막힘 | | | | 1.00 | EA | 1 | 1.00 | |
| 2 | 22년 | 신축이음 | 차수판변형 | | | | 1.00 | EA | 1 | 1.00 | |
| 3 | 22년 | 방호벽 | 방호벽파손 | | 0.2 | 0.2 | 0.04 | m <sup>2</sup> | 1 | 0.04 | |
| 4 | 22년 | 신축이음 | 후타재균열 | 0.2 | 0.3 | | 0.30 | m | 16 | 4.80 | |
| 5 | 22년 | 신축이음 | 후타재균열 | 0.2 | 0.3 | | 0.30 | m | 7 | 2.10 | |
| 6 | 22년 | 배수시설 | 배수구 막힘 | | | | 1.00 | EA | 1 | 1.00 | |
| 7 | 22년 | 신축이음 | 차수판변형 | | | | 1.00 | EA | 1 | 1.00 | |

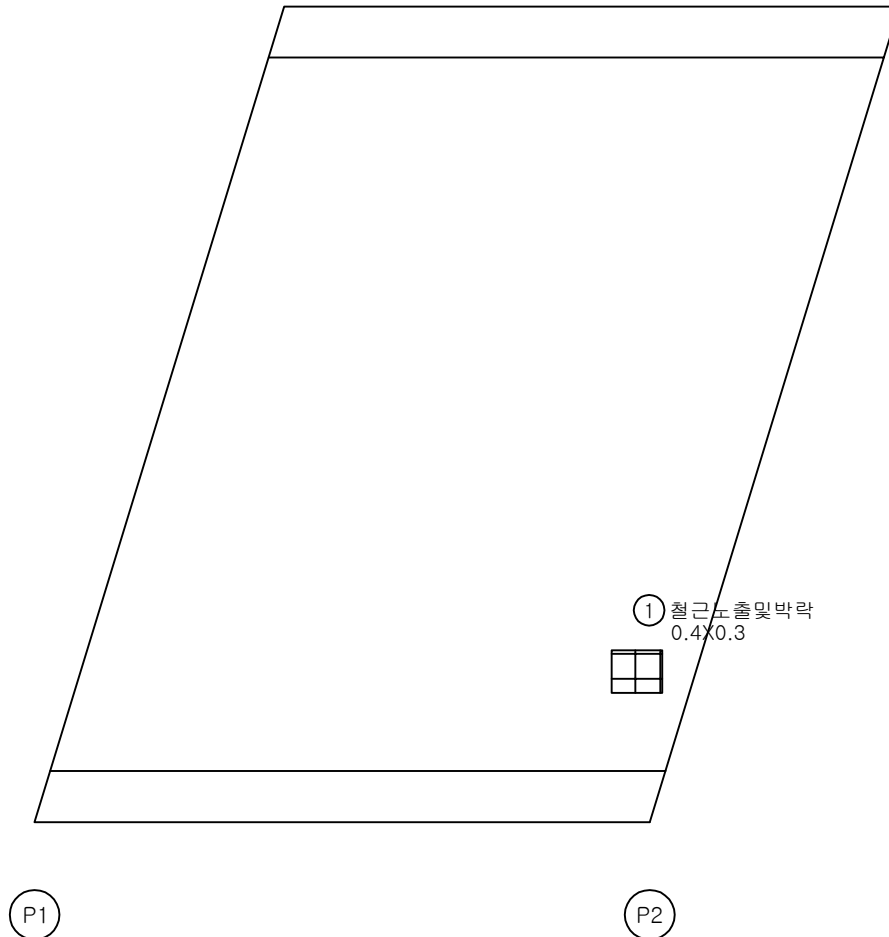
| 누수, 습윤부 | 배터 | 퇴적물 | 도면명<br>태리IC램프A교 바닥판하면 S1 |

| 번호 | 발생<br>년도 | 부재 | 손상내용 | 손상현황 | | | | | | | 비고 |
|---|---|---|---|---|---|---|---|---|---|---|---|
| 1 | 22년 | 바닥판하면 | 철근노출및박락 | | 0.5 | 0.5 | 0.25 | m² | 1 | 0.25 | |

① 철근노출및박락  
0.5X0.5

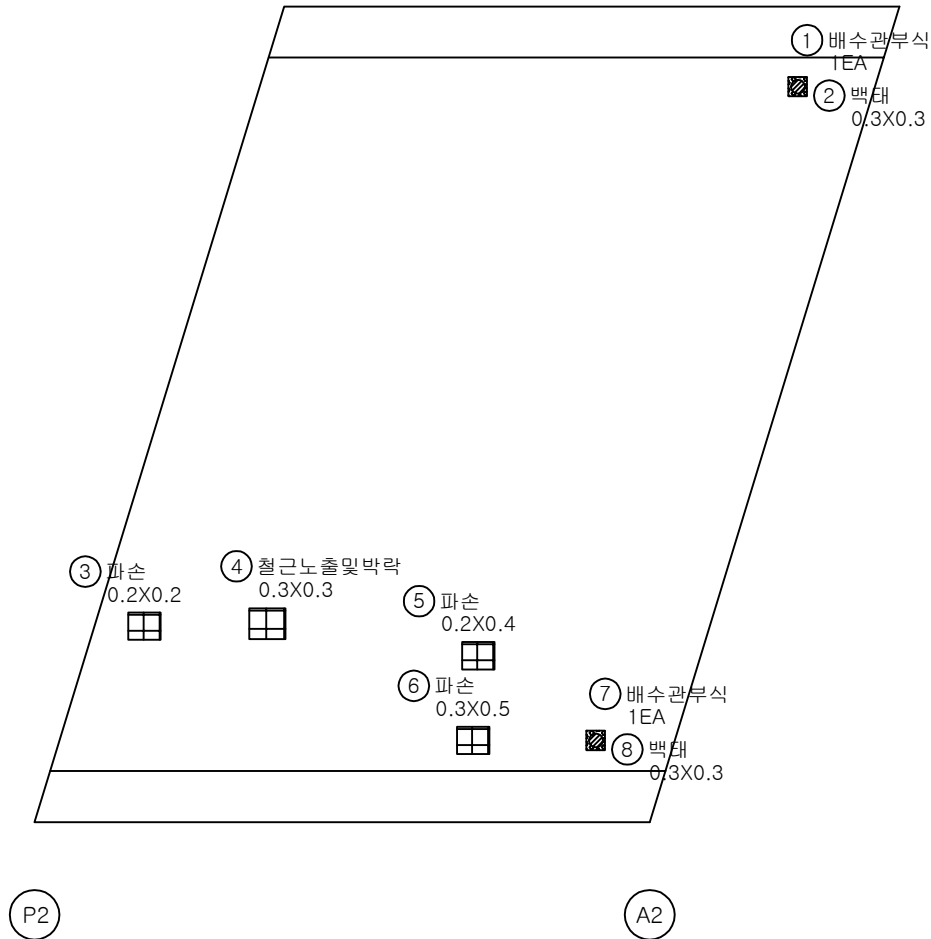
| 부 식 | 좌굴, 변형 | 기타 | 도 면 명<br>태리IC램프 A교 바닥판하면 S3 |

| 번호 | 발생<br>년도 | 부재 | 손상내용 | 손상현황 | | | | | | | 비 고 |
|---|---|---|---|---|---|---|---|---|---|---|---|
| 1 | 22년 | 배수시설 | 배수관부식 | | | | 1.00 | EA | 1 | 1.00 | |
| 2 | 22년 | 바닥판하면 | 백태 | | 0.3 | 0.3 | 0.09 | m² | 1 | 0.09 | |
| 3 | 22년 | 바닥판하면 | 파손 | | 0.2 | 0.2 | 0.04 | m² | 1 | 0.04 | |
| 4 | 22년 | 바닥판하면 | 철근노출및박락 | | 0.3 | 0.3 | 0.09 | m² | 1 | 0.09 | |
| 5 | 22년 | 바닥판하면 | 파손 | | 0.2 | 0.4 | 0.08 | m² | 1 | 0.08 | |
| 6 | 22년 | 바닥판하면 | 파손 | | 0.3 | 0.5 | 0.15 | m² | 1 | 0.15 | |
| 7 | 22년 | 배수시설 | 배수관부식 | | | | 1.00 | EA | 1 | 1.00 | |
| 8 | 22년 | 바닥판하면 | 백태 | | 0.3 | 0.3 | 0.09 | m² | 1 | 0.09 | |

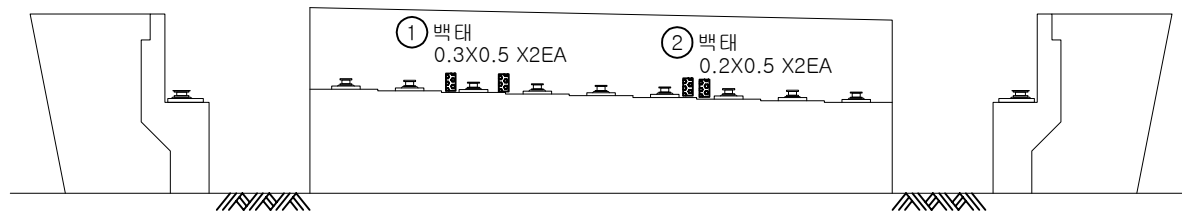
| | 누수, 습윤부 | | 벽 태 | | 퇴적물 | 도 면 명 | 태리IC램프A교 교대 A1 |

| 번호 | 발생<br>년도 | 부재 | 손상내용 | 손상현황 | | | | | | | 비 고 |
|---|---|---|---|---|---|---|---|---|---|---|---|
| 1 | 22년 | 교대 | 벽태 | | 0.3 | 0.5 | 0.15 | m <sup>2</sup> | 2 | 0.30 | |
| 2 | 22년 | 교대 | 벽태 | | 0.2 | 0.5 | 0.10 | m <sup>2</sup> | 2 | 0.20 | |

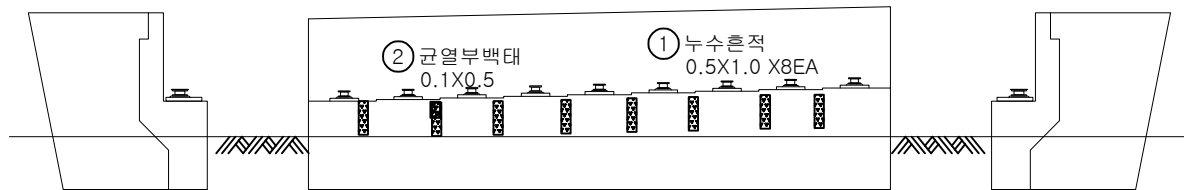
| | | | 태리IC램프A교 교대 A2 |

| 번호 | 발생<br>년도 | 부재 | 손상내용 | 손상현황 | | | | | | | 비 고 |
|---|---|---|---|---|---|---|---|---|---|---|---|
| 1 | 22년 | 교대 | 누수흔적 | | 0.5 | 1.0 | 0.50 | m² | 8 | 4.00 | |
| 2 | 22년 | 교대 | 균열부백태 | | 0.1 | 0.5 | 0.05 | m² | 1 | 0.05 | |
