2022년 국도 43호선 3종 시설물 양촌교 등 39개 소  
정기안전점검용역

외관조사망도  
(장곡 IC육교)

수원국토관리사무소

(주)명성엔지니어링

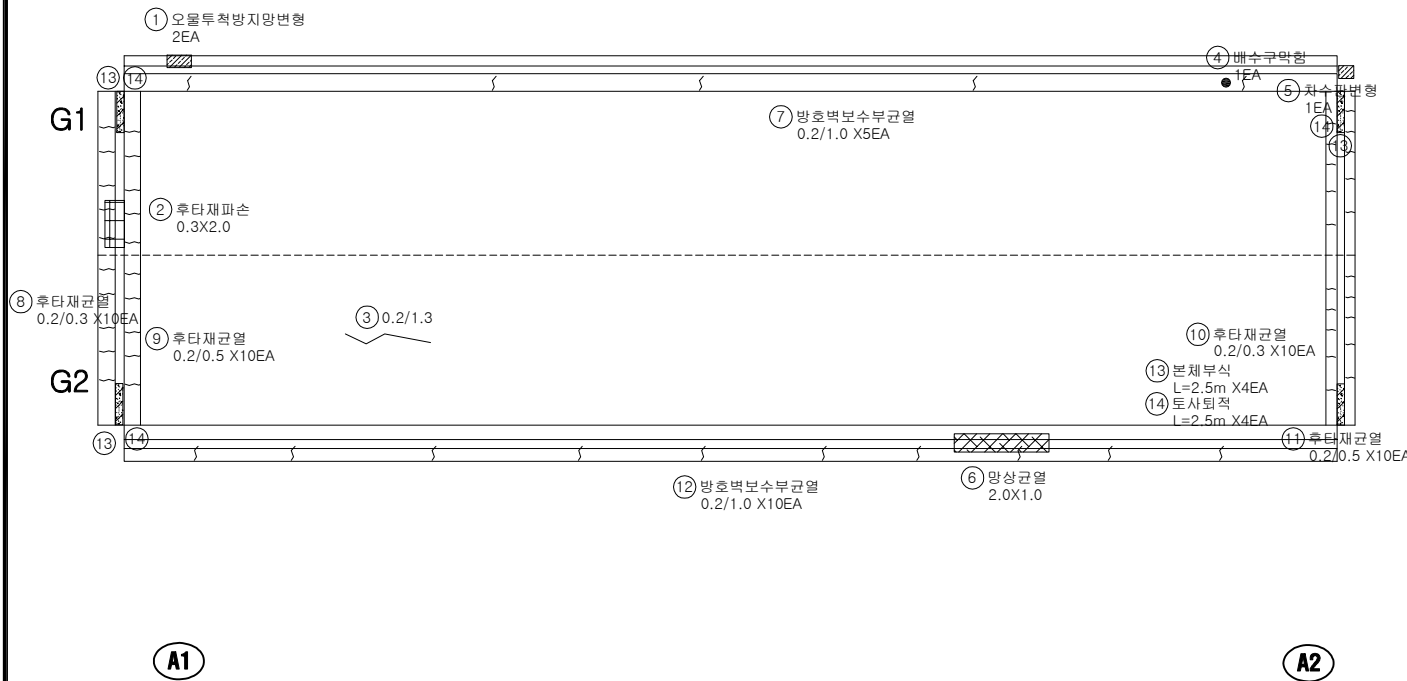
| 도면명 | 장곡IC육교 바닥판상면S1 |

| 번호 | 발생<br>년도 | 부재 | 손상내용 | 손상현황 | | | | | | | 비 고 |
|---|---|---|---|---|---|---|---|---|---|---|---|
| 1 | 22년 | 방호벽 | 오물투척방지망변형 | | | | 1.00 | EA | 2 | 2.00 | |
| 2 | 22년 | 신축이음 | 후타재파손 | | 0.3 | 2.0 | 0.60 | m | 1 | 0.60 | |
| 3 | 22년 | 교면포장 | 균열 | 0.2 | 1.3 | | 1.30 | m | 1 | 1.30 | |
| 4 | 22년 | 배수시설 | 배수구막힘 | | | | 1.00 | EA | 1 | 1.00 | |
| 5 | 22년 | 신축이음 | 차수판변형 | | | | 1.00 | EA | 1 | 1.00 | |
| 6 | 22년 | 방호벽 | 망상균열 | | 2.0 | 1.0 | 2.00 | m | 1 | 2.00 | |
| 7 | 22년 | 방호벽 | 방호벽보수부균열 | 0.2 | 1.0 | | 1.00 | m | 5 | 5.00 | |
| 8 | 22년 | 신축이음 | 후타재균열 | 0.2 | 0.3 | | 0.30 | m | 10 | 3.00 | |
| 9 | 22년 | 신축이음 | 후타재균열 | 0.2 | 0.5 | | 0.50 | m | 10 | 5.00 | |
| 10 | 22년 | 신축이음 | 후타재균열 | 0.2 | 0.3 | | 0.30 | m | 10 | 3.00 | |
| 11 | 22년 | 신축이음 | 후타재균열 | 0.2 | 0.5 | | 0.50 | m | 10 | 5.00 | |
| 12 | 22년 | 방호벽 | 방호벽보수부균열 | 0.2 | 1.0 | | 1.00 | m | 10 | 10.00 | |
| 13 | 22년 | 신축이음 | 본체부식 | | 2.5 | | 2.50 | m | 4 | 10.00 | |
| 14 | 22년 | 신축이음 | 토사퇴적 | | 2.5 | | 2.50 | m | 4 | 10.00 | |

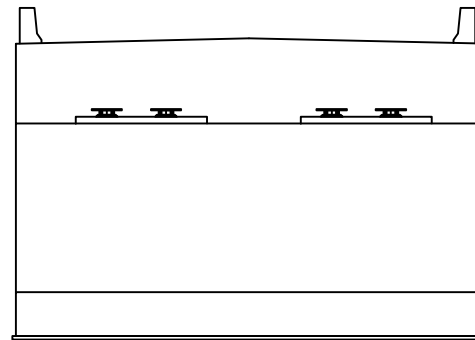
| | | | 장곡IC육교 교대 A1 |

| 번호 | 발생<br>년도 | 부재 | 손상내용 | 손상현황 | | | | | | 비고 | |
|---|---|---|---|---|---|---|---|---|---|---|---|
| 1 | 22년 | 교량받침 | 받침부식 | | | | 1.00 | EA | 4 | 4.00 | |

① 받침부식  
4EA

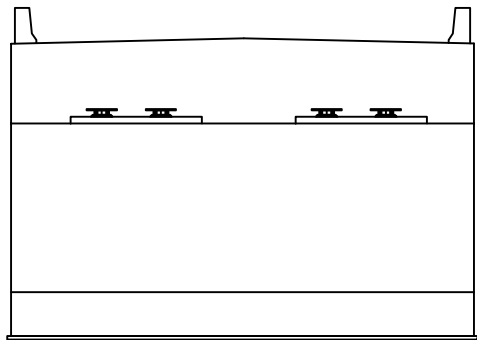
| 도 면 명 | 장곡IC육교 교대 A2 |

| 번호 | 발생<br>년도 | 부재 | 손상내용 | 손상현황 | | | | | | | 비 고 |
|---|---|---|---|---|---|---|---|---|---|---|---|
| 1 | 22년 | 교량받침 | 받침부식 | | | | 1.00 | EA | 4 | 4.00 | |
